CARACTÉRISATION SOMMAIRE DES COURS D'EAU DES  
SECTEURS DE BUCKINGHAM ET DE MASSON-ANGERS  
VILLE DE GATINEAU

Comité du bassin versant de la rivière du Lièvre

2020

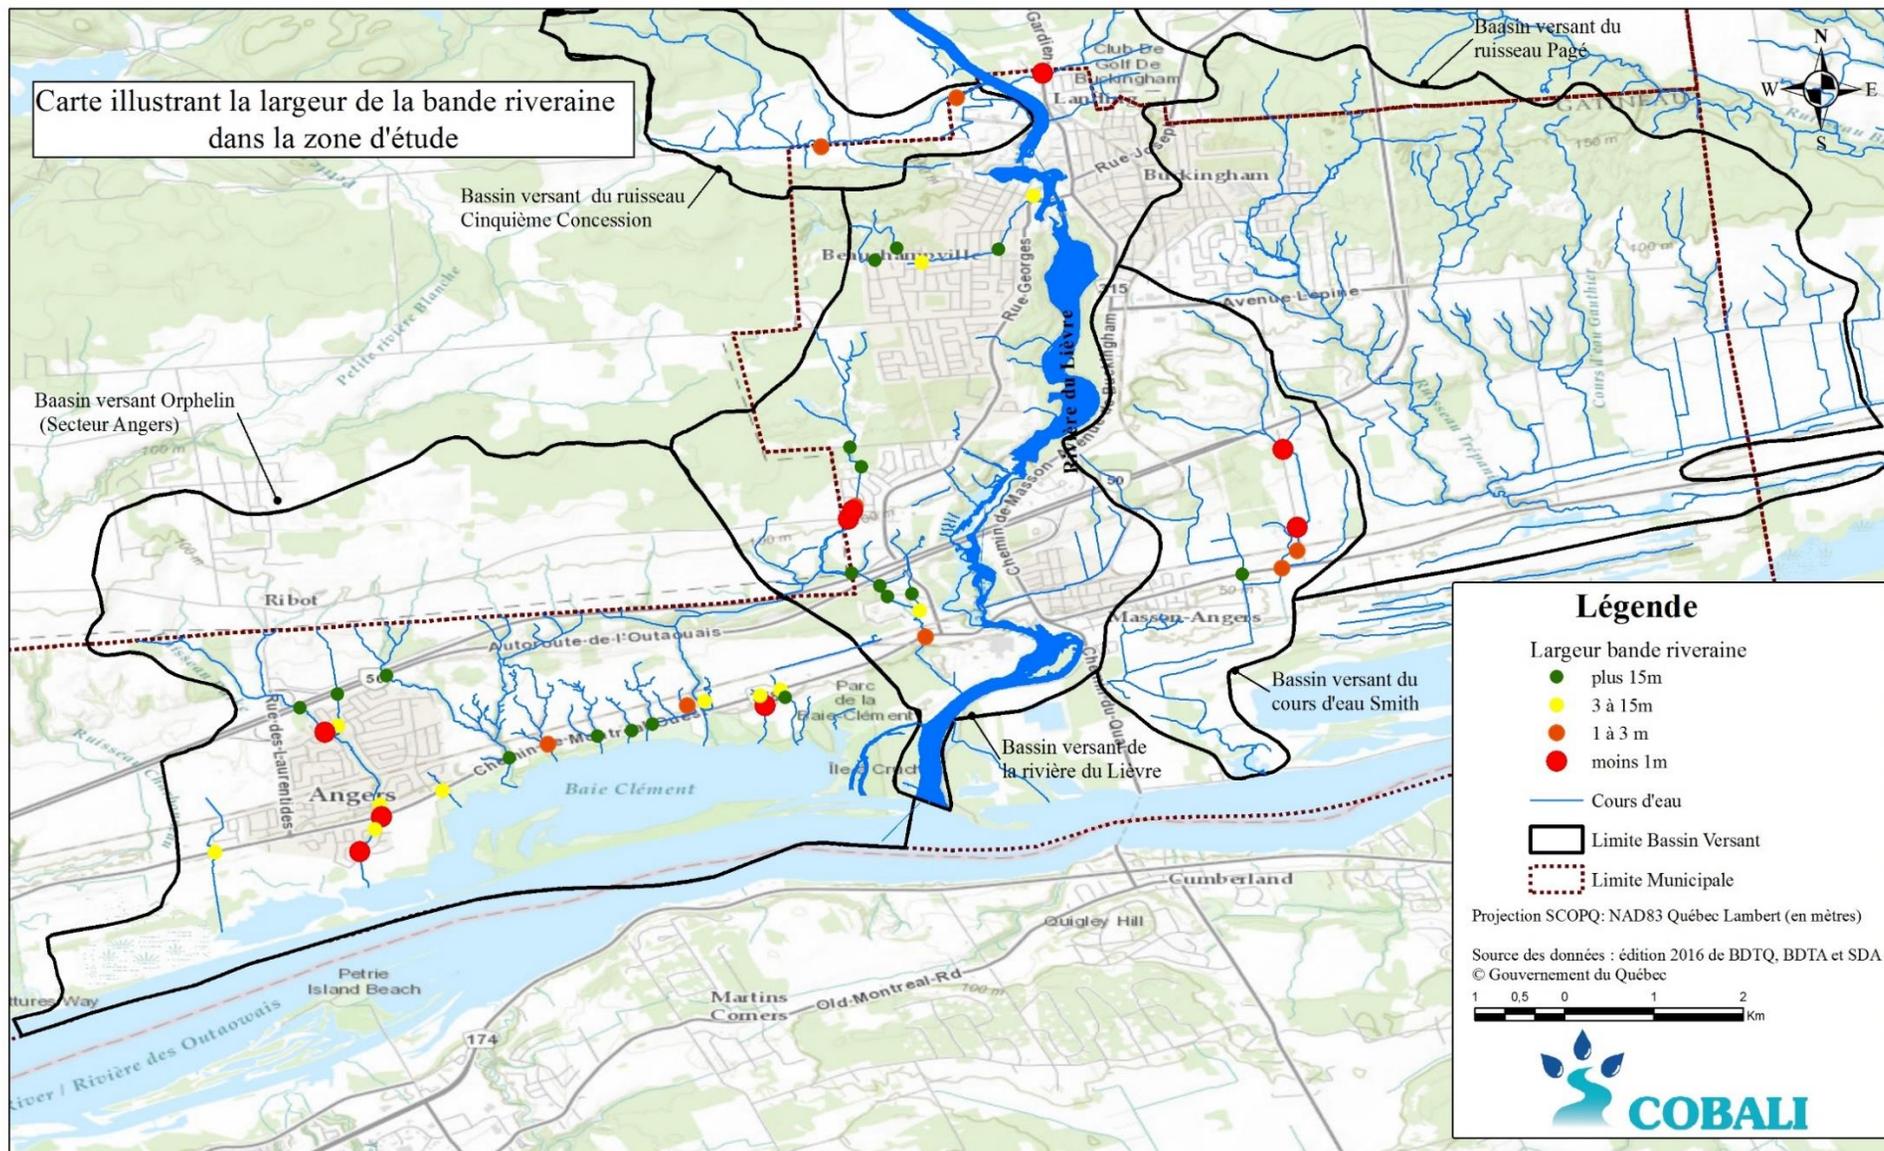
Figure 4 : Carte illustrant la largeur de la bande riveraine dans la zone d'étude

Les points les plus critiques (en rouge dans la figure 4) se retrouvent principalement dans les secteurs agricoles et résidentiels. Le premier secteur identifié sont les rives du cours d'eau Smith entre l'autoroute de l'Outaouais et la route 148, en milieu agricole. Cette problématique est aussi rencontrée sur quelques propriétés situées dans le bassin versant orphelin du secteur Angers, et entre la rue Foucault et le chemin Filion. De plus, la bande riveraine est parfois utilisée pour entreposer divers objets et matériaux. Certains déchets y sont également jetés. Ces pratiques témoignent des anciennes mentalités et des anciennes pratiques de développement, où la présence d'un ruisseau était simplement perçue comme un élément de la propriété que l'on peut aménager à sa guise, au même titre qu'une grosse roche ou un talus. Aussi, selon les observations, plusieurs tuyaux de vidange de piscines sont prolongés directement jusqu'au ruisseau.

La première recommandation du COBALI est de stabiliser les berges et de revégétaliser les rives, principalement celles qui ont obtenu un indice de qualité de la bande riveraine (IQBR) très faible, faible ou moyen. Comme évoqué ci-haut (figure 3), une bande riveraine efficace est primordiale pour obtenir un cours d'eau de bonne qualité.

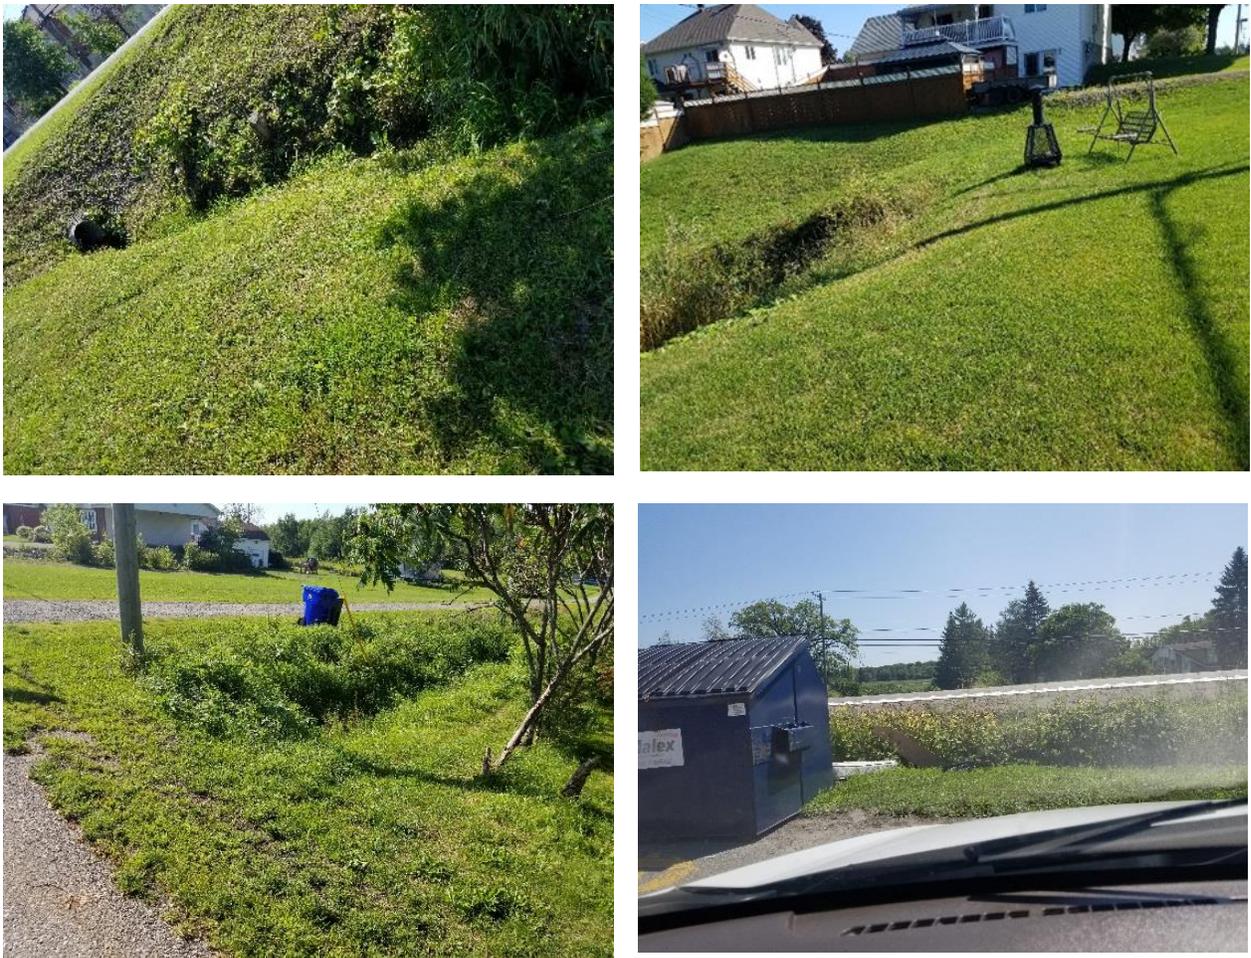
Figure 5 : Bandes riveraines déficientes dans le secteur urbain d'Angers

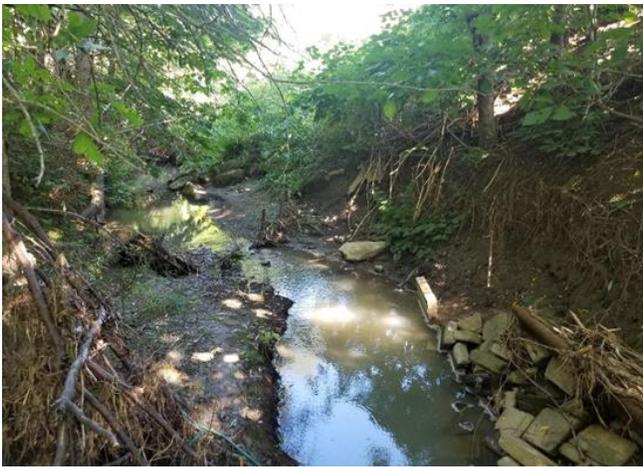
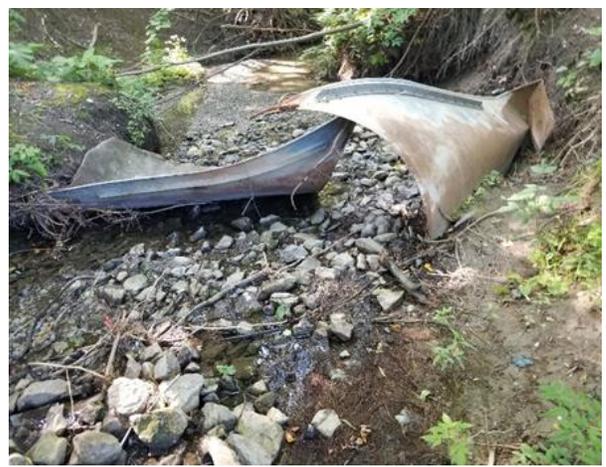
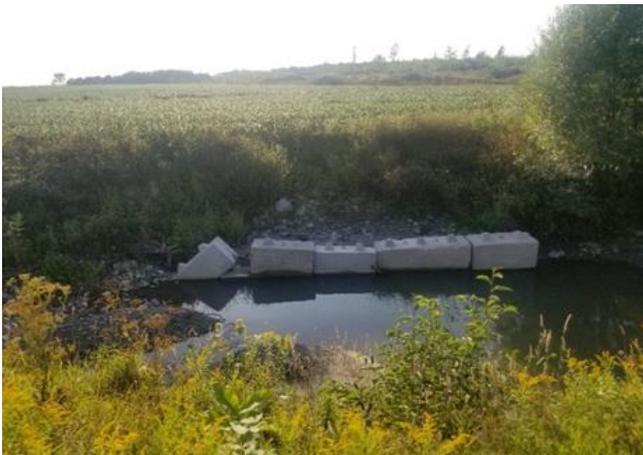
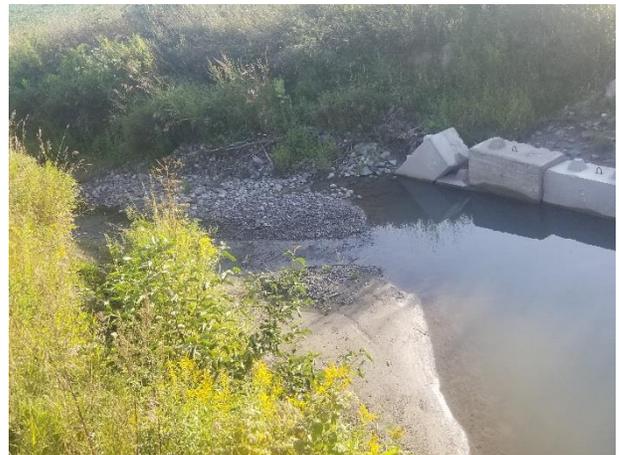
Figure 6 : Les photographies du haut montrent deux points visités au ruisseau Burke (Angers) touchés par l'érosion, celles du bas illustrant l'érosion qui touche le ruisseau Smith dans le secteur agricole de Masson et un site de dépôt de sédiments.

Les rives les plus touchées par le phénomène de l'érosion sont des sites où la végétation est absente ou peu présente dans le talus bordant le cours d'eau. Le sol ainsi laissé à nu est facilement érodé, particulièrement lors d'épisodes de crue. Ces sites sont répandus, mais se concentrent dans la zone agricole du bassin versant du ruisseau Smith et le secteur résidentiel de Masson-Angers. Les pentes parfois fortes des rives favorisent la création de tels foyers d'érosion. Le phénomène est toutefois exacerbé par les forts débits de pointe après un épisode de pluie abondante, ainsi que par les eaux de ruissellement provenant de la partie terrestre et qui se dirigent directement vers le cours d'eau. Les signes du passage de l'eau tels que les dépôts de sable dans la rive ou encore les plantes herbacées couchées sur le sol indiquaient une grande amplitude des niveaux d'eau. Cette variation marquée est certainement à mettre en relation avec l'imperméabilisation croissante des sols dans la zone d'étude et de l'augmentation du drainage vers le cours d'eau. D'une part, les sols argileux sont souvent peu perméables, surtout lorsqu'ils sont secs, ce qui favorise le ruissellement plutôt que l'infiltration. Également, les changements climatiques auront une incidence sur le nombre d'épisodes de pluies abondantes. Tous ces facteurs contribuent à acheminer plus rapidement l'eau au ruisseau et conséquemment de hausser le débit lors des épisodes de pluie abondante.

Il s'agit de la principale problématique identifiée, et pour l'éviter, la stabilisation végétale serait suffisante dans la majorité des secteurs, notamment dans le secteur Angers et dans la zone agricole du ruisseau Smith. Une combinaison de végétation herbacée et de végétation arbustive pour les pentes dénudées est recommandée. Dans le cas d'une pente très forte et instable, une combinaison de mesures peut être nécessaire, par exemple l'adoucissement de la pente, la végétalisation du talus, l'enrochement avec implantation de végétaux en bas du talus (MDDEP, 2005). L'enrochement intégral ne devrait être considéré qu'en toute dernière nécessité puisqu'il implique une perte d'habitat pour les espèces riveraines, notamment les espèces utilisant la rive pour leurs terriers ou pour la ponte de leurs œufs (rat musqué, vison, loutre, martin-pêcheur, tortue, etc.).

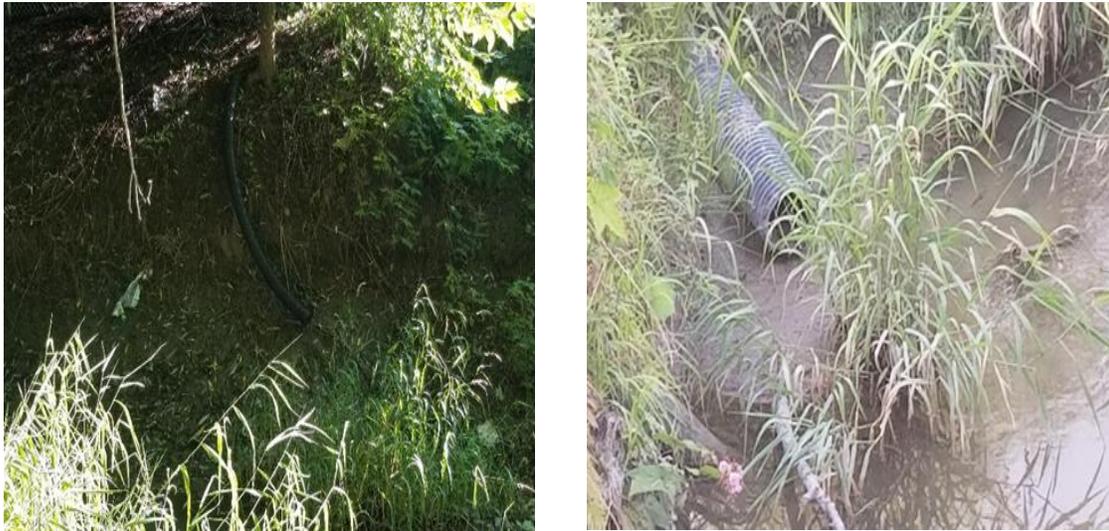
En plus des canalisations, de nombreux tuyaux de plastique ou de métal se déversent directement dans les cours d'eau. Ces tuyaux ont souvent une provenance inconnue. Il s'agit régulièrement de tuyaux d'eaux pluviales, de gouttières ou encore de tuyaux de drains de piscine. L'évacuation de l'eau d'une piscine peut d'ailleurs modifier considérablement la physico-chimie d'un petit cours d'eau de façon temporaire.

Figure 8 : À gauche un drain de piscine se jette dans le ruisseau Burke, à droite un drain agricole se déverse dans le ruisseau Smith

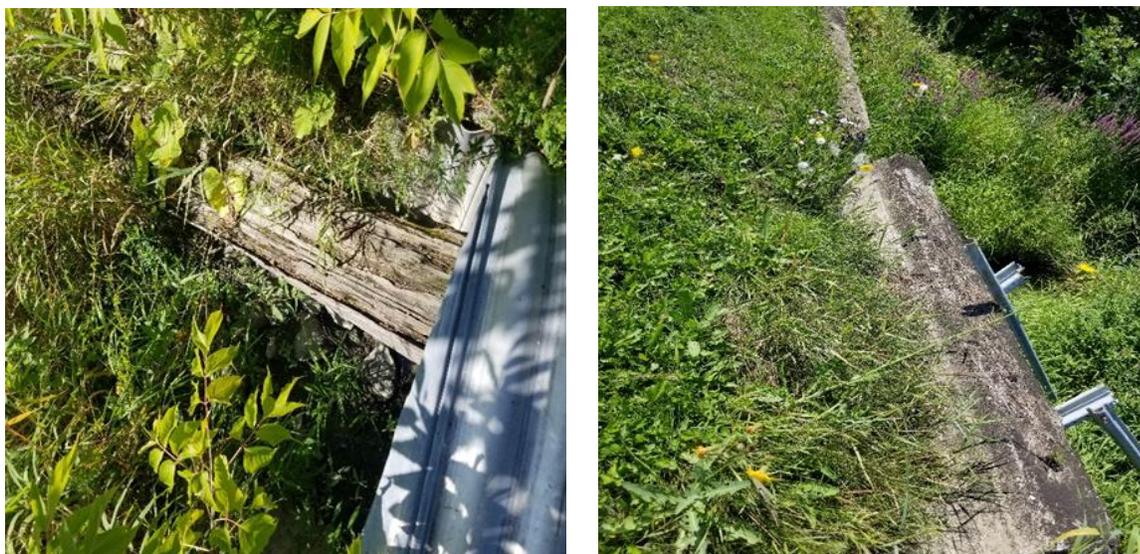
Toutes ces problématiques sont susceptibles de causer des foyers d'érosion en amont ou en aval des ponceaux, selon le cas. Un ponceau obstrué fait monter le niveau de l'eau et crée de l'érosion en amont, tandis qu'une chute en aval du ponceau mine le sol à sa sortie. Dans le cas des ponceaux obstrués ou présentant une chute d'eau à la sortie, ceux-ci constituent des obstacles à la libre circulation des poissons et des espèces aquatiques, ce qui a pour effet de fragmenter l'habitat et d'isoler les populations les unes par rapport aux autres. En outre, ces ponceaux constituent un danger pour certains animaux qui traverseront l'emprise routière sur la chaussée plutôt que dans le ponceau, augmentant du coup les risques d'accidents routiers.

Figure 9 : À gauche un ponceau du ruisseau Burke est obstrué sur la rue des Balbuzards, à droite un ponceau du ruisseau Clément sur la route 148 est endommagé.

Certains des ponceaux enjambant les ruisseaux sont problématiques, et ils devraient ainsi être remplacés ou mis à niveau conformément aux bonnes pratiques d'installation des ponceaux, de manière à réduire l'érosion et permettre la libre circulation des poissons. Le dimensionnement des ponceaux doit tenir compte de la tendance prévisible d'augmentation des débits de pointe causée par l'expansion urbaine et par les changements climatiques. Selon des recherches portant sur la capacité de l'omble de fontaine à traverser des ponceaux, il est recommandé que ceux-ci présentent les caractéristiques suivantes lorsqu'applicables (Bergeron et Goerig, 2014) :

- Pente de moins de 2 %.
- Chute en aval d'au plus 10 cm de hauteur.
- Alignement du ponceau avec le cours d'eau.
- Profondeur minimale d'eau de 10 cm tout au long du ponceau.

attention particulière doit être apportée à l'entretien régulier des ponceaux, ceux-ci étant fréquemment obstrués par des débris ligneux nuisant à l'écoulement de l'eau.

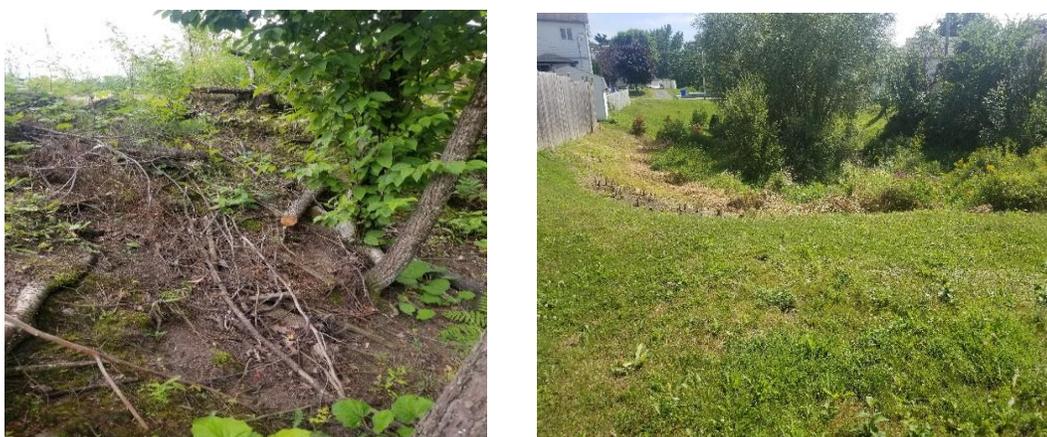
Les travaux de caractérisation des ruisseaux ont permis aussi d’observer à certains endroits, le déboisement et la mise à nu du sol dans certaines bandes riveraines et milieux humides adjacent aux cours d’eau, et surtout dans le secteur agricole du bassin versant du ruisseau Smith. Entre autres, juste au sud de l’autoroute 50, deux grands boisés en milieu agricole ont été complètement rasés. Ces boisés comportaient aussi, selon la cartographie détaillée des milieux humides de Canards Illimités Canada, des milieux humides de type marécages qui ont été détruits.

Figure 10 : À gauche un déboisement dans un milieu humide près de la rue Jean-Baptiste-Routhier, à droite un déboisement dans une bande riveraine à proximité de la rue des Vinaigriers

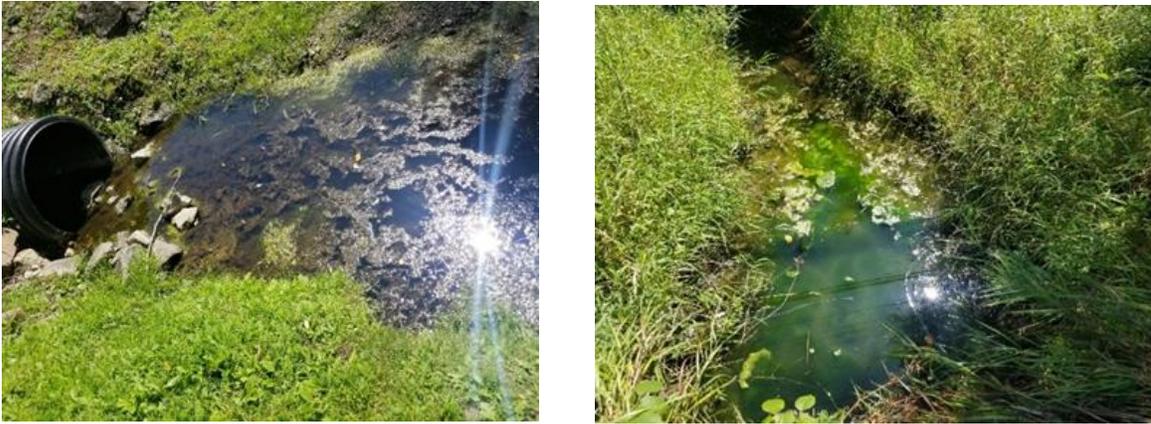
Des algues vertes filamenteuses ont été détectées, lors de la caractérisation dans trois sites différents, soit dans le ruisseau Clément, le cours d'eau 1 et le cours d'eau 5.

Figure 11 : À gauche, présence des algues vertes filamenteuses dans le cours d'eau 1 qui traverse le terrain de golf de Buckingham nord de la ville, à droite la présence de ce même type d'algues dans le ruisseau Clément.

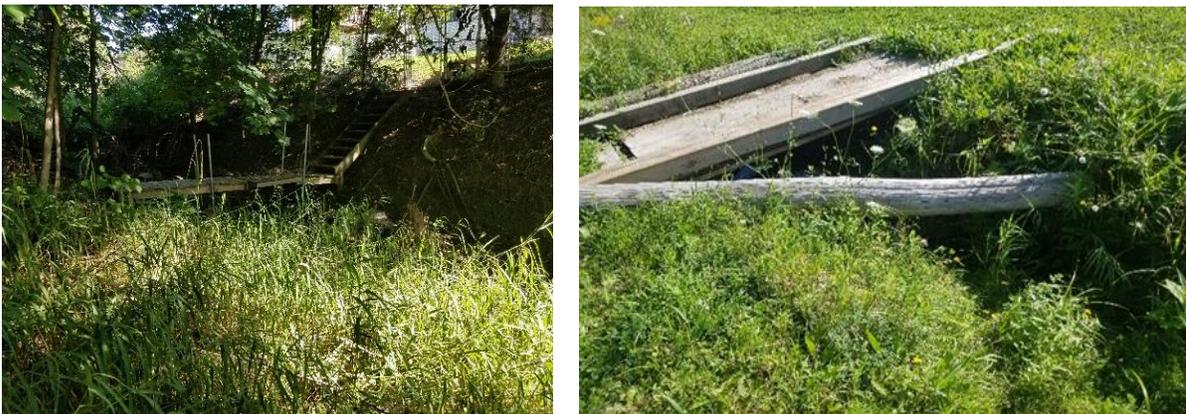
Plusieurs chemins et ponts construits par les citoyens sillonnent aussi les milieux naturels du bassin versant et traversent bon nombre de milieux humides et petits cours d'eau (Annexe 2). On note aussi la présence d'une piste de motoneige dans le bassin versant orphelin du secteur Angers, qui est aussi empruntée durant l'été par d'autres VHR (annexe 2). La piste de motoneige traverse plusieurs milieux humides et cours d'eau, donc dans la plupart des sections, des traverses de ruisseaux et de milieux humides se font à gué. Cela amène notamment une augmentation des matières en suspension et détruit les habitats des amphibiens

Figure 12 : À gauche un pont traverse le ruisseau Burke, à droite un pont traverse le cours d'eau 5

Il serait souhaitable que la Ville informe davantage les propriétaires de boisés privés et les utilisateurs de véhicules hors-route quant à leurs obligations et aux bonnes pratiques, notamment en ce qui concerne les traverses de cours d'eau. Plusieurs passages à gué devraient avoir un ponceau, et le tracé des chemins pourrait davantage éviter certains milieux humides.

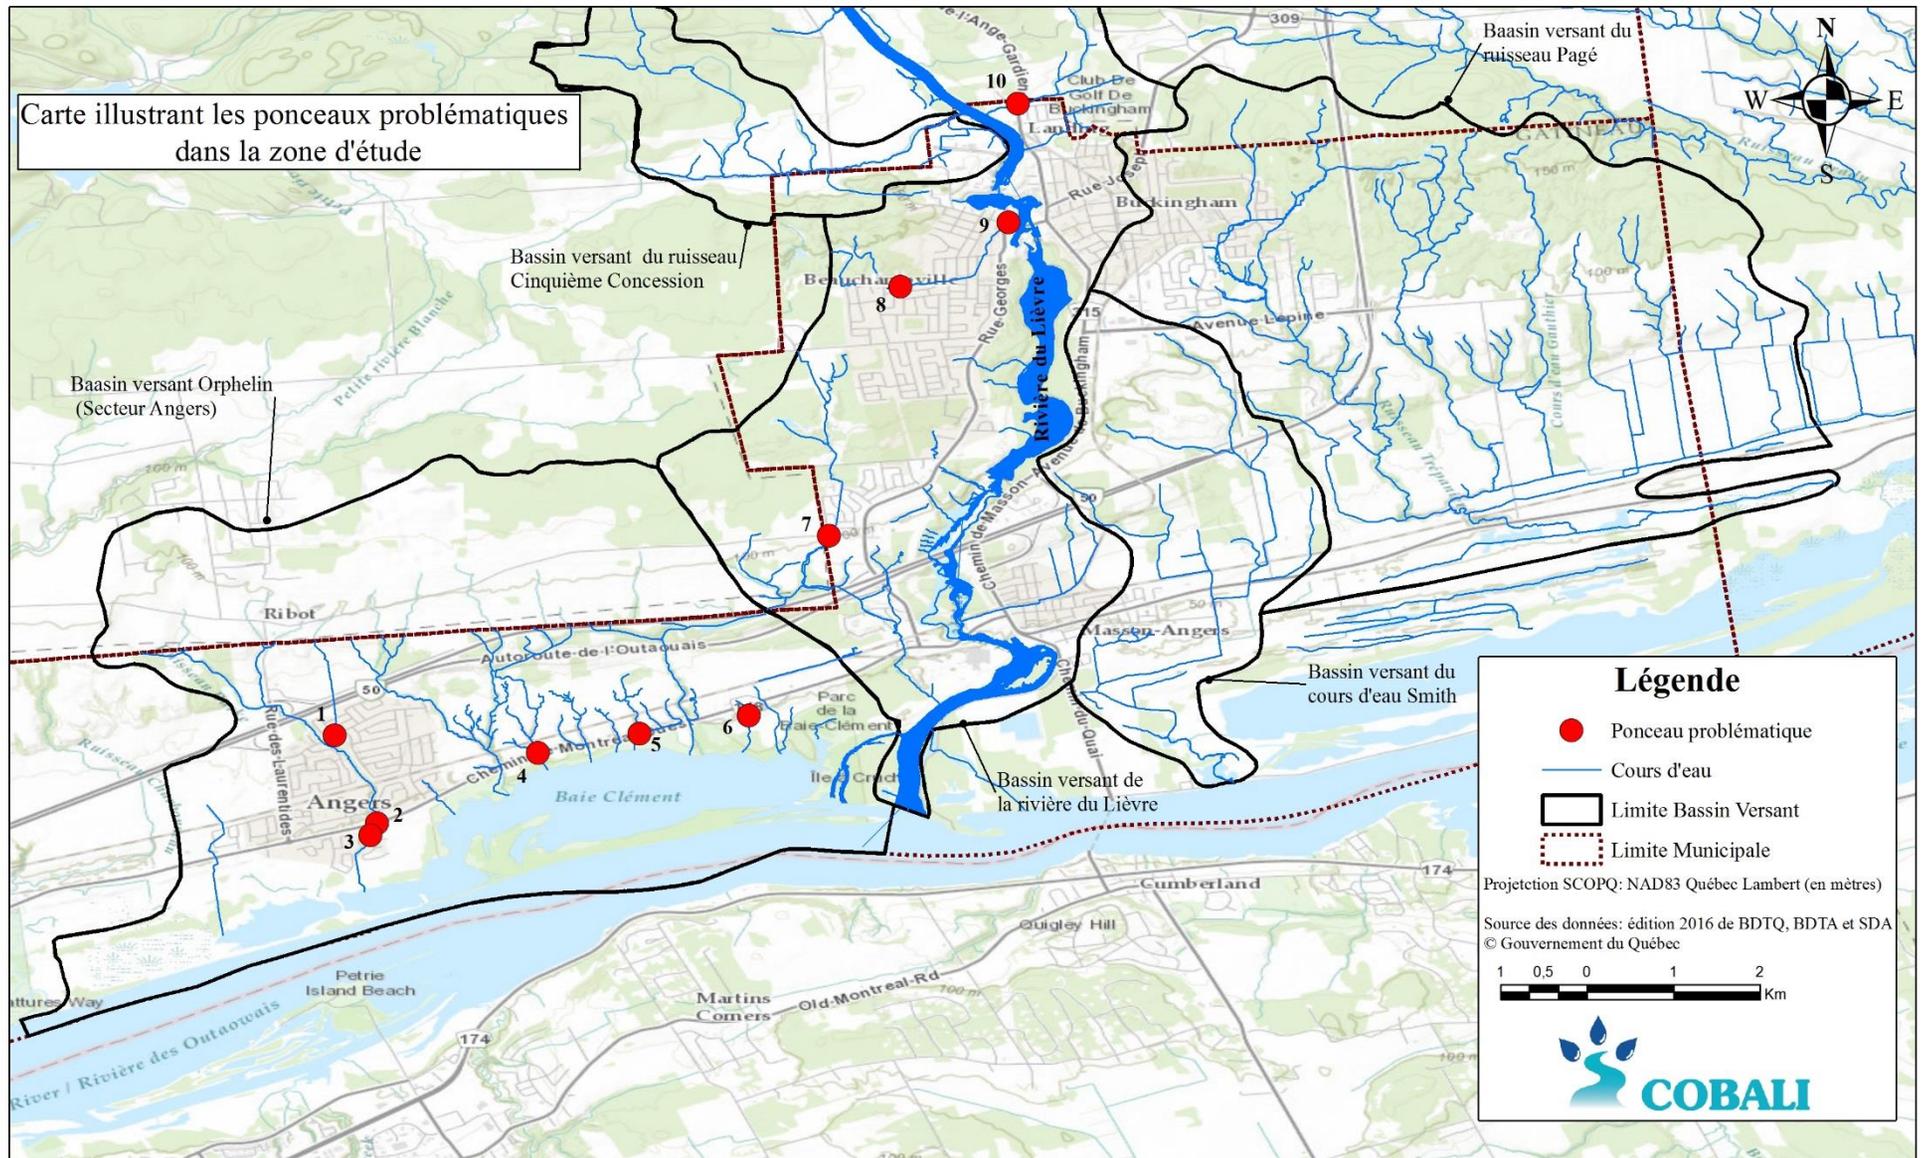
Tableau 2. Descriptif des ponceaux problématiques en milieu urbain

<b>Point</b>	<b>Coordonnées</b>	<b>Nom du chemin</b>	<b>Description de la problématique</b>
1	45.532993° -75.490875°	Rue de Neuville	Hauteur de chute de 60 cm générant beaucoup d'érosion en aval et créant un obstacle infranchissable pour la faune.
2	45.523870° -75.486484°	Route 148	Ponceau partiellement obstrué par des matériaux organiques.
3	45.522592° -75.487130°	Rue des Balbuzards	Ponceau partiellement obstrué par des matériaux organiques et du bois
4	45.531152° -75.469709°	Route 148	Ponceau brisé
5	45.533190° -75.459186°	Route 148	Ponceau partiellement obstrué par des déchets par des matériaux organiques et des déchets
6	45.535056° -75.447807°	Rue Brabant	Hauteur de chute créant un obstacle pour la libre circulation du poisson.
7	45.553758° -75.439453°	Chemin Filion	Ponceau partiellement bouché en amont par des matériaux organiques. Le ponceau est mal aligné avec le lit naturel du ruisseau, ce qui engendre de l'érosion. Un glissement de terrain a emporté le côté aval du ponceau.

8	45.579591° -75.432008°	Rue Bigelow	Ponceau corrodé et affaissé, dimensionnement à réévaluer, car ne suffit pas aux débits de pointe.
9	45.585687° -75.421042°	Rue Georges	Ponceau partiellement obstrué par la vase et des matériaux inertes
10	45.598604° -75.419837°	Avenue de Buckingham	Ponceau partiellement bouché en aval par la vase et des matériaux inertes
