Rapport

CARACTÉRISATION ET MOBILISATION POUR LA RIVIÈRE BLANCHE

Comité du bassin versant de la rivière du Lièvre

2020

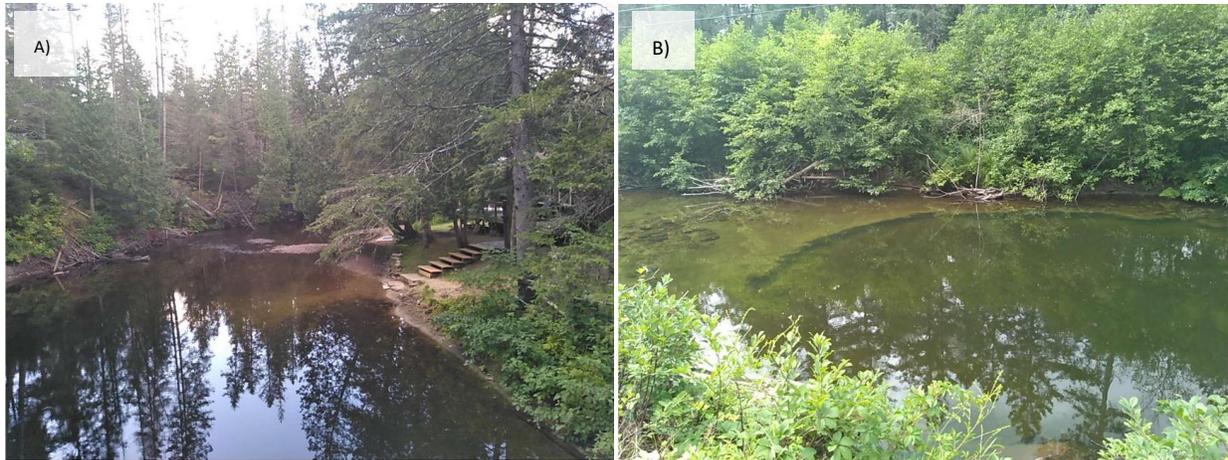
Les trois derniers ponts de cette section (**Teske**, **Jones** et **Burns**), ainsi que le **chemin Smallian** longeant la rivière entre le pont **Jones** et **Burns** ont été placés dans trois zones homogènes distinctes bien que les environnements entourant les ponts soient assez semblables (**figure 4**). En effet, les trois sections se distinguent principalement au niveau du type d'aménagement du milieu. Au pont **Teske**, le type d'aménagement est à 70 % en milieu naturel, mais à 30 % en milieu habité. En effet, une résidence est présente en aval du pont et on y observe une absence de bande riveraine (**figure 4**, panneau A). Dans le cas du pont **Burns**, le milieu est plutôt à 90 % naturel avec un 10 % d'utilisation du territoire de type agricole. La bande riveraine est toutefois bien respectée. Finalement, la portion incluant le pont **Jones** ainsi que le **chemin Smallian** entre le pont **Jones** et le pont **Burns** est quant à elle considérée comme étant à 55 % en milieu naturel et à 45 % en présence d'infrastructures étant donné que la route est, par endroit, assez près de la rive gauche de la rivière, alors que la rive droite est entièrement naturelle. Autrement, les peuplements y sont uniformément mixtes, le courant faible et l'eau claire. On observe cependant des différences pour ce qui est du substrat. En effet, à l'exception du pont **Jones** où le substrat est un mélange d'argile et de gravier (**figure 4**, panneau B), le substrat dominant aux autres endroits observés est composé d'un mélange de vase, de sable, de gravier et de roches. Au pont **Teske**, on constate des signes mineurs d'érosion. D'ailleurs, il y a très peu de végétation à cet endroit, alors que des espèces végétales aquatiques fréquentes sont présentes aux autres ponts ; rubanier à gros fruits, sagittaire sp, nymphéas, etc.

Figure 4 : Vue vers l'aval des ponts Teske **A)** présentant une bande riveraine pouvant être améliorée, et Jones **B)** où le substrat argileux est aisément visible

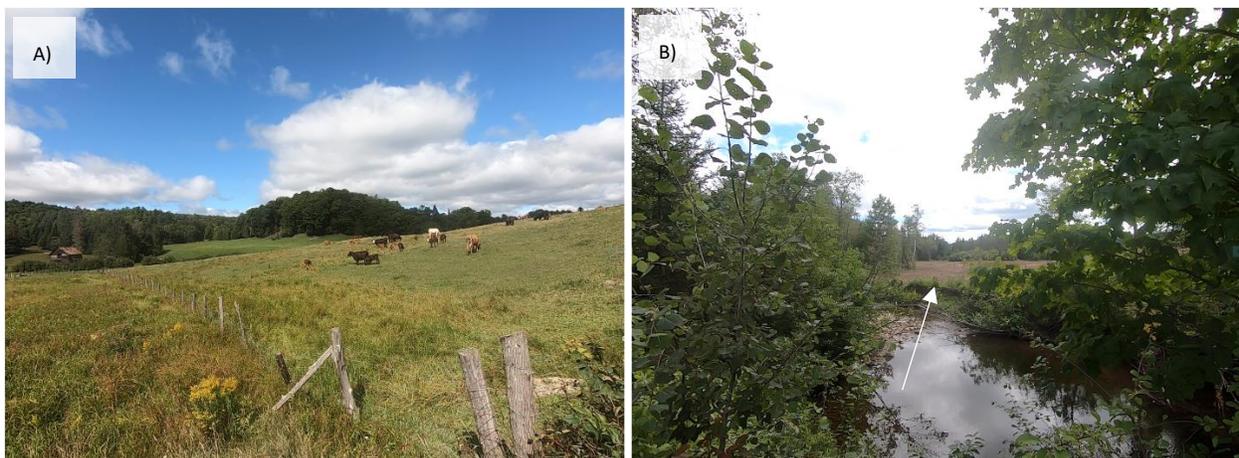
À l'ouest de la **rivière Blanche**, sur le **chemin Miller** qui devient le **chemin de la rivière Blanche** à la hauteur du **chemin Burns**, l'occupation du sol est plutôt agricole (surtout des pâturages) avec quelques habitations (65 %), tandis que dans une moindre proportion que retrouve des milieux forestier ou naturel (35 %). Les portions boisées rencontrées sur le chemin sont de type mixte (**figure 7 A**). Sur le **chemin de la rivière Blanche**, on croise le **ruisseau Harkett** en empruntant le **pont Ackert's**. À cet endroit, la vitesse du courant est moyenne, l'eau est claire et le substrat un mélange de sable, de gravier et de roches. Cependant, sur la rive droite en aval du pont, on peut voir un champ mis à nu, situé très près du cours d'eau, sans bandes riveraines appropriées (**figure 7 B**). Possiblement que lors de précipitations, les eaux de ruissellement entraînent une quantité de sédiments qui finiront leur parcours dans le **ruisseau Harkett** qui se jette dans le **ruisseau Hachard**, un tributaire de la **rivière Blanche** à la hauteur du **lac la Blanche**. À noter encore une fois la présence de dindons sauvages en grands groupes ainsi que d'une hirondelle sp.

Figure 7 : A) Vue sur les champs du chemin de la rivière Blanche représentatif de l'occupation du territoire, B) Champ mis à nu à proximité du ruisseau Harkett

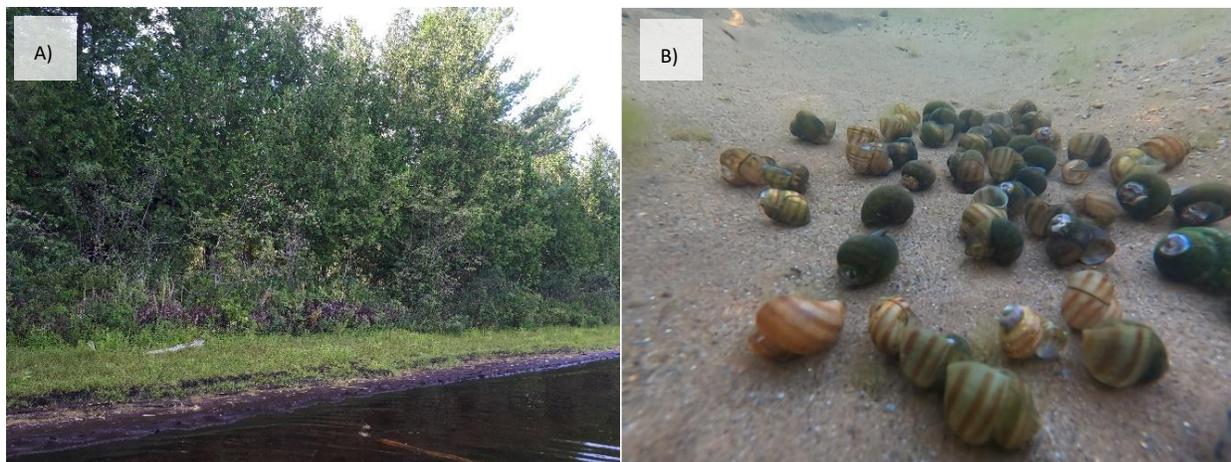
Un élément important au niveau du **lac la Blanche** est la présence d'une espèce envahissante qui ne semble pas avoir été signalée au MELCC ; soit la vivipare Géorgienne. Il s'agit d'une espèce d'escargot qui est présente en grand nombre sur les rives du lac. C'est aussi l'endroit le plus en amont de la rivière Blanche où le myriophylle à épi a été détecté, une espèce exotique envahissante déjà connue dans le secteur.

Figure 8 : A) Rive de la tourbière au sol très organique, **B)** Vivipares géorgiennes, une espèce exotique envahissante

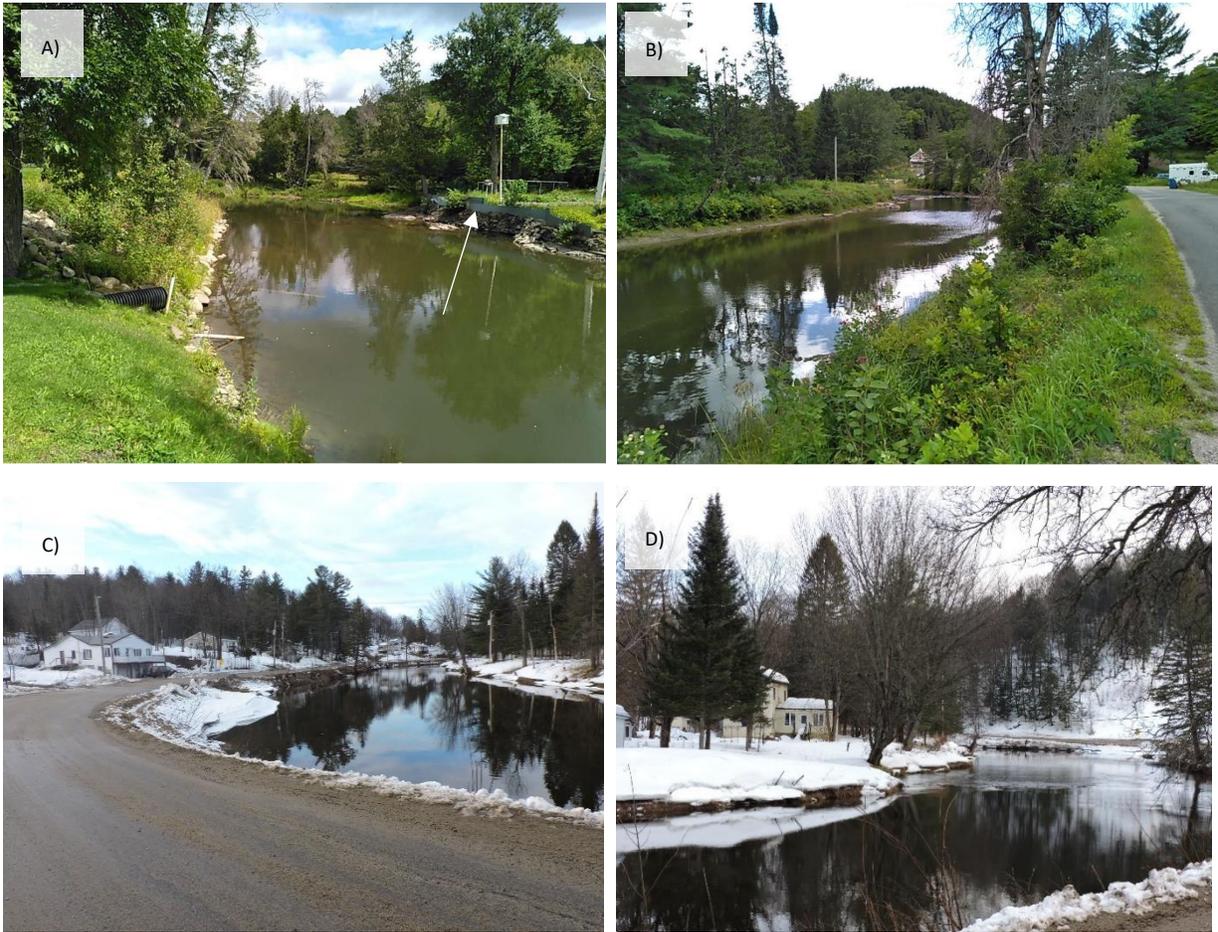
Le **chemin de la rivière Blanche** mentionné plus haut se poursuit dans la municipalité de **Mayo** et y devient un secteur davantage résidentiel et de villégiature. Le tronçon était donc à 90 % habité et 10 % naturel. À noter que la route longe de très près la rivière (**figure 9 B**). Le peuplement observé est mixte. Le cours d'eau a un profil variant entre étang et petits rapides. L'eau y est moyennement claire et le substrat est un amalgame de vase, de gravier et de roches. La bande riveraine est peu végétalisée. Aussi plusieurs résidences sont construites très près de la rivière et possiblement que certaines empiètent la rive qui doit représenter une bande végétalisée de 10 ou 15 mètres selon la pente. Cela s'est d'ailleurs révélé problématique lors des inondations des dernières années (2017 et 2019) alors que les résidences de ce secteur ont été fortement impactées. Selon les observations, plusieurs propriétés riveraines sont bordées par un enrochement et certaines ont même des barricades construites avec divers matériaux afin de réduire l'érosion de leur terrain particulièrement dans la portion en aval du tronçon (**figure 9 A**). Dans le cours d'eau, il y a relativement peu de plantes aquatiques. La proximité entre la route et la rivière est préoccupante quant aux impacts que cela peut occasionner. En période hivernale, un lessivage de contaminants provenant des abrasifs étendus sur la route pourrait affecter la qualité de l'eau de la rivière (**figure 9 C et D**).

Figure 9 : **A)** Vue sur la rivière Blanche en aval du tronçon. La flèche indique un enrochement couplé d'une barricade en métal et en bois, **B)** Vue typique sur la rivière Blanche à partir du chemin, **C)** et **D)** Vue de la rivière en hiver

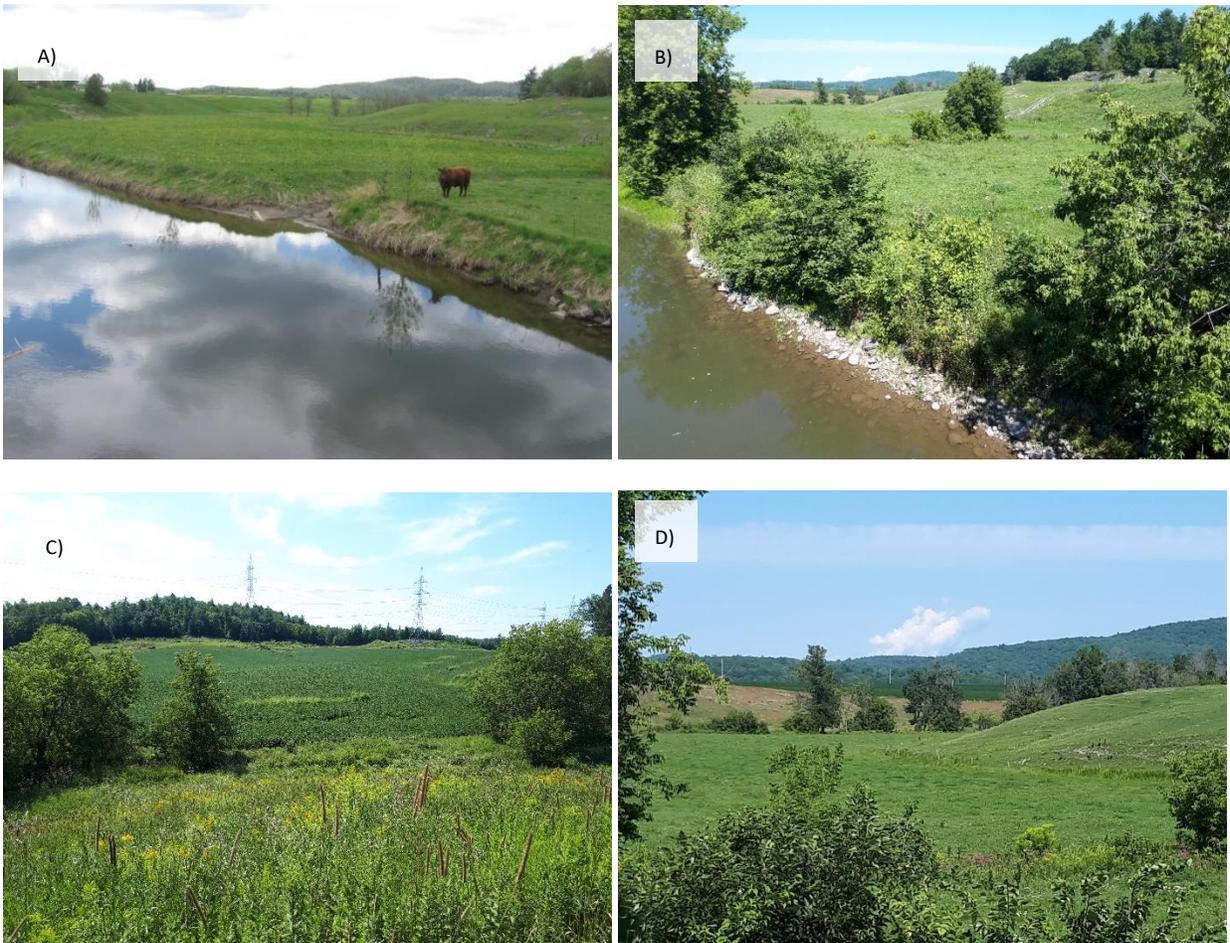
de respecter la réglementation en vigueur. En revanche, ce qui est encourageant est la croissance de la végétation en 10 ans. Il faudrait que cette pratique soit également appliquée pour le ruisseau qui se jette dans la rivière en aval du pont et qui a une bande riveraine très peu végétalisée (**figure 11 C**).

Figure 11 : Les photos **A**) et **B**) de la rivière Blanche ont été pris au même endroit à 10 ans d'intervalle. La preuve qu'une fois la largeur de la bande riveraine établie et protégée, la végétation repousse d'elle-même. **C**) Champ de soya en aval du pont se rendant jusqu'au ruisseau situé au fond de la dépression et **D**) champ de maïs en amont du pont visible au loin.

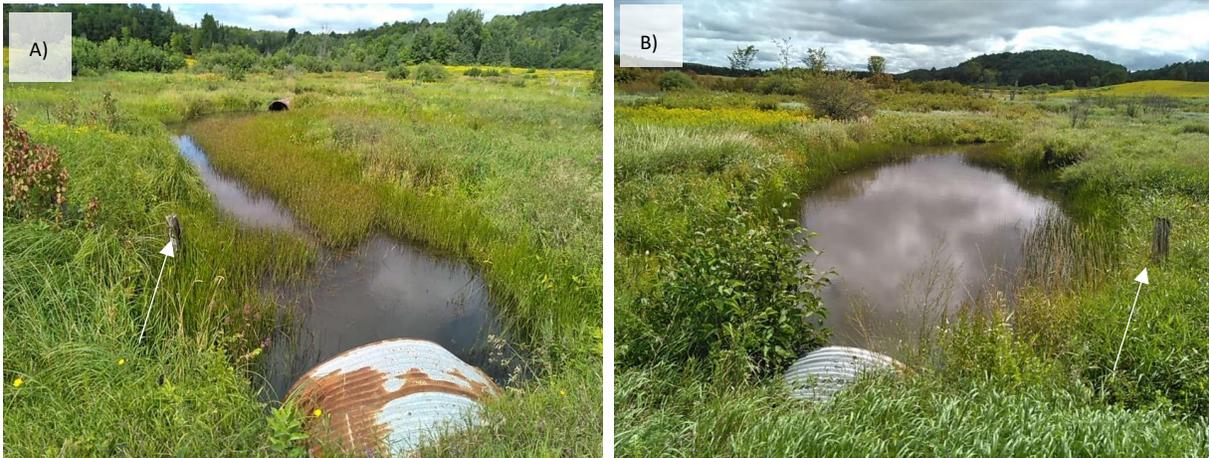
le type d'aménagement à cet endroit est à 100 % agricole. On peut distinguer au loin que le type de peuplement aux alentours est mixte. Le courant est faible et l'eau brouillée. La présence des zones agricoles traversées par le ruisseau McClean (au nord du chemin Farnand, par exemple) pourrait possiblement expliquer l'aspect trouble de l'eau. Parmi les plantes identifiées, l'asclépiade sp, l'eupatoire maculée, l'onoclée sensible, la renouée amphibie et les quenouilles sont les plus abondantes. La présence d'un couple de busards des marais a été notée, ainsi qu'un grand héron décédé sur le bord de la route.

Figure 12 : A) Vue de l'amont du ruisseau McClean, B) Vue de l'aval du ruisseau McClean. Les flèches indiquent des poteaux de clôtures pratiquement dans le ruisseau.

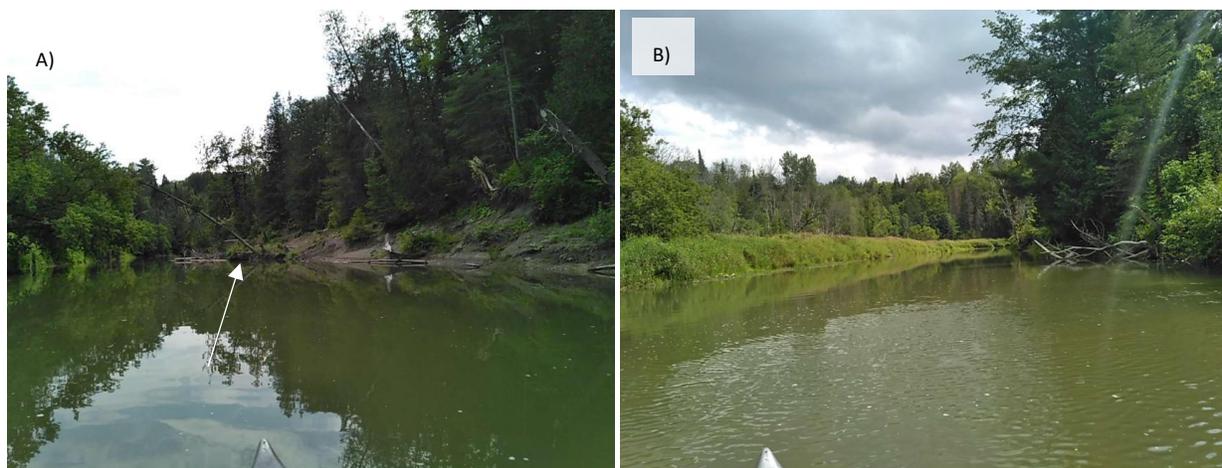
issue des glissements de terrain (**figure 15 A**) ou aux sédiments emportés par le courant et déposés sur la rive intérieure. Les plantes aquatiques identifiées sont la vallisnerie américaine, du potamot, de la sagittaire à larges feuilles et dressée, ainsi que du rubanier à gros fruits. De l'eupatoire maculée et des impatientes du cap font également partie de la végétation riveraine. Encore une fois, plusieurs espèces fauniques sont présentes : des martins-pêcheurs, plusieurs hérons verts dont des juvéniles, de grands hérons, un castor et un moqueur-chat a été identifié au chant. Pour ce qui est des espèces exotiques, de la salicaire pourpre, du butome à ombelle, ainsi que de l'Érable à Giguère sont présents. Finalement, des secteurs avec des peuplements d'arbres morts sont visibles de la rivière. Il pourrait s'agir possiblement de frênes noirs qui auraient succombé à l'agrile du frêne.

Figure 15 : A) Vue sur un glissement de terrain sur la rivière Blanche indiqué par la flèche, **B)** Profil typique de la rivière dans ce tronçon avec une berge boisée et une autre en plaine inondable

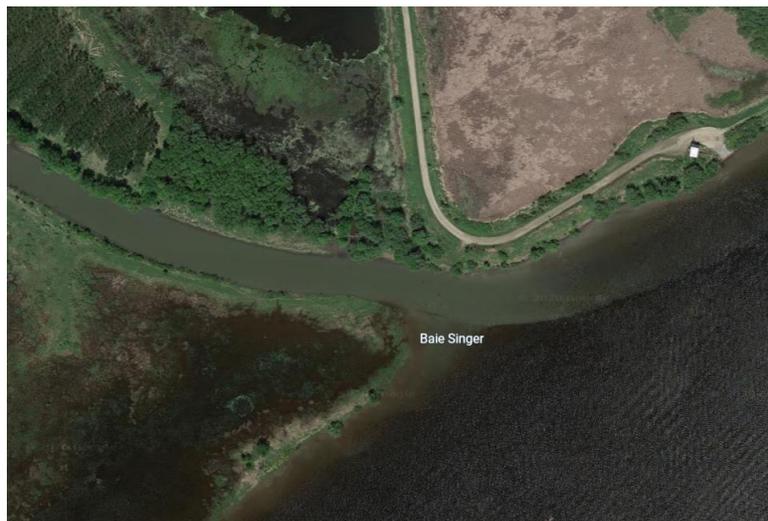
En poursuivant toujours vers l'aval, jusqu'à l'embouchure de la **rivière Blanche** dans la **rivière des Outaouais**, le secteur est dominé à 90 % par le milieu agricole et 10 % par le milieu naturel. Le peuplement est de type feuillu, mais très peu d'arbres sont présents. L'eau est toujours brouillée, le courant faible et le substrat, un mélange d'argile et de sable. Dans cette portion, plusieurs terres cultivées ne respectent pas la largeur de 3 m exigée pour la rive à partir de la ligne des hautes eaux (**figure 19 A**). Aussi, la présence de clôtures déficientes ainsi que des traces laissant croire que du bétail aurait accès à la rivière, sont observées (**figure 19 B**). Dans les portions boisées, on retrouve des tilleuls d'Amérique ainsi que des érablières argentées. La présence de myriophylle à épi détectée dans le tronçon précédent se poursuit jusque dans la **rivière des Outaouais**. À cet endroit, là où la rivière Blanche se jette dans la rivière des Outaouais, on distingue clairement la séparation des eaux en surface due à la couleur particulièrement laiteuse de la rivière Blanche (**figure 18**).

Figure 18 : Image satellite provenant de Google Earth illustrant l'embouchure de la rivière Blanche de la rivière des Outaouais et le panache de sédiments qui accompagne les eaux de la rivière Blanche.

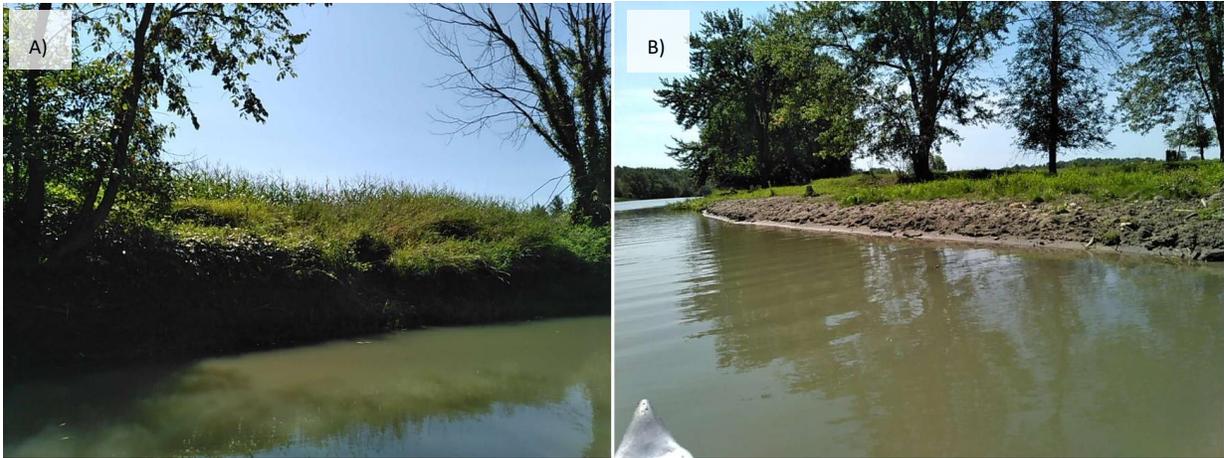
Figure 19 : A) Culture de maïs près de la rivière Blanche, **B)** bande riveraine déficiente et piétinement du bétail dans le littoral

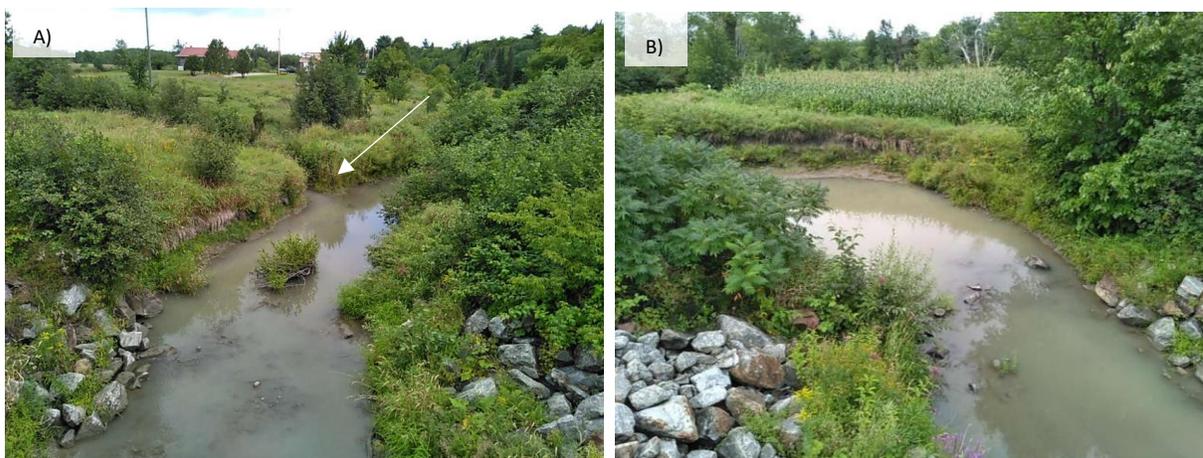
En suivant le **ruisseau McClean** jusque dans la municipalité de **Lochaber-Partie-Ouest**, le ruisseau est visible au **pont du 5^e rang Ouest**. De ce même pont l'embouchure du **ruisseau de Burke** est visible. L'aménagement est à 40 % naturel et le reste du territoire est estimé être à environ 60 % agricole. Les forêts environnantes sont plutôt de type feuillu. Le courant est faible et l'eau a une apparence laiteuse et encore plus à l'entrée du **ruisseau de Burke** (**figure 20 A**). Le substrat est argileux. Sur la rive droite en aval du pont on peut voir le champ de maïs très près du ruisseau avec une bande riveraine très mince en largeur et très peu végétalisée (**figure 20 B**). Il y a également présence de salicaire pourpre, une espèce exotique envahissante.

Figure 20 : A) Vue sur le ruisseau McClean en amont du pont avec l'embouchure du ruisseau Burke sur la gauche (indiqué par une flèche, **B)** Vue de l'aval du pont avec le champ de maïs trop près du ruisseau

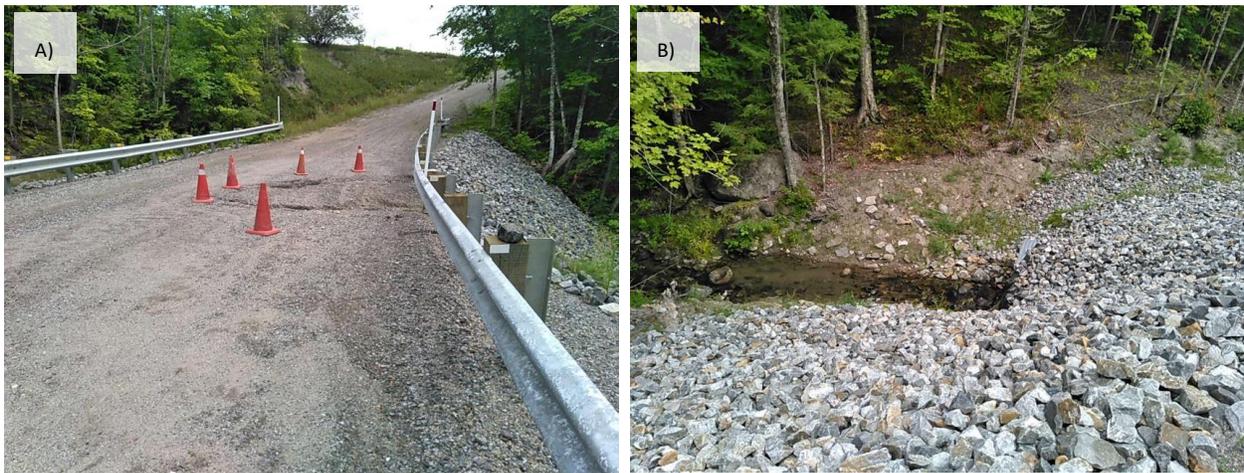
En remontant le ruisseau de **Burke** cette fois, via la **montée Laurin**, au nord de l'**autoroute 50** sur le **chemin Sommers**, un pont enjambe le ruisseau. Au moment de la caractérisation, le **chemin Somers** était fermé attribuable à un glissement de terrain (**figure 21**). Il n'était pas possible de s'approcher du pont étant donné son état, mais on peut facilement comprendre que ce site présente des signes importants d'érosion et que le ruisseau reçoit une quantité importante de sédiments et les transporte par la suite vers l'aval. À cet endroit, l'aménagement est 100 % naturel, mis à part la présence du pont et de la route. Toutefois, les photos satellites indiquent que des terres agricoles sont présentes non loin au sud et à l'est du pont sur le chemin Somers. Les essences principales sont de la catégorie des feuillus, le courant étant faible, l'apparence de l'eau est moyennement brouillée et le substrat est un combiné de roches et d'argile.

Figure 21 : A) Glissement de terrain sur le pont du chemin Somers, **B)** Portion en amont du pont sur le ruisseau de Burke

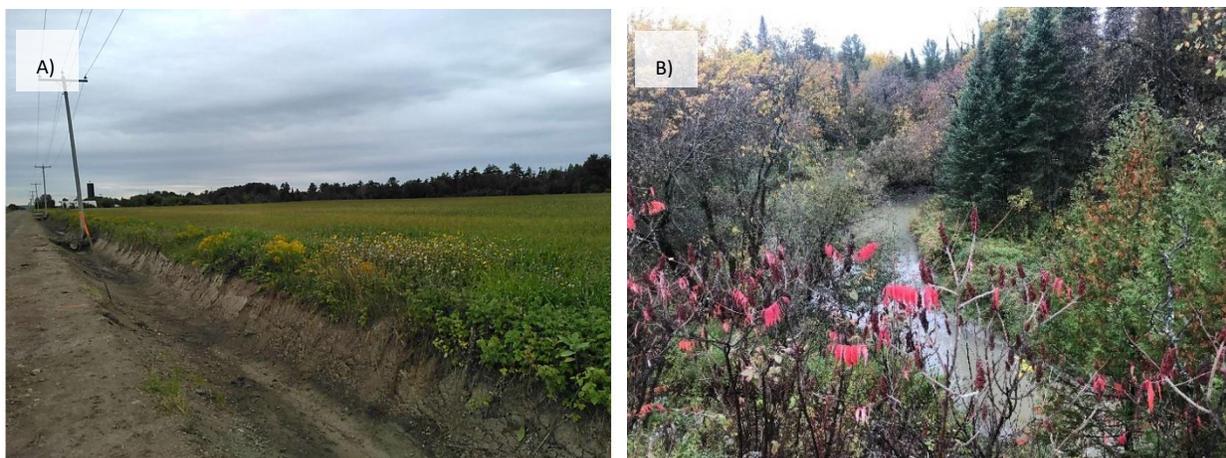
Entre la route **148** et l'**autoroute 50**, entre la **montée du Quatre** et le **ruisseau McClean**, se trouve la **montée Berndt**. Le paysage est à 100 % agricole mis à part la route qui est d'ailleurs présentement fermée à cause d'un glissement de terrain au niveau d'un pont qui enjambe le **ruisseau Brady**. Au niveau du pont, le paysage est 100 % naturel et la forêt de type mixte (**figure 22B**). Le courant est de force moyenne, l'apparence de l'eau laiteuse et le substrat de type argileux en amont et davantage rocheux en aval. Malgré l'interdiction de circuler due au glissement de terrain, aucun signe clair d'érosion n'est visible. La problématique n'est pas apparente, mais possiblement qu'une quantité de sédiments est lessivée vers le ruisseau Brady. Au nord de la fermeture de la route, les fossés de la **montée Berndt** ont été retravaillés sans que la méthode du tiers inférieur, qui vise à protéger les talus végétalisés des fossés, ne soit appliquée (**figure 22 A**). Rappelons que cette méthode permet de stabiliser les talus des fossés et d'éviter le lessivage de sédiments vers les cours d'eau.

Figure 22 : A) État des fossés sur la montée Berndt, B) Vue du ruisseau Brady en amont du pont

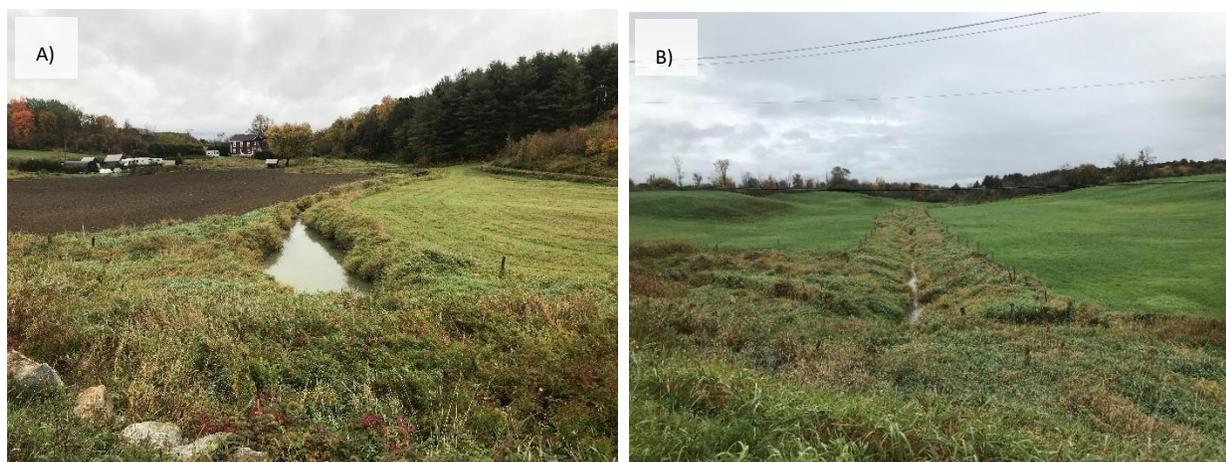
En poursuivant vers le sud sur le **chemin Berndt**, on croise un autre ruisseau. Le ruisseau Gauthier est le dernier tributaire de la rivière Blanche avant son embouchure dans la rivière des Outaouais. Lorsqu'on consulte les images satellites, il s'agit d'un ruisseau situé majoritairement en milieu agricole. La bande riveraine est plutôt mince à certains endroits et peu d'arbustes ou d'arbres sont présents (**figure 23**) contrairement au **ruisseau Brady** et au **ruisseau McClean**. De plus, le **ruisseau Gauthier** a été rectifié sur la majorité de sa longueur. À l'endroit où le **chemin Berndt** enjambe le **ruisseau Gauthier**, le paysage est 100 % agricole, le type de forêt est mixte, mais la quantité de feuillus est plutôt dominante. Le courant y est faible, l'eau d'un aspect laiteux qui laisse supposer un substrat probablement argileux, puisqu'il n'a pas été possible de le vérifier. Un sol mis à nu très près du ruisseau, empiétant dans la rive est visible de la route.

Figure 23 : A) Vue en aval du ponceau du ruisseau Gauthier ainsi que la proximité d'un sol à nu, B) Vue en amont du ponceau
