**BILAN DE SANTÉ DU LAC ROCHON ET CARACTÉRISATION DE LA
BANDE RIVERAINE**

RAPPORT D'ÉTAPE PRÉSENTÉ À LA MUNICIPALITÉ DE CHUTE-SAINT-PHILIPPE

Comité du bassin versant de la rivière du Lièvre

Mars 2024

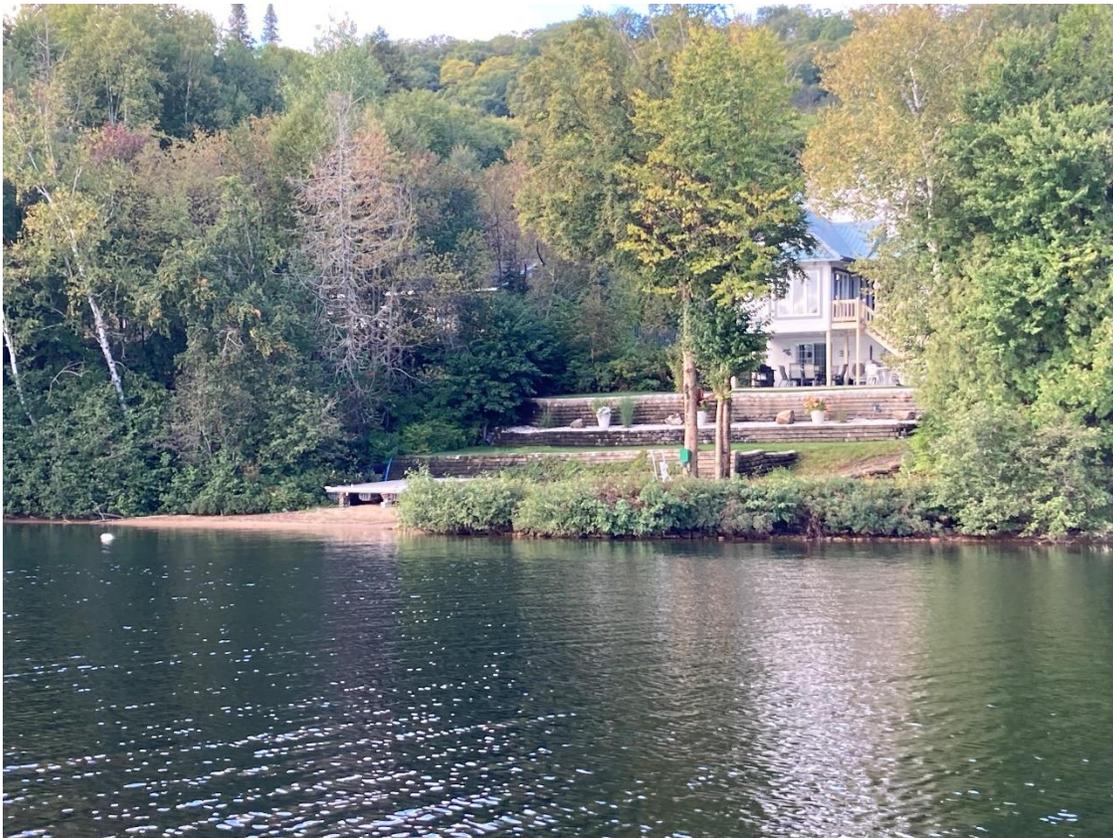
Figure 10. Secteur 24 : plage, muret, surface gazonnée, bande étroite de végétation naturelle

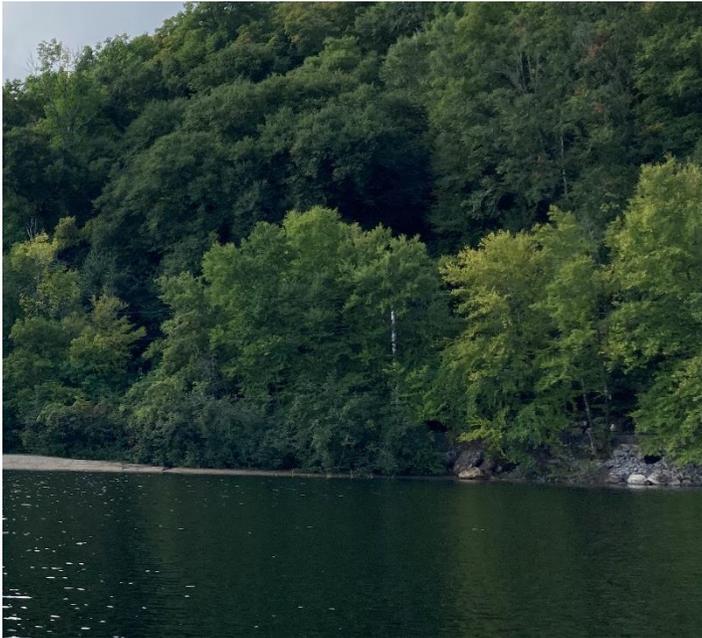
Figure 18. Secteur 25/26

Le principal lieu d'observation de sédimentation en provenance d'un chemin est sur le chemin du Progrès (municipalité de Chute-Saint-Philippe, à la limite avec Lac-Saint-Paul). Des travaux récents d'asphaltage effectués près de l'eau démontrent déjà des signes d'érosion.

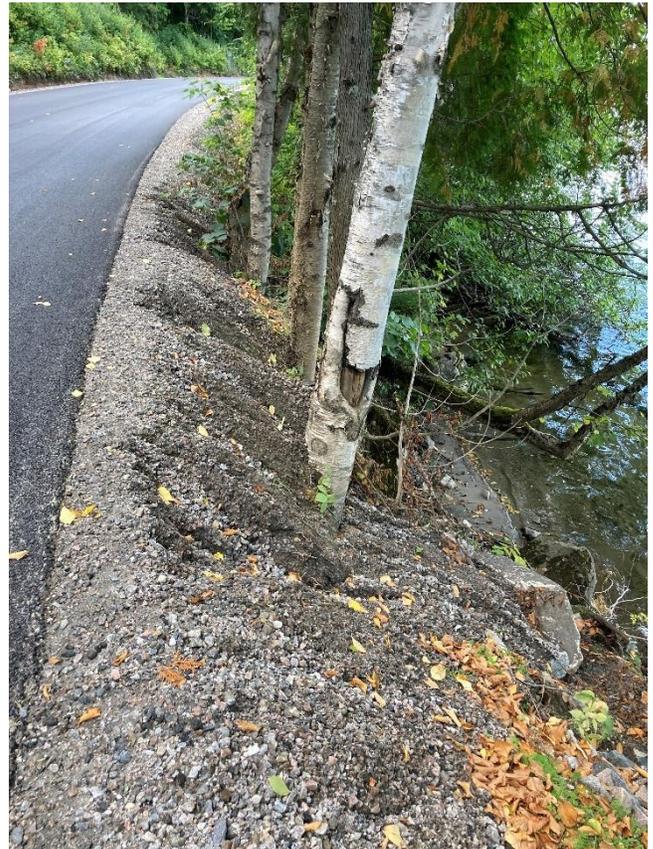
Figure 20. Érosion provenant de travaux récents - 2023

4. Il est observé que même dans le cas de constructions récentes, certains travaux exécutés causent des problématiques, par exemple certains chemins d'accès au quai qui génèrent beaucoup d'érosion.

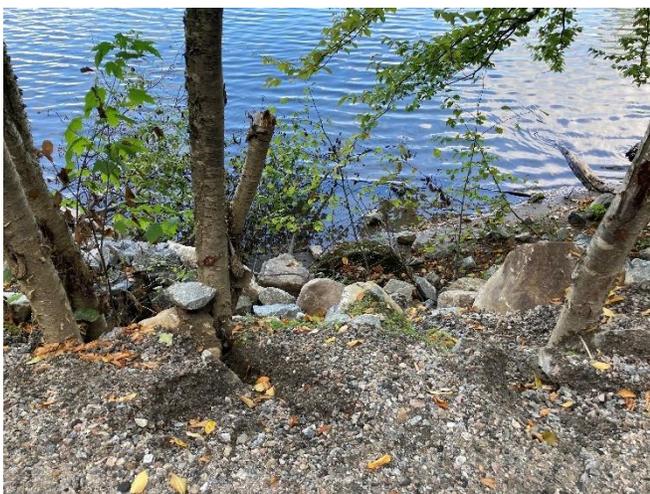
Figure 19. Érosion provenant de travaux récents - 2023
