Plan directeur de l'eau du bassin versant du Petit lac du Cerf, incluant le Grand lac du Cerf

Réalisation : Comité du bassin versant de la rivière du Lièvre

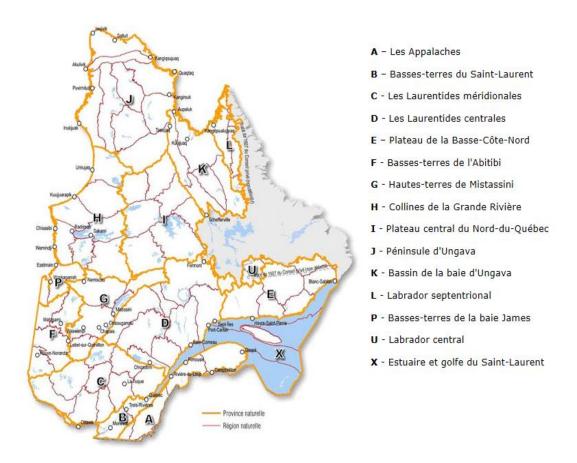
Figure 2: Provinces naturelles du Québec (niveau 1 du Cadre écologique de référence) (MDDELCC, 2002)

Le bassin versant du Petit lac du Cerf se situe dans la province naturelle des Laurentides méridionales (figure 2). Cette province naturelle est entièrement comprise dans la province géologique de Grenville et couvre la partie sud-ouest du bouclier canadien au Québec. Par ailleurs, elle est caractérisée par un socle rocheux constitué majoritairement de gneiss recouvert de minces dépôts glaciaires. Composée de collines et de montagnes, la province naturelle des Laurentides méridionales était caractérisée, il y a près de 1 milliard d'années, par un imposant massif de montagnes, mais qui a été fortement érodé depuis (MDDELCC, 2002). Les zones géologiques du bassin versant du Petit lac du Cerf sont illustrées à la figure 3 (annexe A). Elles sont caractérisées

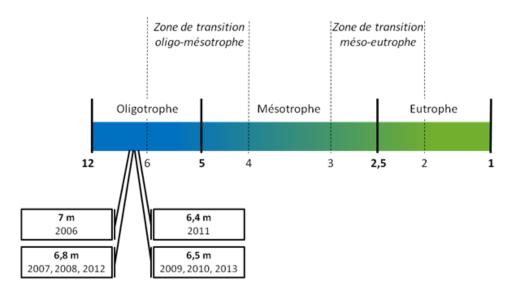
Figure 15a: Transparence estivale moyenne (m) à la station 143B au Petit lac du Cerf (MDDELCC, 2015c).

Les mesures de transparence de l'eau au Petit lac du Cerf permettent de situer le niveau trophique du lac dans la zone oligotrophe (figure 15a), avec une transparence moyenne pluriannuelle de 6,7 mètres à la station 143B (2006-2014) (MDDELCC, 2015c).

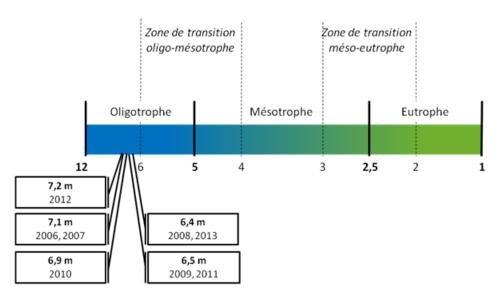
Figure 15b: Transparence estivale moyenne (m) à la station 144A au Grand lac du Cerf (MDDELCC, 2015c).

Aussi, les mesures de transparence de l'eau au Grand lac du Cerf permettent de situer le niveau trophique du lac dans la zone oligotrophe (figures 15b et 15c), avec une transparence moyenne pluriannuelle de 6,8 mètres à la station 144A et de 6,5 mètres à la station 144B (2006-2014) (MDDELCC, 2015c). La transparence de l'eau au Grand lac du Cerf est donc élevée d'année en année.

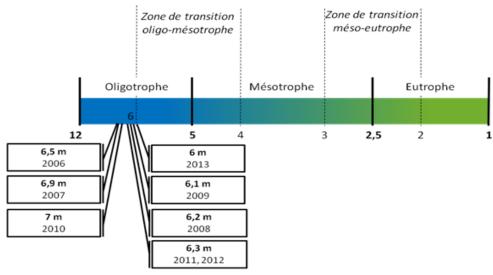
Figure 15c: Transparence estivale moyenne (m) à la station 144B au Grand lac du Cerf (MDDELCC, 2015c).

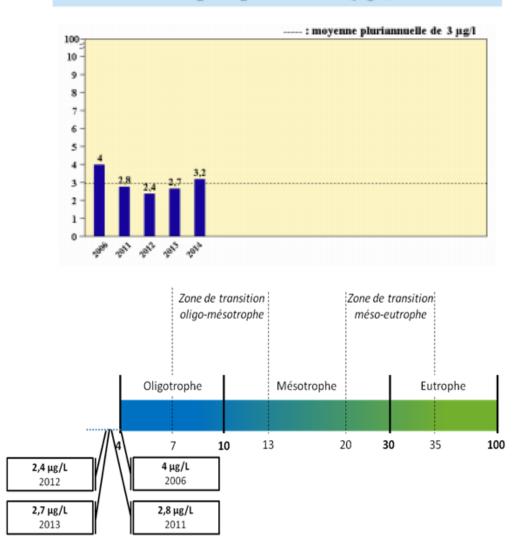
Figure 16a: Concentration estivale moyenne de phosphore ( $\mu g/L$ ) à la station 143B au Petit lac du Cerf (MDDELCC, 2015c).

En tenant compte de la moyenne pluriannuelle pour l'ensemble des paramètres étudiés, on peut affirmer que les niveaux trophiques du Petit et du Grand lac du Cerf sont tous deux situés dans la zone oligotrophe. Les derniers résultats complets du RSVL, soit l'été 2014, sont fournis intégralement à l'annexe C. Aucune tendance évidente vers une amélioration ou une dégradation de la qualité de l'eau n'est observable, les résultats semblant se maintenir autour de la même moyenne d'année en année.

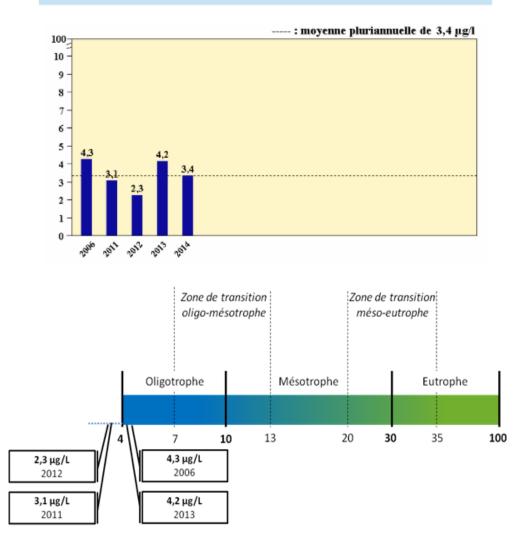
Figure 16b : Concentration estivale moyenne de phosphore ( $\mu$ g/L) à la station 144A au Grand lac du Cerf (MDDELCC, 2015c).

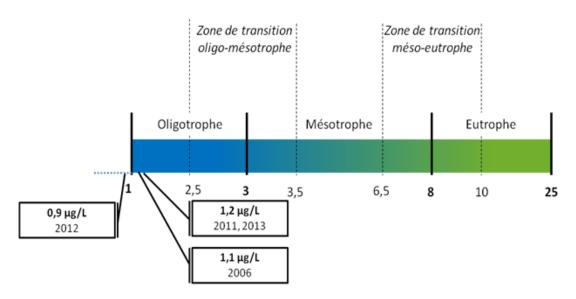
**Figure 17a** : Concentration estivale moyenne de chlorophylle a (µg/L) à la station 143B au Petit lac du Cerf (MDDELCC, 2015c).

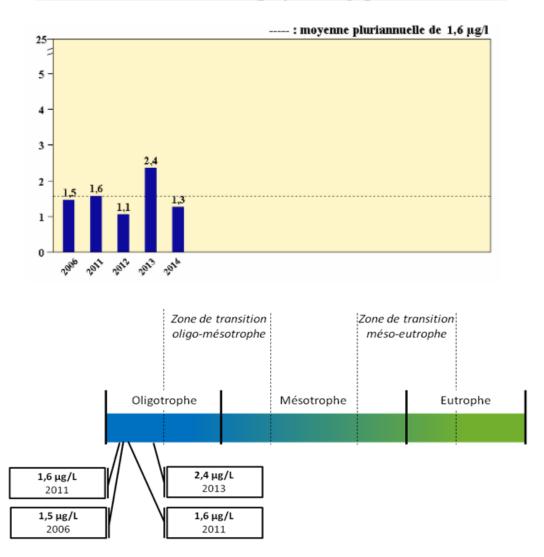
**Figure 17b**: Concentration estivale moyenne de chlorophylle a ( $\mu g/L$ ) à la station 144A au Grand lac du Cerf (MDDELCC, 2015c).

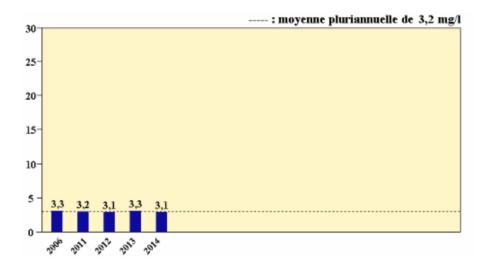
**Figure 18a**: Concentration estivale moyenne de carbone organique dissous (mg/L) à la station 143B au Petit lac du Cerf (MDDELCC, 2015c).

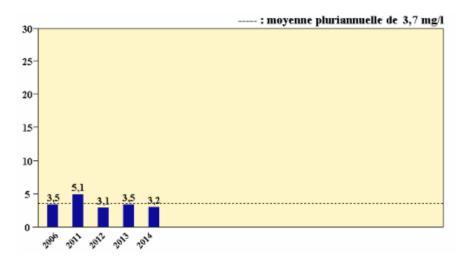
Figure 18b : Concentration estivale moyenne de carbone organique dissous (mg/L) à la station 144A au Grand lac du Cerf (MDDELCC, 2015c).

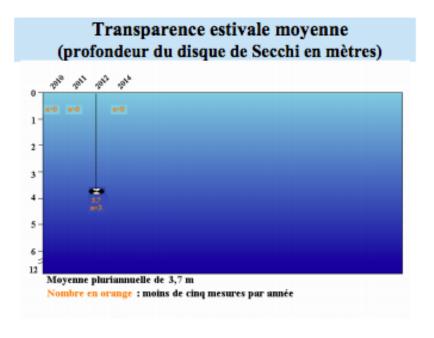
Figure 19a: Transparence estivale moyenne (m) à la station 575 au lac Long (MDDELCC, 2015c).

Les trois prises de mesure de transparence uniquement en 2012 au lac Long, ne permet pas de dégager une tendance qui pourrait situer le lac précisément dans un ou l'autre des niveaux trophique basé sur ce critère. Pour le lac Baptiste-Lefebvre, la moyenne pluriannuelle indique une transparence moyenne de 4.8 mètres à la fosse du lac. Ce résultat permet de situer le niveau trophique du lac dans la zone de transition oligo-mésotrophe.

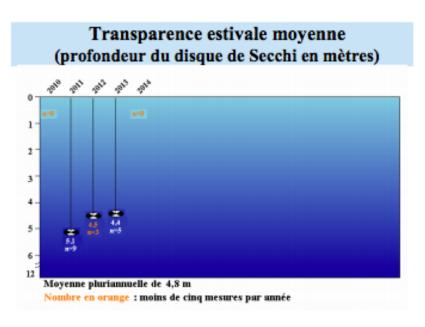
Figure 19b: Transparence estivale moyenne (m) à la station 574 au lac Baptiste-Lefebvre (MDDELCC, 2015c).

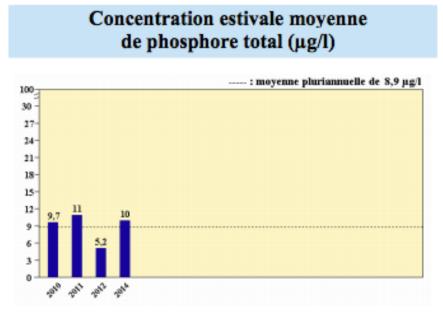
**Figure 20a:** Concentration estivale moyenne de phosphore ( $\mu$ g/L) à la station 575 au lac Long (MDDELCC, 2015c).

Pour le lac Long, la moyenne pluriannuelle indique une concentration estivale moyenne de phosphore total de 8,9  $\mu$ g/L. Ce résultat permet de situer le niveau trophique du lac dans la zone de transition oligo-mésotrophe. Quant au lac Baptiste-Lefebvre, la moyenne pluriannuelle est de 6,1  $\mu$ g/L et le situe au stade oligotrophe pour ce paramètre.

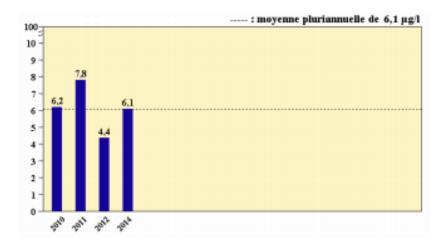
**Figure 20b:** Concentration estivale moyenne de phosphore ( $\mu$ g/L) à la station 574 au lac Baptiste-Lefebvre (MDDELCC, 2015c).

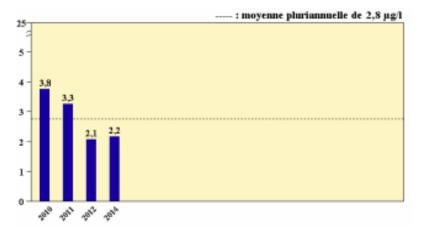
**Figure 21a:** Concentration estivale moyenne de chlorophylle a ( $\mu g/L$ ) à la station 575 au lac Long (MDDELCC, 2015c).

Pour le lac Long, la moyenne pluriannuelle indique une concentration estivale moyenne de chlorophylle  $\alpha$  de 2,8  $\mu$ g/L. Ce résultat permet de situer le niveau trophique du lac dans la zone de transition oligo-mésotrophe. Quant au lac Baptiste-Lefebvre, la moyenne pluriannuelle est de 2,2  $\mu$ g/L et le situe au stade oligotrophe pour ce paramètre.

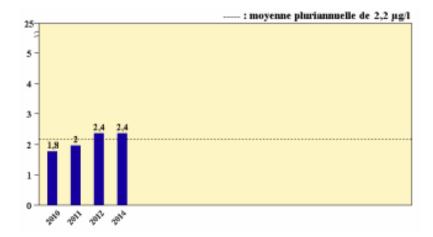
**Figure 21b:** Concentration estivale moyenne de chlorophylle a ( $\mu g/L$ ) à la station 574 au lac Baptiste-Lefebvre (MDDELCC, 2015c).

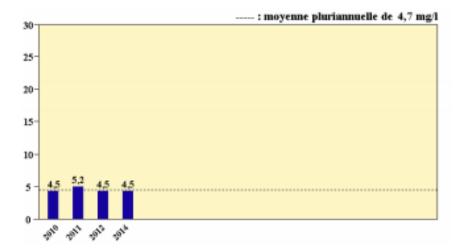
**Figure 22a:** Concentration estivale moyenne de carbone organique dissous (mg/L) à la station 575 au lac Long (MDDELCC, 2015c).

Pour le lac Long, la moyenne pluriannuelle indique une concentration estivale moyenne de carbone organique dissout de 4,7 mg/L. Ce résultat permet de situer le niveau trophique du lac dans la zone de transition oligo-mésotrophe. Quant au lac Baptiste-Lefebvre, la moyenne pluriannuelle est de 3,1 mg/L et le situe au stade oligotrophe pour ce paramètre.

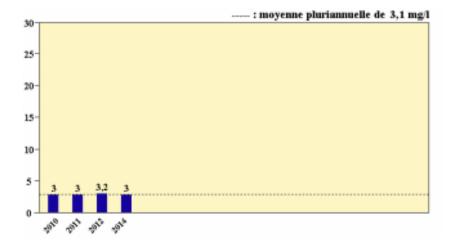
**Figure 22b:** Concentration estivale moyenne de carbone organique dissous (mg/L) à la station 574 au lac Baptiste-Lefebvre (MDDELCC, 2015c).

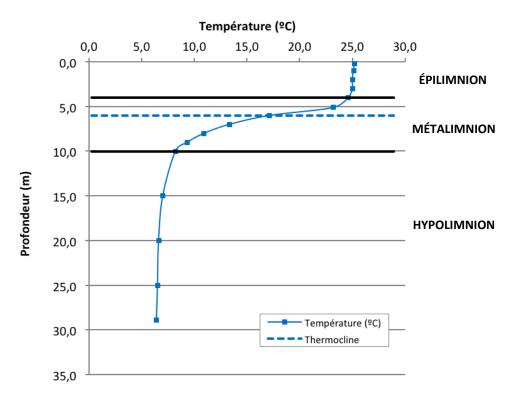
Figure 23a: Profil de température et stratification thermique au Petit lac du Cerf (CRE Laurentides, 2013a)

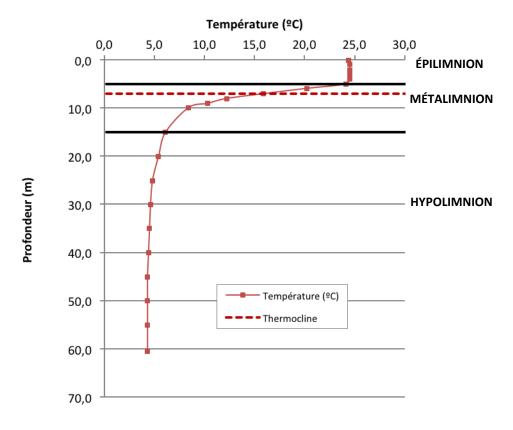
Le profil de température obtenu pour le Grand lac du Cerf indique une température maximale de 24,5°C au niveau de l'épilimnion. Dès 6 mètres de profondeur, la température diminue assez rapidement pour atteindre une valeur de 6,1°C. Cette diminution de température jusqu'à une profondeur de 15,1 mètres permet de caractériser le métalimnion. Une température relativement stable et froide caractérise finalement l'hypolimnion, où la température minimale de l'eau est de 4,3°C (tableau 6b, figure 23b).

Figure 23b: Profil de température et stratification thermique au Grand lac du Cerf (CRE Laurentides, 2013b)

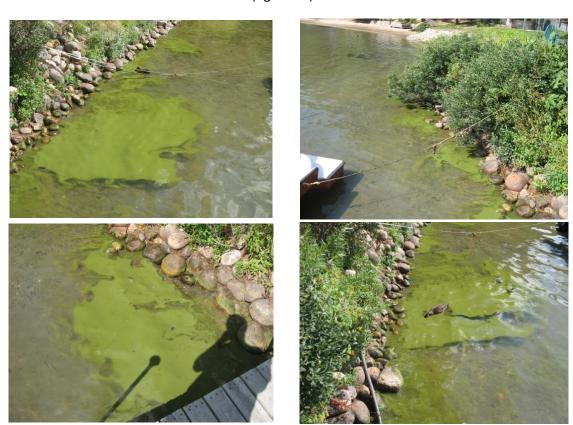
**Figure 32** : Photographies témoignant de la présence de fleurs d'eau de cyanobactéries au Grand lac du Cerf durant l'été 2012 (Pierre Raîche, président de l'APPGLC).

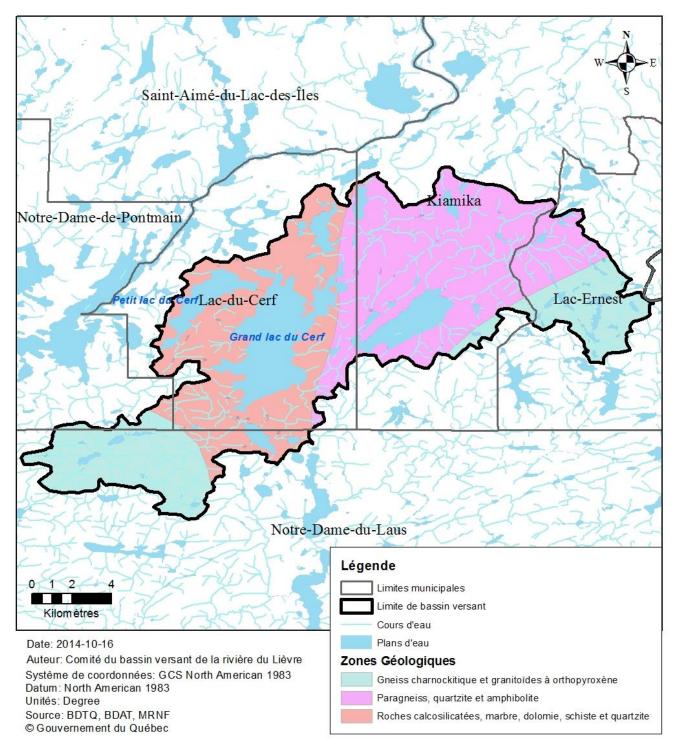
Figure 3 : Géologie du bassin versant du Petit lac du Cerf

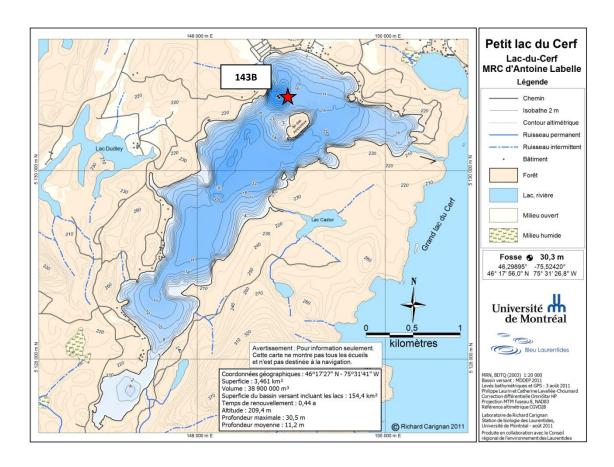
**Figure 14a** : Localisation de la station de mesure de la qualité de l'eau (143B) au Petit lac du Cerf (#RSVL 143) (CRE Laurentides, 2013a; MDDELCC, 2014c).

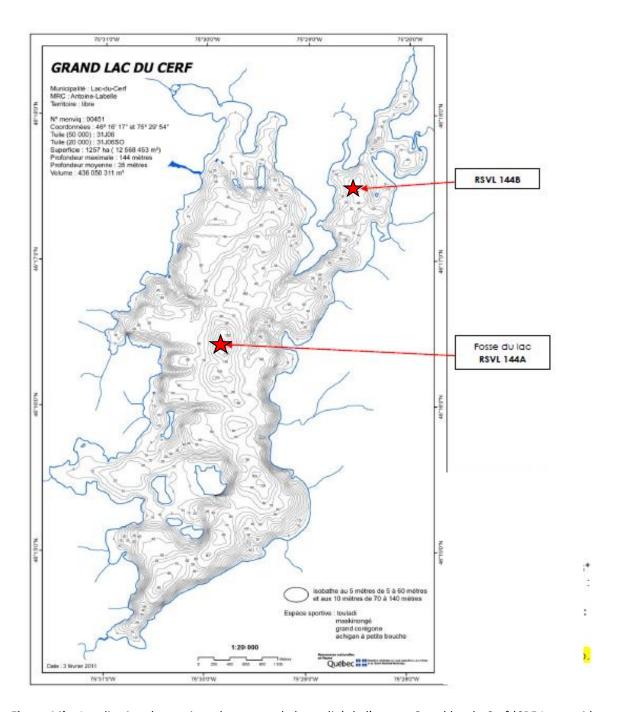
**Figure 14b** : Localisation des stations de mesure de la qualité de l'eau au Grand lac du Cerf (CRE Laurentides, 2013b; MDDELCC, 2014c).

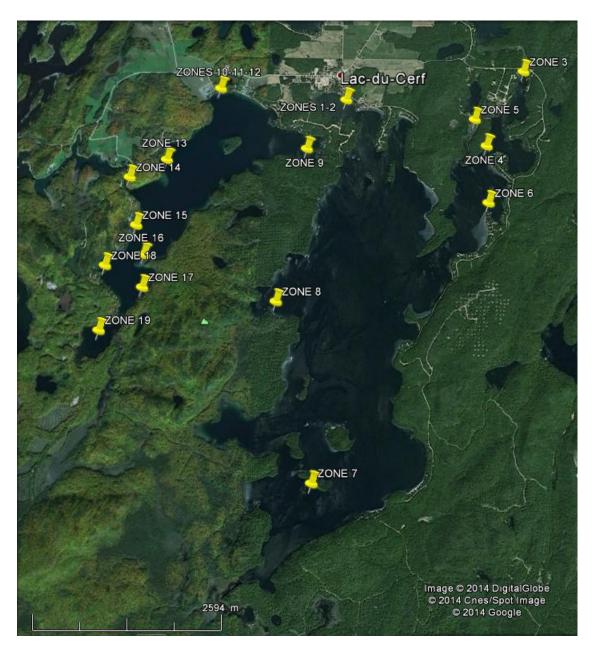
**Figure 28** : Zones de myriophylle à épis (*Myriophyllum spicatum*) dans le Petit et dans le Grand lac du Cerf (Adapté de Roche, 2008)

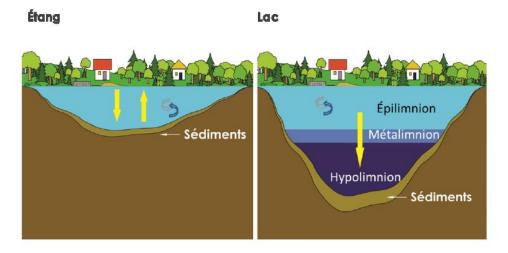
La stratification thermique d'un plan d'eau dépend de la profondeur de celui-ci ou encore de son exposition au vent, et est généralement différente selon qu'il s'agit d'un lac ou d'un étang (figure 37). Ainsi, dans les étangs, la faible profondeur de l'eau implique un recyclage continuel des nutriments (ex. phosphore) entre les sédiments et la colonne d'eau, notamment en raison de l'action du vent (CRE Laurentides, 2013).

Figure 37: Stratification thermique d'un étang peu profond par rapport à celle d'un lac profond (CRE Laurentides, 2013)

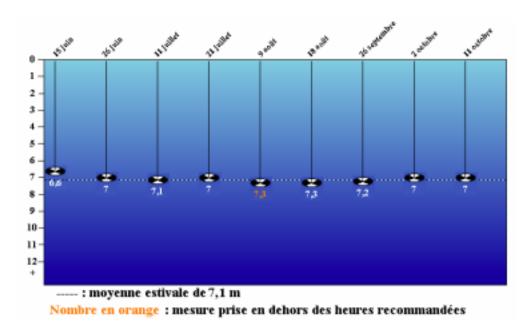
**Figure 38 a:** Transparence de l'eau pour la saison estivale 2014 à la station 143 au Petit lac du Cerf (MDDELCC, 2015c).

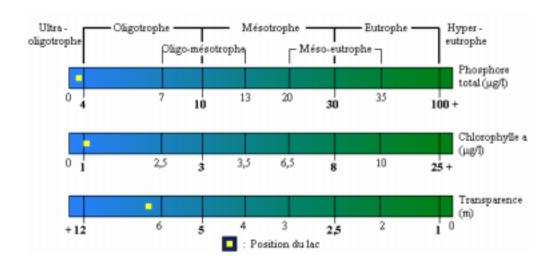
**Figure 38 c**: Classement du niveau trophique pour la saison estivale 2014 à la station 143 au Petit lac du Cerf (MDDELCC, 2015c).

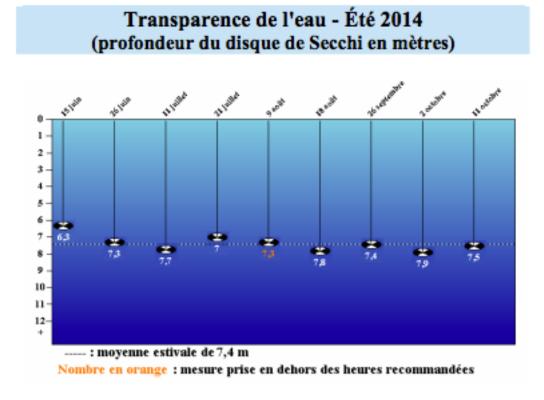
Figure 39 a: Transparence de l'eau pour la saison estivale 2014 à la station 144A au Grand lac du Cerf (MDDELCC, 2015c).

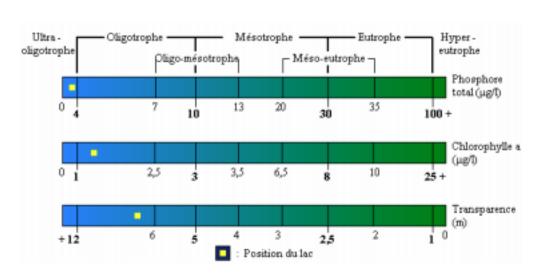
**Figure 39 c :** Classement du niveau trophique pour la saison estivale 2014 à la station 144A au Grand lac du Cerf (MDDELCC, 2015c).

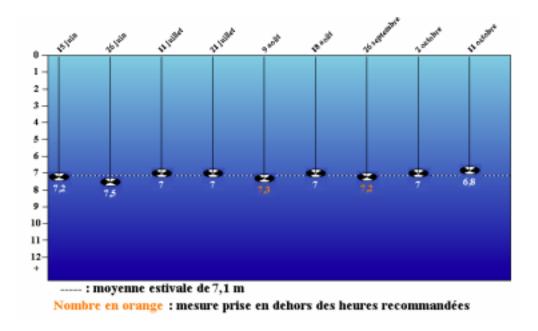
**Figure 40:** Transparence de l'eau pour la saison estivale 2014 à la station 144B au Grand lac du Cerf (MDDELCC, 2015c).
