Rapport de caractérisation du ruisseau Pagé

Comité du bassin versant de la rivière du Lièvre

Décembre 2014

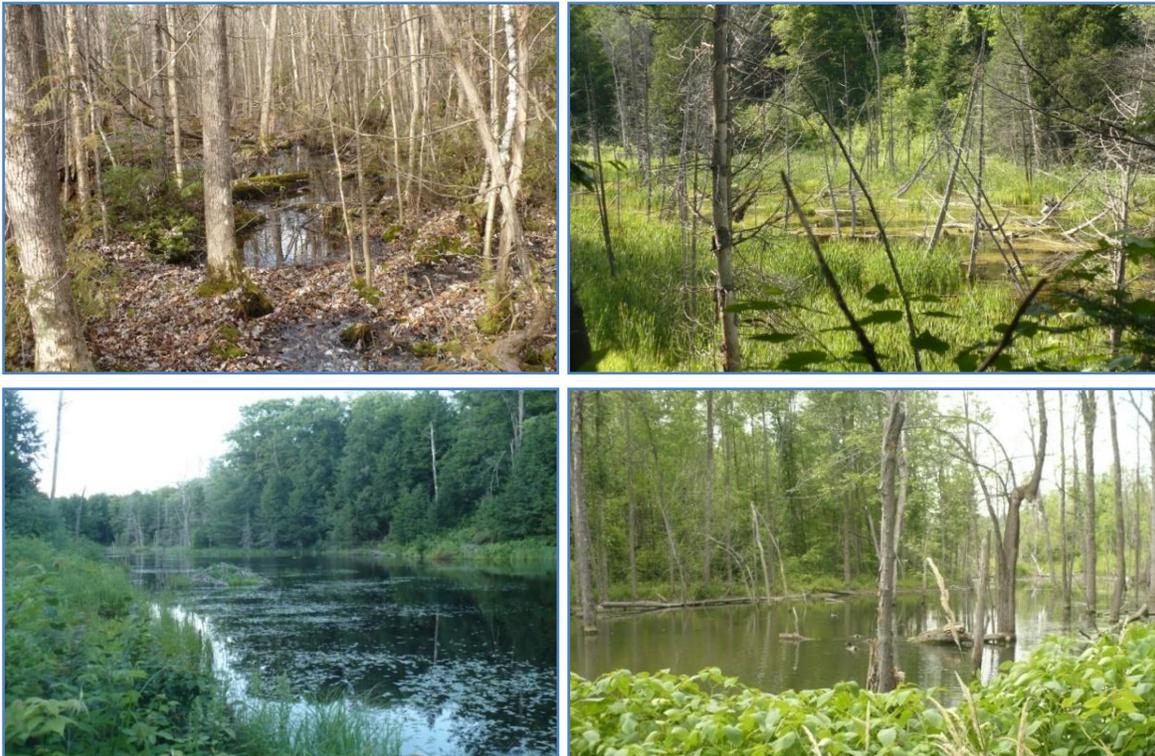
Figure 3.1. Érablière argentée de type marécage arborescent au nord du milieu humide numéro 1; milieu humide numéro 2 (L'Ange-Gardien). En bas, Milieu humide numéro 3 (L'Ange-Gardien) et numéro 7 (Buckingham).

L'un des principaux milieux humides du bassin versant du ruisseau Pagé a fait l'objet d'une étude écologique sommaire en 2012 par la firme JFSA (J.F. Sabourin et associés inc.). Il s'agit du milieu humide numéro 1 (annexe 3) situé à la tête du bassin versant dans la municipalité de L'Ange-Gardien. Cette étude réalisée préalablement à un projet de développement domiciliaire de part et d'autre du milieu humide conclut notamment qu'en raison de sa taille, de sa position à la tête du bassin versant du ruisseau, de sa diversité floristique et de la présence

exceptionnelle d'une érablière argentée dans sa portion nord, il possède une valeur écologique très élevée (JFSA, 2012).

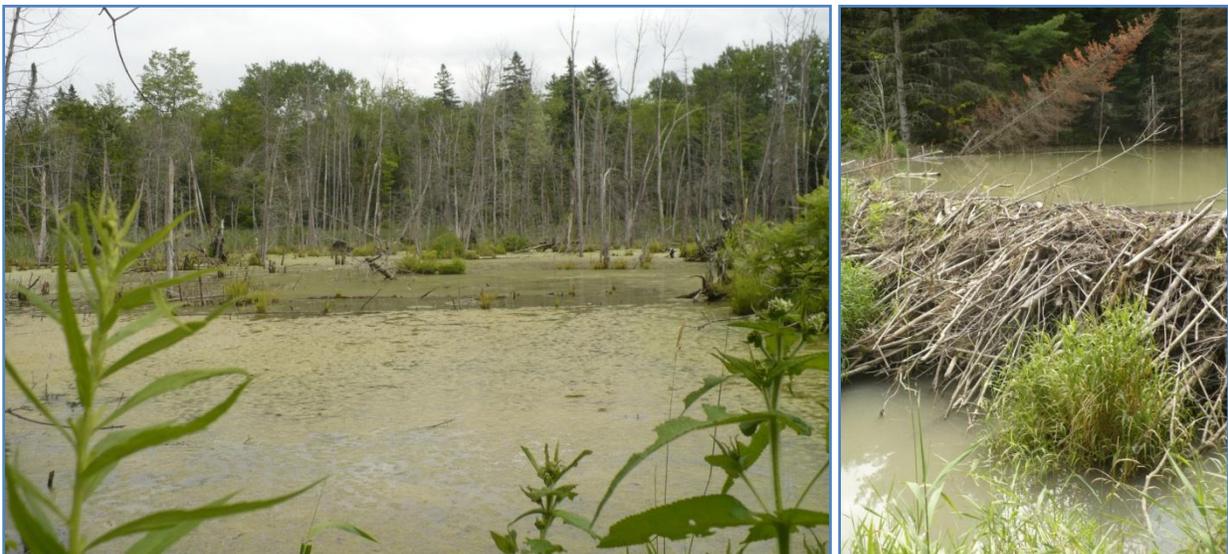
Figure 3.5. Milieu humide numéro 5 (Buckingham) et numéro 8 (Masson). Le castor régule ces milieux riches en biodiversité par ses barrages et la coupe des arbres et des arbustes riverains.

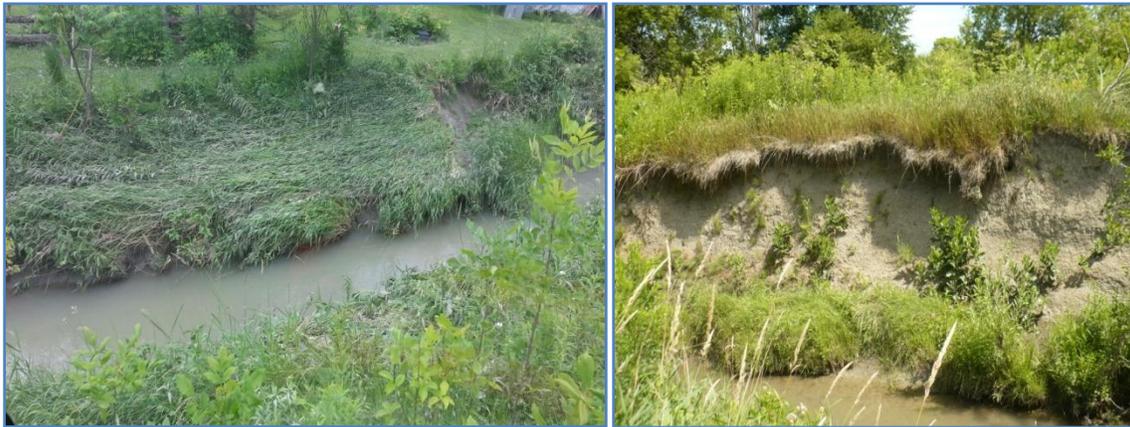
Figure 3.6. À gauche, variation du niveau de l'eau visible par les herbes couchées un mètre et demi au-dessus du niveau visible sur la photo et créant un foyer d'érosion. À droite, érosion des rives, dans le « secteur aval ».

Une carte répertoriant les foyers d'érosion à même la rive ainsi qu'un tableau explicatif sont présentés à l'annexe 4. Des photographies prises dans la section aval du ruisseau témoignent de l'importance de la variation des niveaux d'eau, phénomène qui préoccupe beaucoup certains agriculteurs du secteur de Masson.

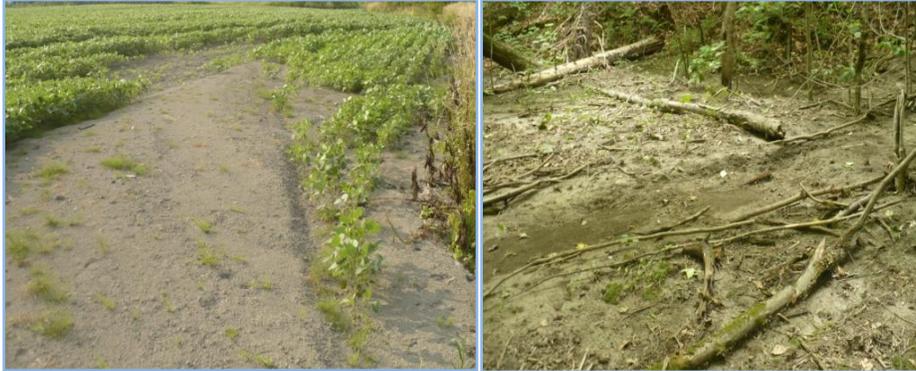
Figure 3.7. À gauche, érosion en nappe. Les particules fines du sol ont été déposées en banc près de la bande riveraine par les mouvements de l'eau. À droite, sol forestier lessivé en bordure d'un champ.

- Ensemencer les talus dénudés au moyen de semis composés d'herbacées mélangées. Les graines peuvent facilement être ensemencés à la volée dans le talus et ce, à faible coût. Cette mesure minimale peut être appliquée dans tous les cas d'érosion à même la rive, idéalement lorsque le sol est humide de manière à ce que les graines ne roulent pas jusqu'au cours d'eau. Pour les pentes fortes telles que celles que l'on retrouve au ruisseau Pagé, il est conseillé d'utiliser les semis d'herbacées du « mélange MTQ », car les graines sont en forme d'aiguilles et se fixent plus facilement dans la pente. Selon le guide « Lutte à l'érosion » produit par le RAPPEL, organisme spécialisé dans la gestion de l'eau, il est également préférable de recouvrir les graines fraîchement semées de paille ou de matelas végétal afin de les maintenir en place (RAPPEL, 2003).

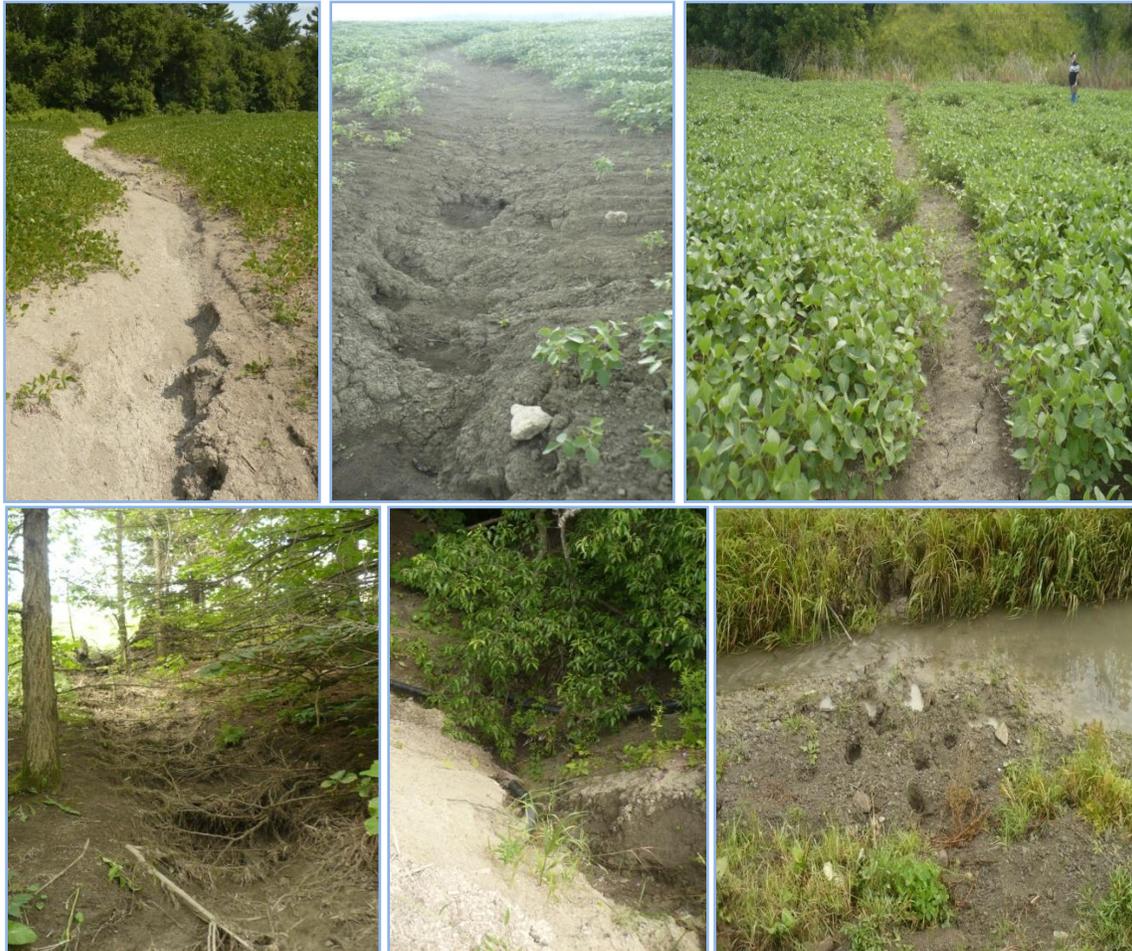
Figure 3.8. Les photographies du haut montrent des ravins formés par l'érosion dans les cultures annuelles. Celles du bas montrent l'impact de ces ravins dans la bande riveraine et les dépôts de sédiments qu'ils génèrent.

Le phénomène de l'érosion semble être favorisé par la présence de sol argileux qui caractérise la région. Par temps sec, le sol des champs en culture est très dur et presque imperméable, ce qui contribue au ruissellement de l'eau sur le sol après une averse de pluie. Par contre, après une pluie prolongée, l'argile gorgée d'eau devient au contraire malléable et instable, sujette aux mouvements de masse et au décrochage.

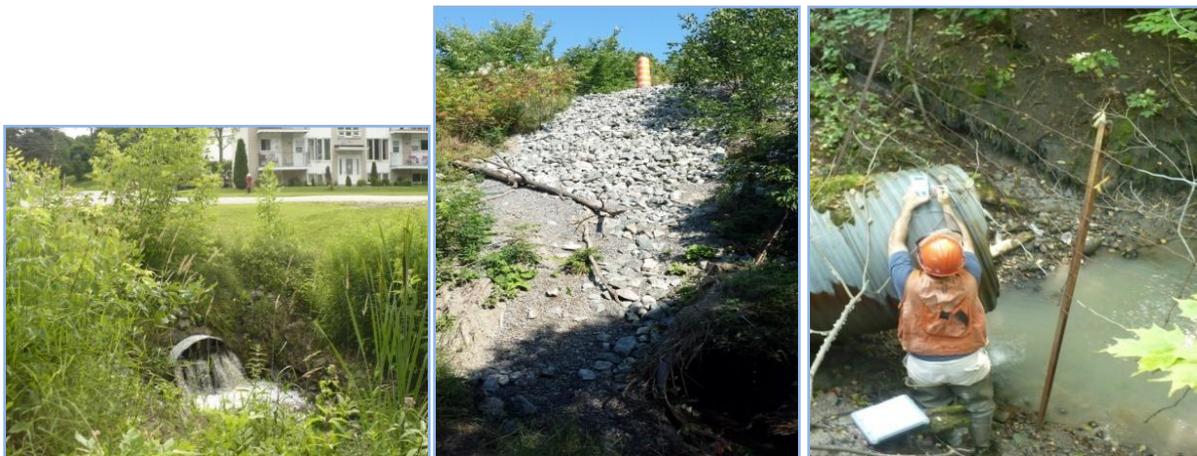
Figure 3.9. Ponceau obstrué et deux ponceaux générant beaucoup d'érosion. Au centre, un glissement de terrain stabilisé temporairement par un enrochement inefficace. À droite, noter les piquets qui ne touchent plus au sol.

l'érosion en amont, tandis qu'une chute en aval du ponceau mine le sol à sa sortie. Dans le cas des ponceaux obstrués ou présentant une chute d'eau à la sortie, ceux-ci constituent des obstacles à la libre circulation du poisson et aux espèces aquatiques, ce qui a pour effet de fragmenter l'habitat et d'isoler les populations les unes par rapport aux autres. En outre, ces ponceaux constituent un danger pour certains animaux qui traverseront l'emprise routière sur la chaussée plutôt que dans le ponceau, augmentant du coup les risques d'accidents routiers. Un producteur agricole rapportait d'ailleurs qu'un castor avait été frappé durant l'été sur le chemin Pagé exactement au-dessus d'un ponceau infranchissable en raison d'une chute de plus d'un mètre de hauteur à la sortie du ponceau numéro 8 (annexe 5). Pour plusieurs espèces, le confinement à un tronçon du cours d'eau peut empêcher la complétion de certaines étapes du cycle vital, notamment le frai sur des sites de ponte appropriés. Dans le cadre du projet, un rapport distinct a été produit par le consultant Horizon Multirésource (Horizon Multirésource, 2014) pour évaluer l'état de cinq ponceaux municipaux jugés plus problématiques, soit les ponceaux 3, 4, 5, 6 et 8 (annexe 5). Les recommandations formulées dans ce rapport peuvent être consultées à la page 32. Soulignons que certains ponceaux en milieu privé sont également problématiques, notamment en ce qui concerne leur dimensionnement insuffisant pour recevoir les débits de pointe.

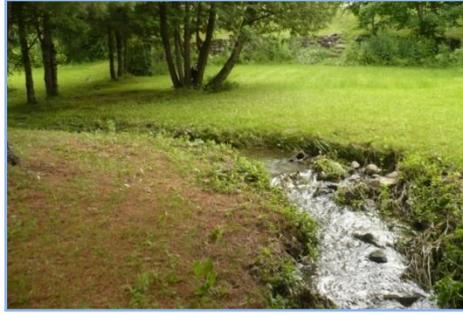
Figure 3.10. Bande riveraine insuffisante en milieu urbain.

| Bandes riveraines | Application de la réglementation en milieu urbain. Bien que la bande riveraine de 15 mètres soit incompatible avec plusieurs terrains déjà construits, une largeur minimale doit être imposée dans les secteurs identifiés à l'annexe 6. Les résidences du secteur de la polyvalente (rues Matte et Malette sont prioritaires). | Conservation stricte d'une bande riveraine de protection de 15 mètres autour des milieux humides qui sont actuellement visés par le développement domiciliaire. La largeur de la bande riveraine devrait toutefois être augmentée pour tenir compte de l'activité du castor. | Conservation d'une bande riveraine minimale de 3 mètres dans les secteurs actuellement non conformes. |

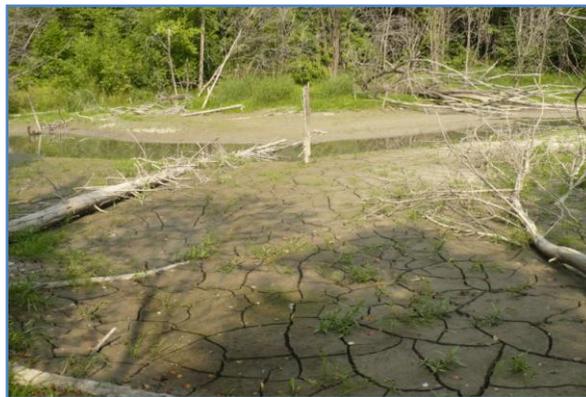
Figure 3.11. Le milieu humide numéro 10 s'est en partie vidé suite à l'ouverture du barrage de castor. De part et d'autre du ruisseau, on peut constater l'impressionnante quantité de sédiments qui s'y était déposée.

- Maintenir intacts les milieux humides utilisés par le castor puisque leurs barrages créent des bassins de sédimentation et de rétention naturels, en plus de favoriser la biodiversité.

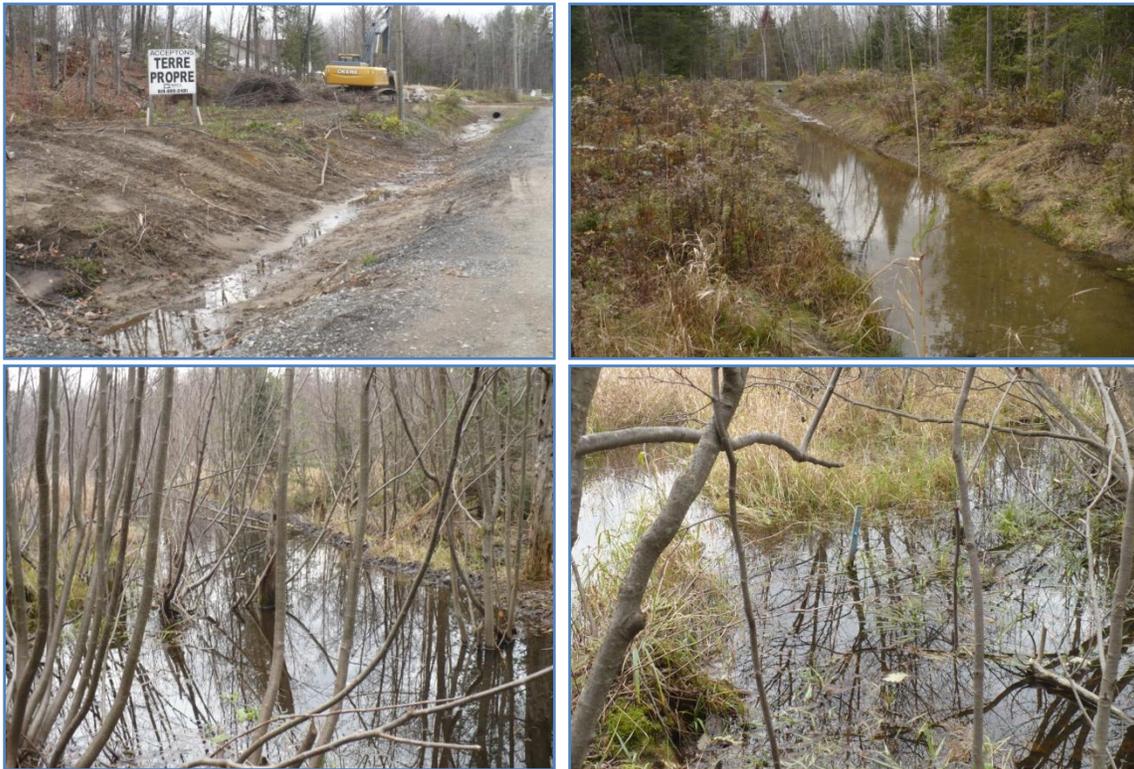
Figure 3.12. En haut, drainage résidentiel à proximité du milieu humide numéro 1 qui dirige l'eau dans ce dernier. En bas à gauche, prolongement de la digue de castor en construction. En bas à droite, remarquer au centre le piquet bleu indiquant la ligne des hautes eaux identifiée en 2012, maintenant situé dans un secteur inondé.

- Augmenter la largeur réglementaire de la bande riveraine à proximité des milieux humides utilisés par le castor, de manière à réduire les possibilités de conflits et les dangers pour les propriétés. Tous les milieux humides du territoire doivent être considérés comme des secteurs où les surfaces inondées sont appelées à évoluer selon les activités du castor, et ce, de façon récurrente. En ce sens, la ligne naturelle des hautes eaux qui sert à la planification du développement ne peut être considérée comme statique et permanente. Selon la topographie, il faut prévoir une bande riveraine comportant une certaine marge de manœuvre pour s'adapter aux fluctuations des secteurs inondés et utilisés par le castor, surtout si le terrain est plutôt plat. Des treillis métalliques peuvent aussi être posés sur le tronc des arbres situés près des résidences afin de les protéger.

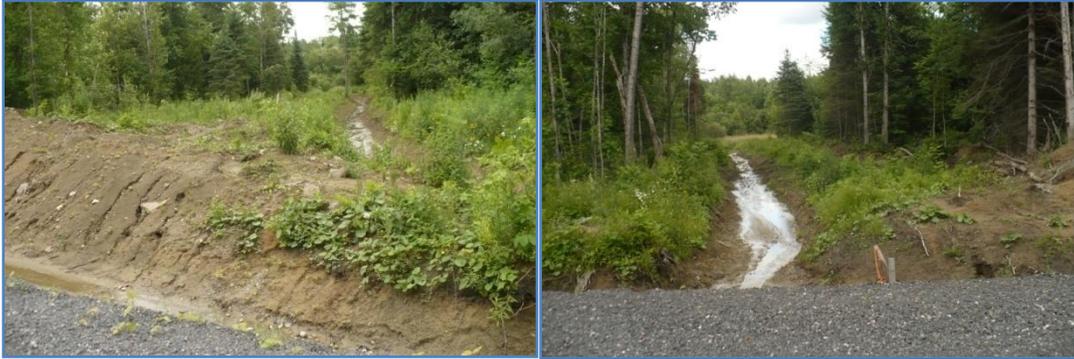
Figure 3.13. Érosion engendrée par les fossés routiers et le développement domiciliaire dans le bassin versant.

- Exiger l'intégration des mesures de gestion durable des eaux de pluie dans les secteurs résidentiels et ceux en développement, en privilégiant une approche de réduction des eaux de ruissellement à la source plutôt qu'une approche visant le déplacement des surplus d'eau par un réseau de drainage. L'objectif est notamment de favoriser l'infiltration de l'eau dans le sol et de l'acheminer graduellement au cours d'eau récepteur. Voici quelques mesures pouvant être mises en œuvre:
