## DÉTECTION DU MYRIOPHYLLE À ÉPI DANS LES LACS :

À BARBOTTES  
DES PINS  
EN CŒUR  
GODIN  
MARIE-LOUISE  
ROCHON  
SPORT  
VERT

POUR LA MUNICIPALITÉ DE LAC-SAINT-PAUL

Septembre 2016

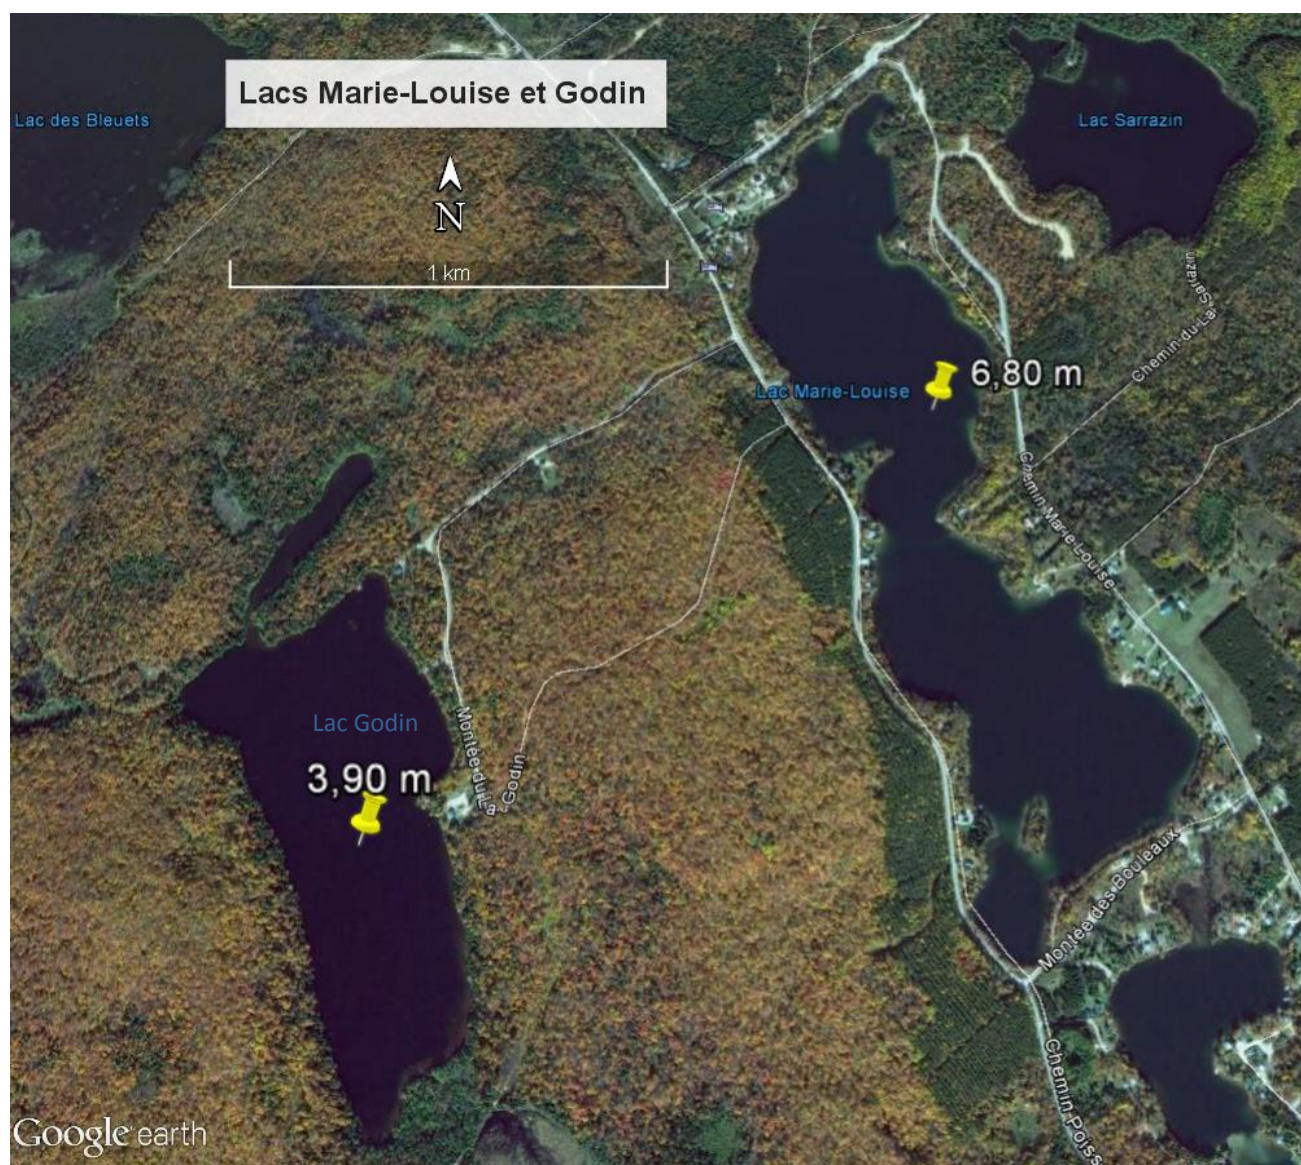
- Lacs situés en amont dans son bassin versant : Sarrazin, des Pins, à la Tortue.
- Lacs situés en aval : Rochon, Petit lac Kiamika (rivière Kiamika).
- Remarques générales : lac dont la majorité des rives sont habitées. Aucune rampe de mise à l'eau aménagée. Visuellement, la transparence de l'eau est excellente : on distingue nettement le fond à au moins 4 mètres de profondeur. Le littoral est généralement abrupt et les plantes aquatiques y sont très peu abondantes, mis à part la partie sud-ouest du lac qui est peu profonde. Quelques secteurs comportent des herbiers dominés en alternance par l'ériocaulon aquatique, le potamot à grandes feuilles et le potamot à feuilles de graminées.

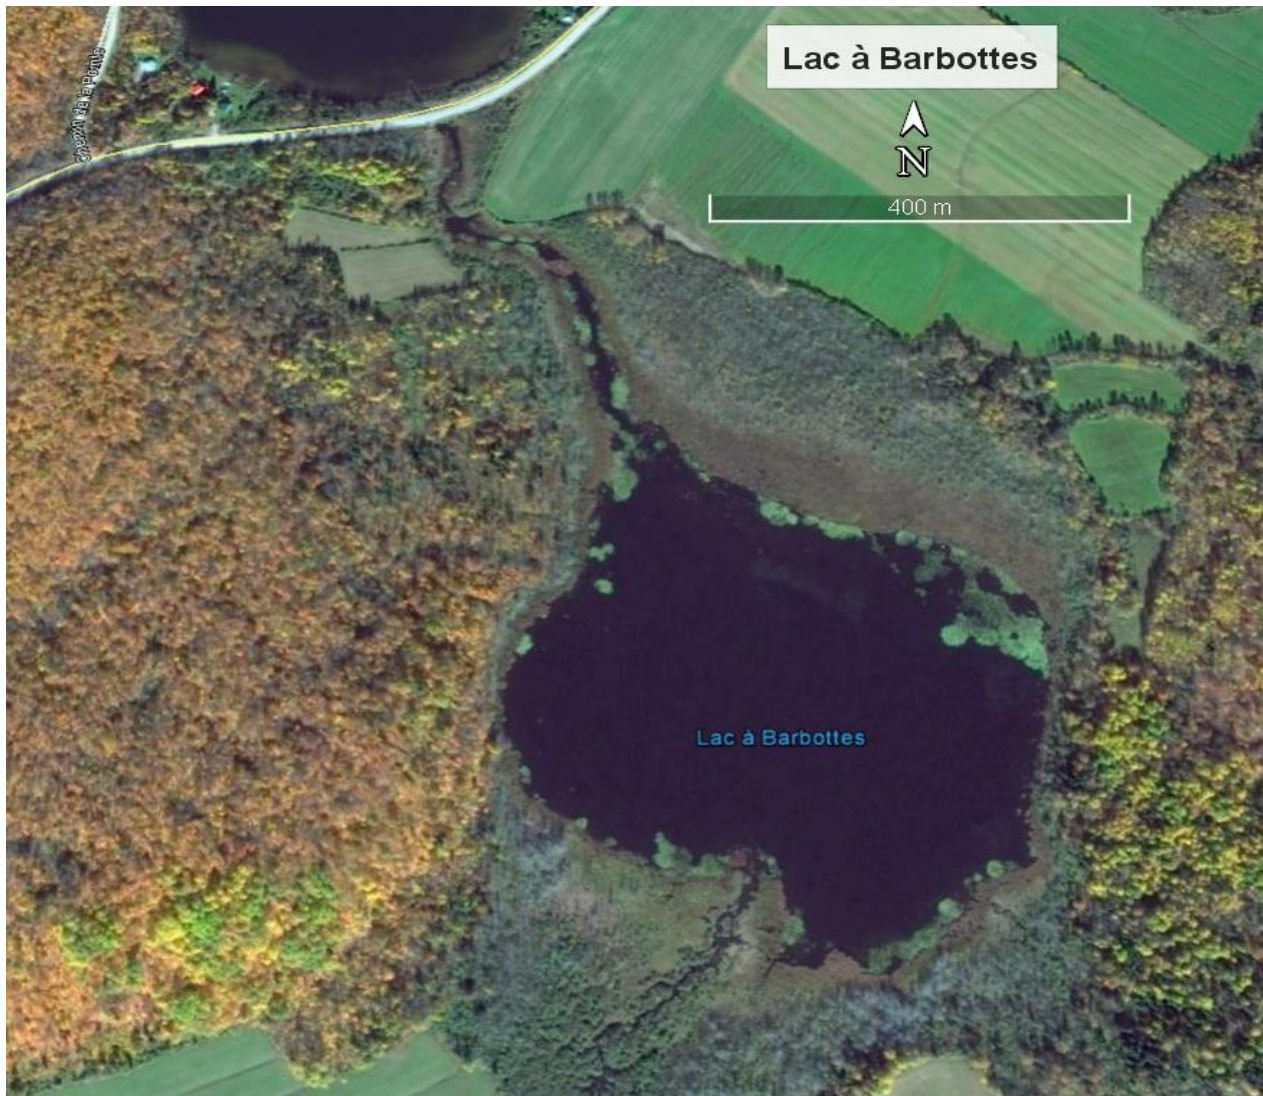
## LAC À BARBOTTES

- Lacs situés en amont dans son bassin versant : en Cœur.
- Lacs situés en aval : Saint-Paul.
- Remarques générales : lac dont les rives sont complètement à l'état naturel et ne comportant aucune rampe de mise à l'eau publique ni chemin d'accès. L'unique accès pour une embarcation est en remontant la décharge du lac à partir du lac Saint-Paul, qui comporte trois obstacles (deux barrages de castor et une île flottante). Le lac est très peu profond et presque entièrement colonisé par les plantes aquatiques, ce qui en fait un lac ayant la plupart des caractéristiques d'un grand étang à un stade avancé d'eutrophisation naturelle. Le lac à Barbottes est ceinturé de vastes milieux humides parfois constitués de tourbe flottante à proximité du plan d'eau. Les plantes aquatiques dominantes sont le potamot à larges feuilles, le potamot à feuilles de graminées, la brasénie de Schreber l'utriculaire vulgaire, le grand nénuphar jaune et le nymphéa odorant. Compte tenu de la présence de plantes aquatiques dans toute la colonne d'eau, le test de transparence n'a pas été réalisé.
