RAPPORT

PROJET D'ÉCHANTILLONNAGE ET DE SOUTIEN TECHNIQUE
POUR LA MUNICIPALITÉ DE NOTRE-DAME-DE-LA-SALETTE

Comité du bassin versant de la rivière du Lièvre

2016

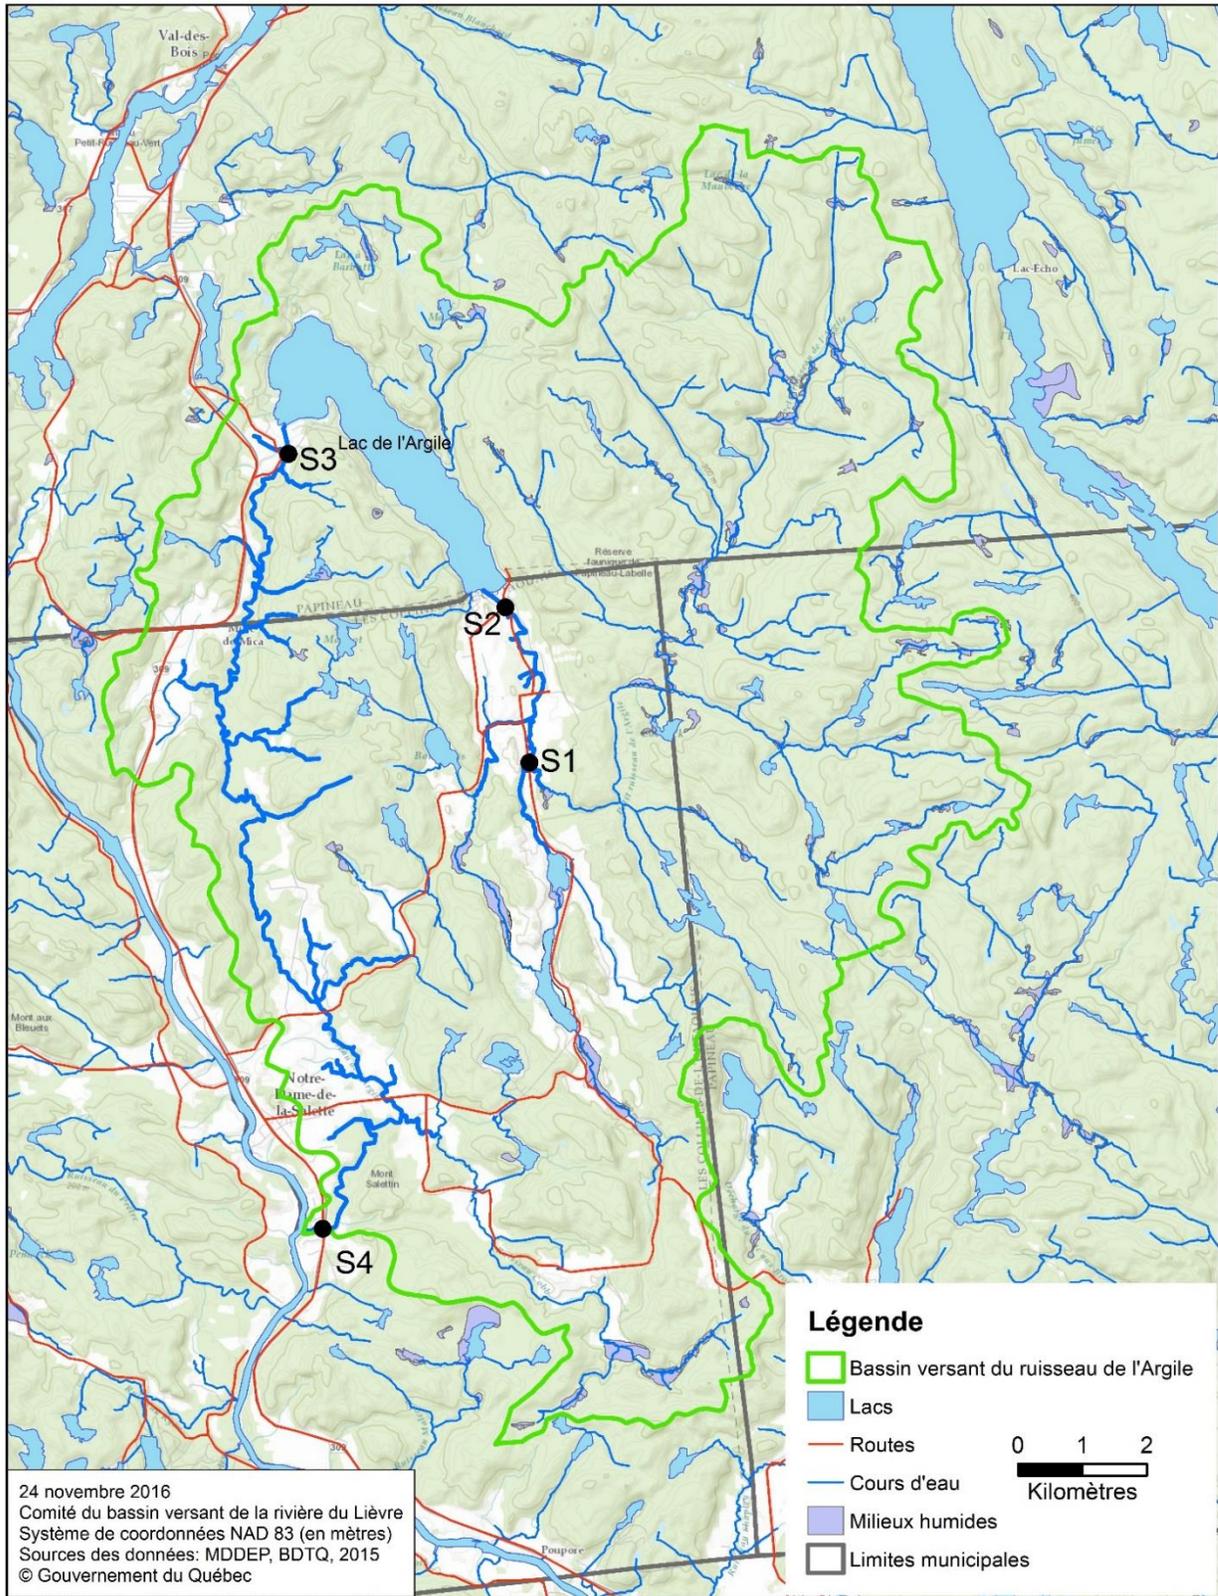
La carte qui suit présente la délimitation du bassin versant du ruisseau de l'Argile. Le territoire englobe un réseau hydrographique important d'une superficie de 172 km². Sur la carte, les quatre stations d'échantillonnage sont également identifiées. La carte est suivie de trois photos aériennes provenant de Google Earth qui permettent de visualiser plus précisément chacune des stations d'échantillonnage.

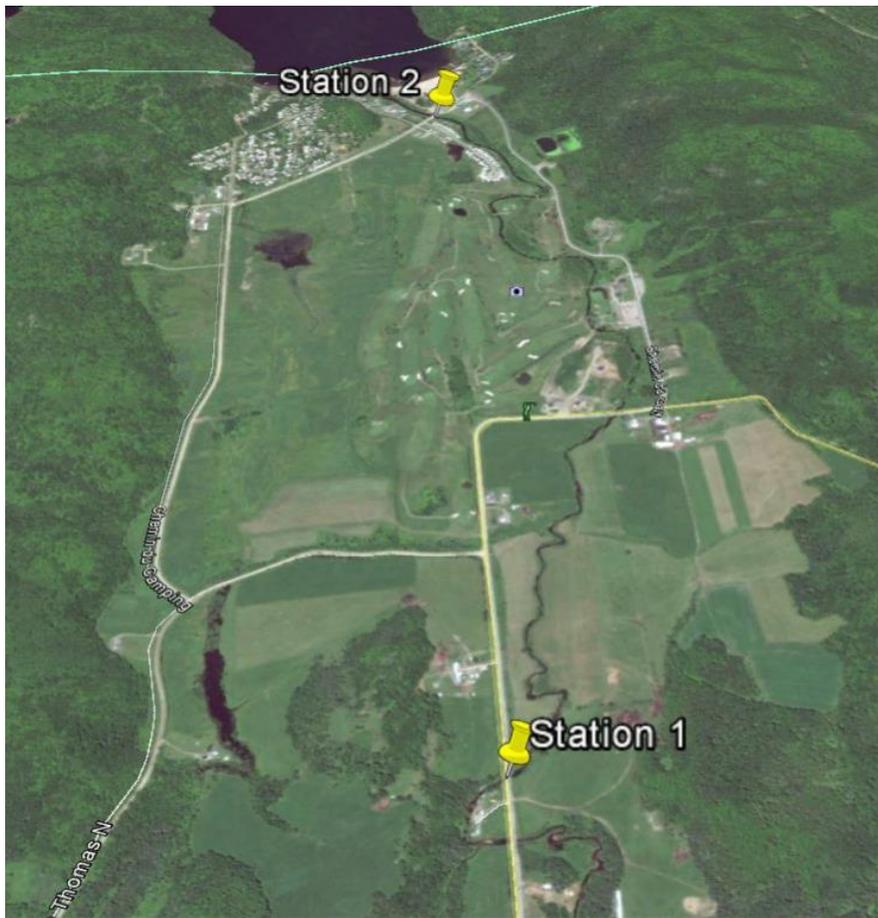
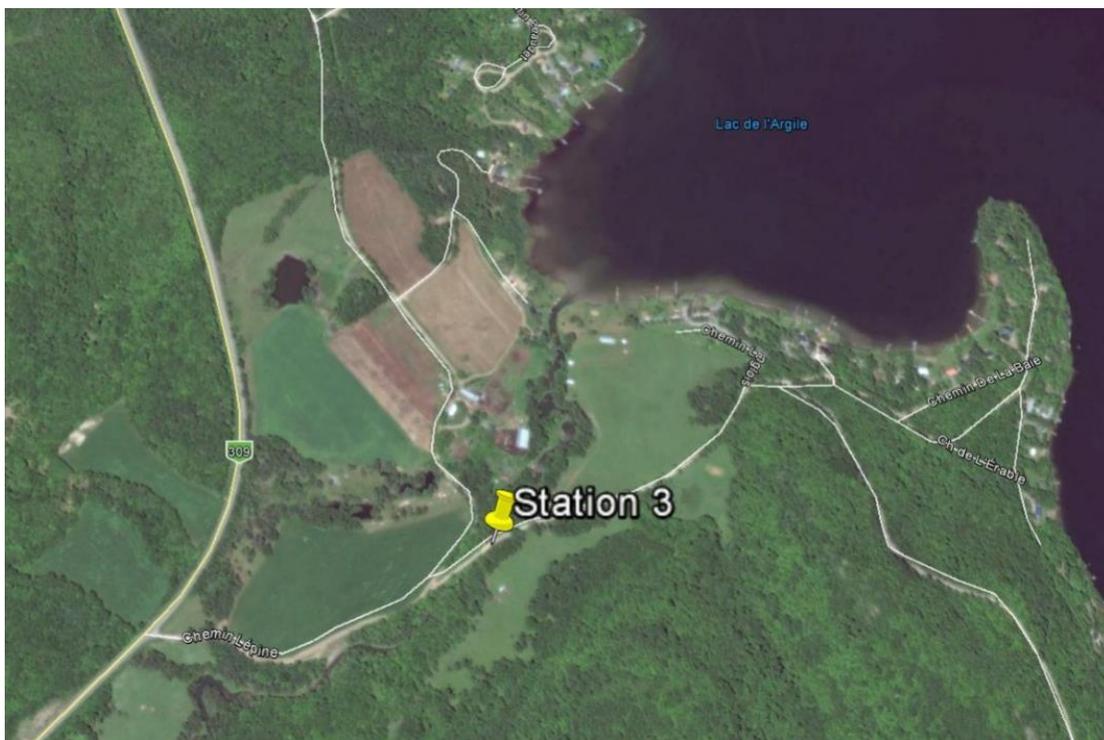
Photos aériennes de l'emplacement des quatre stations :

1. (S1) Petit ruisseau de l'Argile (amont), au 2^e pont du chemin Thomas à partir du village.
Coordonnées : 45,817882 -75,534116
2. (S2) Petit ruisseau de l'Argile (aval), au pont du chemin du Golf
Coordonnées : 45,840599 -75,539378
3. (S3) Ruisseau de l'Argile (amont) au pont de la rue de la Montagne
Coordonnées : 45,861444 -75,582199
4. (S4) Ruisseau de l'Argile (aval) près de son embouchure à la rivière du Lièvre (pont de la 309)
Coordonnées : 45,753714 -75,573512

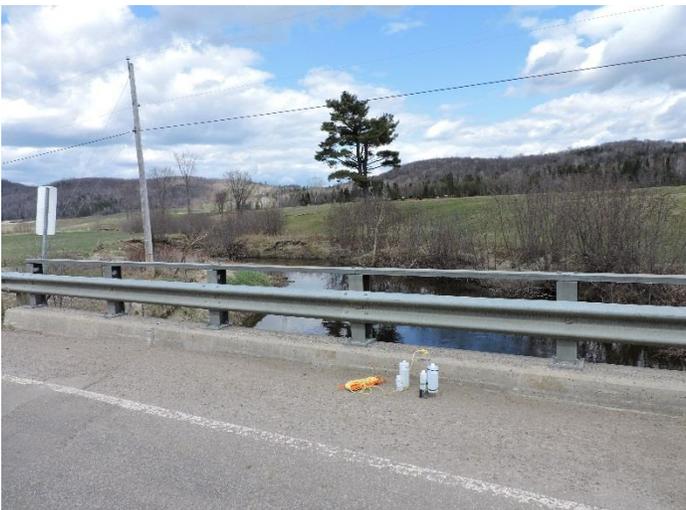
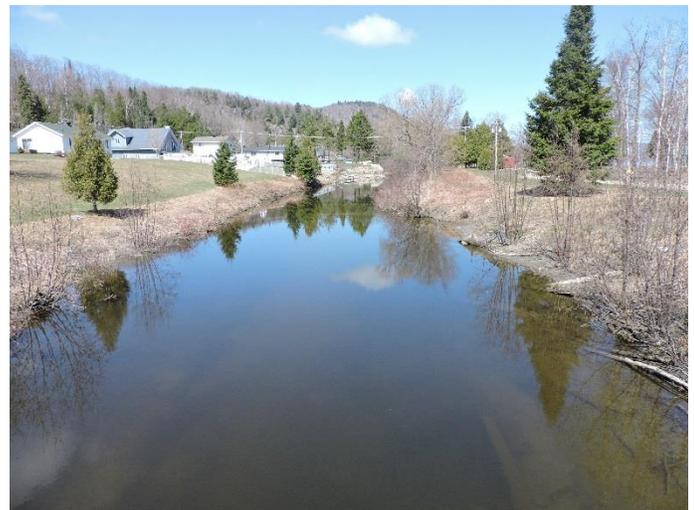
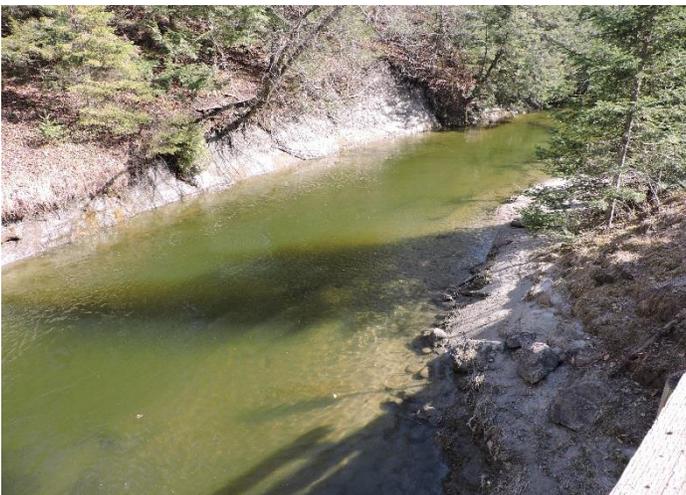
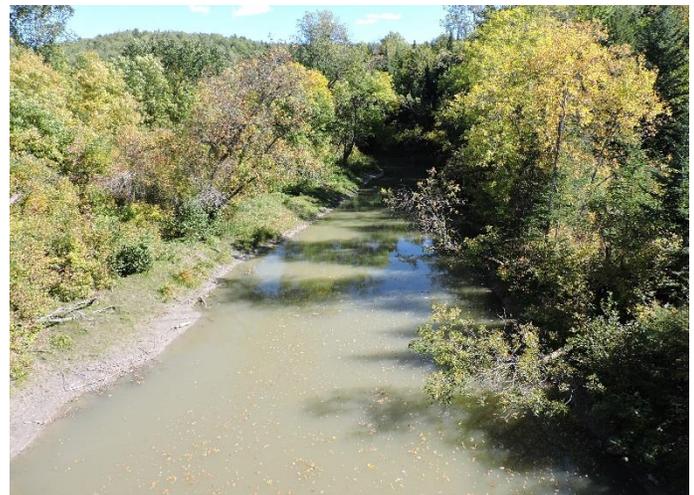
Photos des stations S1 à S4 à partir du pont, dans l'ordre habituel :

5. La qualité de l'eau du ruisseau de l'Argile, selon les résultats de la station 3, se dégrade de façon très importante entre sa source au lac de l'Argile (amont/S3) et son embouchure dans la rivière du Lièvre (aval/S4), passant d'un IQBP₆ de 88 à un IQBP₆ de 20 pour la station 4. Plusieurs dépassements sont observés dans la portion aval pour le phosphore total et les solides en suspension. La qualité de l'eau est dans la catégorie mauvaise, à la limite d'être considérée très mauvaise. D'ailleurs, l'eau de la portion aval est presque complètement opaque et d'apparence laiteuse alors que la portion en amont a une meilleure transparence.

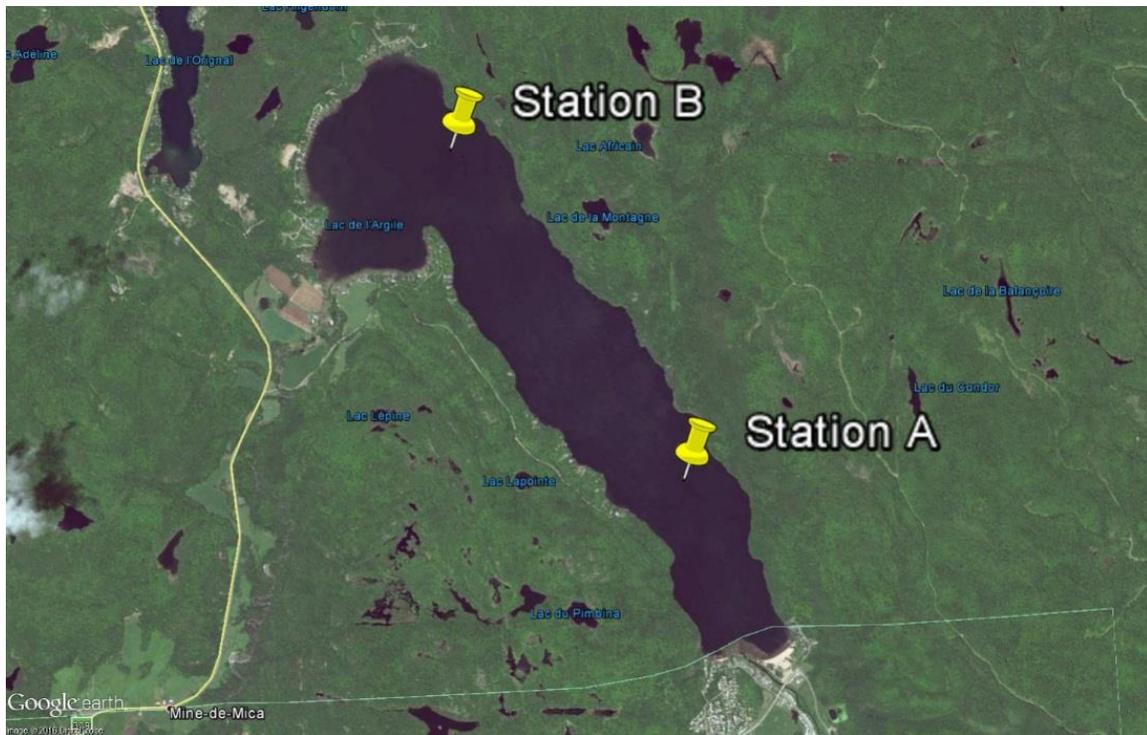
Le lac de l'Argile compte deux stations, dont voici les coordonnées :

Station 745 (A) 45,8527 -75,549917

Station 745 (B) 45,873383 -75,573084

La carte de la page suivante montre l'emplacement des deux stations.

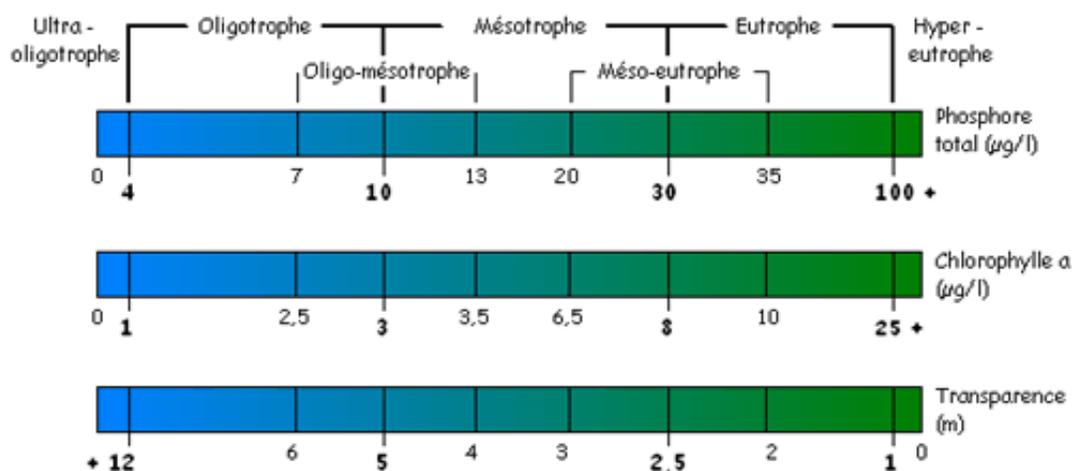
Figure 1. Diagramme de classement du niveau trophique des lacs (source MDDELCC)

Pour l'été 2016, le niveau trophique du lac de l'Argile, établi par l'équipe du RSVL, se situe dans la **zone de transition oligo-mésotrophe**, comme cela était le cas en 2014, bien que certains paramètres soient discordants quant à l'état trophique. Notons qu'en 2013, le lac avait plutôt été classifié dans la zone mésotrophe. De fait, si l'on compare les résultats obtenus en 2013, 2014 et 2016, il est possible de noter une certaine amélioration des résultats obtenus, en particulier une légère amélioration de la transparence et une diminution significative du phosphore total. Bien qu'il faille les analyser avec prudence, ces résultats sont plutôt encourageants et suggèrent que la qualité de l'eau du lac de l'Argile ne semble pas se détériorer, voire même qu'elle pourrait s'améliorer. Précisons toutefois que le RSVL ne tient compte que de paramètres relatifs à l'eutrophisation des lacs et non d'autres paramètres tels que les coliformes fécaux, par exemple.

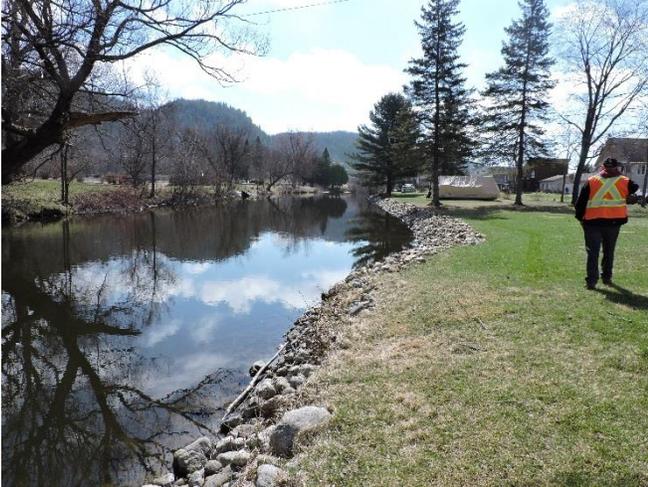
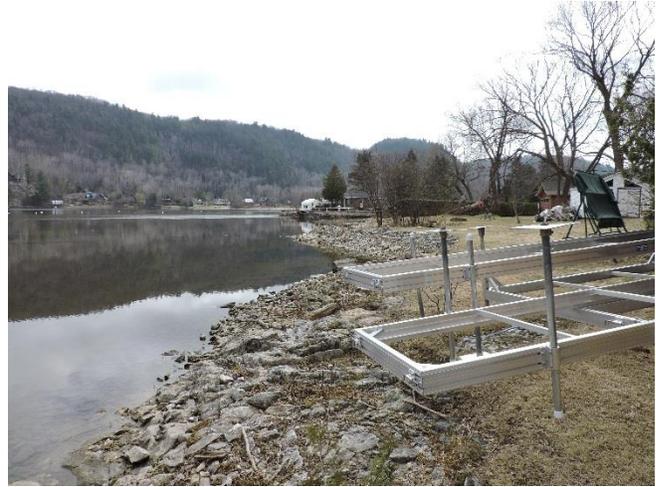
1. La bande de végétation riveraine des résidences situées au lac de l'Argile, dans les deux municipalités, est de façon générale soit très minimale, soit à peu près inexistante. Cela en dépit du fait que de nombreuses activités de sensibilisation ont été faites aux riverains depuis plus de dix ans. On peut également considérer que les bandes riveraines au lac Chapleau et Morrissette sont pour la plupart insuffisantes, même en fonction d'une évaluation minimaliste.

Photo du Petit ruisseau de l'Argile

Photo du lac de l'Argile

6. Renforcer l'application réglementaire relative à la protection de la bande riveraine tout en offrant des mesures incitatives aux riverains (distribution de végétaux par la municipalité, achat groupé, remboursement partiel, etc.). Il est important de garder à l'esprit que les lacs et les cours d'eau ont tous un caractère fondamentalement public, et qu'en conséquence, le respect de la réglementation visant à protéger la qualité de l'eau et des habitats aquatiques est une responsabilité partagée par l'ensemble des riverains (*Loi affirmant le caractère collectif des ressources en eau et visant à renforcer leur protection*).

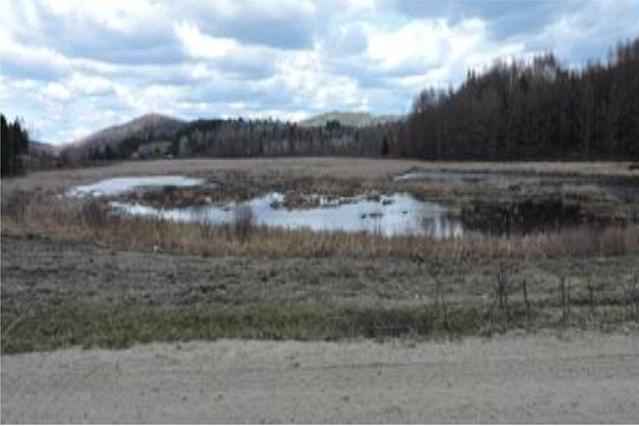
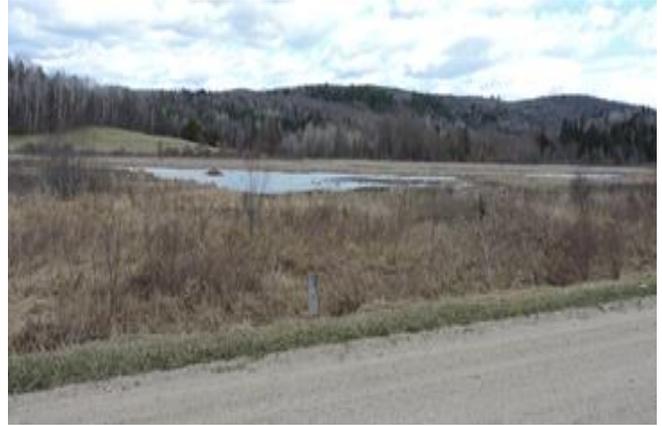
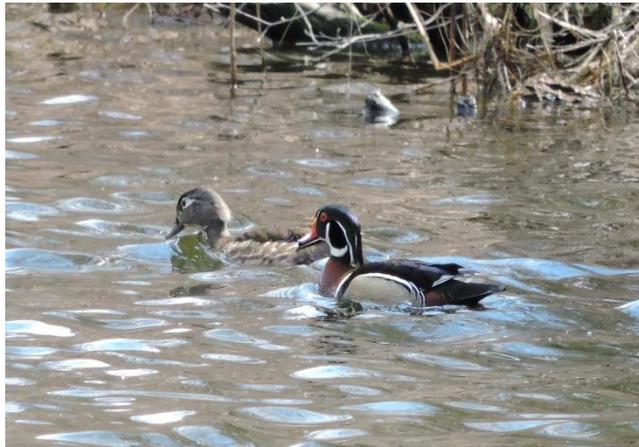
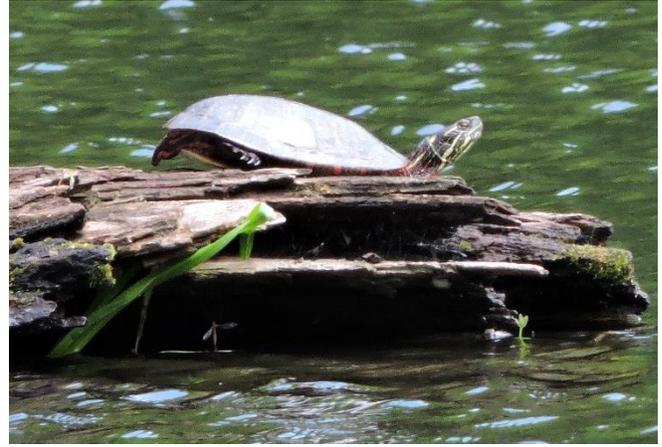
3. La municipalité compte d'importantes superficies de milieux humides de qualité, tout le long de la vallée qui s'étend de l'étang situé au sud du lac Morrissette jusqu'au lac aux Rats Musqués. Ces milieux humides qui contribuent au maintien de la qualité de l'eau par leur fonction d'épuration, sont une grande richesse pour la municipalité. De par leur taille et leur accessibilité à partir du chemin Chomedey et du chemin Thomas, ces milieux humides ont un fort potentiel pour la conservation en milieu privé. De plus, ils ont un très bon potentiel pour l'observation de la faune, en particulier l'observation ornithologique (oiseaux) et herpétologique (amphibiens et reptiles). Notons que l'étang situé au sud du lac Morrissette est idéal pour l'observation des tortues peintes, qui sont en grand nombre et très faciles à observer.

Photos du haut : milieux humides au nord du lac Morrissette. Photos du bas : étang situé au sud du lac Morrissette, avec la présence de canards branchus et de tortues peintes

5. Établir une réglementation pour protéger les milieux humides d'importance de la municipalité et d'en favoriser leur mise en valeur permettrait d'en faire bénéficier la population, les groupes d'observation de la nature ainsi que le tourisme. Leur potentiel pour l'observation de la faune est très élevé et la municipalité pourrait en faire un attrait nature, par la mise en place d'aménagements appropriés.

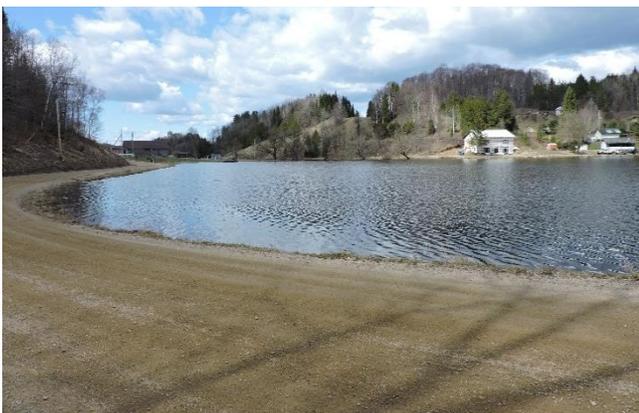
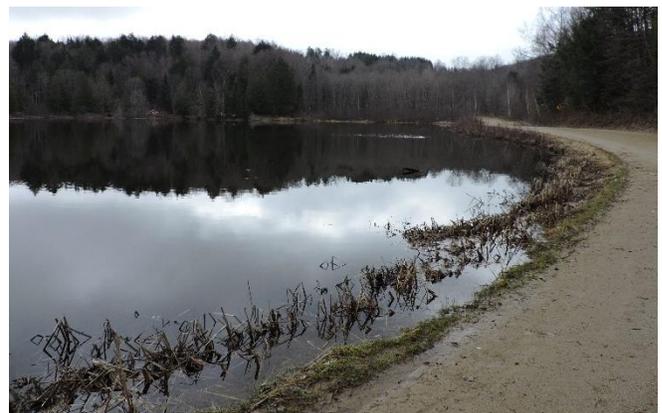
4. Le réseau routier est susceptible d'avoir un impact sur la santé des cours d'eau à quelques endroits, notamment au lac Morrissette et près de l'étang situé juste au sud de celui-ci. À cet endroit, le chemin Chomedey est directement accolé aux deux plans d'eau. Selon les observations, il y a absence complète de bande riveraine et fort probablement qu'un apport important de particules et de matériel d'épandage (sable, gravier, sel de voirie) doivent se fait directement vers le lac et l'étang. De plus, durant l'hiver, une partie de la neige usée doit sûrement s'accumuler dans le littoral. Au printemps, une grande section du chemin est inondée.

Photo du lac Morrissette

Photo de l'étang situé au sud du lac Morrissette

4. Conserver une bande de végétaux sur la portion du chemin Chomedey, le long du lac Morrissette et de l'étang, situé au sud de celui-ci. Épandre un minimum de matériel abrasif et de sel en conditions hivernales et prendre les précautions nécessaires pour réduire l'apport direct de ce matériel dans le lac et l'étang. En alternative, la municipalité pourrait étudier la possibilité de fermer pour l'hiver un tronçon du chemin Chomedey, entre le lac Morrissette et l'intersection avec le chemin Othmer. L'absence de résidence sur le tronçon et l'existence de détours possibles seraient à considérer. Ce serait un excellent moyen de préserver la qualité de l'eau de l'étang au sud du lac Morrissette et le lac lui-même.

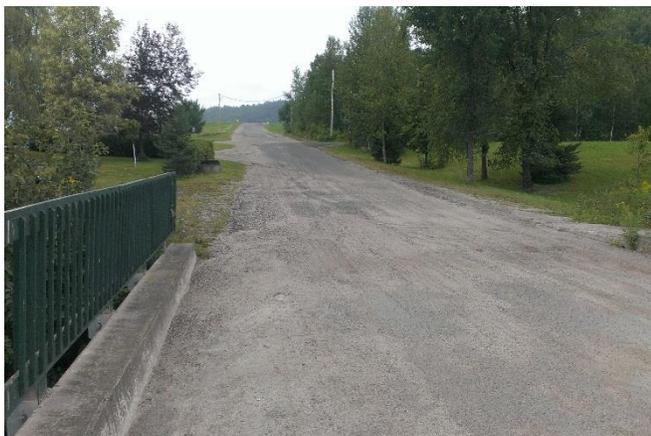
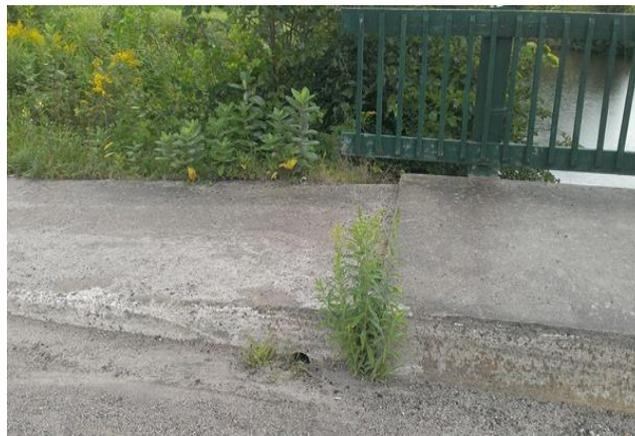
Un autre secteur à considérer est le chemin du Golf. Les accotements sont très larges et à plusieurs endroits, ils sont érodés de façon importante. Beaucoup de matériel est ainsi lessivé directement au Petit ruisseau de l'Argile ou bien de l'autre côté, vers le ruisseau qui traverse le camping.

Pont du chemin du Golf, sur le Petit ruisseau de l'Argile (noter l'accumulation de sédiments à l'entrée du drain).

3. Revoir la stratégie d'épandage de sable ou autres produits sur le chemin du Golf et ses accotements afin de diminuer significativement la quantité de sédiments qui sont lessivés au Petit ruisseau de l'Argile. Selon les observations, cette rue asphaltée est presque recouverte de sable à l'année. Il est recommandé de revoir la largeur des accotements, de les stabiliser et de creuser des bassins de sédimentation au pied de la côte.
