*Plan directeur de l'eau du bassin versant du
lac des Îles*

Comité du bassin versant de la rivière du Lièvre

2018

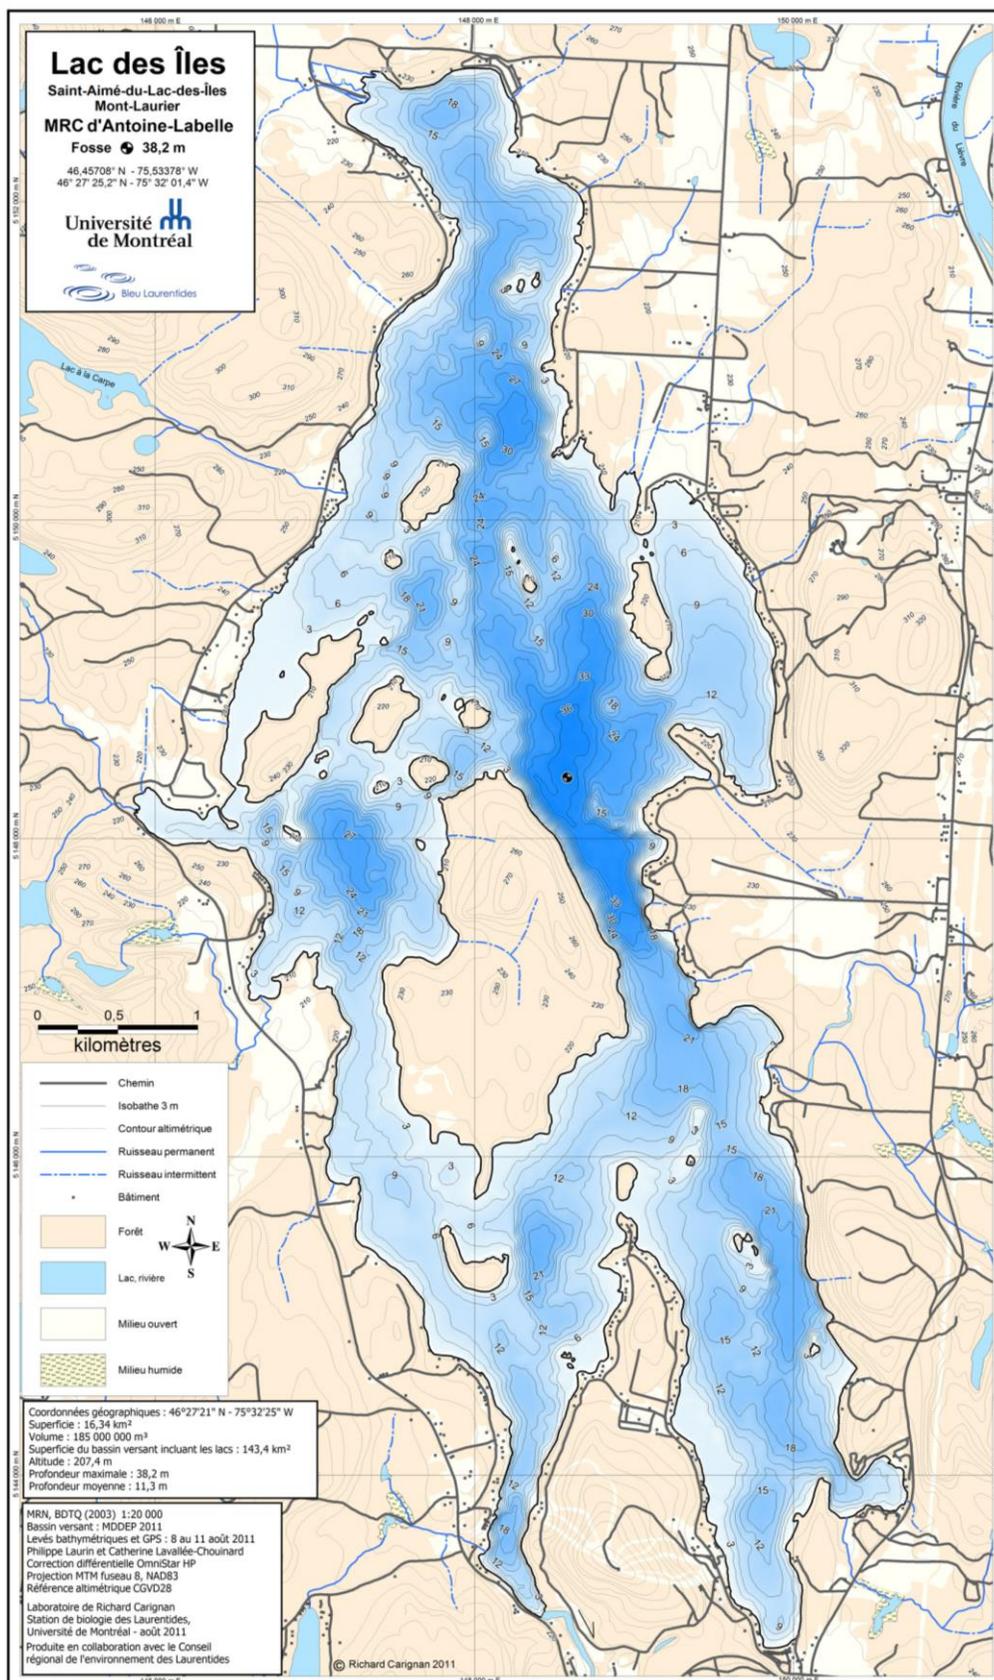
Figure 1. Carte bathymétrique du lac des Îles (des cartes plus détaillées des secteurs sont en annexe A).

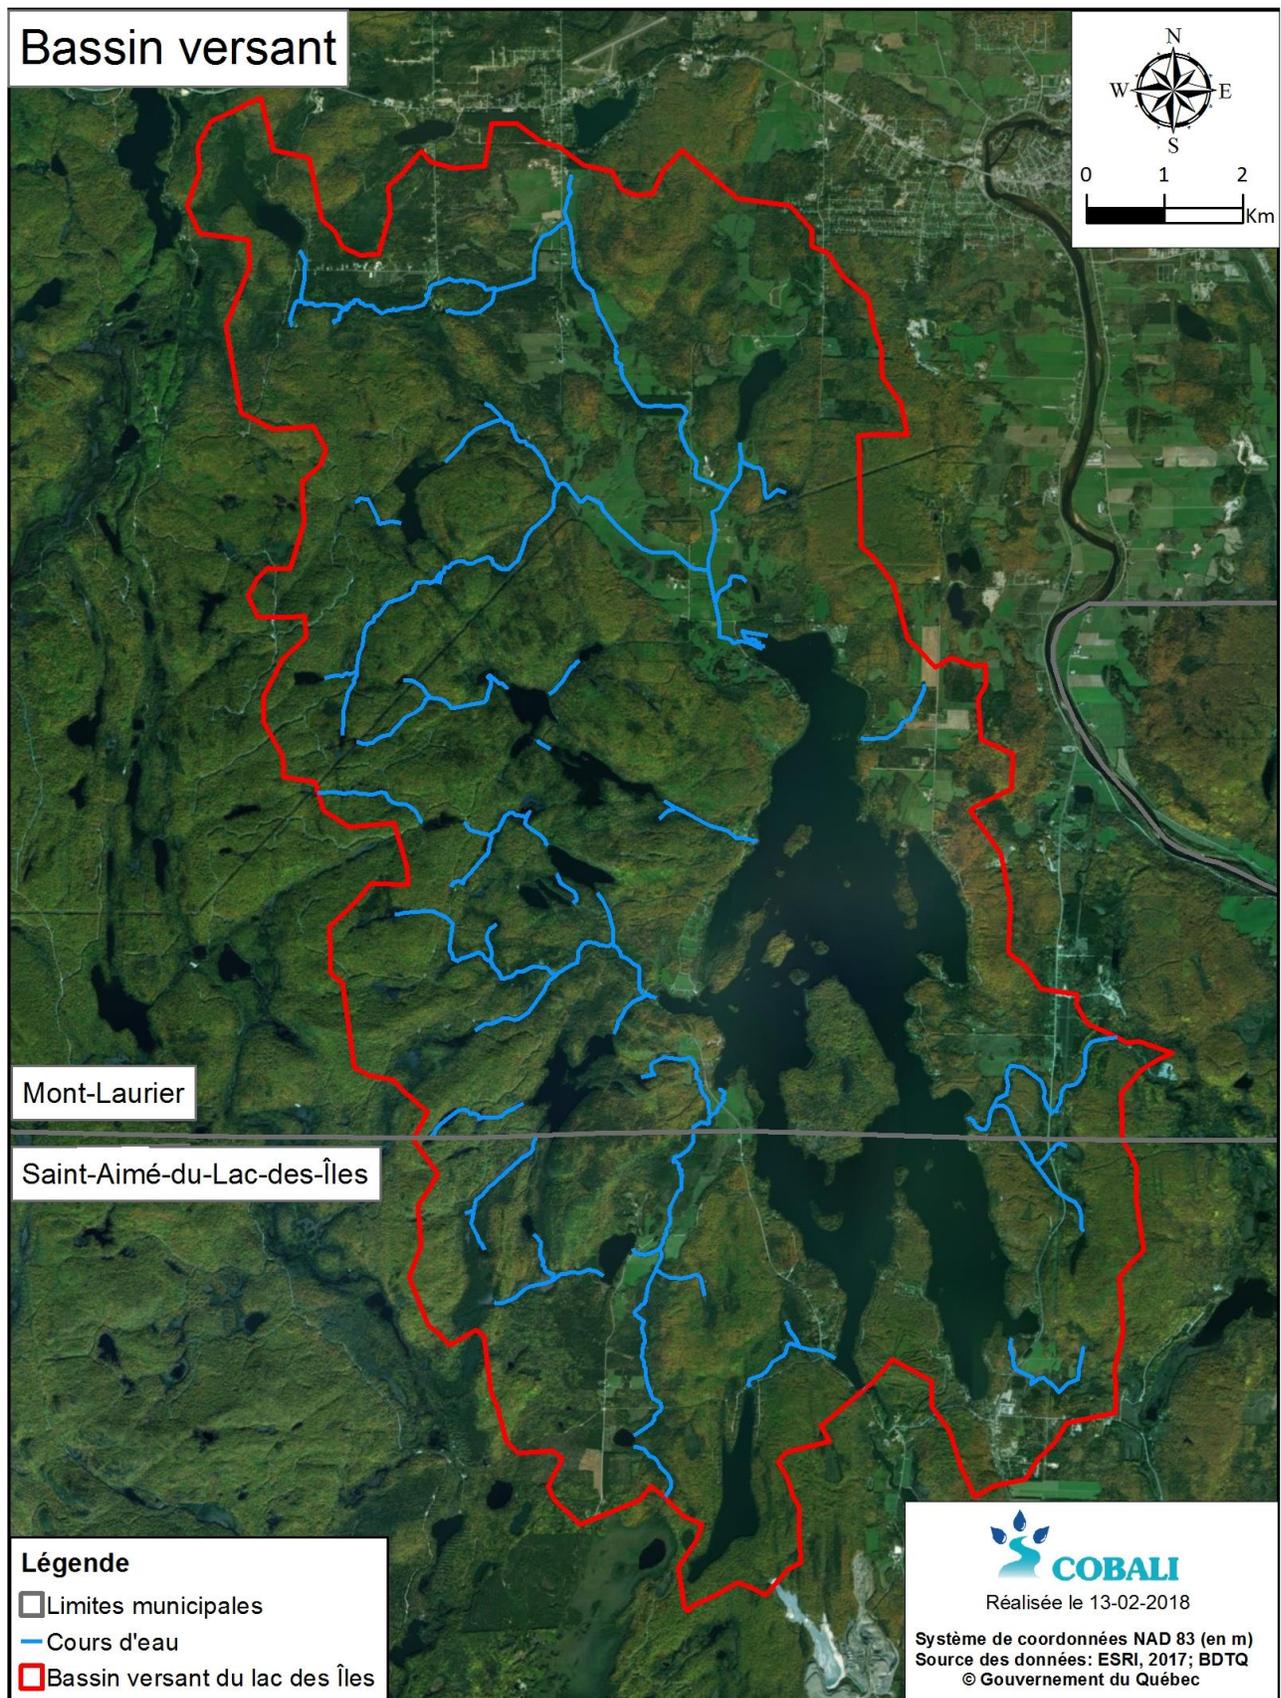
Figure 2. Carte du bassin versant du lac des Îles.

D'une superficie de 140.49 km², le bassin versant du lac des îles s'étend principalement au nord et à l'ouest du lac, dans une proportion de 73 % sur le territoire de la ville de Mont-Laurier et de 27 % dans la municipalité de Saint-Aimé-du-Lac-des-Îles (figure 2). Il constitue l'un des nombreux sous-bassins versants tributaires de la rivière du Lièvre.

Le bassin versant est limité au nord et à l'est par ceux de plusieurs petits ruisseaux qui se dirigent directement vers la rivière du Lièvre, au sud-ouest par le bassin versant du lac du Camp, dont le principal tributaire est le ruisseau Pearson, et enfin, au nord-ouest, les eaux s'écoulent vers la rivière Joseph, un tributaire de la rivière Gatineau.

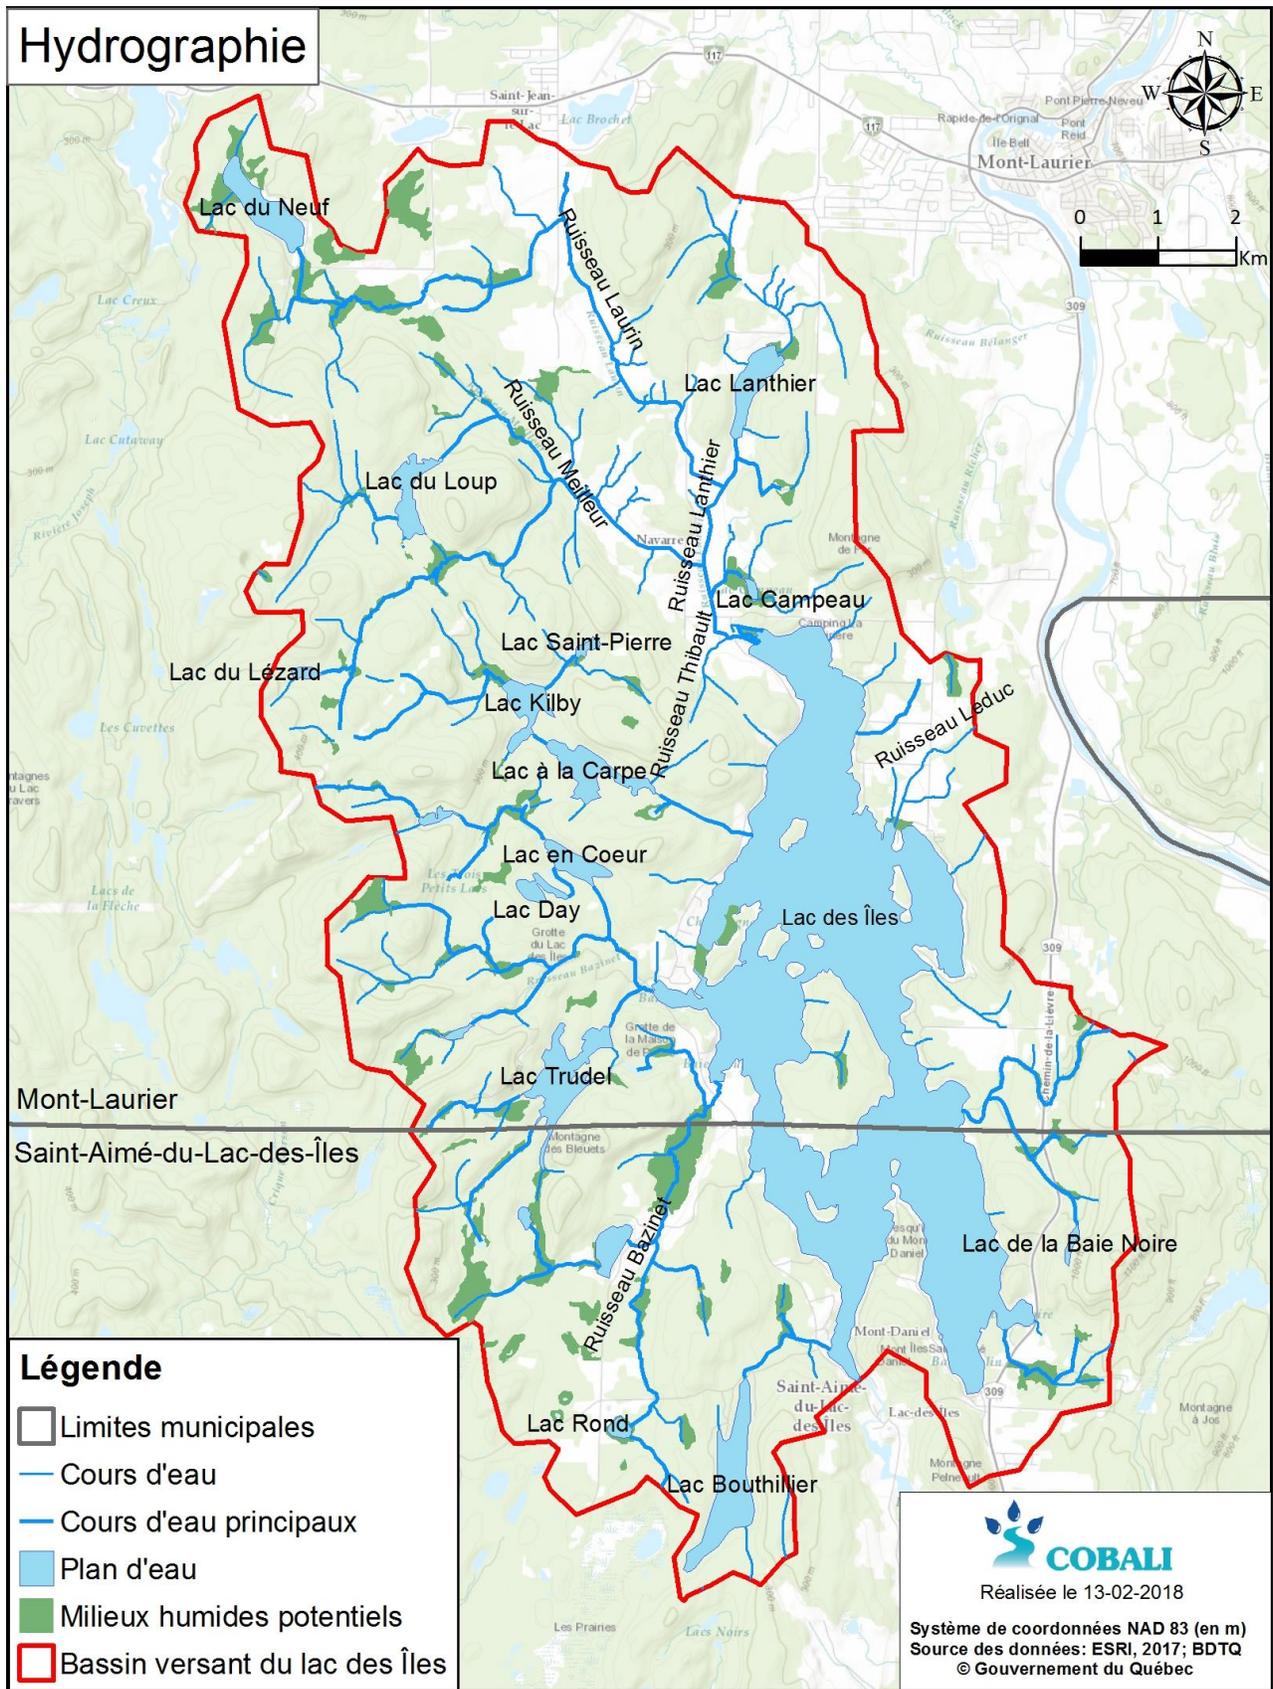
Figure 5. Carte hydrographique du bassin versant.

Le bassin versant du lac des îles comprend 19 lacs. Les lacs du Neuf, à Mont-Laurier, et le lac Bouthillier, à Saint-Aimé-du-Lac-des-Îles, sont deux lacs de tête où la villégiature s'est développée. De plus, les lacs Lanthier et de l'École sont situés en secteur agricole où des habitations se retrouvent à proximité. Les autres lacs sont considérés très peu ou pas développés. Les lacs occupent environ 2 % du bassin versant.

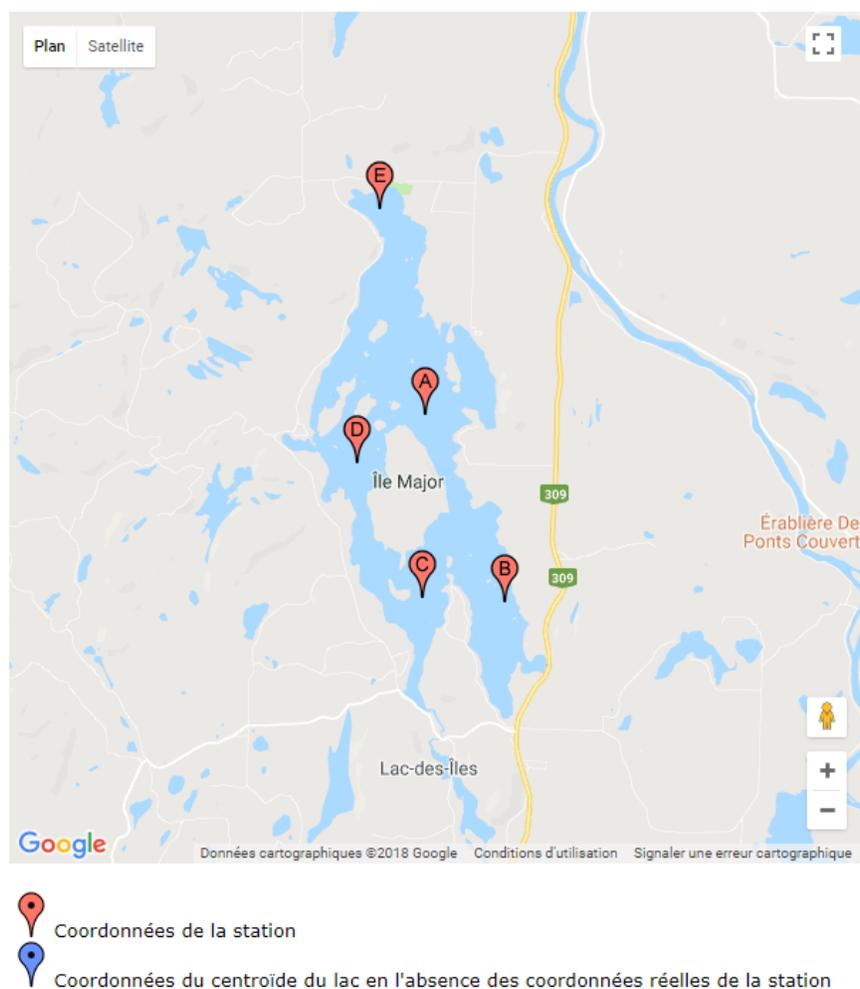
Figure 7. Carte des stations de suivi du RSVL au lac des Îles (MDDELCC, 2017b).

Il est important de noter que la station de référence pour le lac est la station A, qui est située à la fosse du lac, tel que le prévoit le protocole du RSVL. Les autres stations sont donc complémentaires aux résultats de la station A. Les figures suivantes illustrent les sommaires des résultats du RSVL pour la station 29A.

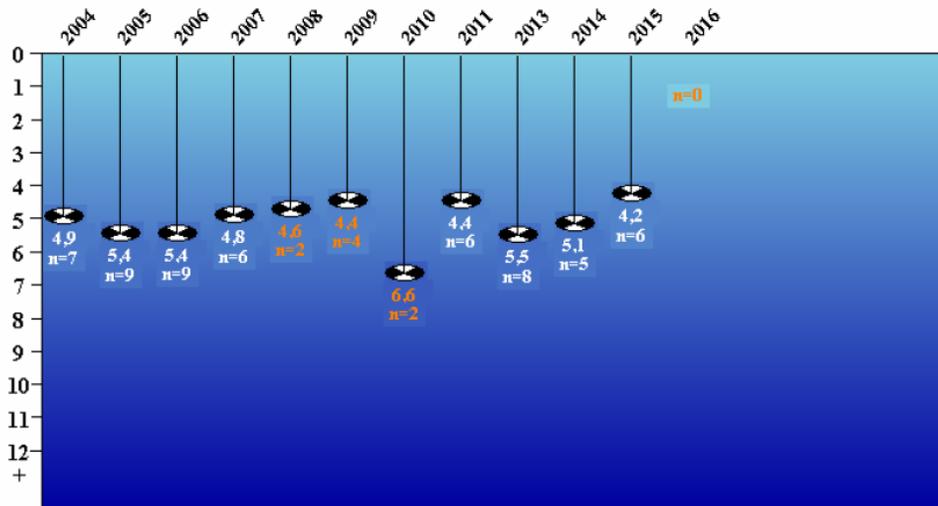
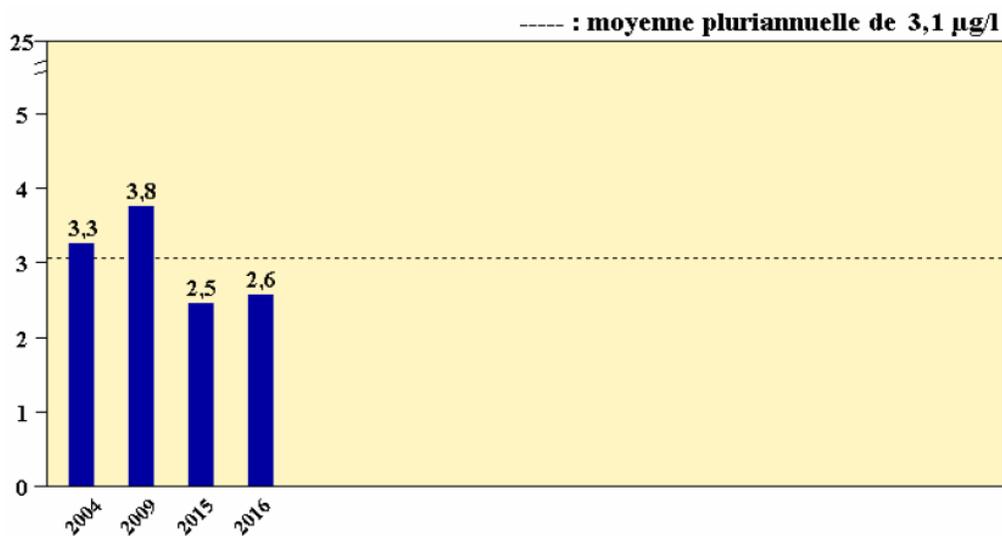
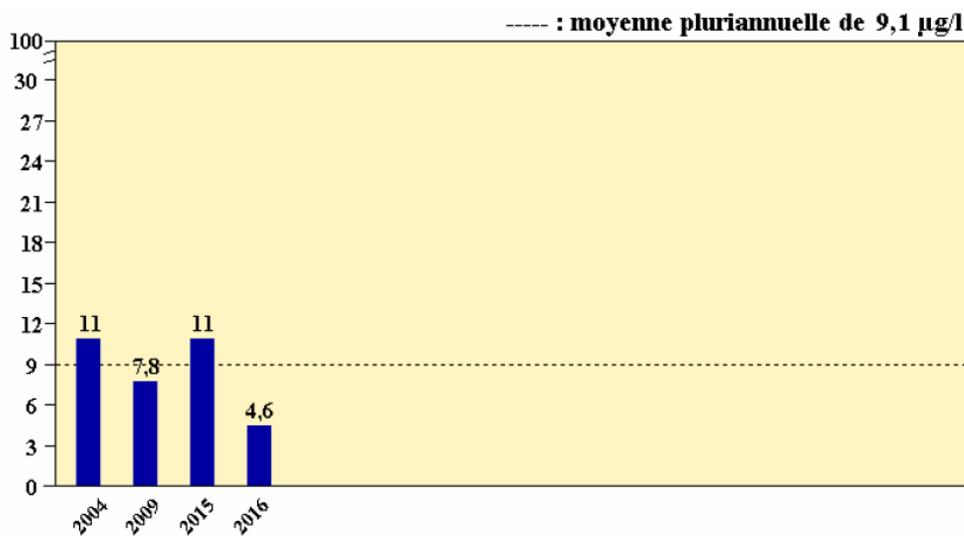
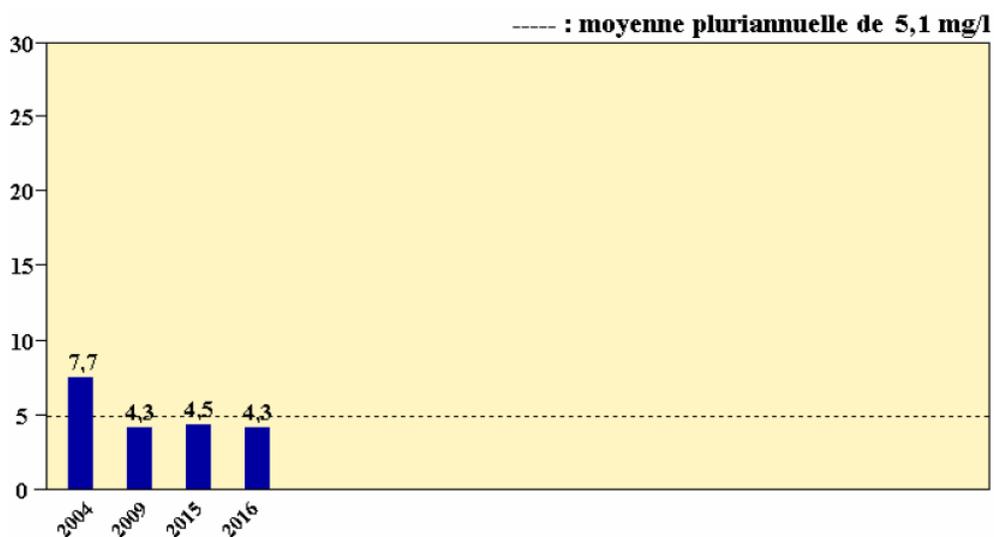
Transparence estivale moyenne (profondeur du disque de Secchi en mètres)

Moyenne pluriannuelle de 5 m

Concentration estivale moyenne de chlorophylle a ($\mu\text{g/l}$)

Concentration estivale moyenne de phosphore total ($\mu\text{g/l}$)

Concentration estivale moyenne de carbone organique dissous (mg/l)

Figure 8, 9, 10 et 11. Sommaires des résultats du RSVL pour la station 29A (MDDELCC, 2017b).

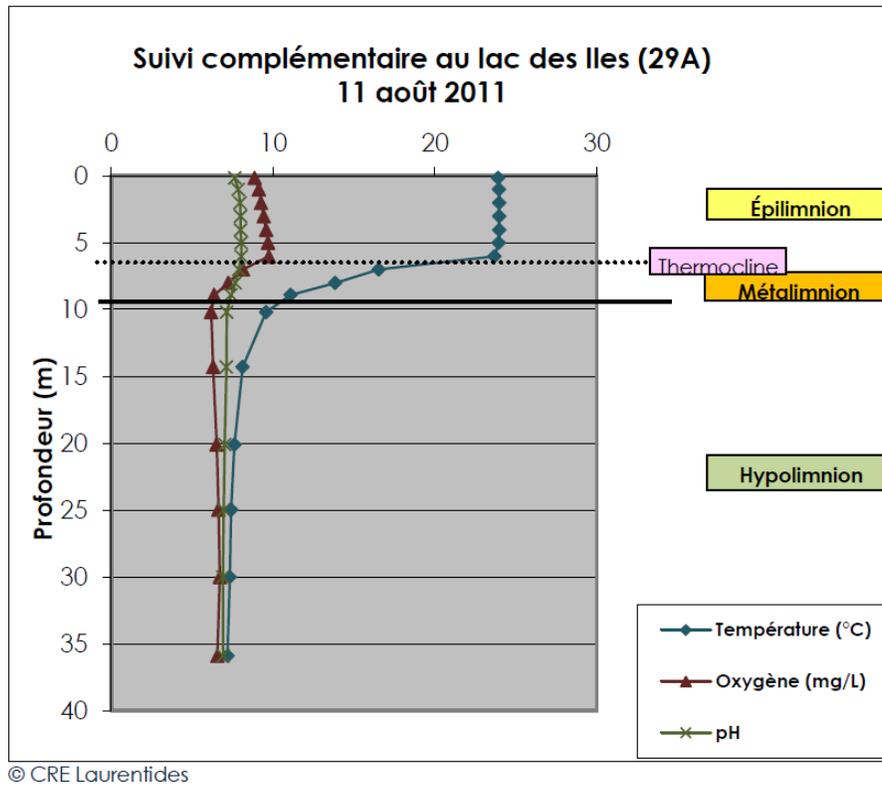
Figure 12. Résultats de multisonde le 11 août 2011 à la station 29A (CRE Laurentides, 2013).

« Le profil de l'oxygène dissous dans le lac des Îles suit la courbe normale associée aux lacs à stratification thermique. La concentration d'oxygène est relativement élevée dans l'épilimnion, diminue rapidement dans le métalimnion pour ensuite diminuer plus lentement et se stabiliser dans l'hypolimnion. La consommation d'oxygène dans l'hypolimnion par les bactéries dégradant la matière organique mène parfois à une condition d'anoxie au fond de l'eau. Cette situation a été observée aux sites LDI-B, LDI-C, LDI-D et LDI-E lors de l'échantillonnage du 24 octobre 2008. L'anoxie débutait à partir d'une profondeur de 21 mètres, 17 mètres, 23 mètres et 18 mètres respectivement pour chaque site. Une telle condition d'anoxie ne permet plus la vie de poissons dans cette zone. [...] C'est ce qui s'est produit lors des échantillonnages ayant eu lieu en septembre et octobre de presque toutes les années pour chaque site d'échantillonnage (concentration d'oxygène dissous inférieure à 5 mg/L). Lors des autres échantillonnages, il y avait présence d'oxygène jusqu'au fond de l'eau » (Services-Conseils Envir'Eau, 2009a). Pour résumer, le lac des Îles est un lac profond, anoxique dans sa zone profonde à l'automne pour la plupart des stations. Par contre, la station A, située à la fosse du lac, semble demeurer oxygénée toute l'année au-dessus du seuil minimal de 5 mg/L nécessaire à la survie des poissons exigeants, tels que le touladi.

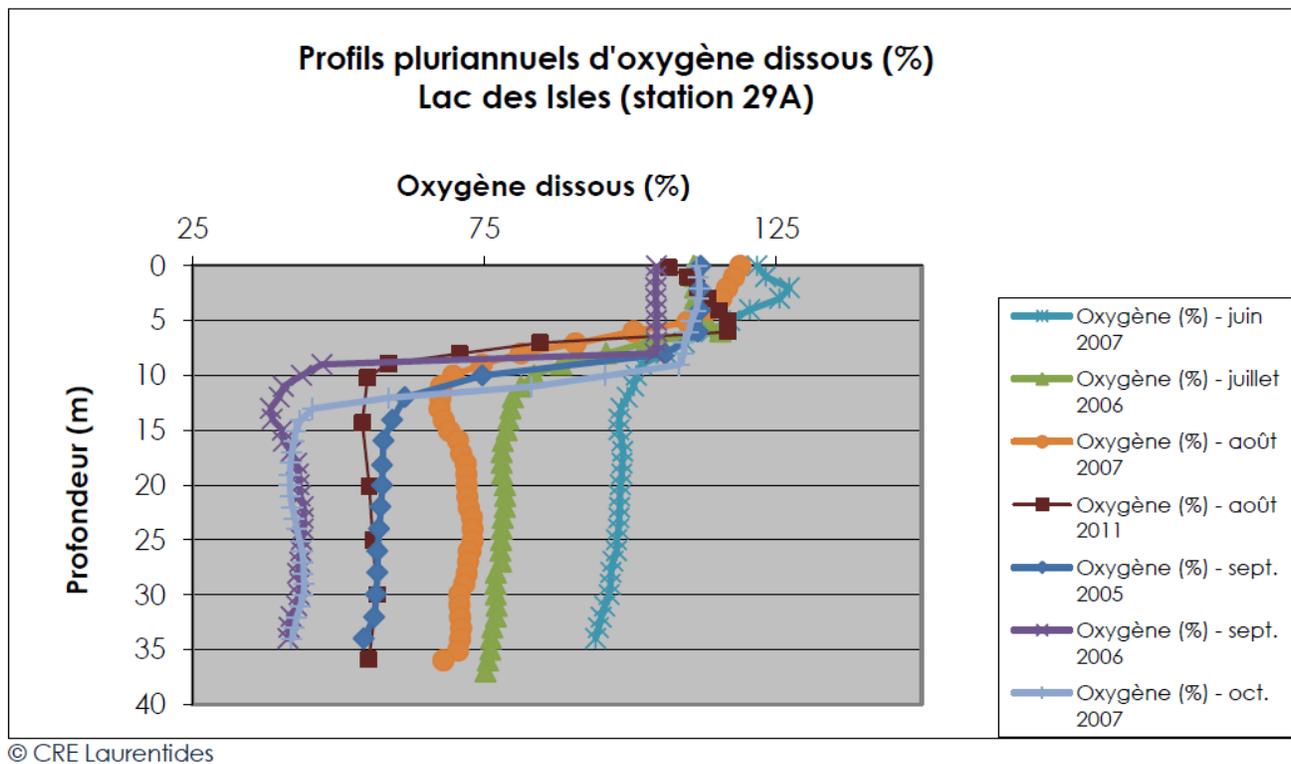
Figure 13. Résultats pluriannuels d'oxygène dissout selon la profondeur à la station 29A.

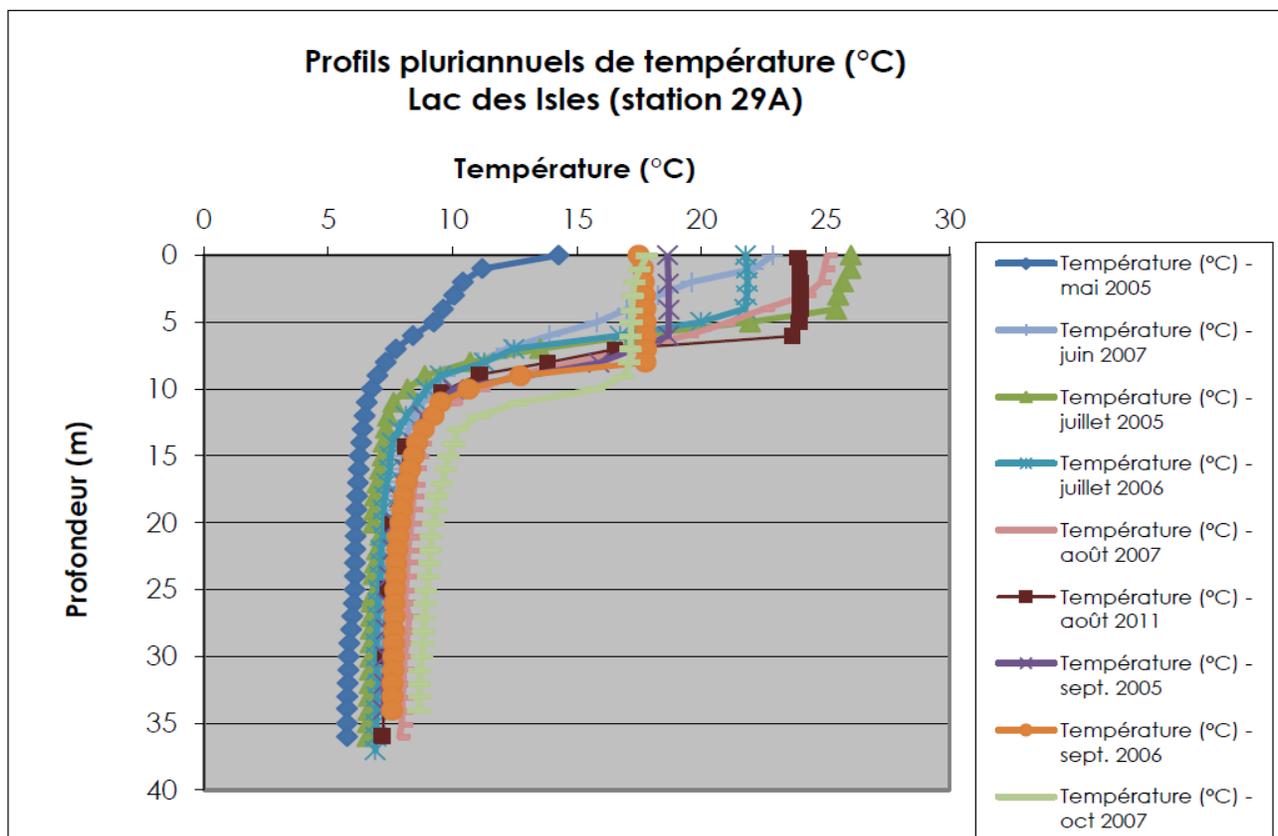
Figure 14. Résultats pluriannuels de température selon la profondeur à la station 29A (CRE Laurentides, 2013).

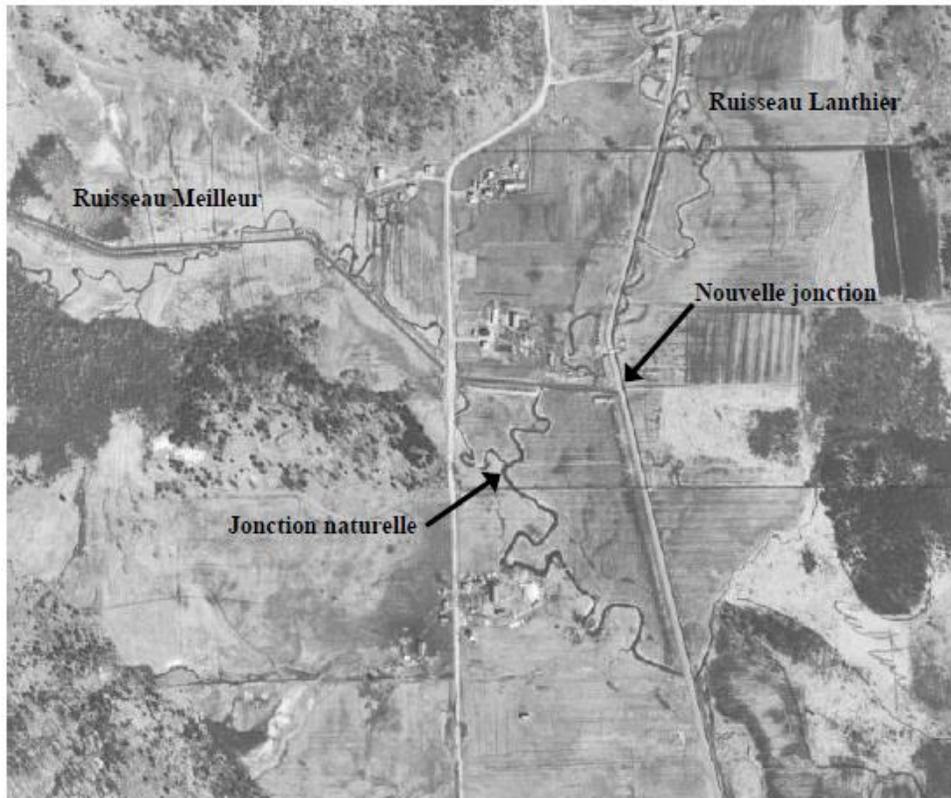
Figure 20. « Image satellite prise en 1969, montrant la jonction naturelle entre les ruisseaux Meilleur et Lanthier ainsi que la nouvelle jonction suite aux travaux de redressement des deux ruisseaux réalisés en 1968 par le MAPAQ » (Services-Conseils Envir'Eau, 2010).

Les travaux de redressement des cours d'eau qui ont été faits au Québec autrefois se sont réalisés sans connaître les impacts et les effets à long terme sur le système hydrologique et la dynamique des cours d'eau. Les travaux visaient à combler les importants besoins en drainage des terres agricoles pour atteindre une meilleure productivité. En effet, il est important de spécifier qu'à la rectification des cours d'eau s'ajoute en parallèle l'amélioration du réseau de drainage des terres par le creusement de nombreux fossés. C'est ainsi que de manière similaire au milieu urbain, le milieu agricole comporte une densité du réseau hydrographique beaucoup plus grande qu'en milieu naturel. Ainsi, on estime qu'en moyenne au Québec, dans les secteurs agricoles, la densité du réseau hydrographique est passée de moins de 1 km de réseau hydrographique par km² à 1,6 km par km². Depuis, les connaissances se sont développées et avec les observations des actions réalisées par le passé, il est connu que les travaux de redressement, de creusement et de déplacement de cours d'eau ont eu pour effet l'augmentation de la capacité de transport de l'eau, l'accélération de la vitesse de l'eau, l'augmentation du transport des sédiments, la dégradation de la qualité de l'eau, la perte d'habitats aquatiques et riverains et l'augmentation du phénomène de l'érosion (Beaulieu, 2008). Au ruisseau Lanthier, toutes ces conséquences reliées à son redressement sont bien visibles.

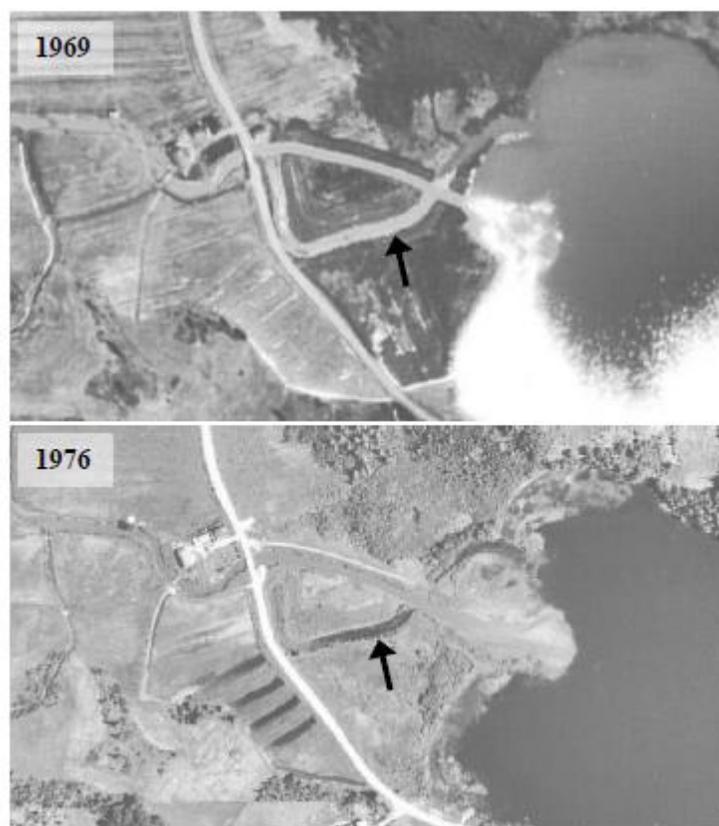
Figure 21. Image satellite du delta du ruisseau Lanthier (Services-Conseils Envir'Eau, 2010).

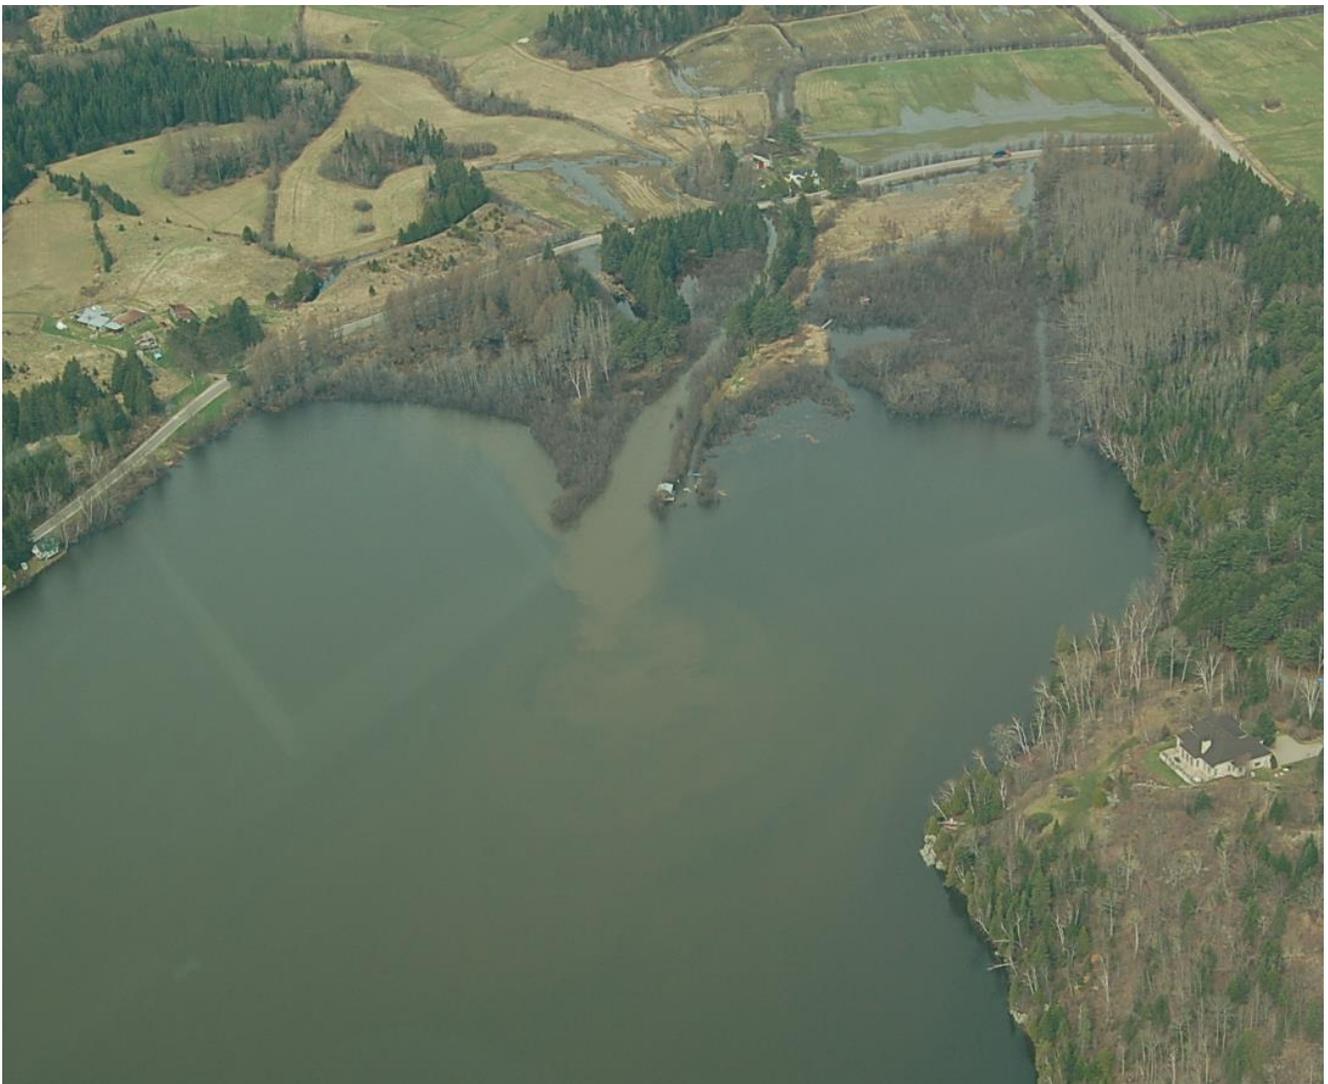
Figure 22. Panache de matières en suspension à l'embouchure du ruisseau Lanthier en mai 2017. @COBALI.

Les photographies aériennes qui ont été prises au fil des années illustrent très bien le phénomène d'apports de sédiments et d'éléments nutritifs au lac des Îles. Des photographies de l'embouchure du ruisseau Lanthier ont été prises par le COBALI durant les inondations du mois de mai 2017. Elles révèlent que le ruisseau génère un impressionnant panache de particules en suspension à son arrivée au lac, et donne une coloration brune à l'eau du lac sur au moins 250 mètres. La station du RSVL située dans ce secteur du lac a d'ailleurs une plus faible transparence que les autres stations du lac, ce qui est probablement corrélé en partie à ce phénomène.

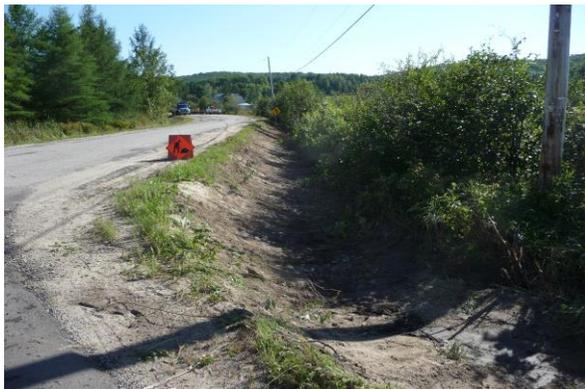
Figure 23. Réfection de fossés au ruisseau Lanthier, Mont-Laurier 2014. Photo : COBALI.

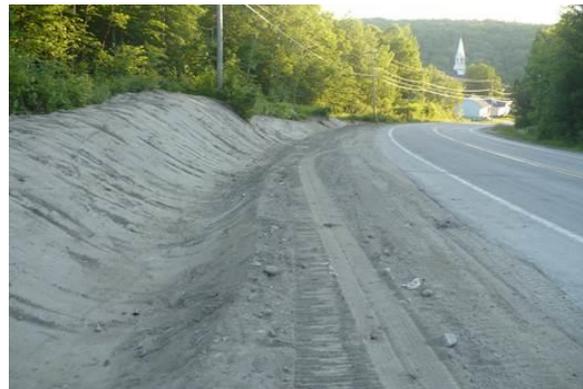
Figure 24. Aménagement de fossés, Saint-Aimé-du-Lac-des-Îles, 2015. Photo : Pierre-Étienne Drolet.

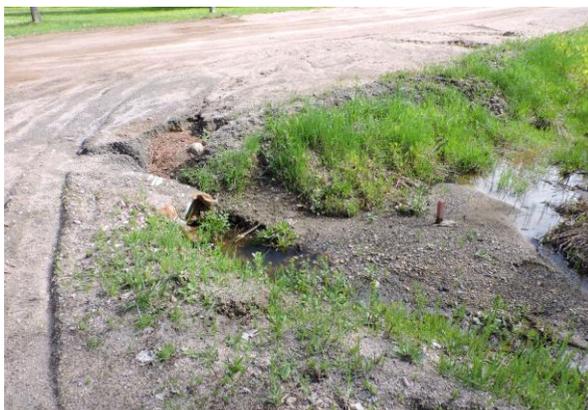
Figure 25. Ponceau écrasé et sédimentation, Saint-Aimé-du-Lac-des-Îles. Photo : COBALI.

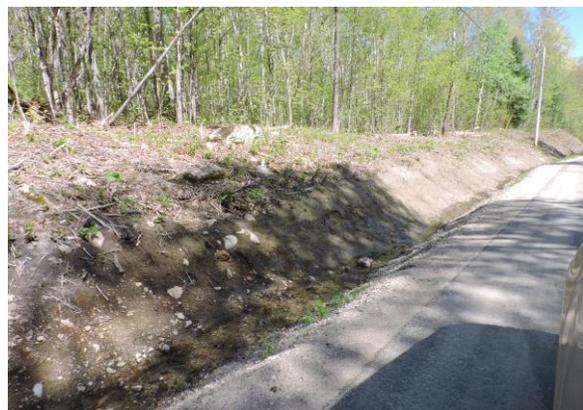
Figure 26. Fossé, chemin Tour-du-Lac-des-Îles, Mont-Laurier, 2017. Photo : COBALI.

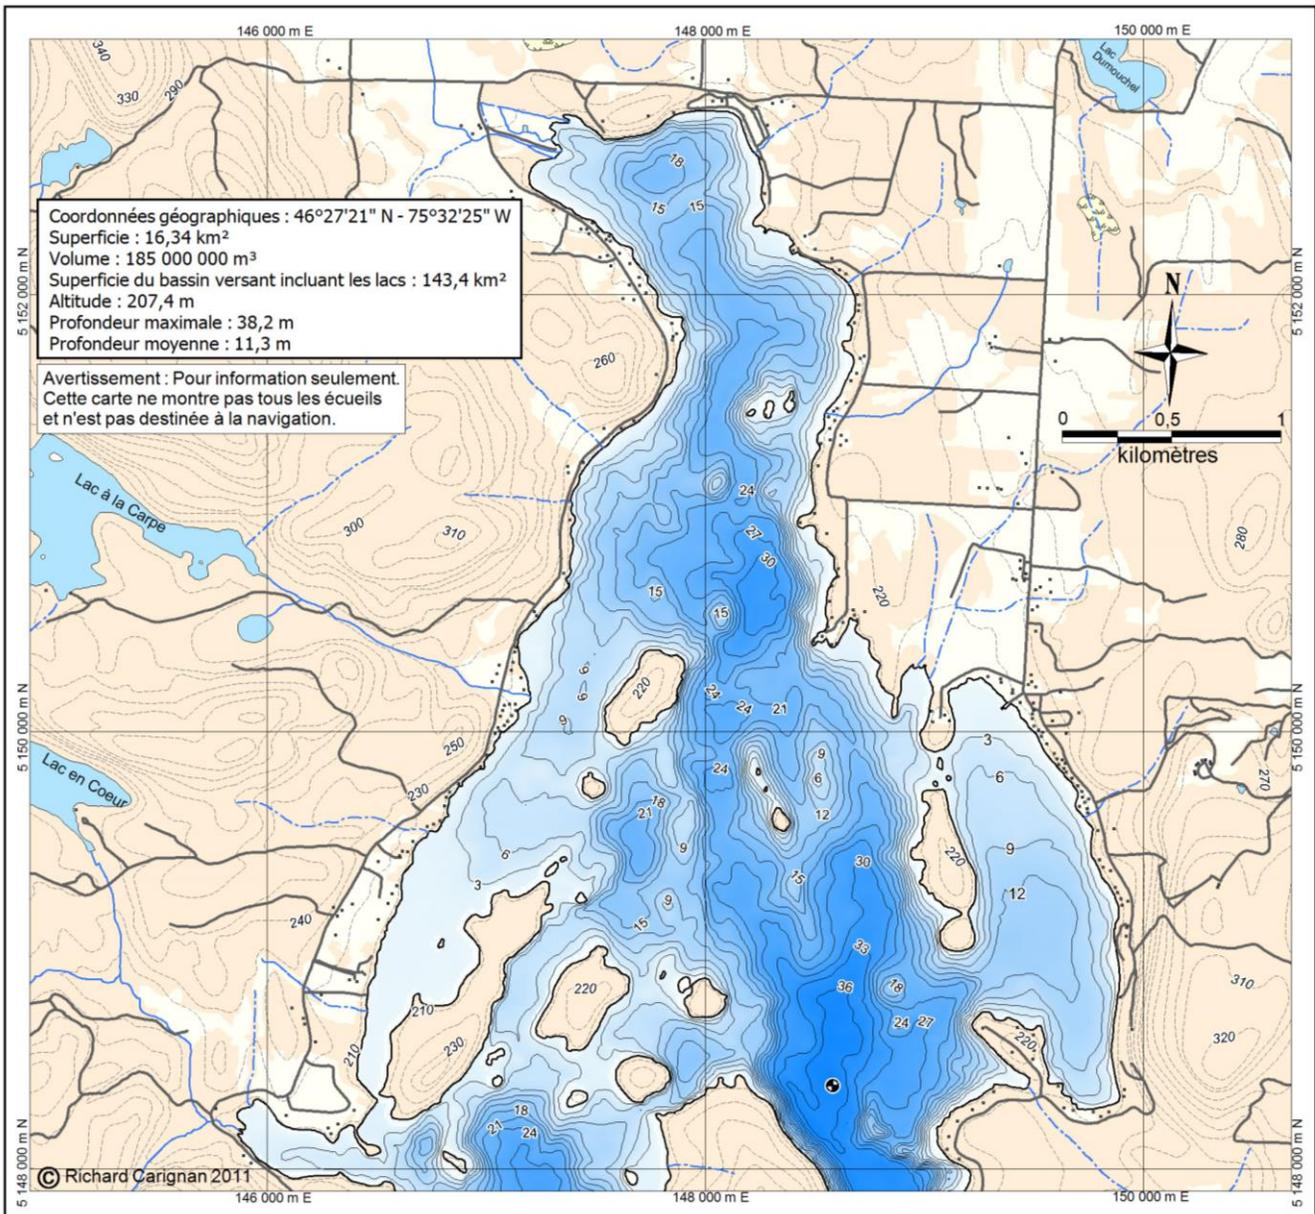
Figure 27. Bathymétrie du secteur nord du lac des Îles.

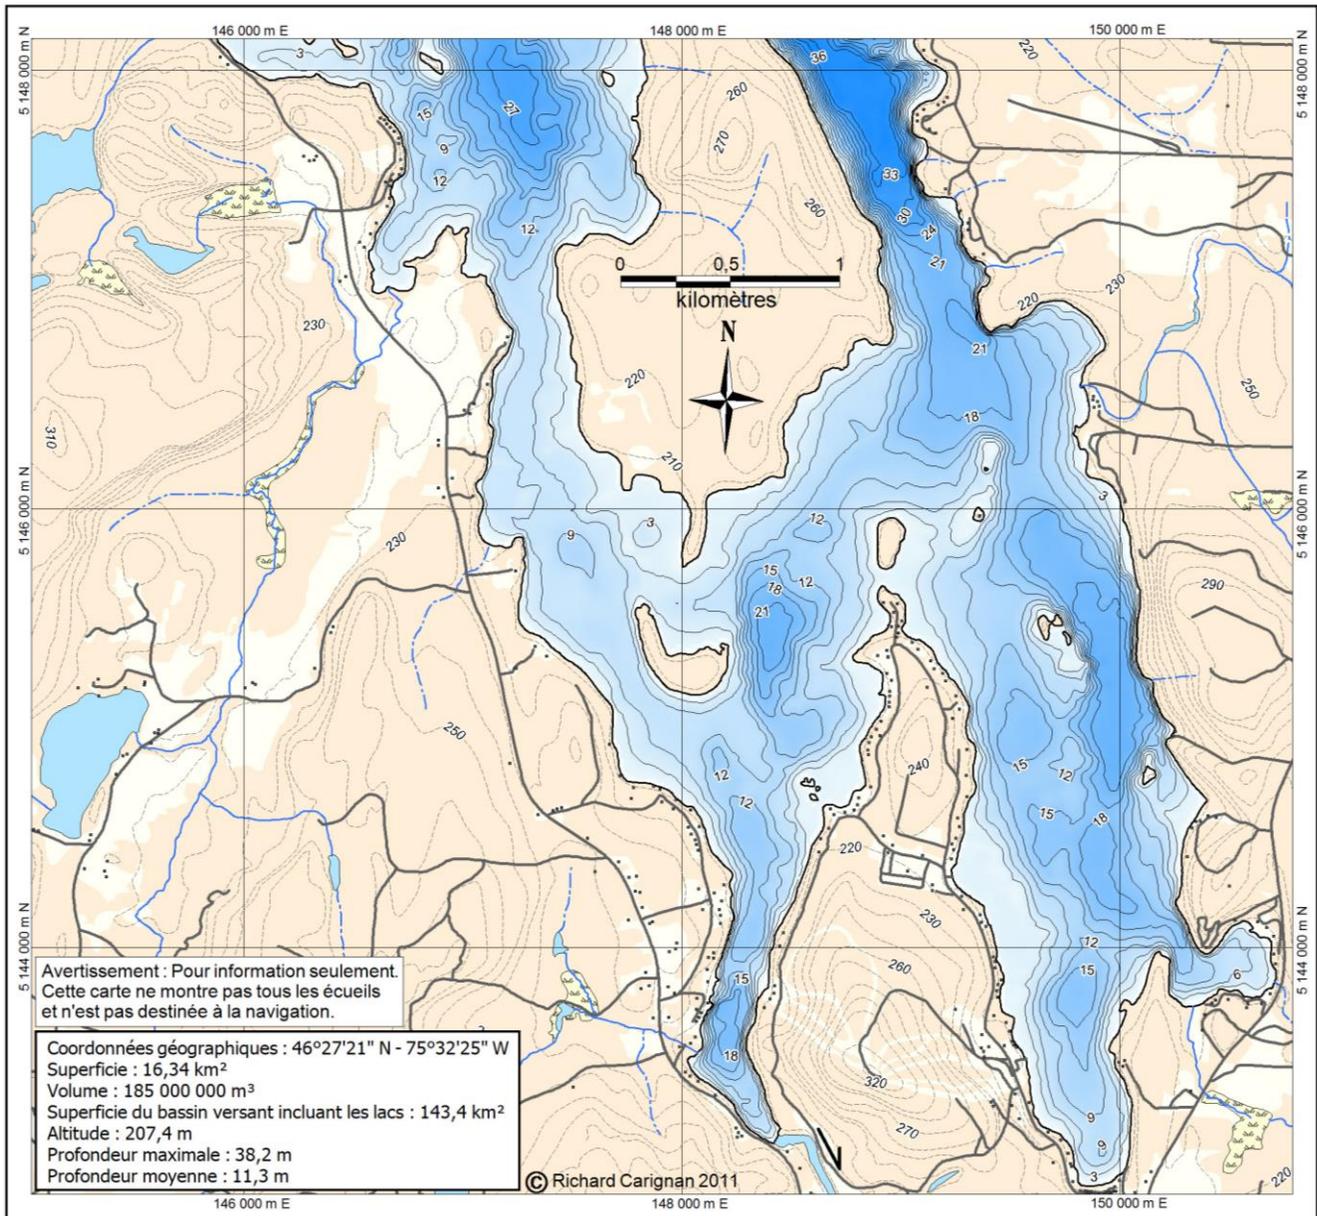
Figure 28. Bathymétrie du secteur sud du lac des Îles.

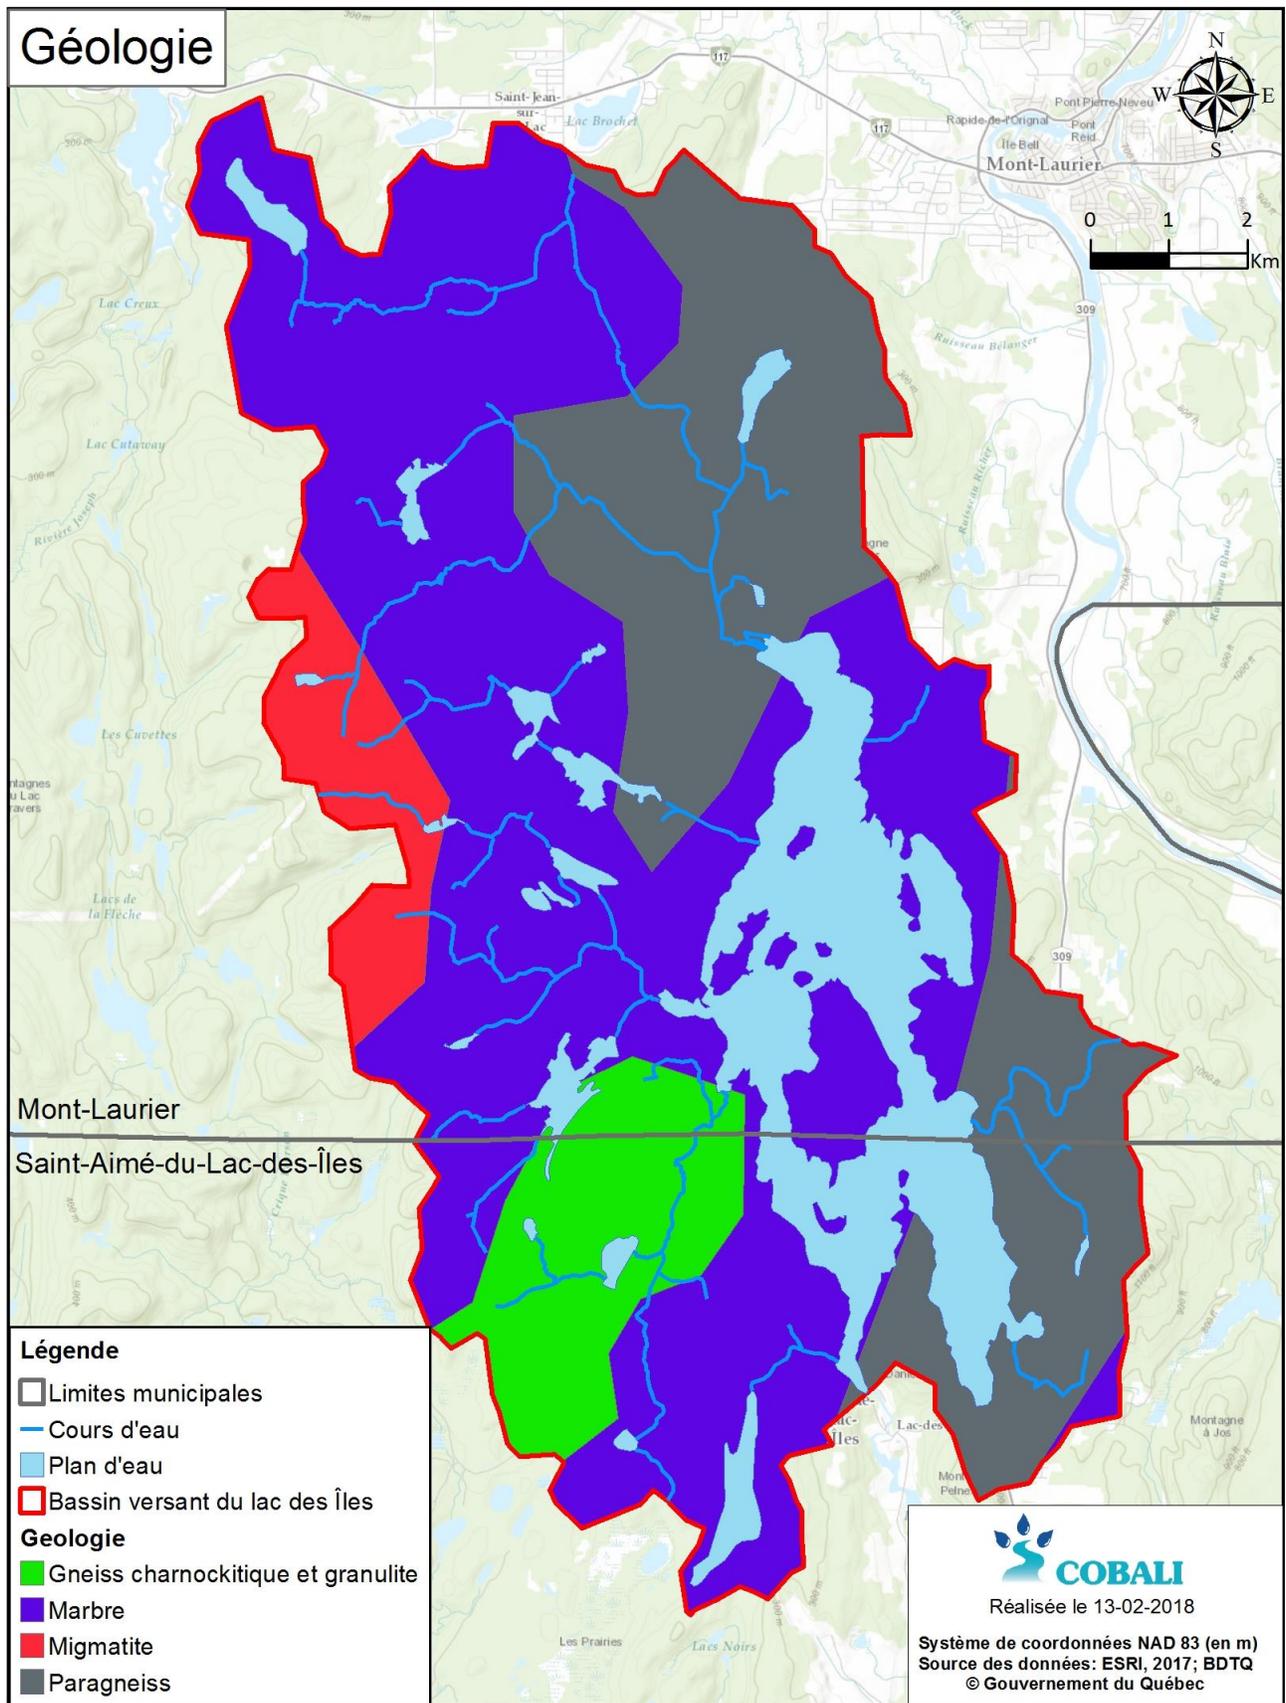
Figure 30. Géologie du bassin versant du lac des Îles.
