*Plan directeur de l'eau du bassin versant du
lac des Îles*

Comité du bassin versant de la rivière du Lièvre

2018

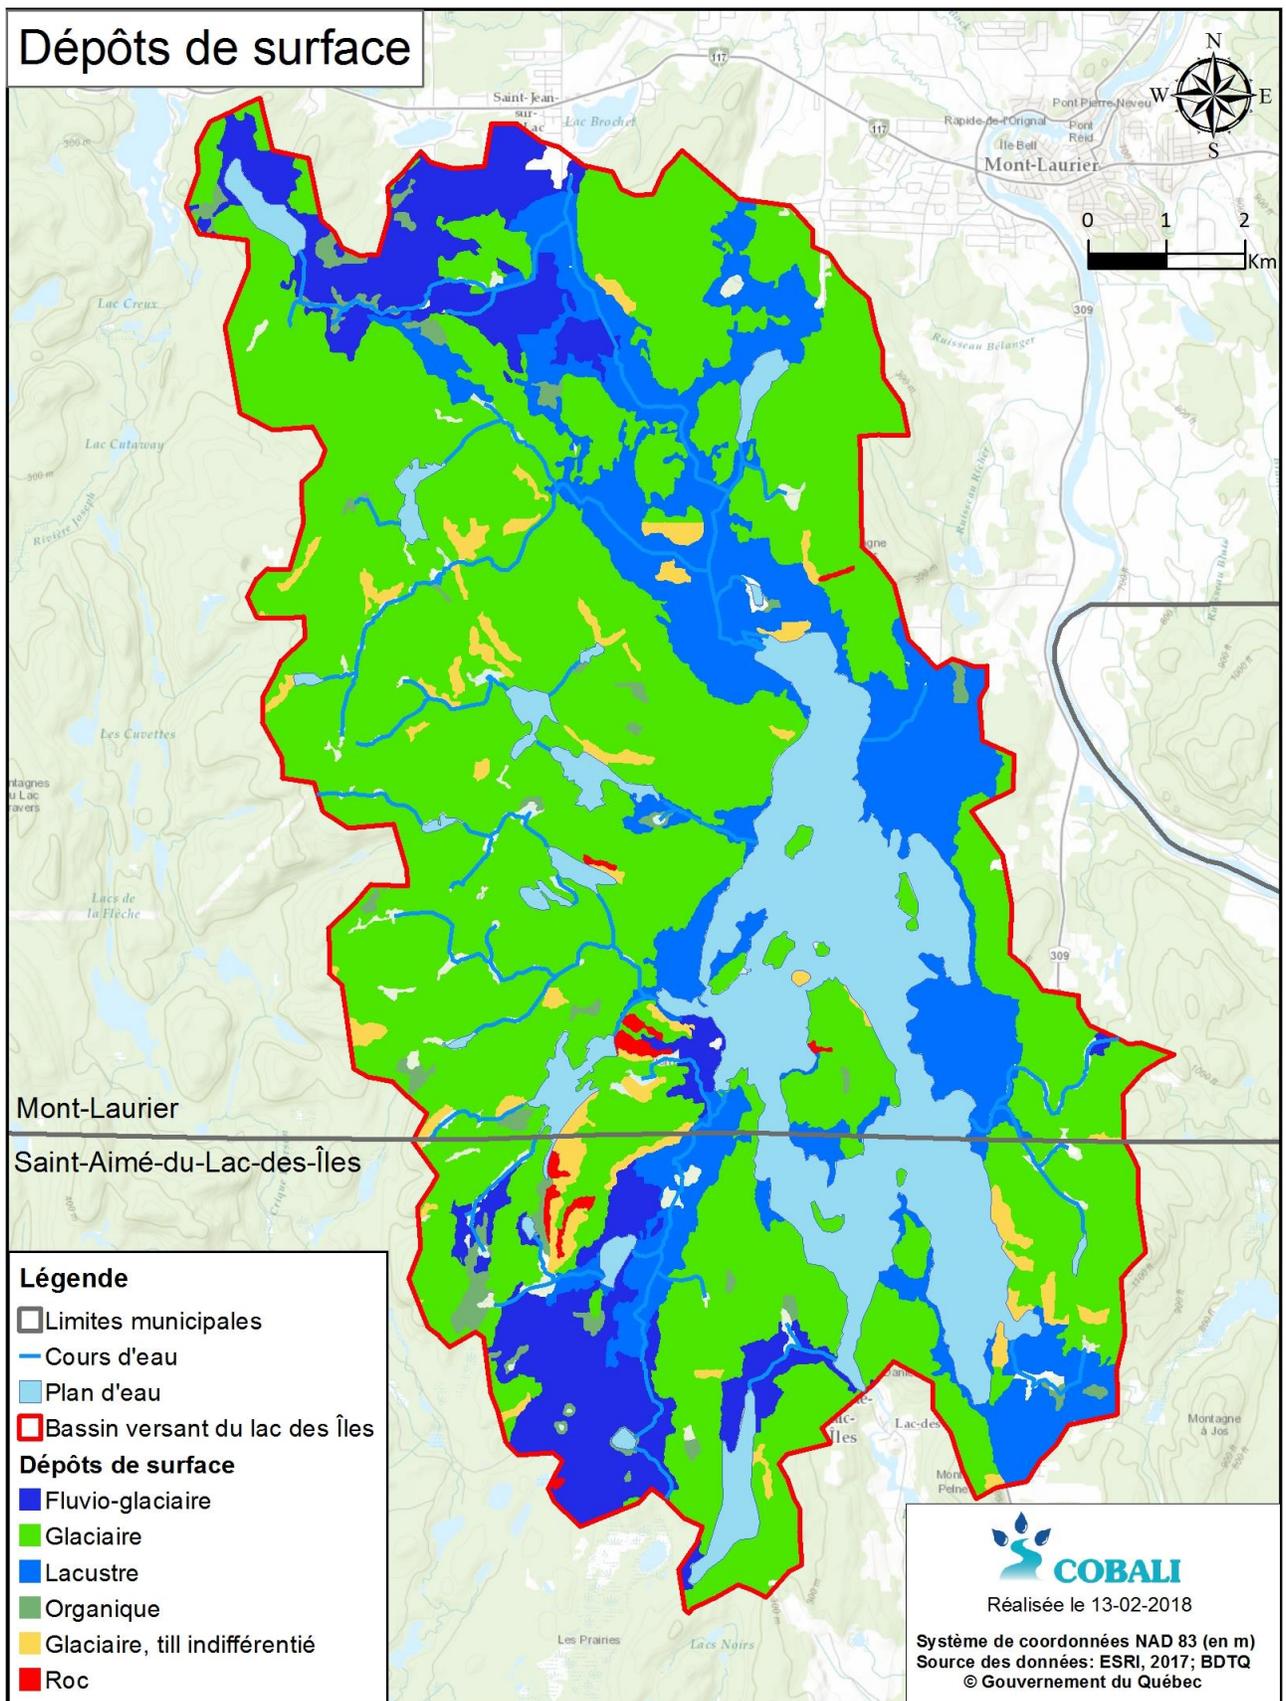
Figure 31. Dépôts de surface du bassin versant du lac des Îles.

Les dépôts fluvio-glaciaires sont des particules de sol charriés par un glacier et mis en place (transportés) par l'eau de fonte du glacier. La morphologie des accumulations varie selon la proximité du milieu sédimentaire et du glacier (MFFP, 2015).

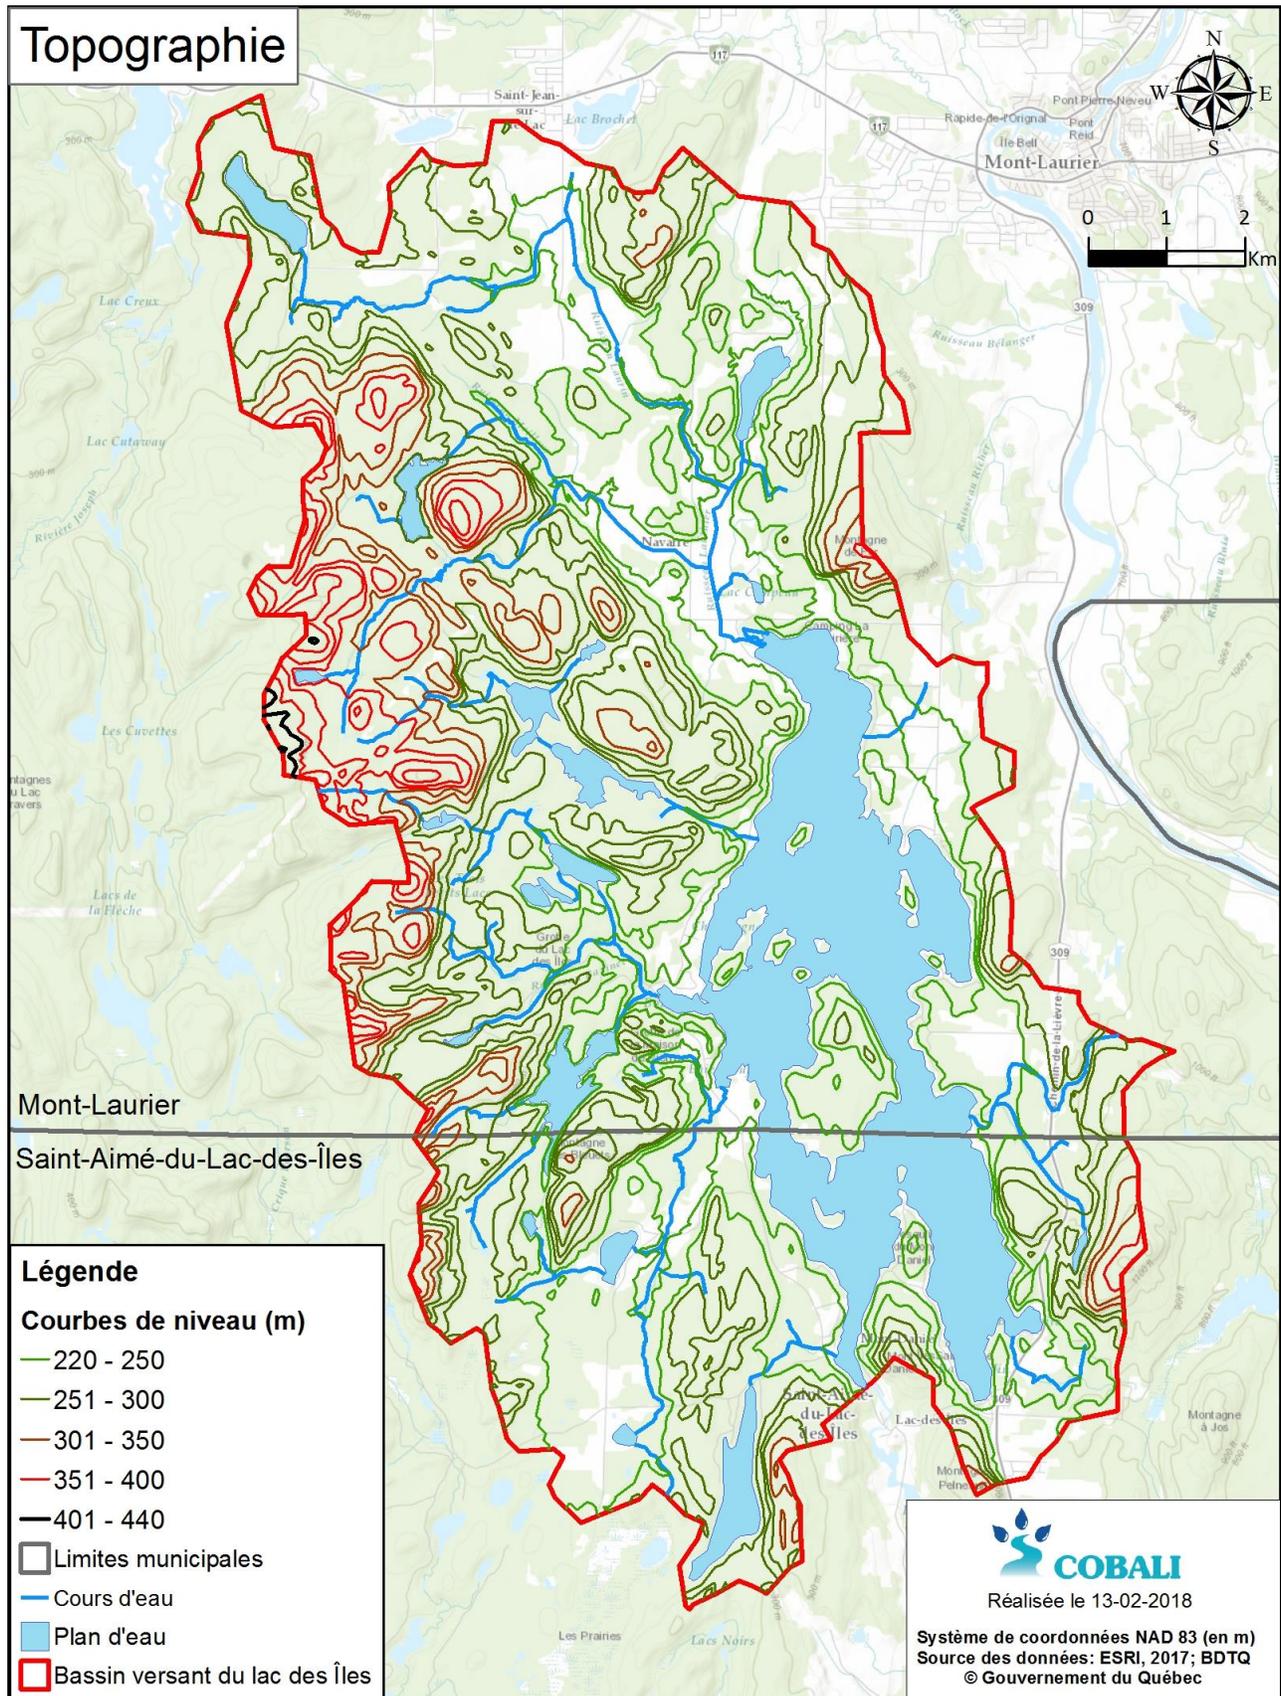
Figure 32. Topographie du bassin versant du lac des Îles.

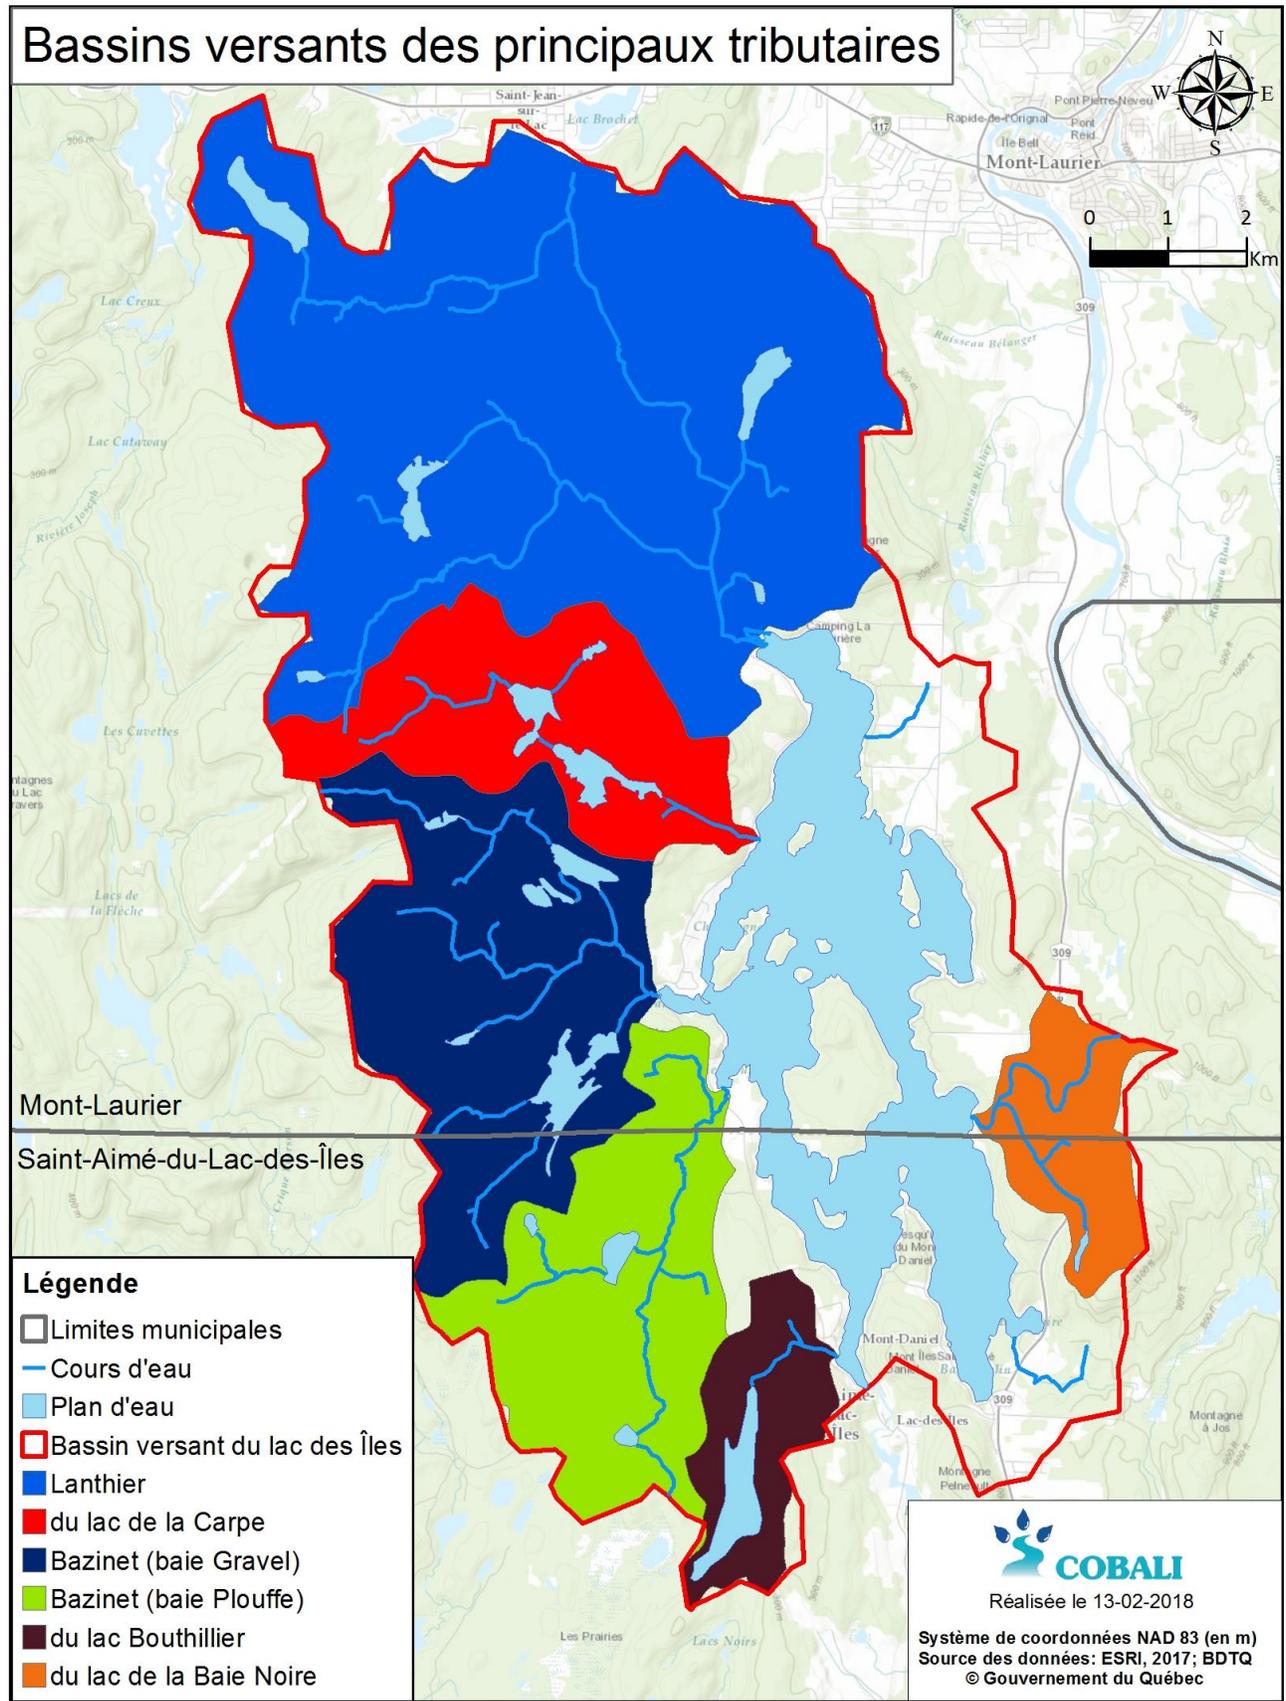
Figure 33. Bassins versants des principaux tributaires du lac des Îles.

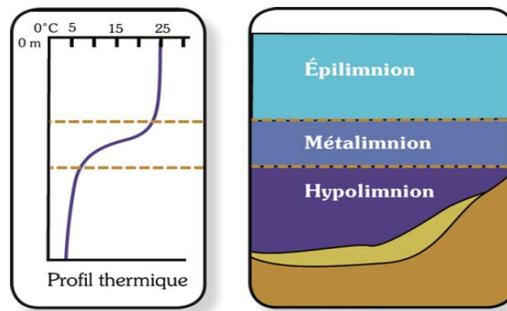
Figure 39 : Stratification thermique des lacs (CRE Laurentides, 2009)

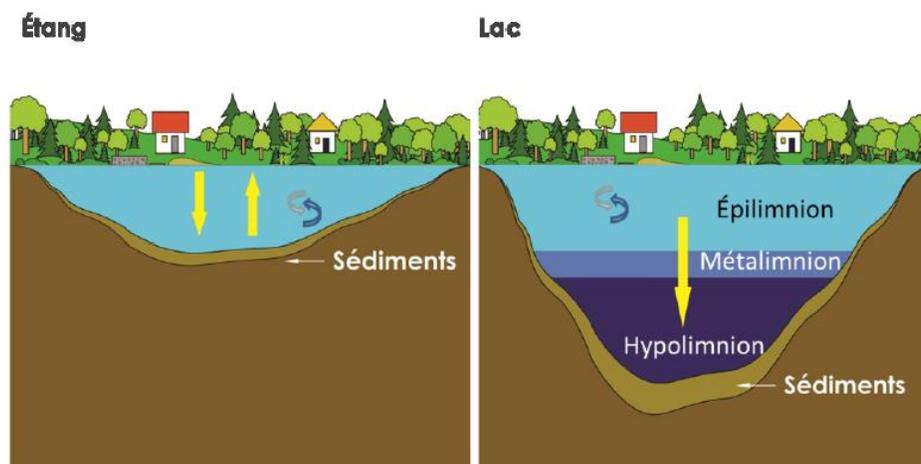
Figure 40 : Stratification thermique d'un étang peu profond par rapport à celle d'un lac profond (CRE Laurentides, 2013)

La stratification thermique d'un plan d'eau dépend de la profondeur de celui-ci ou encore de son exposition au vent, et est généralement différente selon qu'il s'agit d'un lac ou d'un étang (figure 37). Ainsi, dans les étangs, la faible profondeur de l'eau implique un recyclage continu des nutriments (ex. phosphore) entre les sédiments et la colonne d'eau, notamment en raison de l'action du vent (CRE Laurentides, 2013).
