DIAGNOSTIC ET PLAN D'ACTION

POUR LES LACS DE LA MUNICIPALITÉ DE CHUTE-SAINT-PHILIPPE

Comité du bassin versant de la rivière du Lièvre

Mai 2017

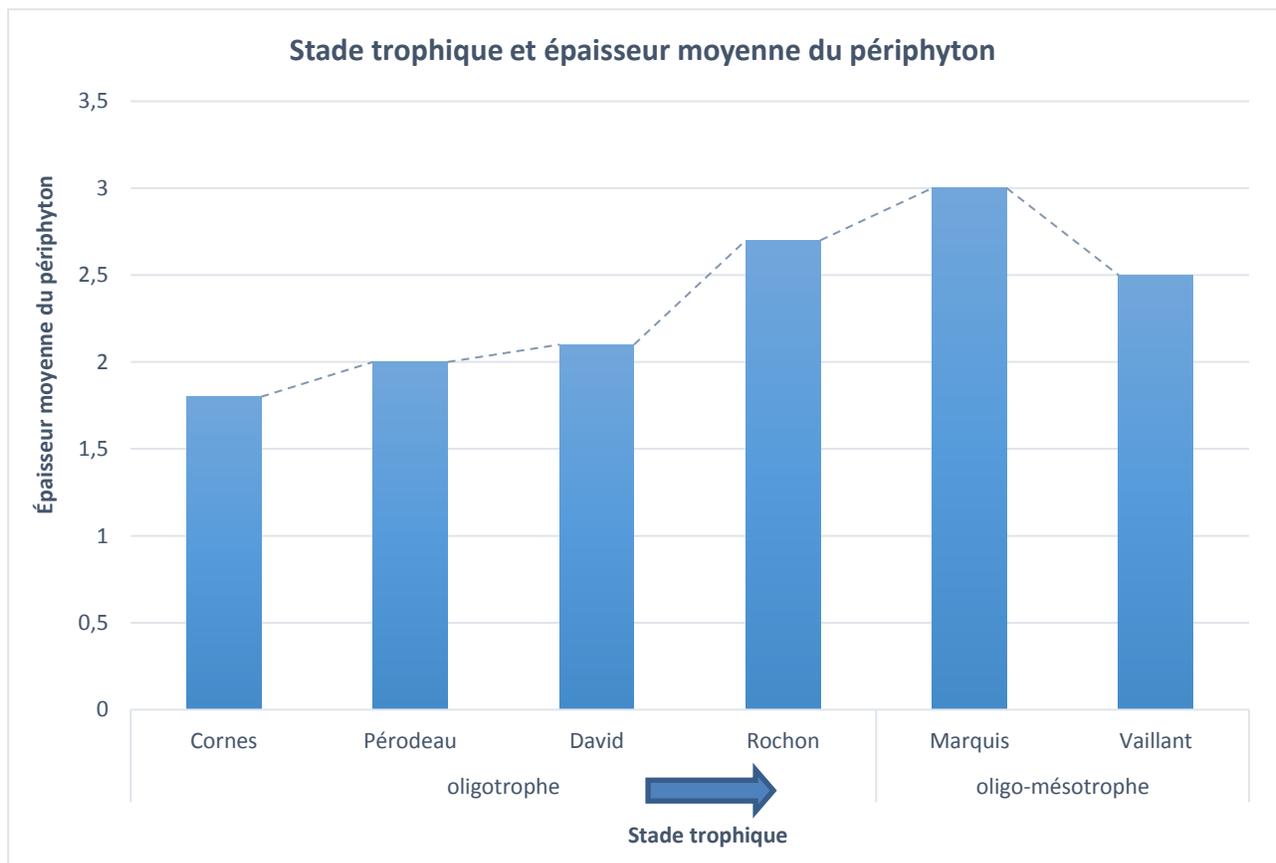
Figure 3.1. Stade trophique et épaisseur moyenne du périphyton

Ce tableau illustre le stade d'avancement du phénomène d'eutrophisation pour chaque lac, selon un classement où la gauche du graphique correspond au stade d'eutrophisation le moins avancé (oligotrophe) vers un stade plus avancé (mésotrophe). Pour les lacs de même stade trophique, soit le stade oligotrophe ou le stade oligo-mésotrophe, l'ordre a été déterminé par la prise en compte des résultats complémentaires de la multisonde et de la moyenne de l'épaisseur du périphyton pour les trois années de suivi. Le stade trophique déterminé par une diagnose ou les résultats du RSVL ont toutefois été considérés comme étant les résultats les plus importants et les plus fiables pour établir ce classement approximatif.

Les lacs Pierre et Petit Kiamika ne sont pas présents dans le graphique, étant donné l'absence d'étude sur le périphyton pour le lac Pierre et l'absence de la détermination du niveau trophique du Petit Kiamika, mais pour lequel une épaisseur moyenne de périphyton de 2 mm a toutefois été mesurée.

En sachant qu'il existe un lien entre l'abondance du périphyton et l'importance des apports en phosphore dans un plan d'eau, une corrélation positive devrait être s'observer entre le niveau trophique et l'épaisseur du périphyton. Le résultat du graphique, mise à part le lac Vaillant, affiche effectivement un lien croissant entre les deux paramètres. Cet exercice de classement est intéressant pour donner un aperçu du portrait de l'état des plans d'eau de la municipalité. Il faut toutefois garder à l'esprit qu'il existe une certaine marge d'erreur puisque l'interprétation est basée sur une appréciation subjective des résultats des différentes études, dont certaines pouvaient afficher de légères différences pour un même lac.

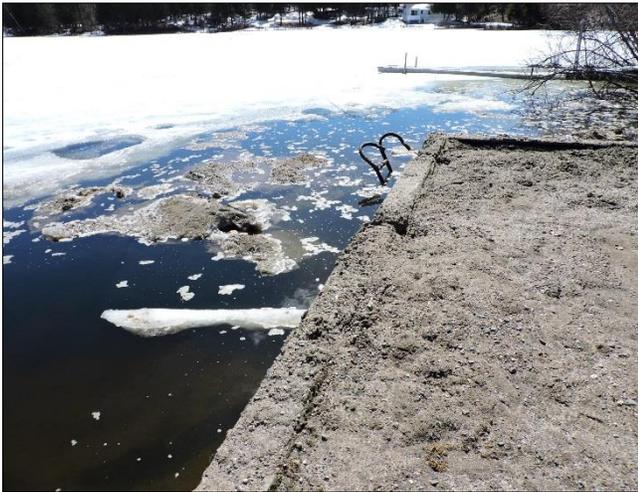
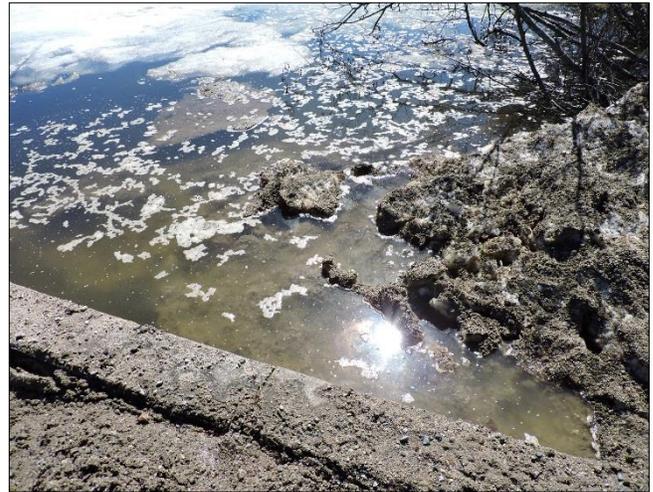
Débarcadère du lac Rochon : de grands volumes de neiges usées sont jetés directement dans le lac ou entreposées dans la rive, juste à côté d'un kiosque de sensibilisation...

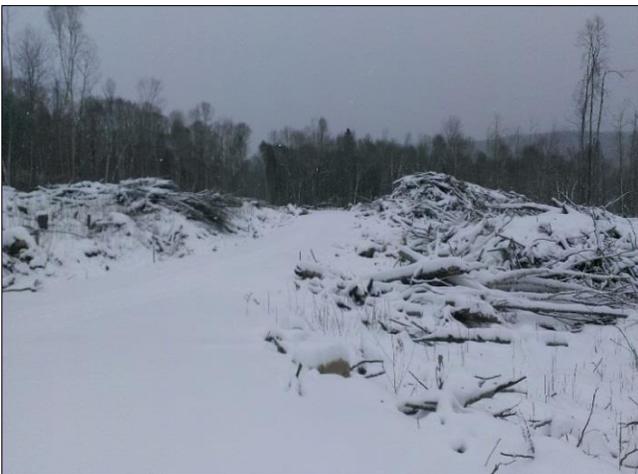
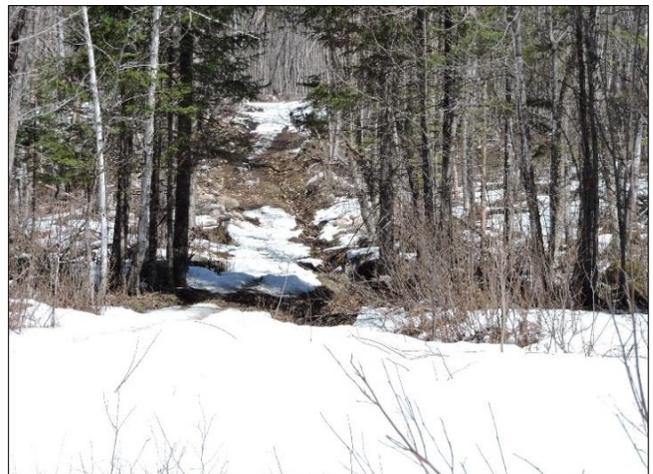
Coupes forestières à proximité du lac Rochon et chemin causant de la sédimentation dans un tributaire (chemin des Pointes)

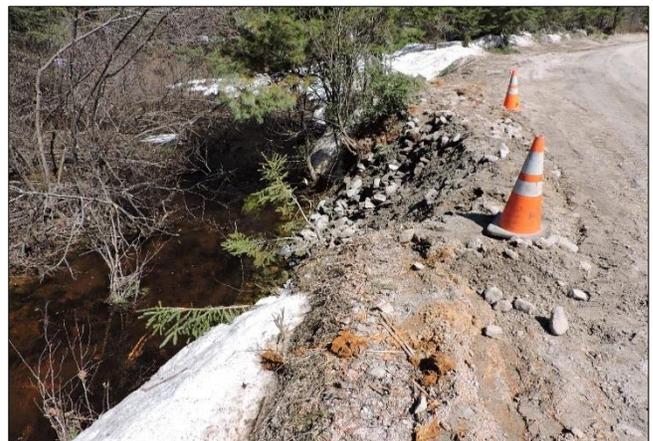
Décrochage de l'accotement d'une partie du chemin du lac Pérodeau, au (nord du lac Pérodeau) et travaux d'urgence sans mesures de contrôle de l'érosion.

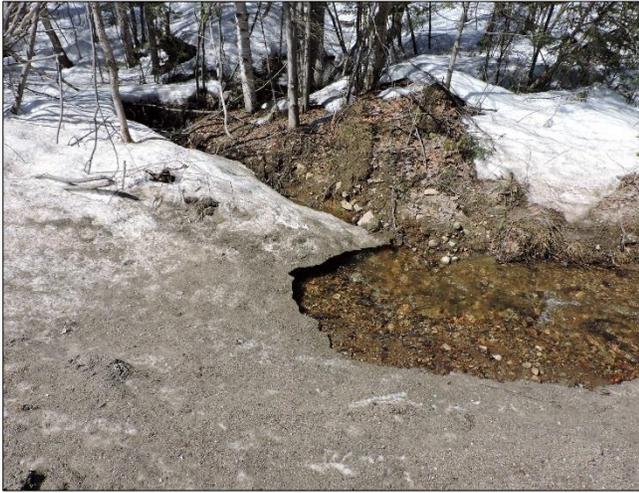
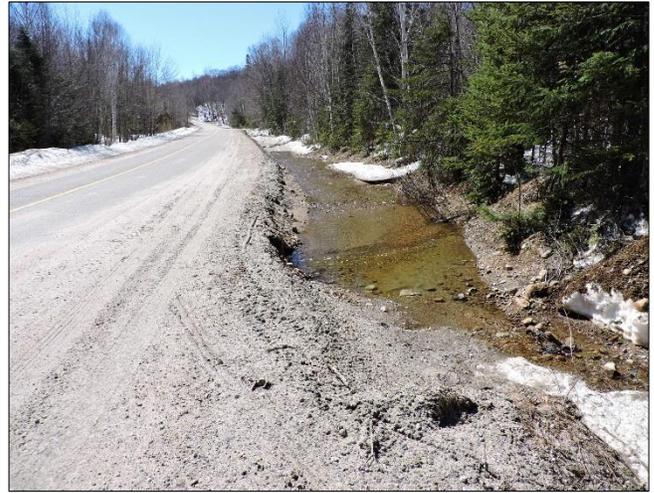
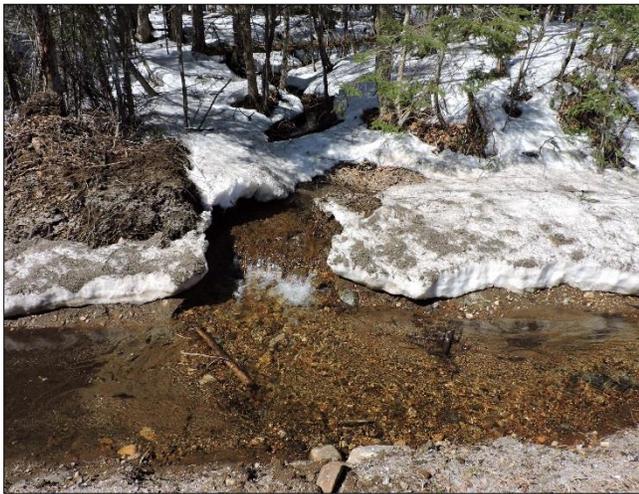
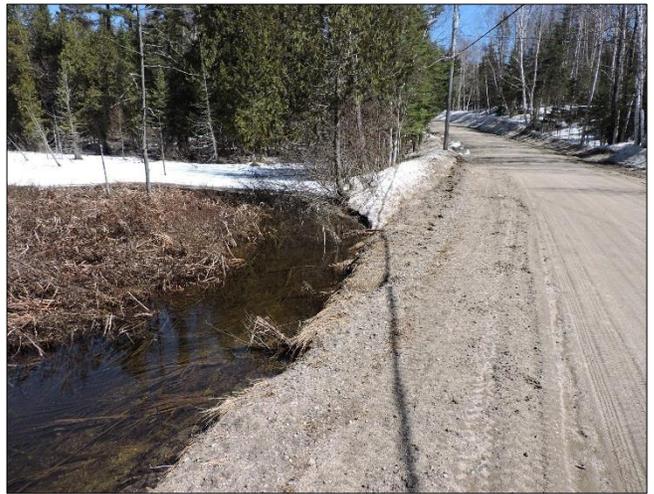
La visite sur le terrain a permis de constater de nombreux secteurs où les fossés étaient dénudés et s'érodaient facilement vers les cours d'eau. En plusieurs endroits, notamment au nord-est du lac David et au sud-ouest du lac des Cornes, des cours d'eau empruntent des fossés dénudés sur une certaine distance plutôt que de traverser directement la route par un ponceau, ce qui cause beaucoup d'érosion et un apport de sédiments important et continu. Il s'agit toutefois d'une problématique qui peut être corrigée en grande partie par la municipalité elle-même, par le biais de bonnes pratiques de voirie, que ce soit lors d'interventions ponctuelles ou de maintenance. Certains aménagements tels que des bassins de sédimentation creusés à des endroits stratégiques peuvent aussi diminuer grandement la sédimentation.

Fossés non végétalisés et tributaires empruntant des fossés emplis de matériel d'épandage, sans bassins de sédimentation. La photo en bas à droite a été prise sur le chemin du Soleil Levant, près du lac des Cornes. Les trois autres ont été prises dans le même secteur, sur le chemin du lac Pérodeau, près du lac des Cornes.

9. Adopter systématiquement, lorsque les conditions le permettent, la méthode du tiers inférieur pour la réfection ou l'entretien des fossés, ou l'exiger si le travail est réalisé par un sous-contractant.

10. Creuser des bassins de sédimentation à certains endroits stratégiques du réseau routier, où beaucoup de sédiments sont transportés aux tributaires. Dans certains cas, ces bassins de sédimentation pourraient aussi recueillir du même coup des sédiments provenant des chemins forestiers.

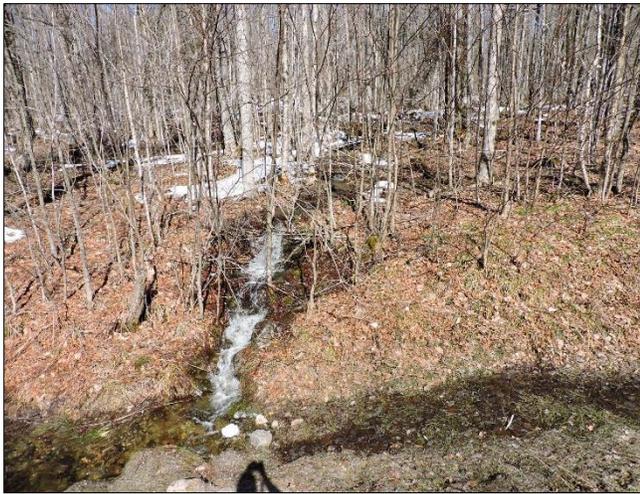
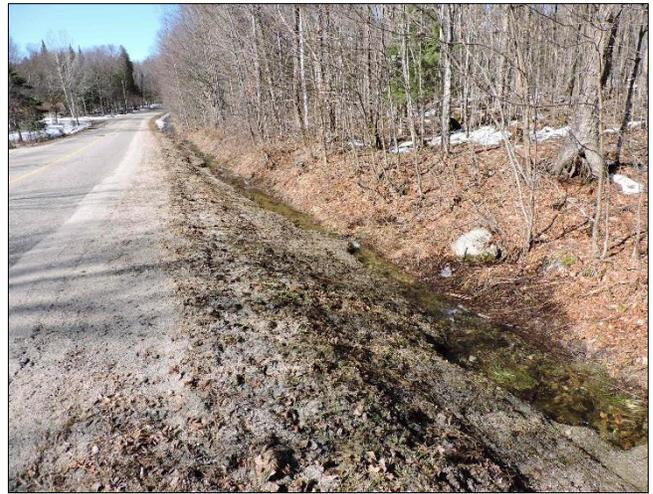
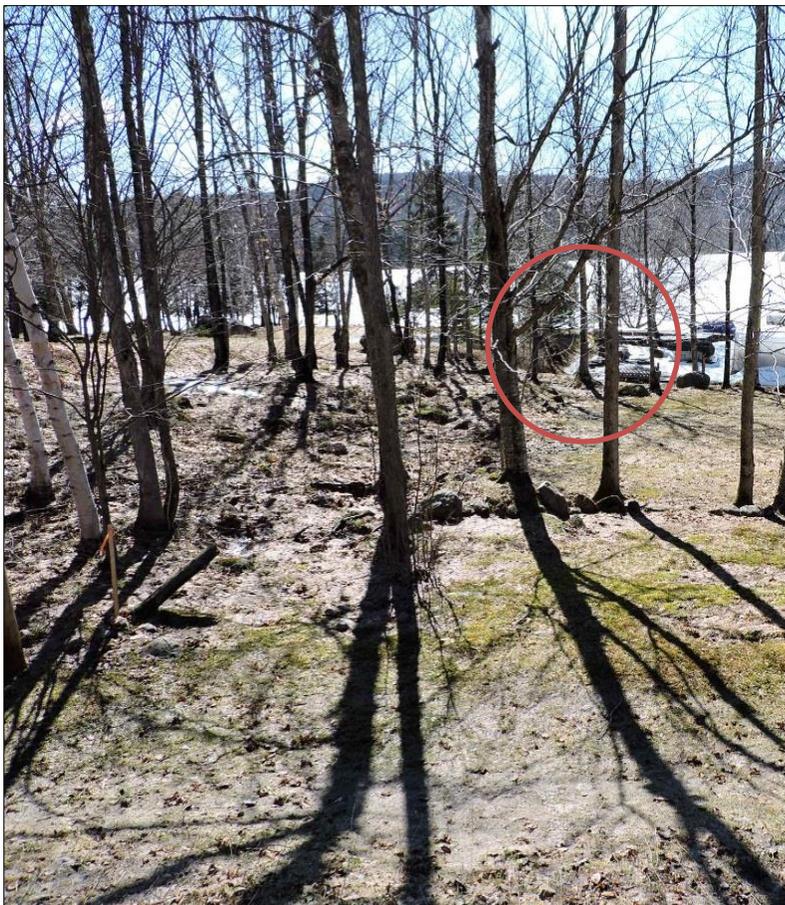
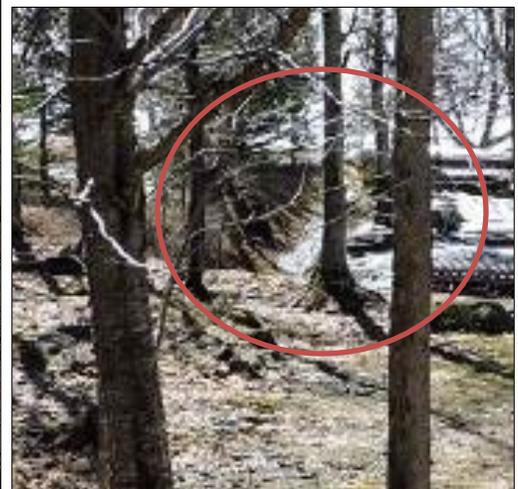
Exemple de détournement évident d'un tributaire pour emprunter une longue section de fossé plutôt que de traverser la route directement vers le lac sur un terrain privé, avec le transport de sédiments additionnels que cela suppose à chaque année. De l'autre côté de la route, dans les photos du bas, le tracé de l'ancien lit du tributaire maintenant comblé est clairement visible, de même qu'une partie non comblée près du lac qui montre l'emplacement de son ancienne embouchure.
