RAPPORT

CARACTÉRISATION DU BASSIN VERSANT DU RUISSEAU LÉOPOLD-LEDUC

Comité du bassin versant de la rivière du Lièvre

2018

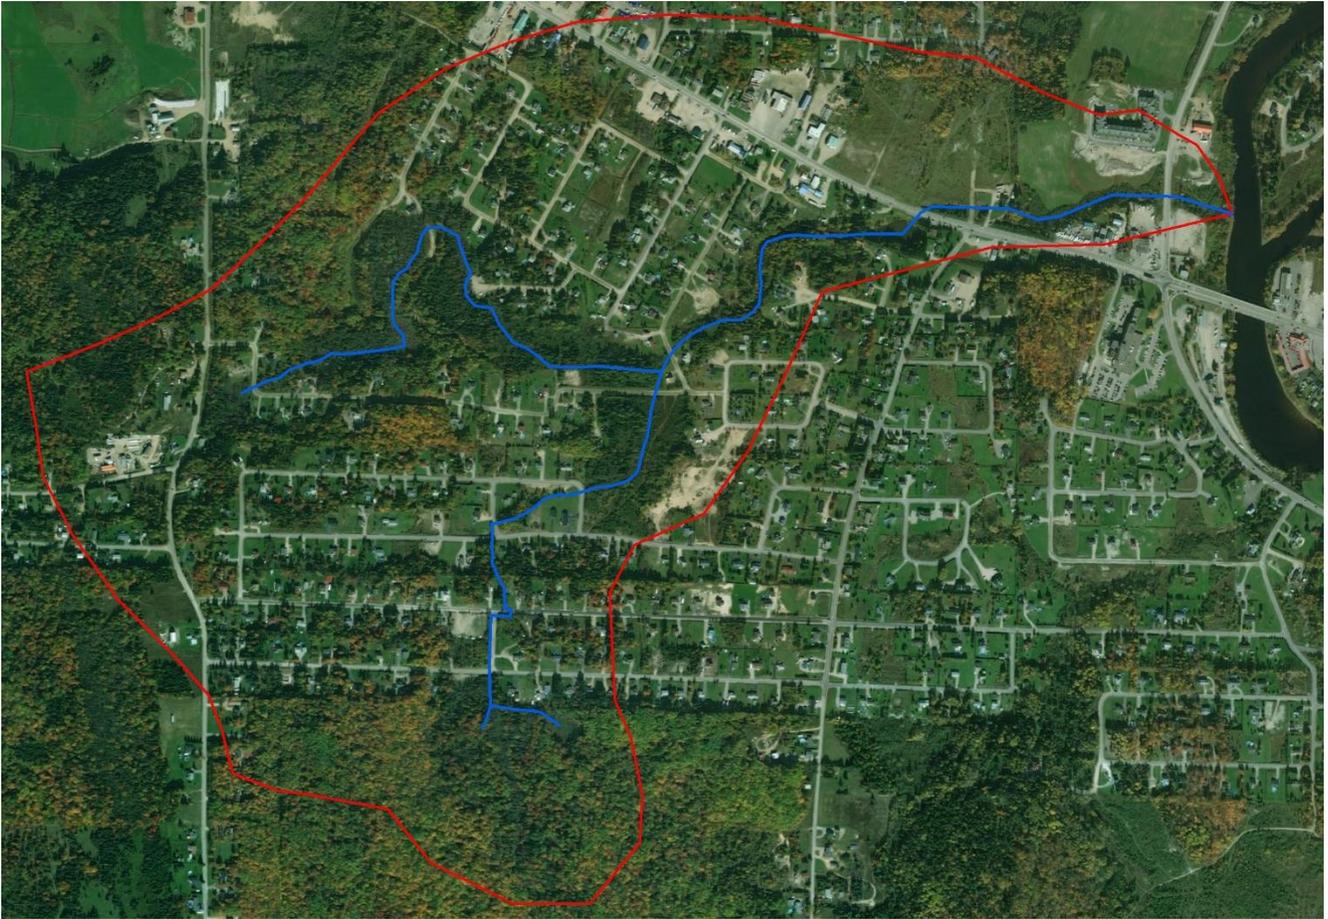
Figure 1 : carte du tracé du ruisseau Léopold-Leduc (en bleu) et son bassin versant (en rouge)

Le ruisseau Léopold-Leduc draine la majeure partie du territoire compris grossièrement entre le rang 4 et le rang 5, et entre la route 117 et la rue des Glaïeuls. Il se compose de deux branches principales, la première provenant du sud et la seconde, de l'ouest. La branche du sud prend sa source immédiatement au sud-ouest de la rue des Glaïeuls, dans une mosaïque de milieux humides drainant le bas d'une petite colline. Elle chemine ensuite vers le nord en traversant les rues des Glaïeuls, des Primevères, des Pivoines, des Hortensias, des Jasmins et des Iris. La branche ouest, quant à elle, prend sa source dans un milieu humide situé entre le rang 5 et l'extrême ouest de la rue des Iris. Elle serpente ensuite dans un boisé jusqu'à sa rencontre avec l'autre branche du ruisseau immédiatement à l'ouest de la jonction des rues des Iris et Michel-Prévost. Le ruisseau se fraye ensuite un chemin vers le nord-est jusqu'à un étang adjacent à la route 117 à travers une étroite vallée encaissée. Après avoir traversé la route 117, le ruisseau longe cette route vers l'est où il traverse la route 309 entre le Tim Horton's et les Habitations Antoine-Labelle, avant de se jeter dans la rivière du Lièvre. La carte suivante illustre en bleu le tracé du ruisseau Léopold-Leduc et en rouge, son bassin versant. La carte détaillée du projet est fournie à l'annexe A.

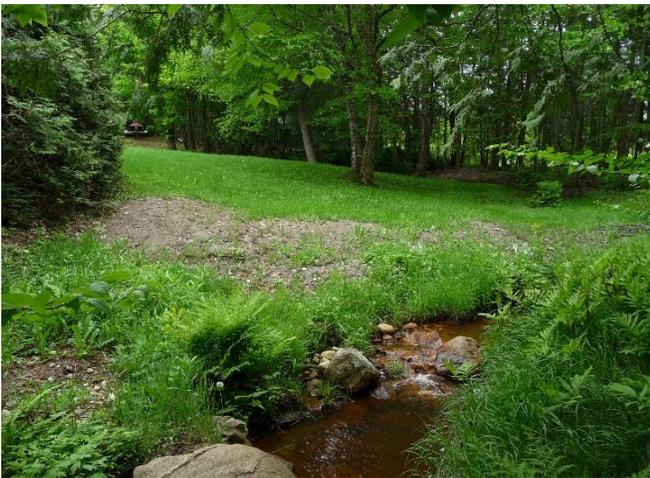
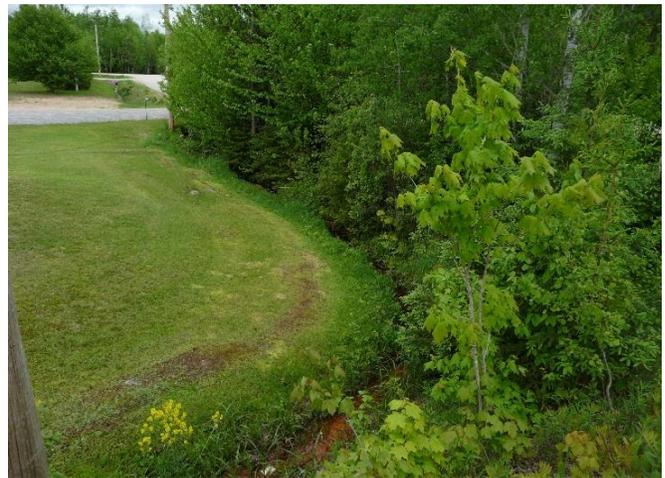
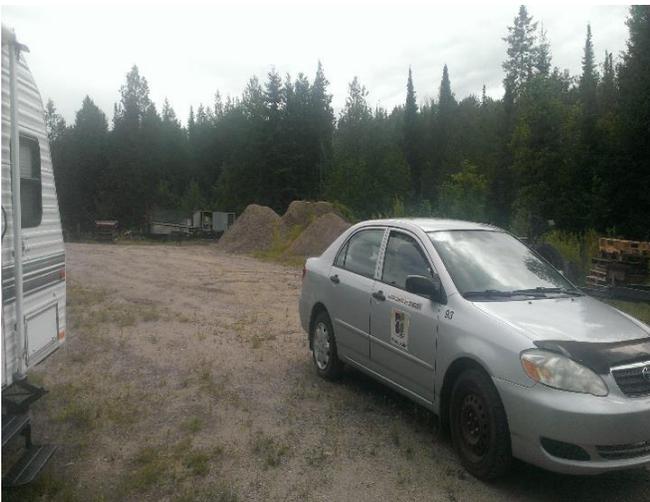
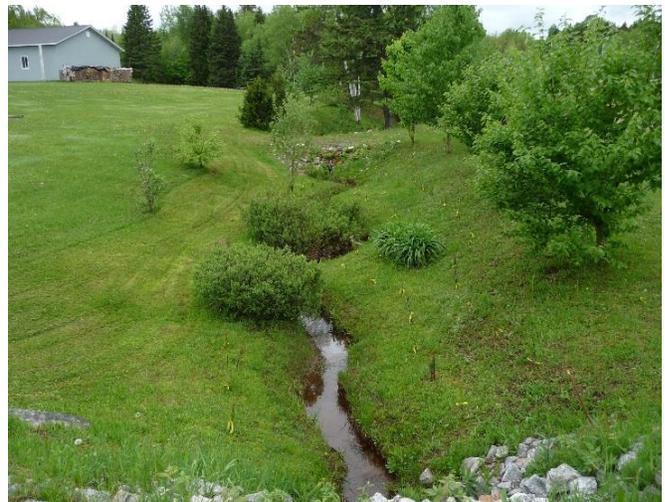
Selon les observations lors des sorties sur le terrain, à plusieurs endroits, la largeur de la végétation naturelle dans la bande riveraine est insuffisante pour assurer les fonctions minimales de celle-ci, à savoir : prévenir l'érosion, filtrer les polluants et les éléments nutritifs, diminuer le ruissellement, créer de l'ombrage afin de maintenir l'eau froide et bien oxygénée, assurer un habitat et un couloir de déplacement pour la faune. La réglementation de la Ville (règlement de zonage numéro 134) relative aux rives s'applique en effet sur tous les cours d'eau, y compris les petits ruisseaux en milieu résidentiel. En plusieurs endroits, la rive est presque complètement aménagée avec des surfaces gazonnées, ou alors partiellement boisée mais entretenue. Cette problématique est principalement rencontrée sur quelques propriétés situées au sud du bassin versant, entre la rue des Glaïeuls et la rue des Iris. De plus, la bande riveraine est parfois utilisée pour entreposer divers objets et matériaux, parfois des abris y sont construits. Certains déchets y sont également jetés. Ces pratiques témoignent des anciennes mentalités et des anciennes pratiques de développement, où la présence d'un ruisseau était simplement perçue comme un élément de la propriété que l'on peut aménager à sa guise, au même titre qu'une grosse roche ou un talus.

Photos du haut : bandes riveraines déficientes. En bas à gauche, entreposage de matériaux dans la bande riveraine. En bas à droite, rive tondu malgré la plantation d'un grand nombre d'arbres et d'arbustes

1. Sensibilisation : considérer les riverains des ruisseaux urbains de la même manière que les riverains des lacs. En effet, la même réglementation s'applique pour tous les cours d'eau, grands ou petits. Entre autres, les outils de sensibilisation aux bonnes pratiques riveraines telle que la conservation de la bande riveraine devraient donc être conçus pour interpeller également les riverains des quartiers résidentiels. De cette façon, l'ensemble des riverains développera progressivement une vision par bassin versant et se sentira responsable de la qualité de l'eau. Enfin, il serait intéressant de sensibiliser les citoyens urbains à la biodiversité qui les entoure afin de leur faire prendre conscience de sa richesse.

2. Réglementation : Renforcer l'application de la réglementation relative aux rives et aux milieux humides. En priorité, des mesures exemplaires doivent désormais être prises pour les infractions actives telles que le déboisement, le drainage ou le remblai des rives et des milieux humides, qui sont encore observés à quelques endroits. Aucune perte de ces milieux ne doit plus être tolérée.

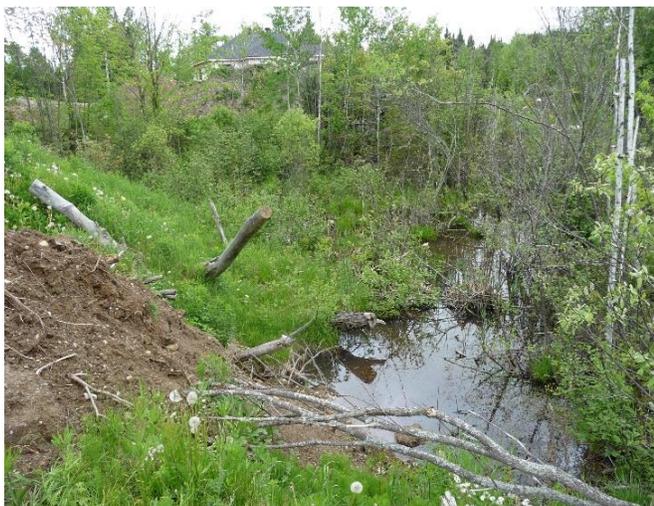
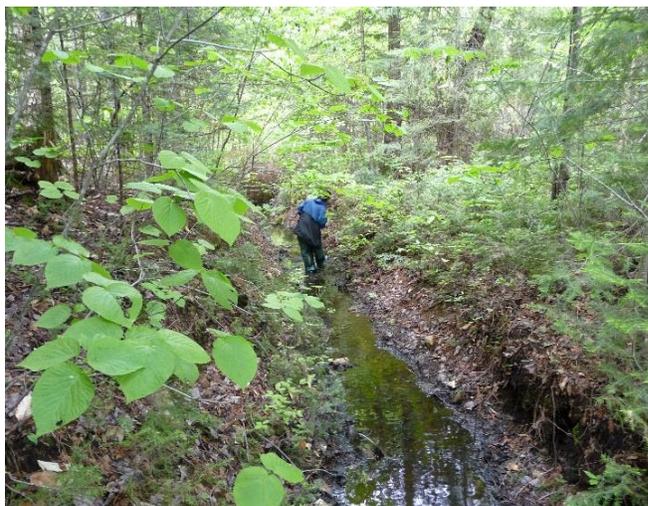
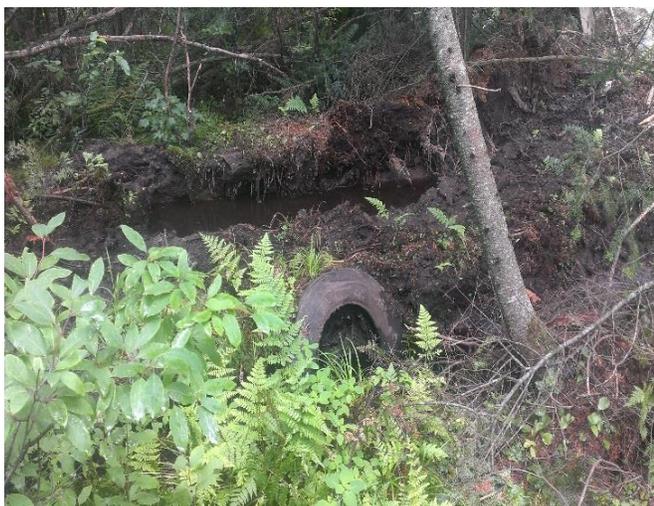
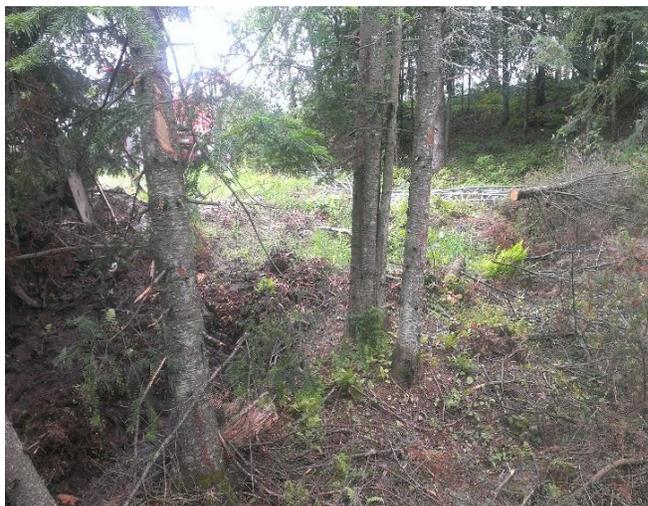
Les travaux de caractérisation du ruisseau ont permis d'observer à certains endroits, le déboisement et la mise à nu du sol dans certaines bandes riveraines et milieux humides adjacent au cours d'eau. Des travaux de creusage et de détournement ont également été constatés, en plus de travaux de drainage et même de remblayage de milieux humides.

En haut : remblai dans le milieu humide et creusage du cours d'eau dans une tranchée.

Passage de machinerie créant des ornières dans un milieu humide et déboisement à la limite du milieu humide.

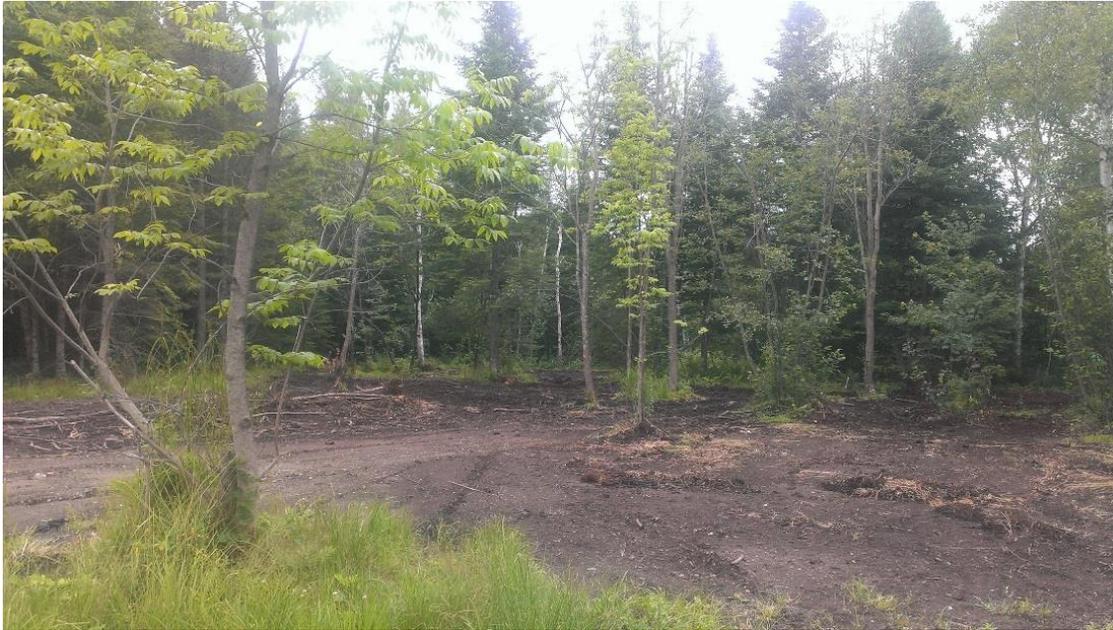
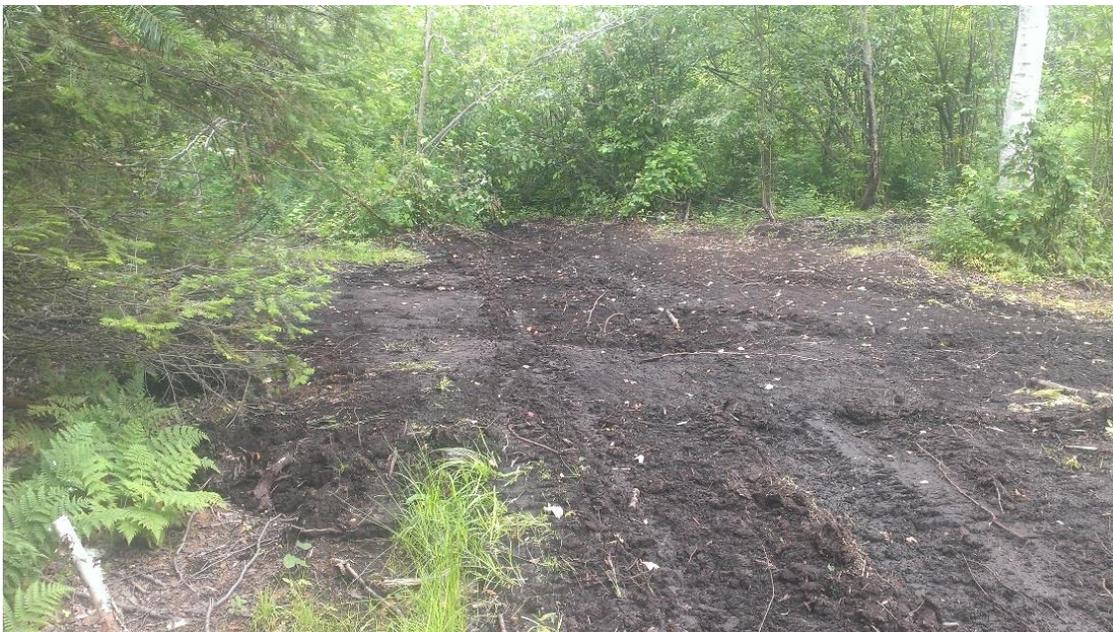
Déboisement et remblai d'un milieu humide et de la rive jusqu'au ruisseau.

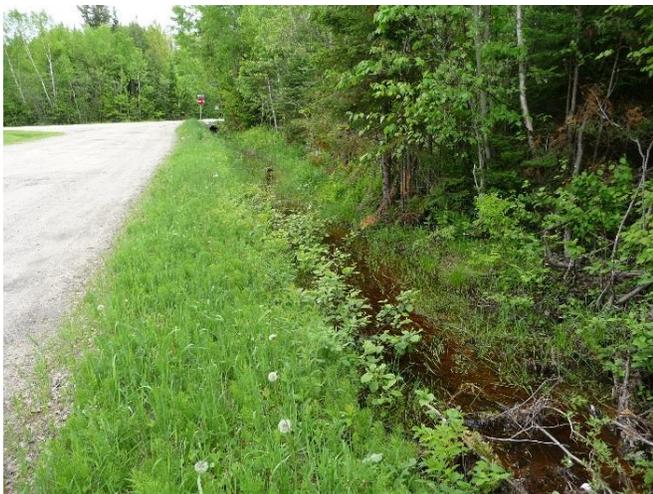
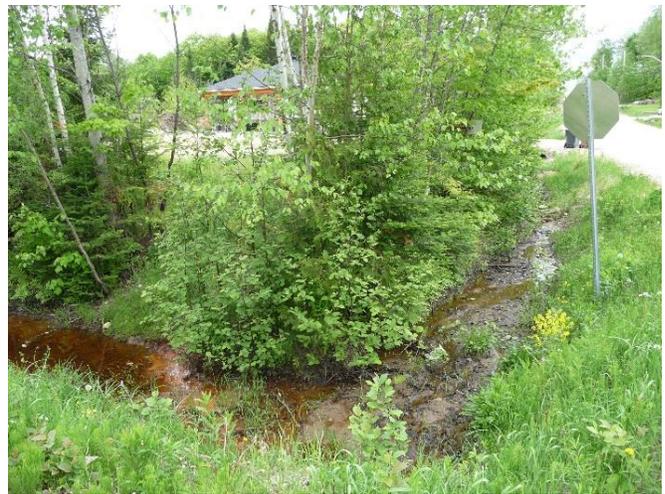
En longeant le ruisseau sur le terrain ou en observant son tracé sur une carte, on constate qu'entre la rue des Glaïeuls et la rue des Jasmins, le tracé des rues ne semble pas tenir compte de la présence du ruisseau. Non seulement le ruisseau emprunte-t-il le fossé des rues à plusieurs reprises, mais le nombre de traverses de cours d'eau, donc de ponceaux, n'a pas été minimisé. Le terrain relativement plat et l'absence de vallée encaissée a probablement facilité le déplacement du ruisseau au gré des circonstances. À titre de comparaison, le réseau routier traverse le ruisseau Villemaire à cinq reprises, entre le lac des Écorces et la rivière du Lièvre, tandis que le ruisseau Léopold-Leduc comporte quant à lui dix ponceaux routiers malgré un trajet beaucoup plus court, et

Intersections Pivoines / Primevères : le tracé du ruisseau est illustré en bleu. Il emprunte trois fossés, traverse deux rues plutôt qu'une et tourne à angle droit à quatre reprises.

3. Urbanisme : ce projet illustre bien la nécessité d'adapter le tracé des rues et des propriétés aux éléments naturels plutôt que l'inverse. Ces éléments (cours d'eau et milieux humides) doivent être intégrés à l'aménagement tout en respectant leur intégrité écologique et non considérés uniquement comme des contraintes, qui finissent être perturbés par le développement. La Ville doit évaluer les futurs projets de développement dans l'optique d'éviter l'empiètement sur les milieux humides, d'une réduction des traverses de cours d'eau, et d'un maintien de la connectivité des milieux naturels. En somme, le corridor formé par un ruisseau et ses milieux humides devrait être laissé le plus intact possible, avec un minimum de traverses à des endroits judicieusement choisis. Les cours d'eau ne devraient pas emprunter les fossés routiers. Enfin, il est bien difficile d'évaluer la conformité d'un projet avec la réglementation relative aux cours d'eau, si ceux-ci n'ont pas été identifiés sur le terrain. En effet, la cartographie existante ne révèle pas la plupart des ruisseaux en tête de bassin versant, qui sont pourtant assujettis à la même réglementation que les cours d'eau cartographiés. La caractérisation des cours d'eau est donc essentielle avant le démarrage d'un projet de lotissement, faute de quoi la Ville s'exposera à gérer une multitude de dossiers complexes et coûteux de voirie, de problèmes de voisinage, d'application de la réglementation, etc.

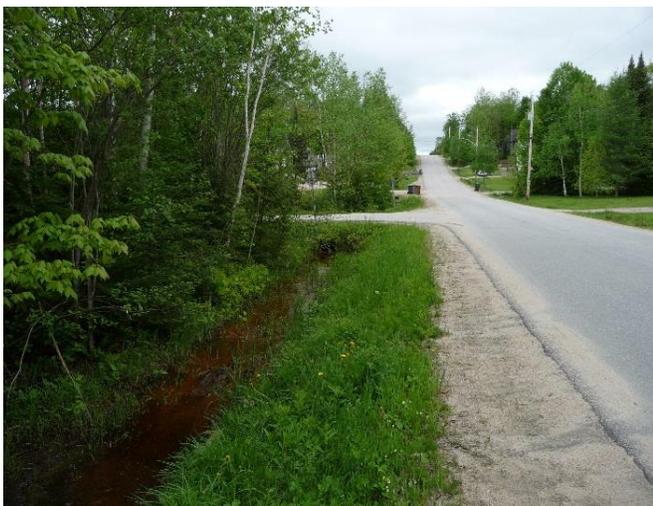
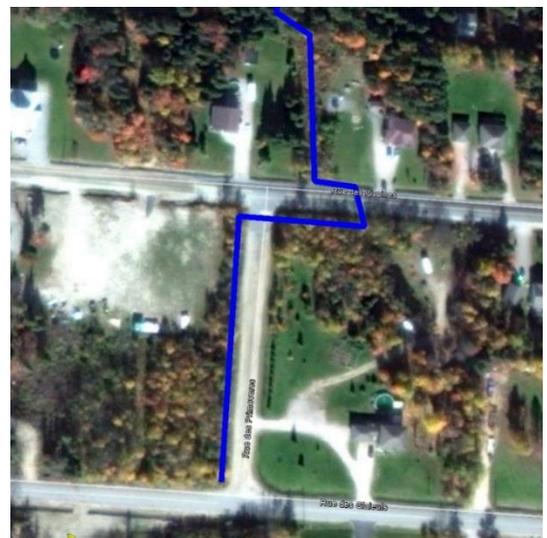
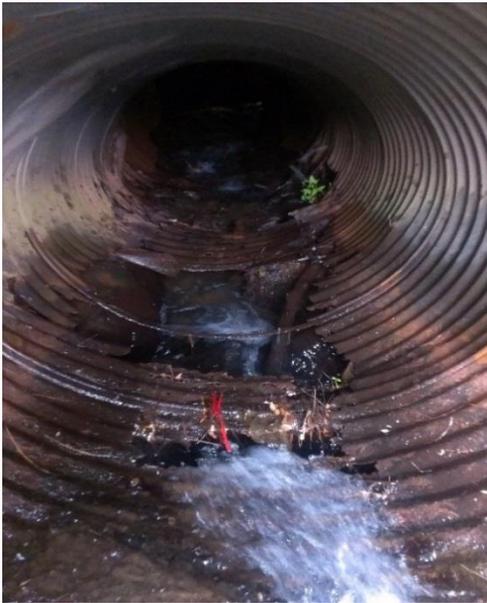
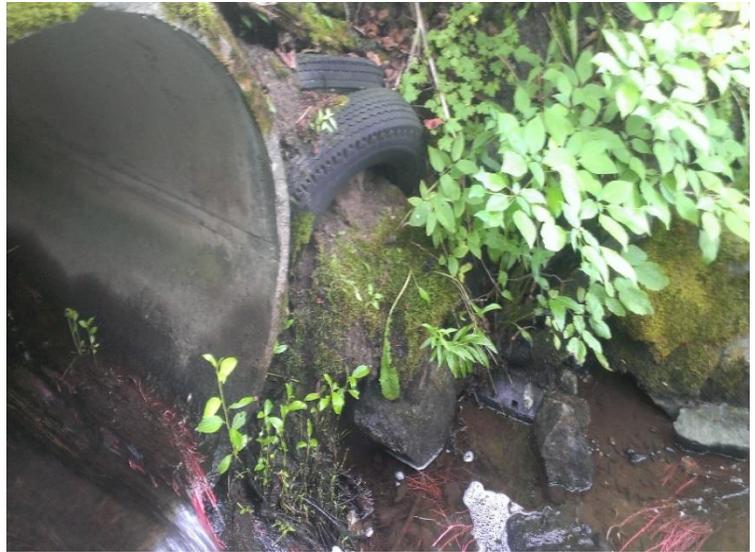
Parmi les ponceaux qu'emprunte le ruisseau le long de son parcours, certains ponceaux sont en mauvais état ou encombrés. Le plus problématique à cet égard est le ponceau de la route 117, qui est écrasé et dont le fond est percé sur plusieurs mètres. Le ruisseau s'écoule donc sous le ponceau et creuse le sol sous la route. Il est évident qu'aucun poisson ne peut y circuler.

Enfin, l'absence de bassins de sédimentation à l'exutoire des fossés (où ne circule pas le ruisseau), souvent mal végétalisés, contribue à l'accumulation de beaucoup de sédiments dans le ruisseau. En plusieurs endroits, de grands dépôts d'abrasifs, de sable et de matériel de remblai se retrouvent dans le ruisseau et sur ses rives.

En haut à gauche : Ponceau de la route 117. En haut à droite : remblai de pneus et ponceau privé causant une chute. En bas, le regard pluvial de la route 117 se déverse dans un étang adjacent. Malgré un petit bassin de sédimentation qui devrait être nettoyé, une très grande quantité de sédiments se dépose dans l'étang.

4. Voirie : la création ou l'amélioration de bassins de sédimentation à quelques endroits stratégiques permettrait d'éviter le transport de grandes quantités de sédiments au ruisseau en provenance de la chaussée ou des fossés. Cela est particulièrement vrai dans le cas de la route 117, mais aussi de la rue des Pivoines. De plus, lorsque des travaux d'entretien des fossés seront nécessaires, il est important que la Ville se conforme au règlement 310 de la MRC d'Antoine-Labelle pour les sections de fossés empruntées par le ruisseau, qui réglemente l'entretien de cours d'eau.

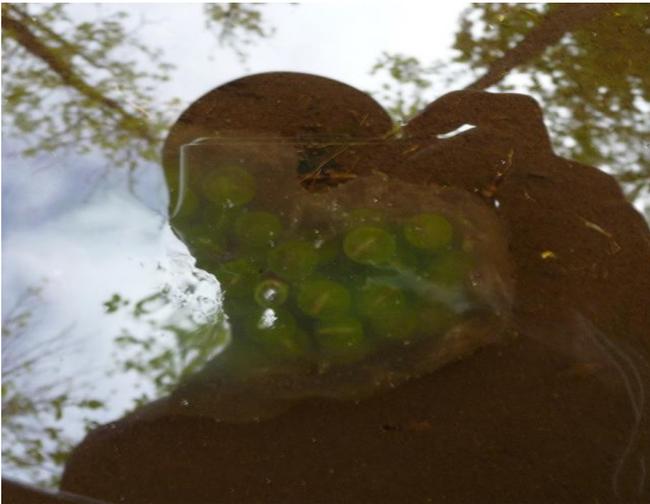
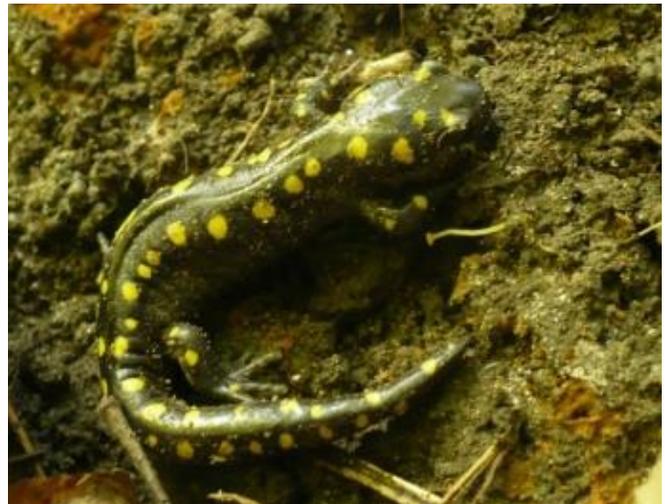
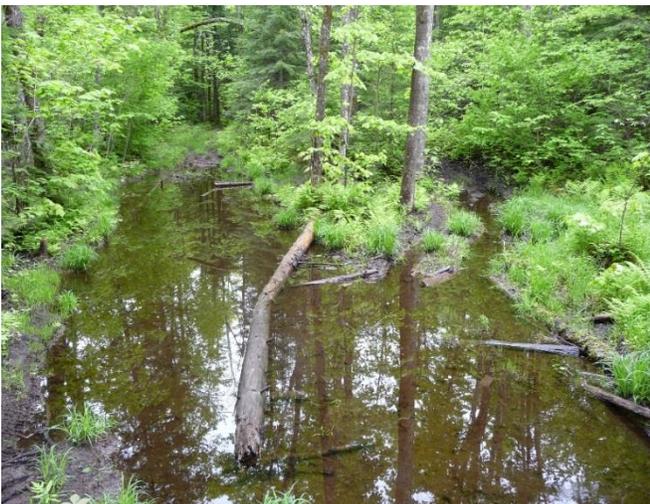
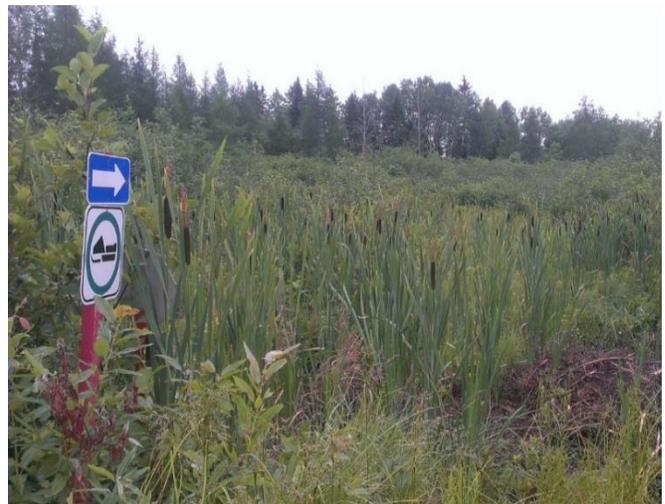
Plusieurs chemins forestiers sillonnent les milieux naturels du bassin versant et traversent bon nombre de milieux humides et petits cours d'eau. On note aussi la présence d'une piste de motoneige, qui est aussi empruntée durant l'été par d'autres VHR. La piste de motoneige est en grande partie située dans des milieux humides qui sont complètement inondés durant l'été, à tel point qu'il est très difficile d'y circuler. La création et l'entretien de cette piste a donc assurément un impact sur le milieu bien que l'essentiel de la circulation se fasse l'hiver lorsque les milieux humides sont gelés et recouverts de neige. Dans la plupart des sections, des traverses de ruisseaux et de milieux humides se font à gué. Cela amène une augmentation des matières en suspension et détruit les habitats des amphibiens, notamment les œufs pondus dans l'emprise du chemin.

Photos de pistes de motoneige utilisées en été par les quadistes. Ces pistes traversent à gué de nombreux milieux humides et des ruisseaux. Ces mares sont toutefois utilisées comme sites de ponte par des amphibiens, comme ici des œufs de salamandre maculée retrouvés au fond de cette mare (l'adulte est montré sur la photo de droite).

Il serait souhaitable que la Ville informe davantage les propriétaires de boisés privés et les clubs de véhicules hors-route quant à leurs obligations et aux bonnes pratiques, notamment en ce qui concerne les traverses de cours d'eau. Plusieurs passages à gué devraient avoir un ponceau, et le tracé des chemins pourrait davantage éviter certains milieux humides.

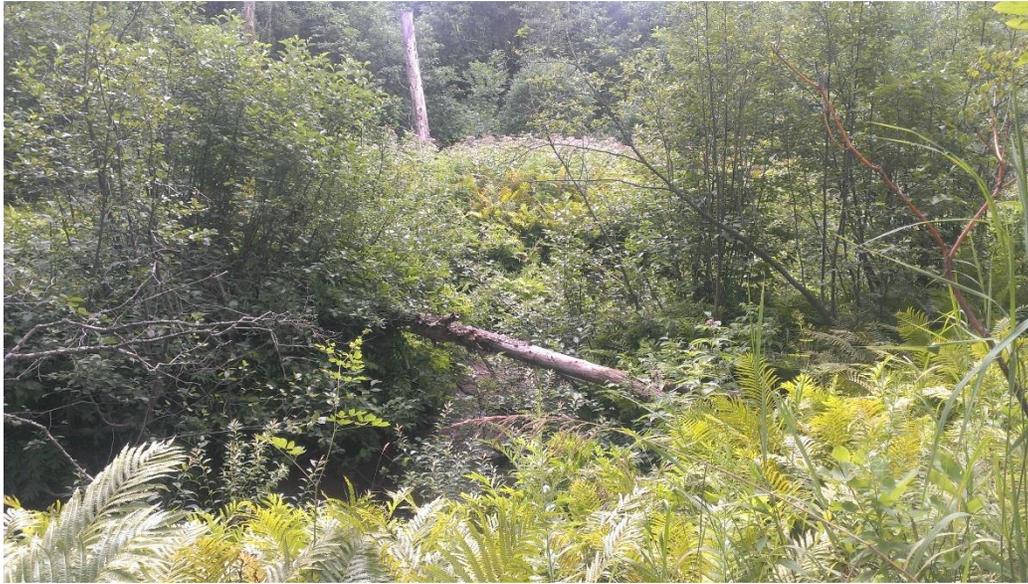
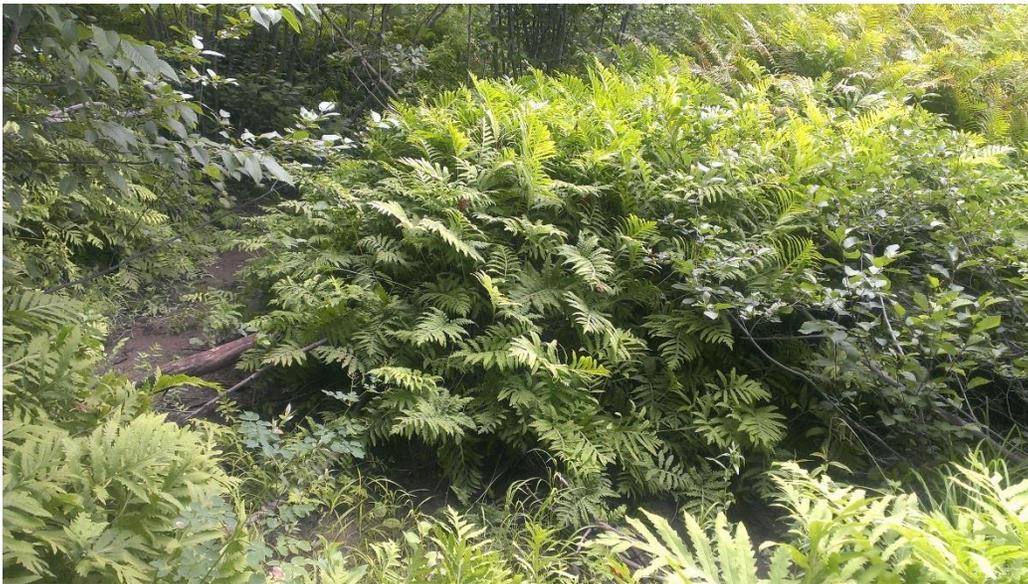
Ce milieu humide est situé à la toute fin du parcours du ruisseau en grande partie influencé par les débordements printaniers de la rivière du Lièvre, qui inonde complètement le lit du ruisseau et ses rives. On y retrouve l'unique peuplement d'érables argentés du bassin versant, localisé près de la rivière, tandis qu'en amont du secteur on retrouve une aulnaie composée d'aulnes rugueux, de frênes noirs et de sapins. La strate herbacée est surtout dominée par les fougères, en particulier l'onoclée sensible. Le ruisseau compte quelques bras abandonnés en période d'étiage, tel qu'on peut le voir sur la deuxième photo. Ce marécage qui devient complètement inondé par la rivière et le ruisseau au printemps pourrait être un bon site de fraie pour plusieurs espèces qui utilisent les plaines inondables marécageuses pour frayer, comme le grand brochet ou la perchaude. De nombreuses traces de rats laveurs, de cerfs de Virginie et de vison d'Amérique témoignent de l'utilisation par la faune de cette zone de confluence particulièrement riche. Sa localisation à l'embouchure du ruisseau permet de favoriser le dépôt des matières en suspension présentes dans l'eau du ruisseau, avant leur arrivée à la rivière, surtout en période de crue printanière.

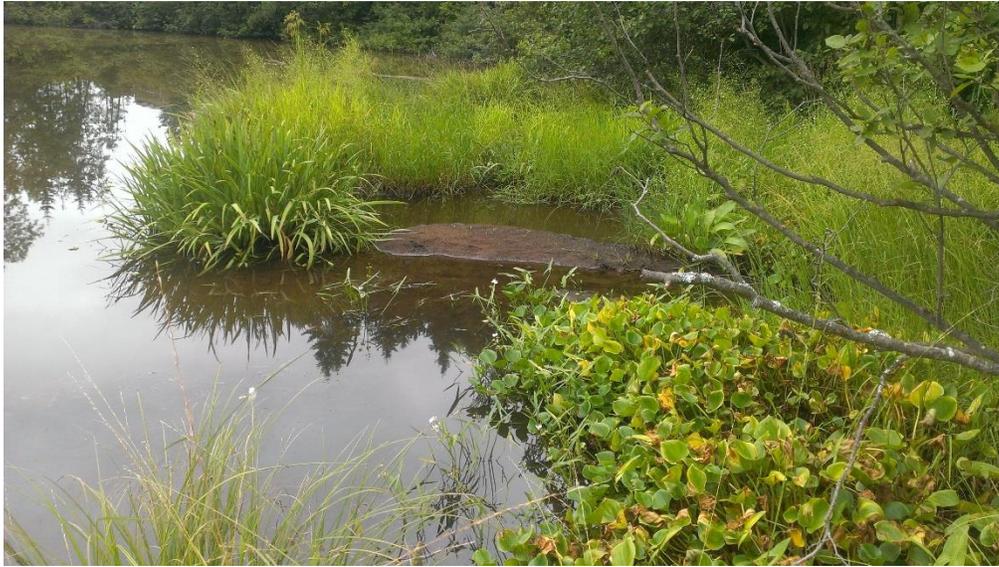
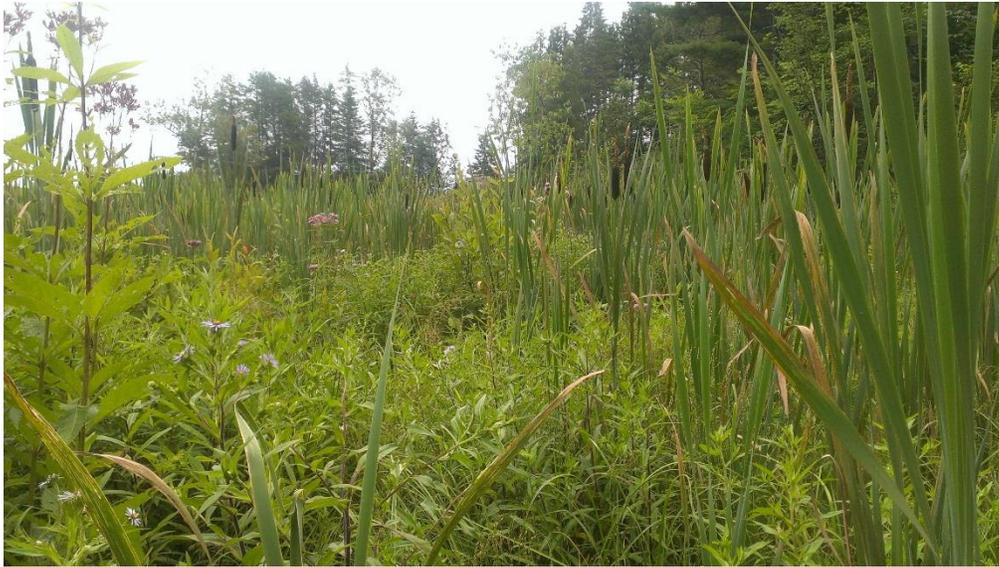
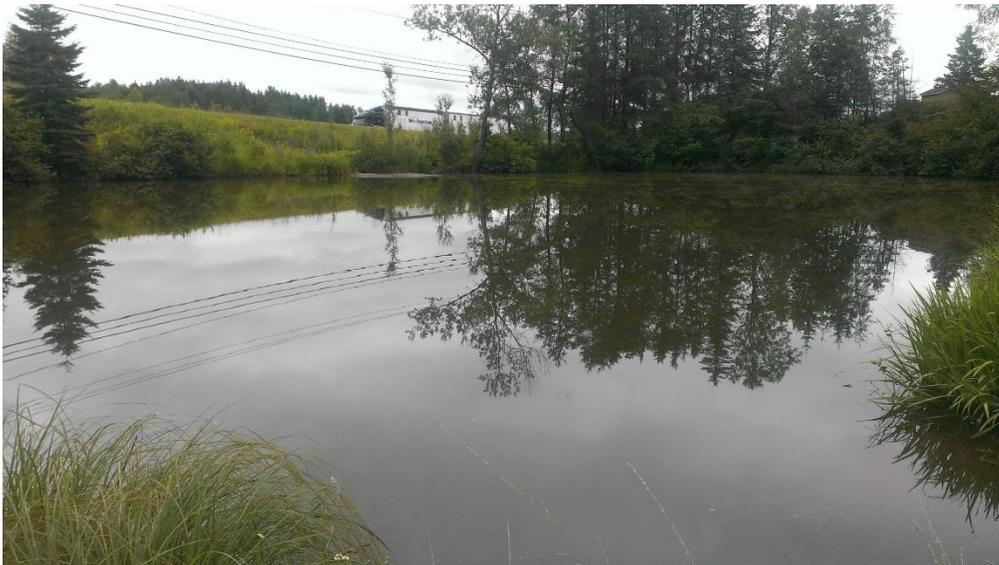
5.2. Secteur humide 2 : étang de la route 117.

Ce petit étang adjacent à la route 117 est en partie aménagé par une retenue d'eau à sa sortie, juste avant le ponceau de la route. Le petit barrage est cependant en mauvais état et fuit au bas de l'ouvrage. L'étang reçoit beaucoup de sédiments en provenance du lessivage de la route 117 (voir photos section 3.3.). Il y a peu de plantes aquatiques dans l'étang. Sa rive ouest prend la forme d'un petit marais composé de quenouilles, de callas des marais et d'iris versicolores à l'endroit où le ruisseau se jette dans l'étang. La présence de beaucoup de poissons très actifs en surface a été observée, mais les espèces n'ont pas pu être identifiées. Il est possible que l'étang soitensemencé. L'étang et le marais adjacent permettent de filtrer et de retenir les matières en suspension et les polluants en provenance des quartiers résidentiels en amont. On peut d'ailleurs voir sur les photos suivantes un dépôt de sable et d'abrasifs à l'entrée de l'étang.

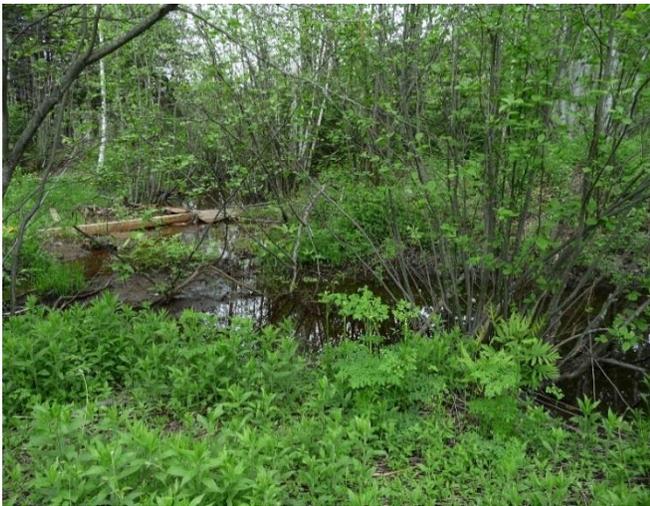
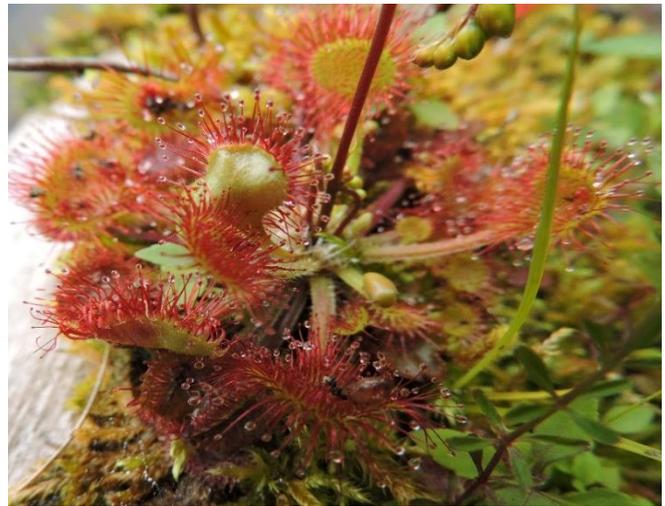
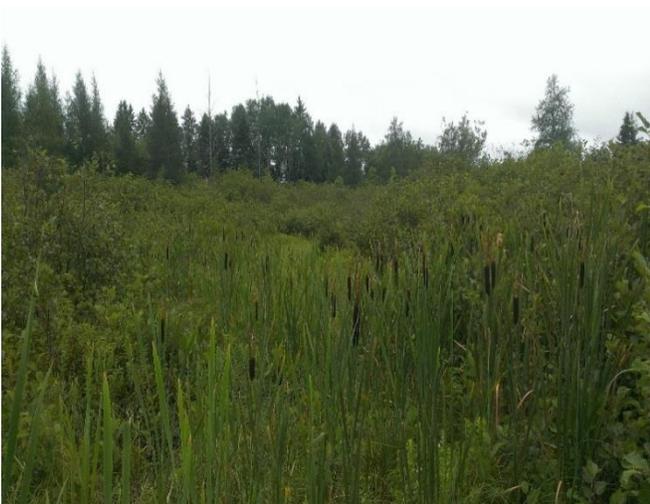
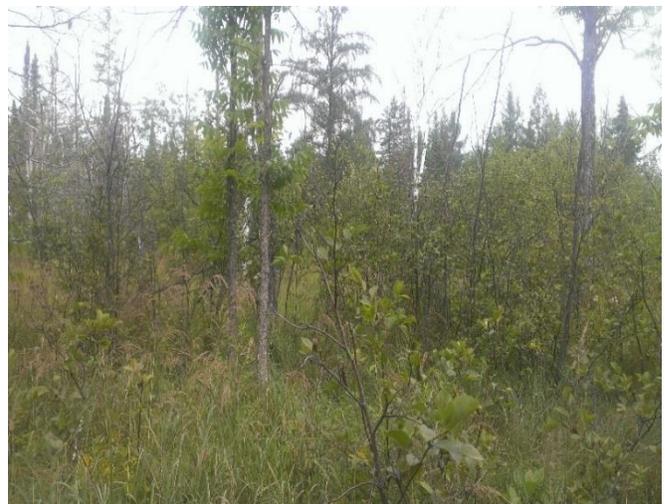
Un petit secteur ouvert et perturbé au sud-est du milieu humide se démarque et constitue un microsite intéressant. Il comporte quelques espèces typiques des tourbières, dont la droséra à feuilles rondes qui est une plante carnivore, la linaigrette verte et le kalmia à feuilles étroites. Ce secteur semble avoir déjà été cultivé selon les photos aériennes datant de 1982 et se distingue par un sol plus sablonneux, comme en témoigne la sablière adjacente à ce milieu humide.

En haut : aulnaie avec mares et droséra à feuilles rondes. Cette petite plante carnivore attrape des insectes grâce à ses poils collants. En bas, deux milieux inondés plus ouverts traversés par la piste de motoneige.

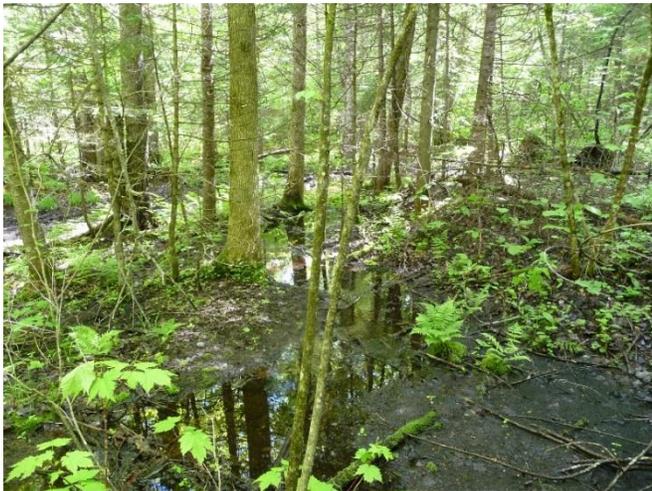
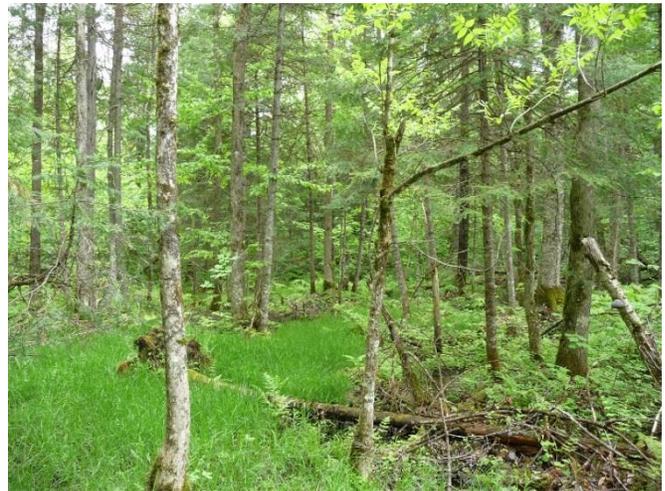
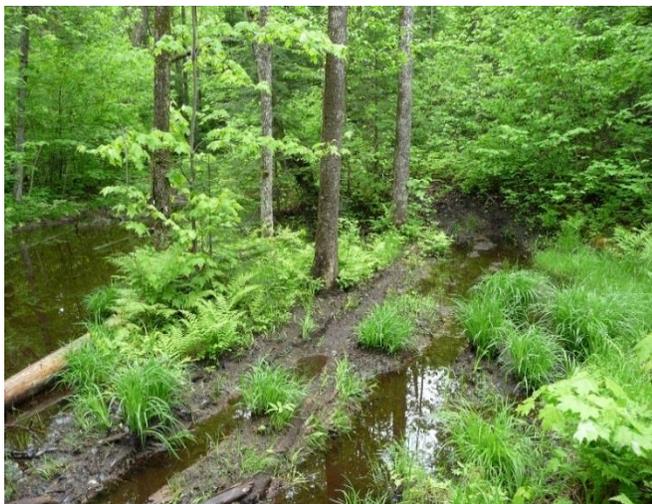
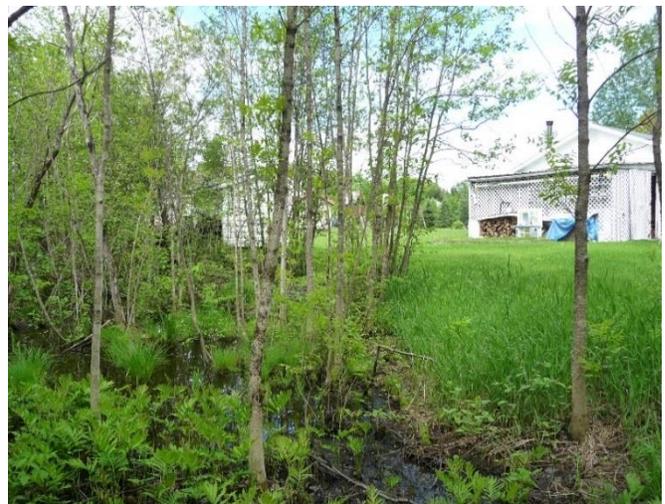
En haut : frênaie noire mélangée avec mares. En bas : piste de motoneige dans le milieu humide et terrains résidentiels adjacents au milieu humide, identifiable aux mares et à la litière noire du sol, au frêne noir à l'onoclée sensible.

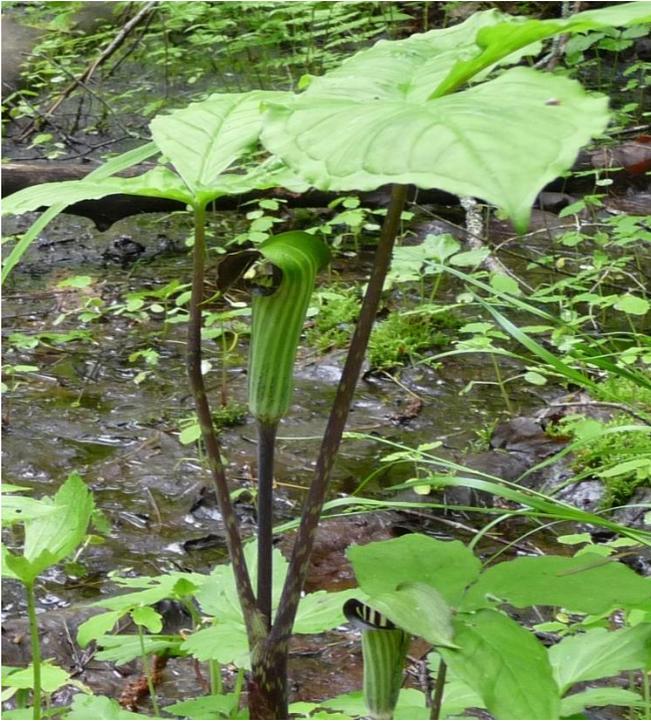
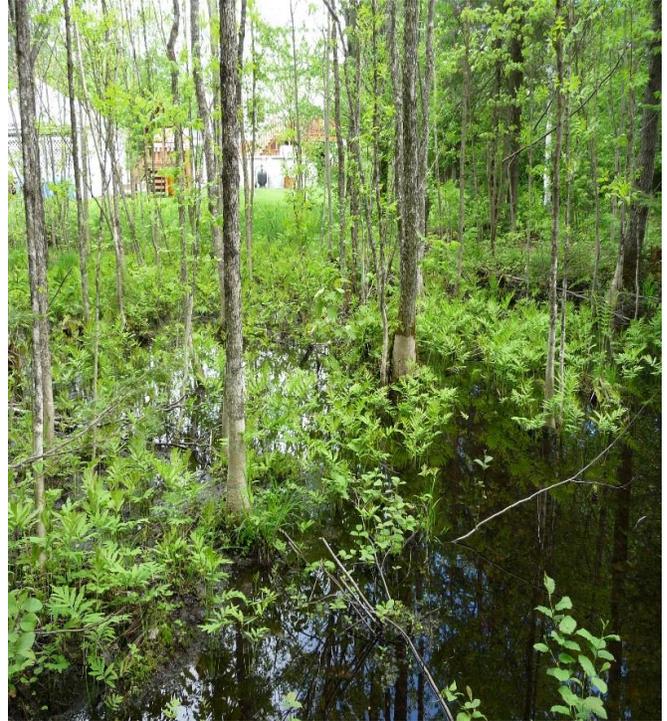
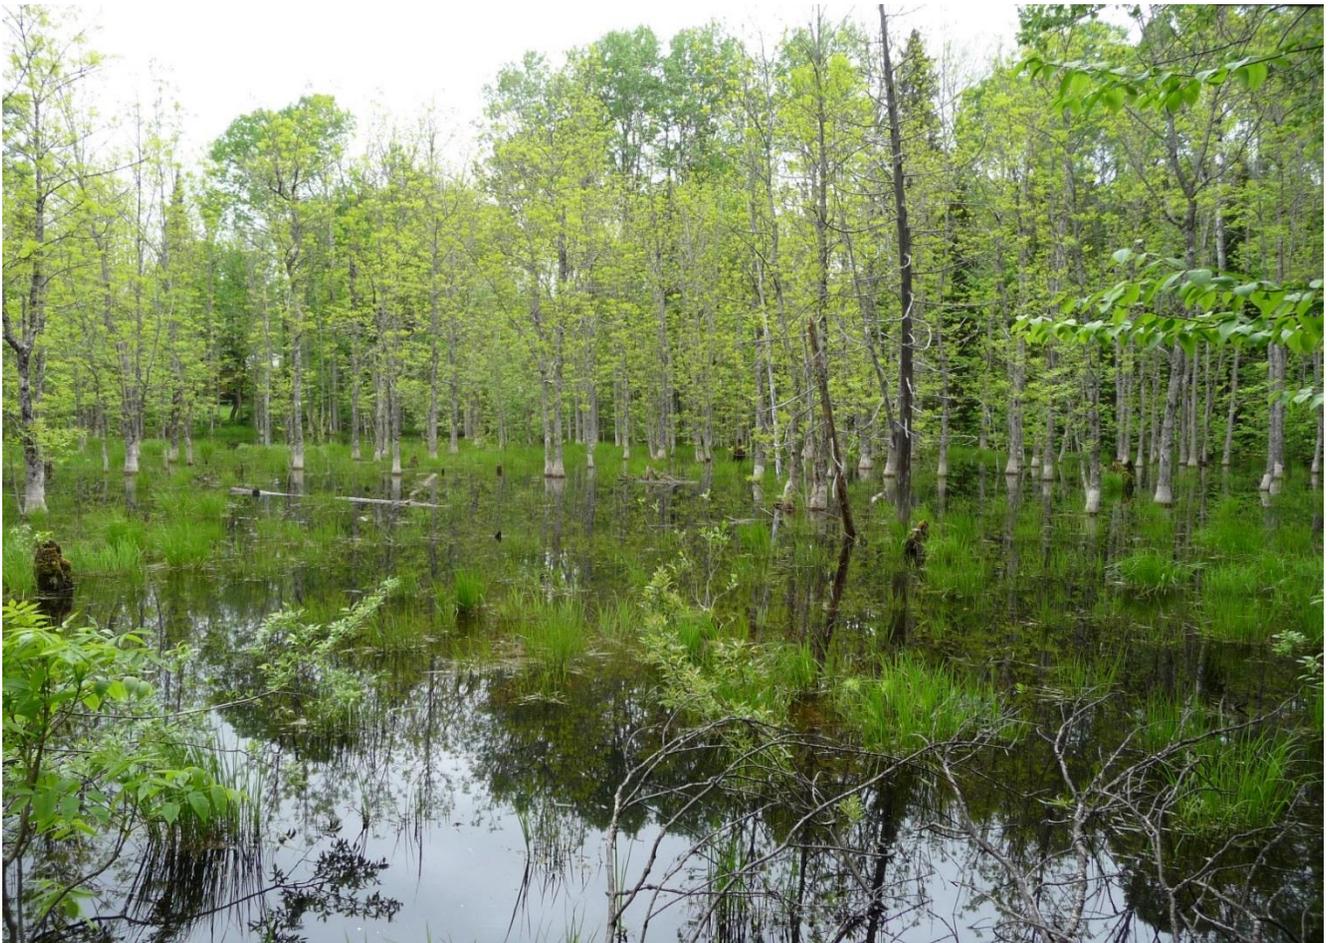
En haut, à gauche : l'arisème petit-prêcheur, dont la fleur a la forme d'une coupe recouverte, est une plante typique des marécages boisés. En bas, une impressionnante frênaie noire pure colonise ce marécage de type étang temporaire. Noter la ligne des hautes eaux bien visible sur le bas des troncs.

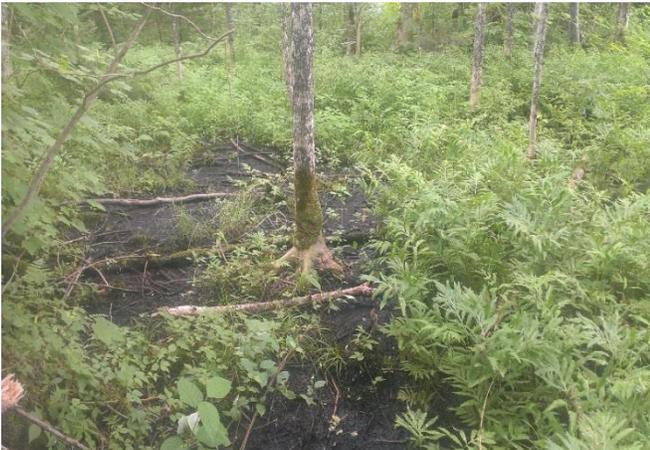
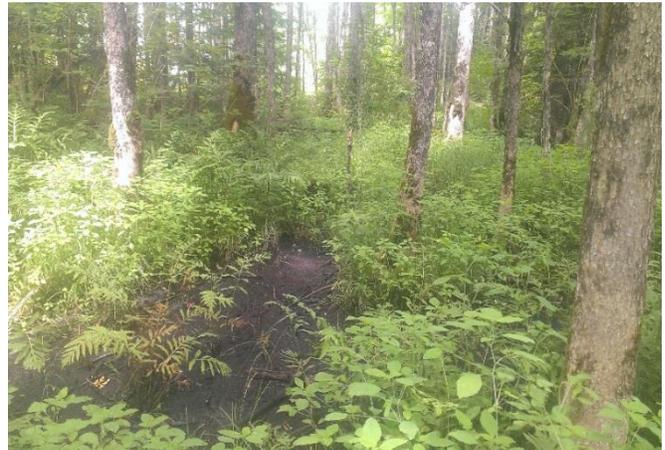
Quelques indicateurs hydrologiques des milieux humides observés dans une frênaie noire avec parterre d'onoclée sensible et impatient de Cap (secteur 6). Noter les étangs temporaires asséchés et couvertes de **litière noire**. En bas, deux adaptations des arbres aux milieux humides. À gauche, noter les **racines adventives hypertrophiées** et nombreuses (multiplication de racines secondaires au-dessus du sol pour améliorer l'accès à l'oxygène). À droite, **tronc fortement élargi** à la base, pour améliorer la stabilité dans les sols humides.
