RAPPORT

CARACTÉRISATION DU BASSIN VERSANT DU RUISSEAU LÉOPOLD-LEDUC

Comité du bassin versant de la rivière du Lièvre

2018

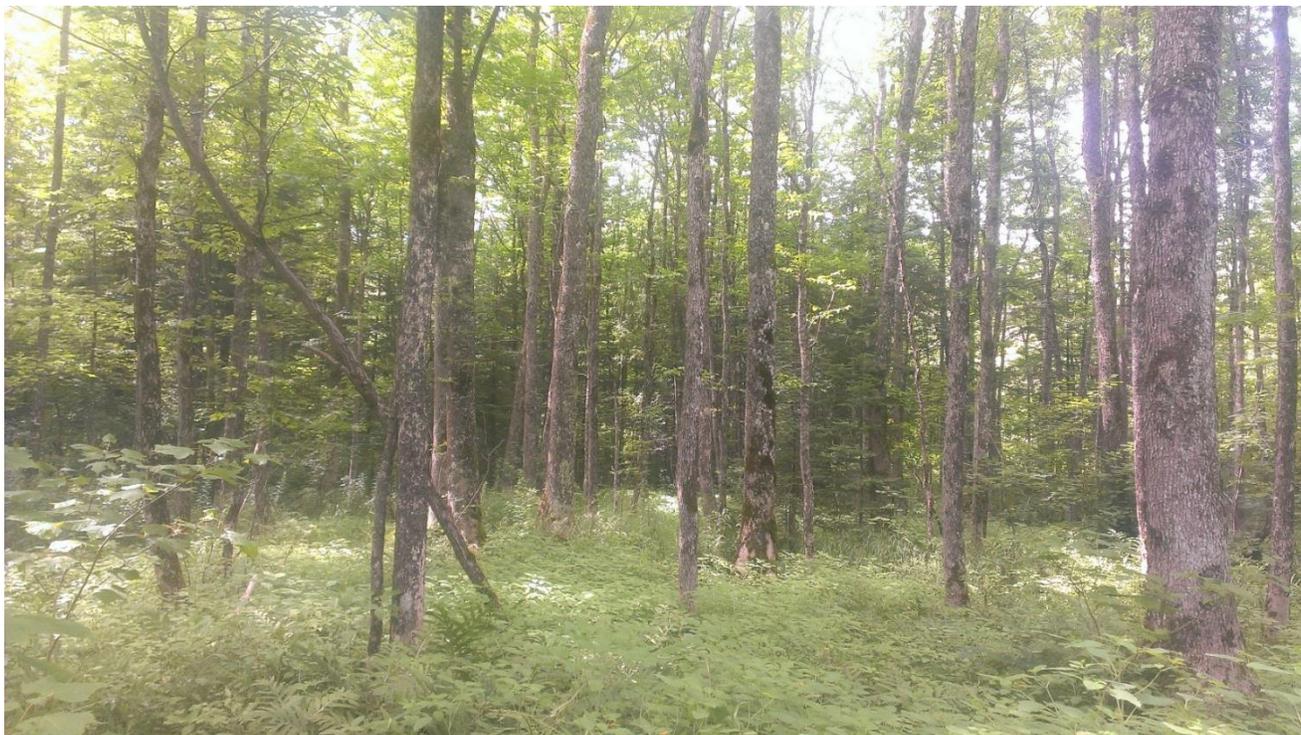
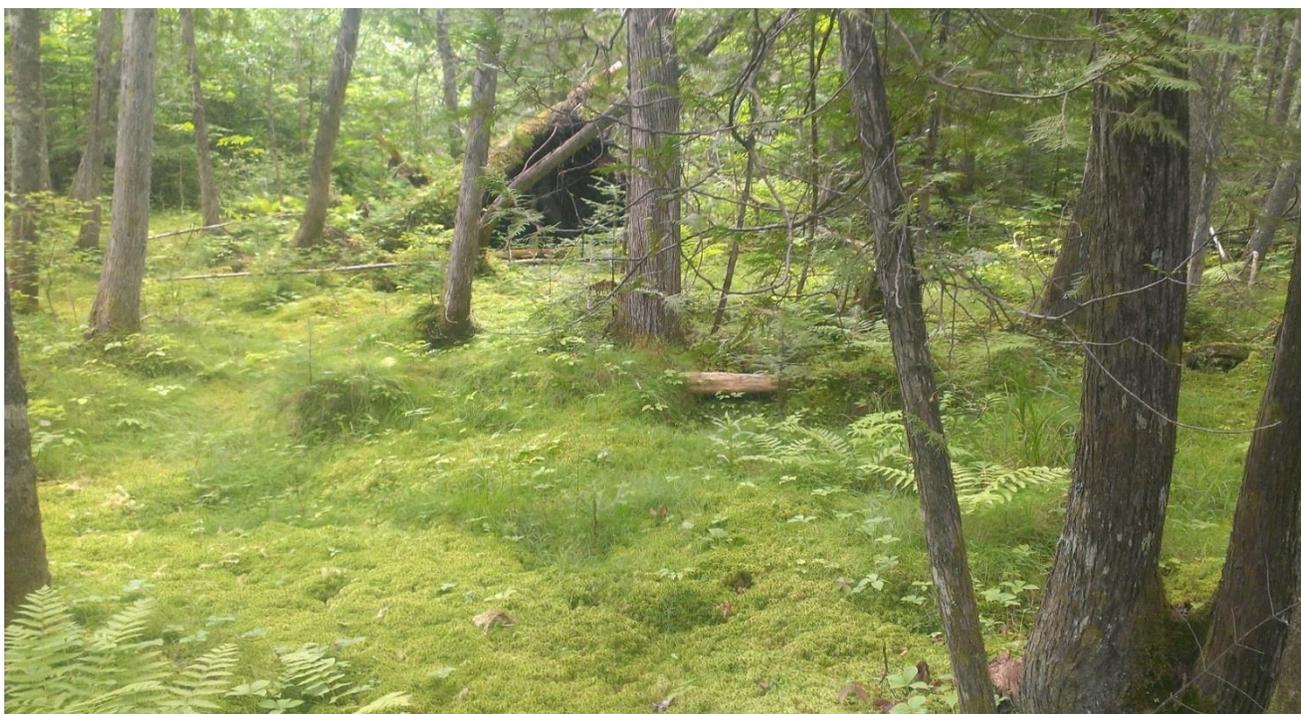
Malgré les apparences trompeuses, les deux forêts illustrées ci-dessous sont bien des milieux humides. Parce qu'ils sont boisés, les marécages sont certainement les milieux humides les plus difficile à déceler. Ce sont les sols, les espèces caractéristiques et les indicateurs hydrologiques qui permettent de les identifier. En haut, une frênaie noire pure avec une strate herbacée dominée par l'onoclée sensible et l'impatiente du cap, toutes des espèces indicatrices de milieux humides (secteur 7). En bas, une cédrière sur mousses (secteur 5).

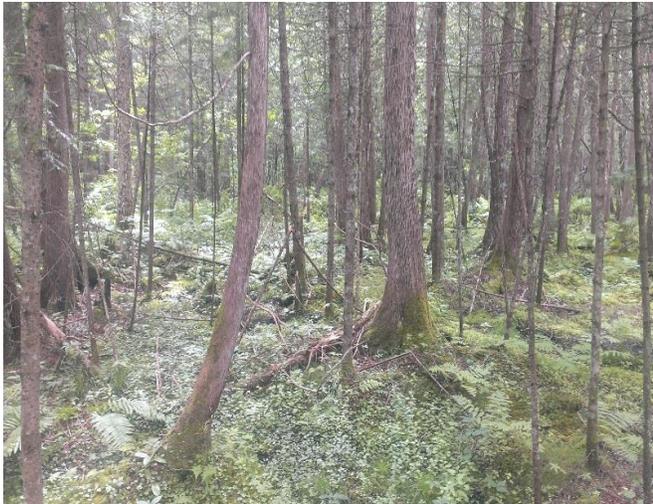
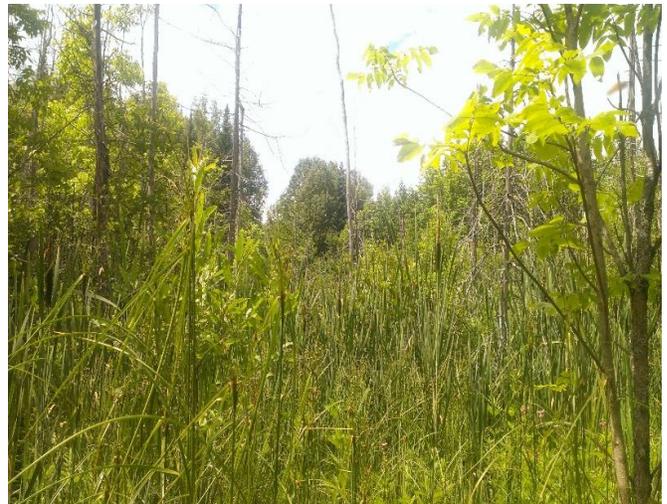
En haut, à gauche : cédrière sur mousses (secteur 5). En haut à droite, secteur davantage inondé et colonisé par les quenouilles (secteur 7).

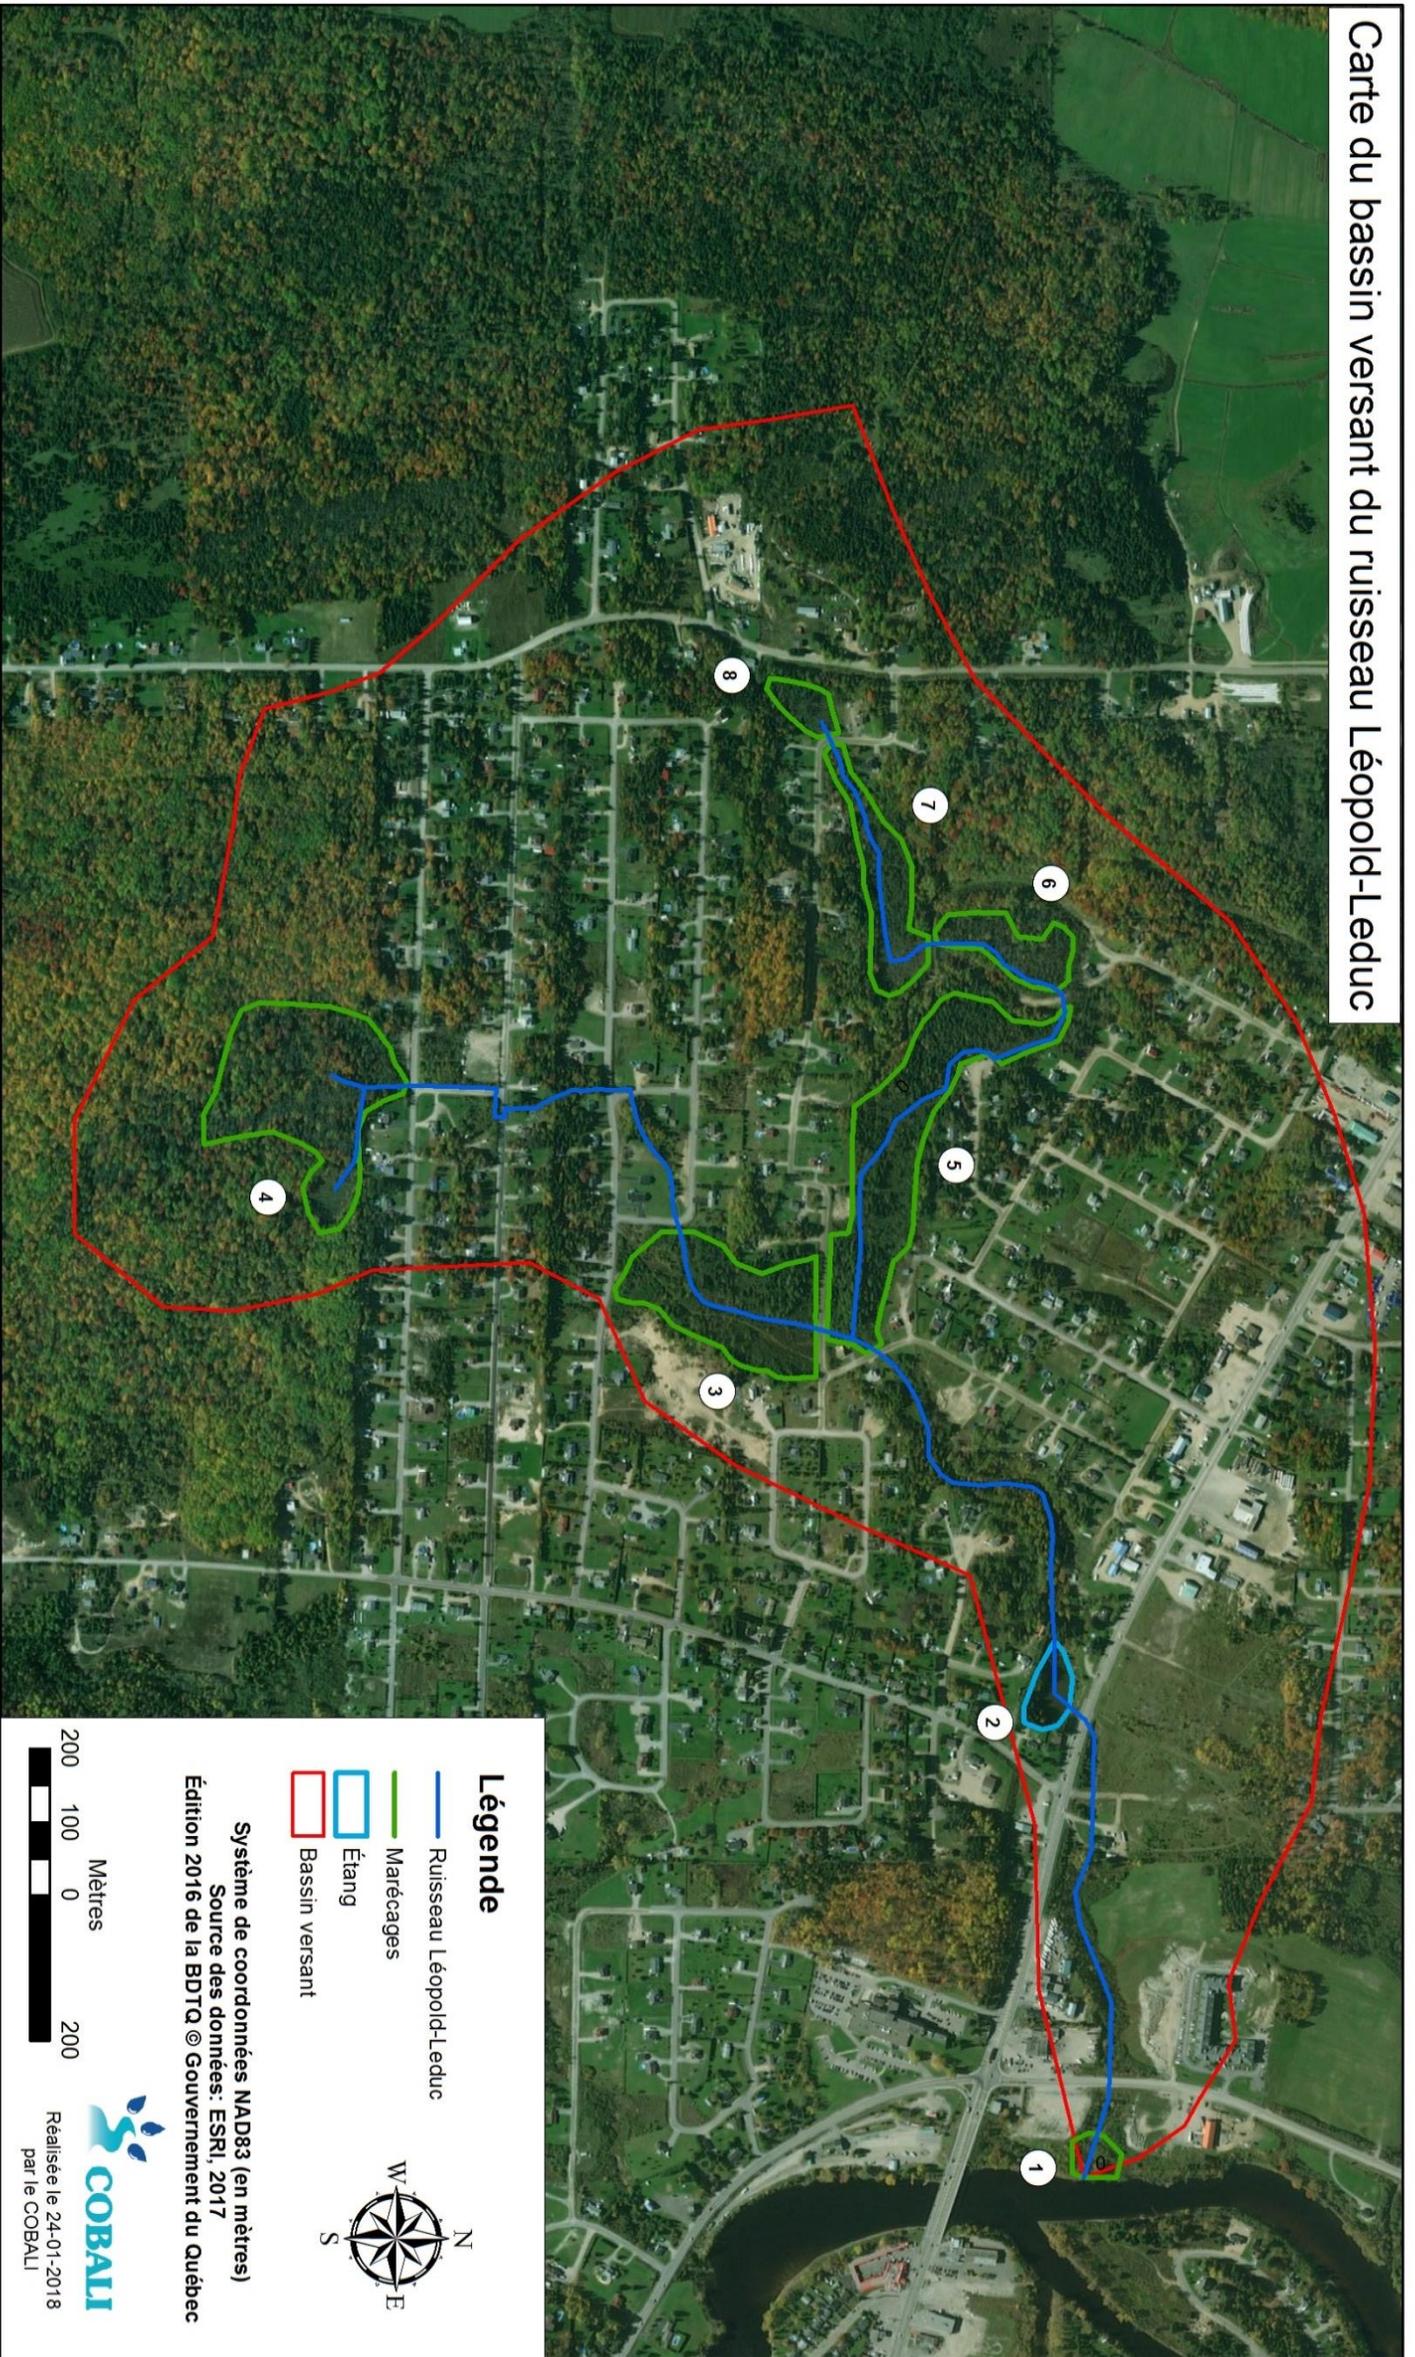
Carte du bassin versant du ruisseau Léopold-Leduc

Les principaux **secteurs** de milieux humides identifiés sont représentés et numérotés sur la carte de l'annexe A. La délimitation des milieux humides est approximative et est définie à partir des visites terrain et la photo-interprétation. Le tracé a été fait de manière à représenter les milieux humides avec un grand niveau confiance. Ainsi, les tracés doivent plutôt être interprétés comme ayant plus de chances de sous-estimer la superficie des milieux humides que de la surestimer. Sur le terrain, la méthode botanique simplifiée du MDDELCC a été utilisée, basée essentiellement sur la botanique et la présence évidente de sols saturés d'eau et d'indicateurs hydrologiques. Seule l'application d'une méthode plus détaillée, incluant l'analyse botanique et pédologique, pourrait définir précisément les limites sur le terrain.
