## ÉTUDE D'AVANT-PROJET POUR UNE ACTION DE CONTRÔLE DU MYRIOPHYLLE À ÉPI AU LAC DE L'ARGILE

Comité du bassin versant de la rivière du Lièvre

Octobre 2019

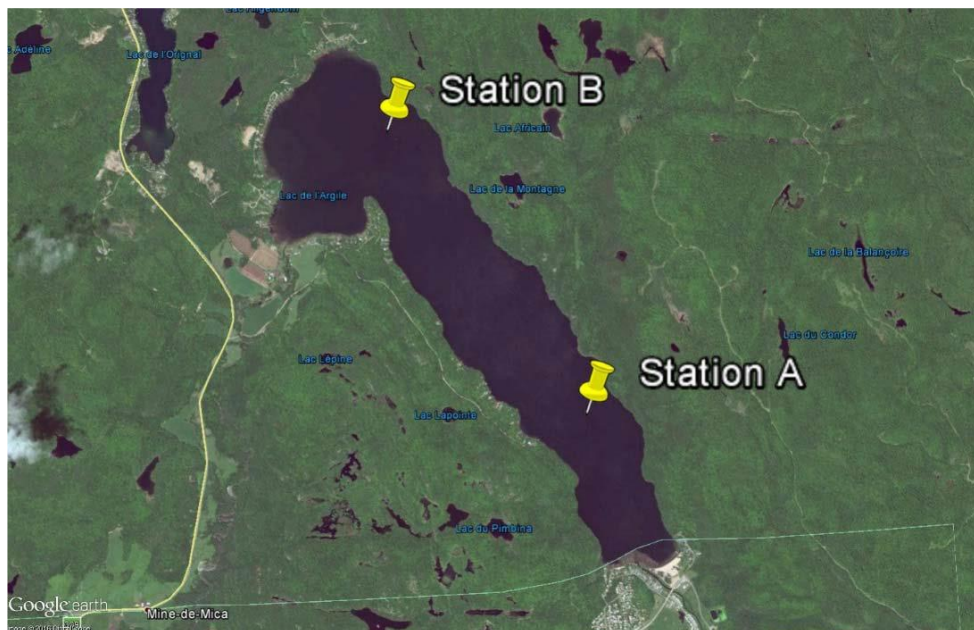
Figure 1. Emplacement des stations du RSVL au lac de l'Argile

Le lac de l'Argile est inscrit au Réseau de surveillance volontaire des lacs (RSVL), programme coordonné par le MELCC. Deux stations font l'objet d'un suivi par les membres de l'APPLA, soit la station 745 (A) (45,8527 - 75,549917) et la station 745 (B) (45,873383 -75,573084). Voici l'emplacement de ces stations et les résultats obtenus pour chaque année ou un suivi complet a été effectué, en plus de la transparence pour l'année 2018.

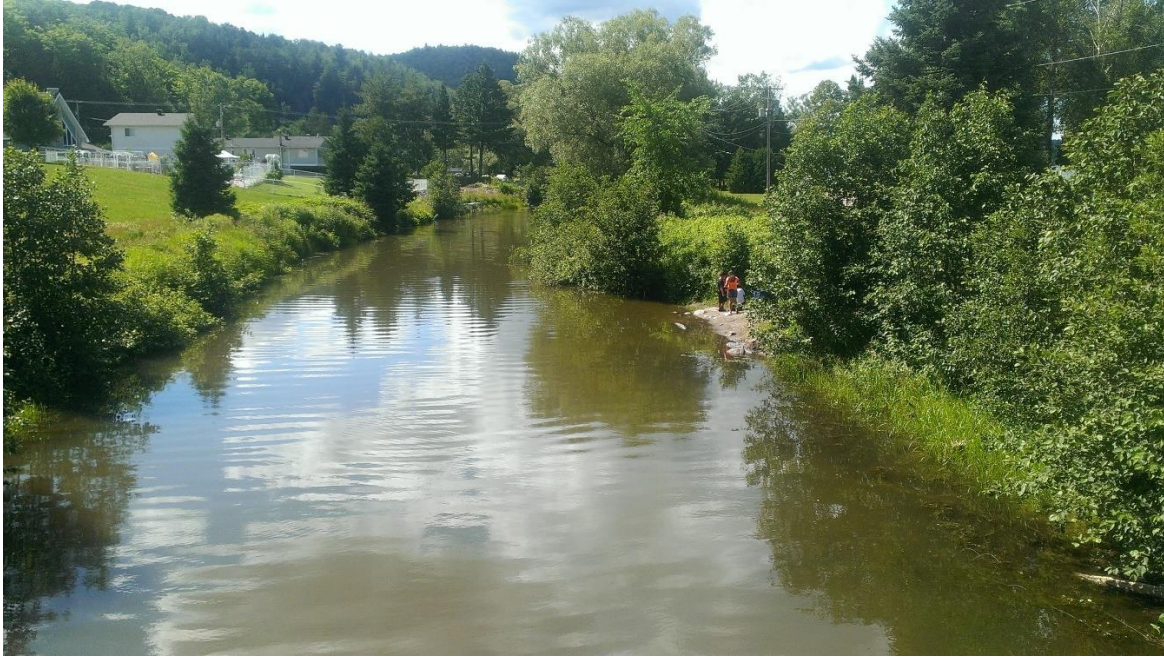
**Figure 2.** Petit ruisseau de l'Argile au pont de la rue du Golf. Crédit photo : COBALI

De manière à limiter l'eutrophisation du lac, les concentrations en phosphore du Petit ruisseau de l'Argile devraient se maintenir sous la barre des 20 µg/L, selon les critères du MELCC. Or, un seul des échantillons répondait à ce critère en 2017. De plus, tant en 2016 qu'en 2017, la moyenne des résultats pour le phosphore total est égale ou supérieure à 20 µg/L. Le Petit ruisseau de l'Argile est donc une source non négligeable d'enrichissement en éléments nutritifs dans le lac de l'Argile. En outre, les résultats plus détaillés effectués à d'autres stations suggèrent que l'essentiel de la dégradation de la qualité de l'eau du ruisseau de l'amont vers l'aval proviendrait de l'amont du golf et du camping, soit de la zone agricole du bassin versant. Les causes exactes de la dégradation restent toujours à établir, mais seraient probablement multiples considérant les nombreux usages dans ce secteur (COBALI, 2016 et COBALI, 2017).

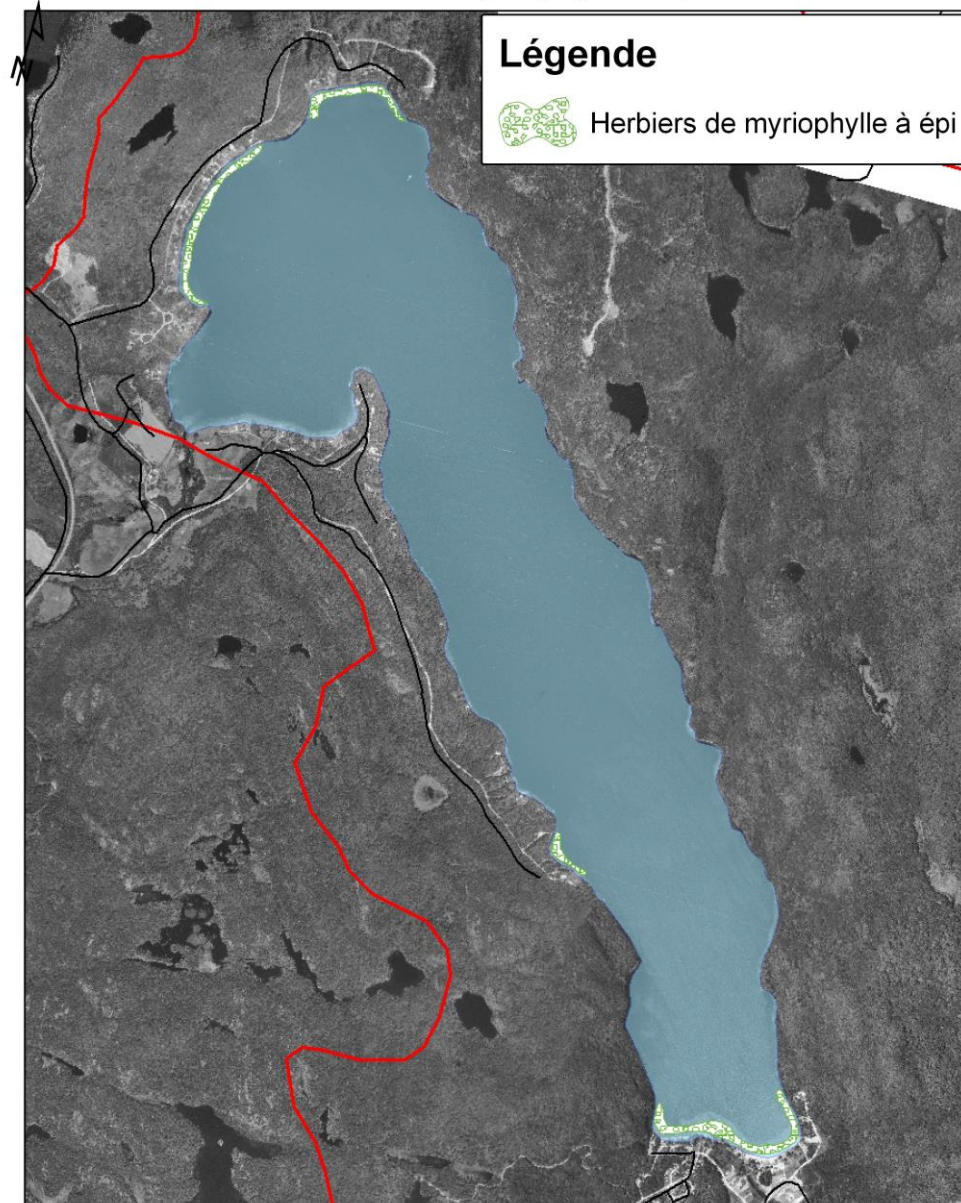
**Figure 5.** Localisation des herbiers de myriophylle à épi en 2008

En 2008, la firme Bélanger Agro-consultant réalisait, en marge de son étude de caractérisation de l'occupation riveraine du lac, une carte sommaire des herbiers où était présent le myriophylle à épi selon les observations effectuées lors de leurs travaux. Si cette carte ne peut être considérée exhaustive puisque le mandat n'était pas alors orienté sur le myriophylle à épi, elle confirme toutefois certaines observations effectuées en 2003 par le MFFP.

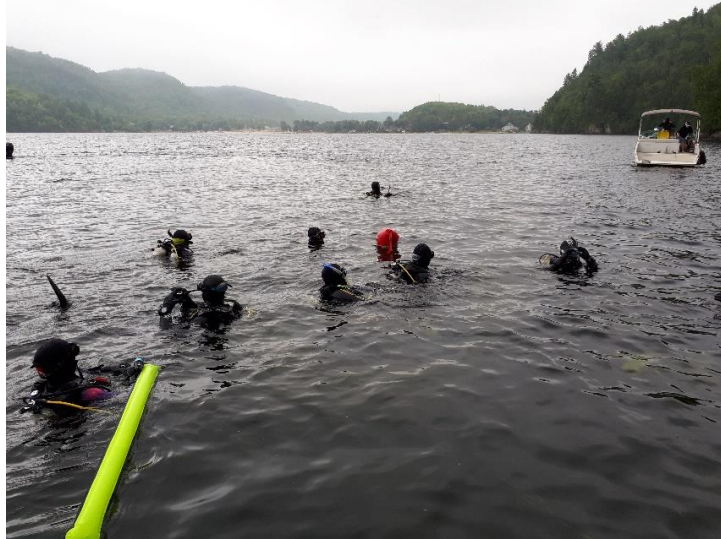
**Figure 6.** Plongeurs au lac de l'Argile : crédit photo : COBALI

- Pour la plupart des herbiers de grande taille ou comportant de fortes concentrations de myriophylle à épi, le projet a bénéficié de l'aide de plusieurs plongeurs bénévoles. Ceux-ci avaient notamment le mandat de rapporter à la surface des spécimens des différentes espèces de plantes composant chacun des herbiers. De plus, leur présence a permis au responsable du projet de valider fréquemment avec les plongeurs son évaluation de la composition relative des herbiers faite avec l'aquascope. Dans les secteurs où le myriophylle à épi atteignait des concentrations jugées monospécifiques à plus de 80 %, les plongeurs ont également aidé à délimiter les contours de ces herbiers, qui atteignaient souvent plusieurs mètres de profondeur, en marquant leurs limites à la surface. De plus, ils ont permis de collecter de nombreuses photos et vidéos de certains herbiers, incluant des poissons et des mulettes. Enfin, ils ont aussi pris plusieurs photos et vidéos des habitats rocheux et rapporté au responsable du projet certaines roches de ces secteurs, en plus d'évaluer l'épaisseur du périphyton et de la matière organique qui les recouvraient. Enfin, le COBALI a aussi pris des vidéos des herbiers au moyen d'une caméra de type GoPro.

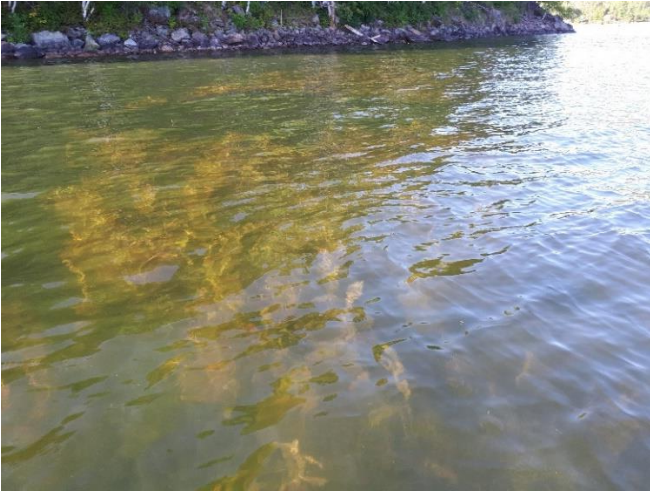
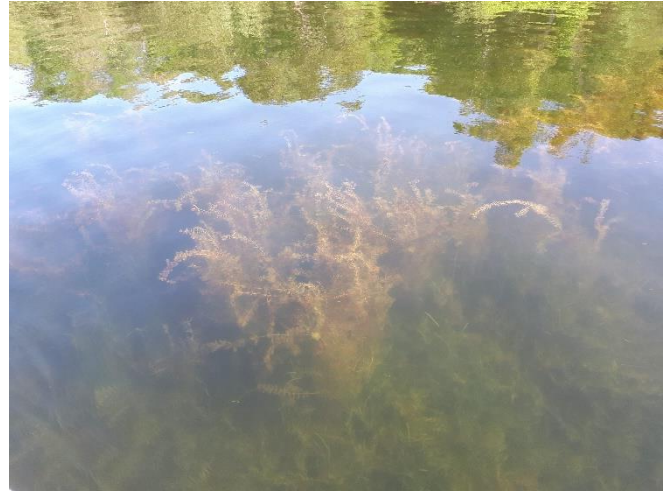
**Figures 7 et 8.** l'herbier 8 est un herbier de myriophylle à épi monospécifique formant une longue bande. À droite, un exemple de petite talle de myriophylle à épi à travers un herbier indigène. Crédit photo : COBALI

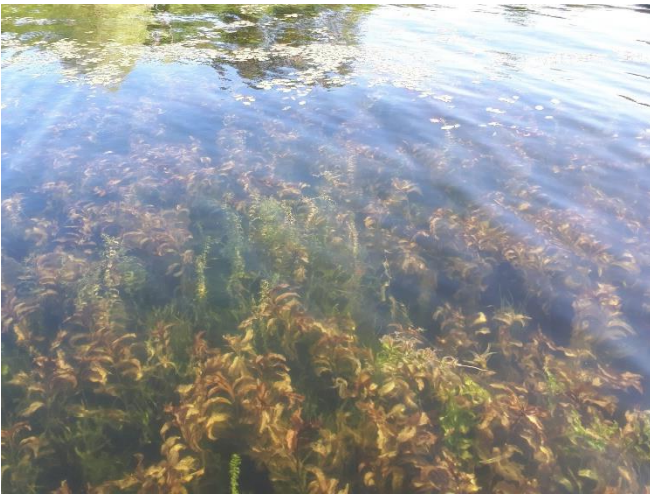
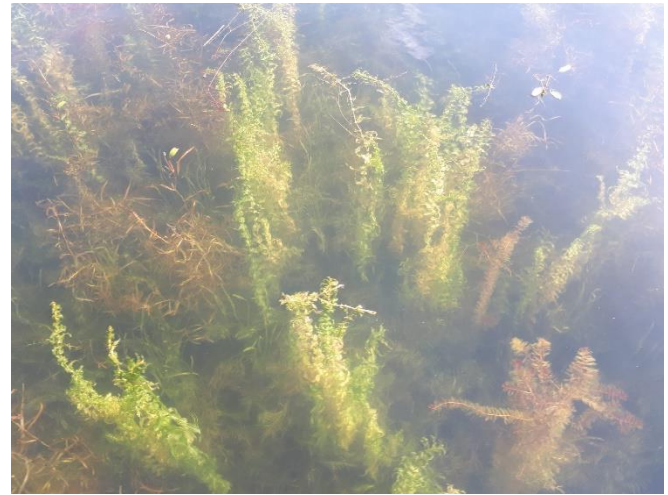
**Figures 9 et 10.** En haut, à gauche, l'herbier 10, majoritairement indigène (brasénie de Schreber, potamots à larges feuilles, potamots de Richardson, vallisnérie américaine). En haut, à droite, cas typique de présence sporadique du myriophylle à épi (en bas, à droite), parmi la végétation indigène. Crédit photo : COBALI

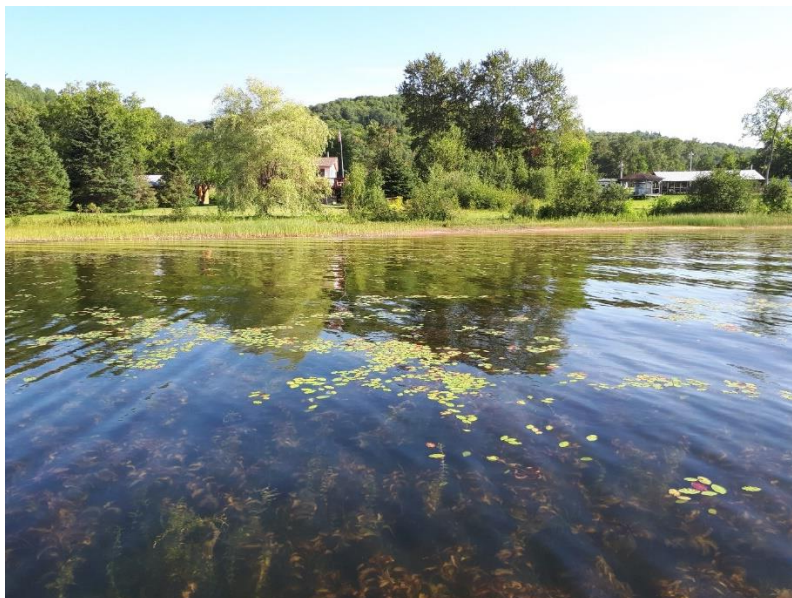
**Figure 11.** Portion majoritairement indigène de l’herbier 10. Crédit photo : COBALI

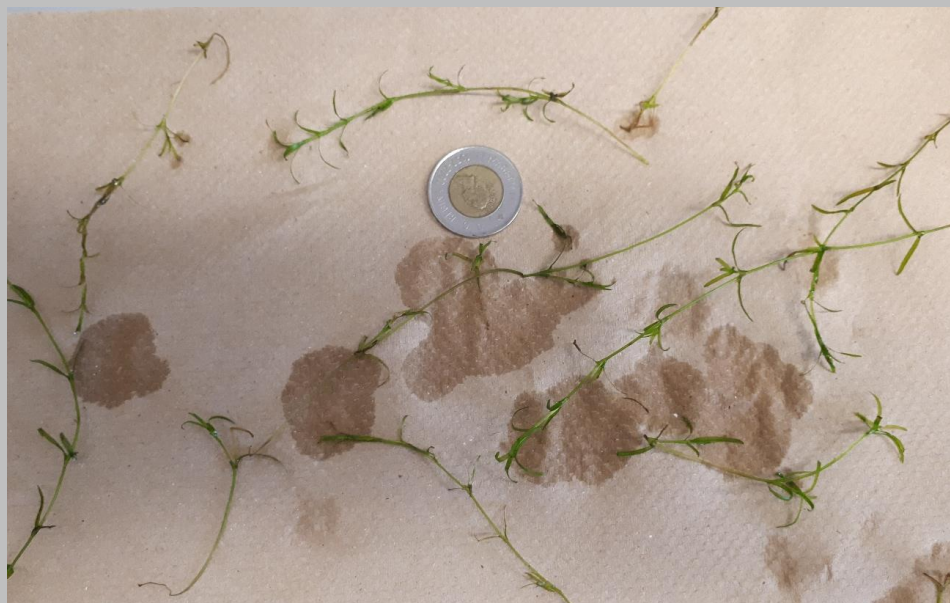
**Figure 13.** La naïade olivâtre. Crédit photo : COBALI

Il s'agit d'une espèce commune dans le centre et le sud des États-Unis et en Amérique du Sud, mais les mentions sont rares dans le nord-est des États-Unis et plus encore au Québec et en Ontario, où elle se situerait à l'extrême limite nordique de son aire de répartition. Elle est considérée indigène au Québec et au Canada. Jusqu'à ces récentes découvertes dans la rivière des Outaouais et au lac de l'Argile, la naïade olivâtre était présumée ne se retrouver que dans quelques secteurs du fleuve Saint-Laurent, dans la région de Montréal. La Flore laurentienne de Marie-Victorin faisait déjà mention de cette plante dans les années 30. Dans le cas du lac de l'Argile, il est difficile de savoir si la population a toujours été présente et pourrait constituer une population isolée, voire une relique de la mer de Champlain, ou si elle a été introduite plus récemment par des embarcations. Les caractérisations de 1934 et de 1980 n'en font aucune mention, mais il faut dire que la rareté de la plante et les possibilités de la confondre avec la naïade flexible ou d'autres plantes aquatiques n'excluent pas complètement la possibilité qu'elle était présente.

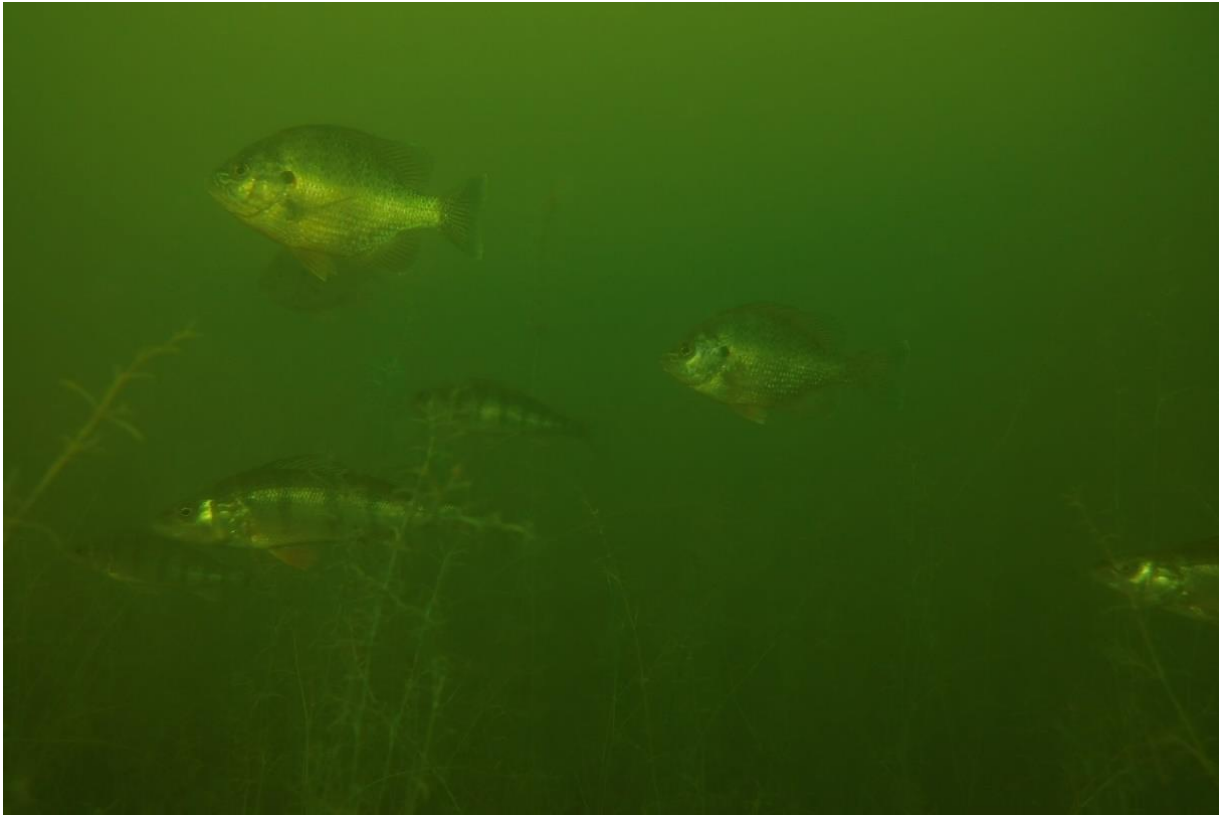
**Figure 14.** Crapets-soleils et perchaudes dans un herbier de naïade olivâtre, herbier 2. Crédit photo : Alain Huguelet

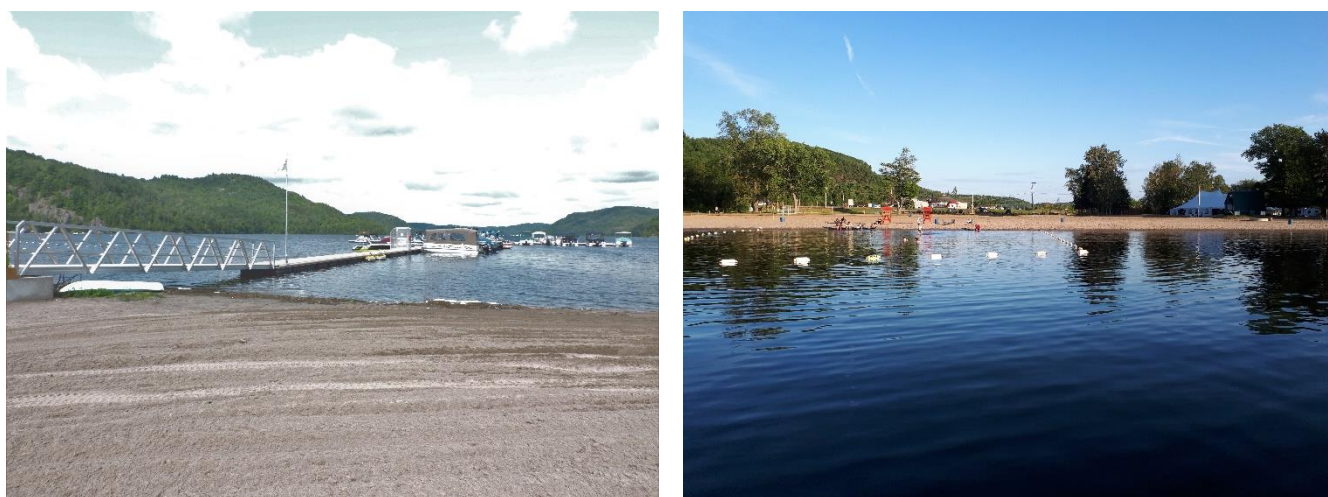
Figure 19 et 20. Marina et plage du camping. Crédit photo : COBALI

Les deux herbiers situés aux abords des rampes de mise à l'eau sont particulièrement à risque de contribuer à la dispersion du myriophylle à épi dans d'autres plans d'eau étant donné la plus grande circulation des embarcations à ces endroits et surtout, parce que ces sites sont utilisés par des non-résidents qui repartent ensuite vers d'autres plans d'eau. Il s'agit de l'herbier 2 (marina et mise à l'eau du camping) et de l'herbier 15 (mise à l'eau publique de Val-des-Bois). De plus, la circulation plus intense dans ces secteurs peut engendrer un risque plus important de production de fragments de la plante, lorsque les embarcations naviguent près ou dans les herbiers de plantes aquatiques. Ces fragments, par la suite, se dispersent et peuvent coloniser d'autres secteurs du lac. Du point de vue récréatif, la présence abondante du myriophylle à épi dans ces secteurs cause aussi une nuisance pour la circulation des embarcations de plaisance et pour la qualité de la plage du camping.
