CARACTÉRISATION DE LA BANDE RIVERAINE ET DÉTECTION DU MYRIOPHYLLE À ÉPI AU LAC DAVID

Rapport présenté à l'Association des résidents riverains du lac David

Comité du bassin versant de la rivière du Lièvre

2017

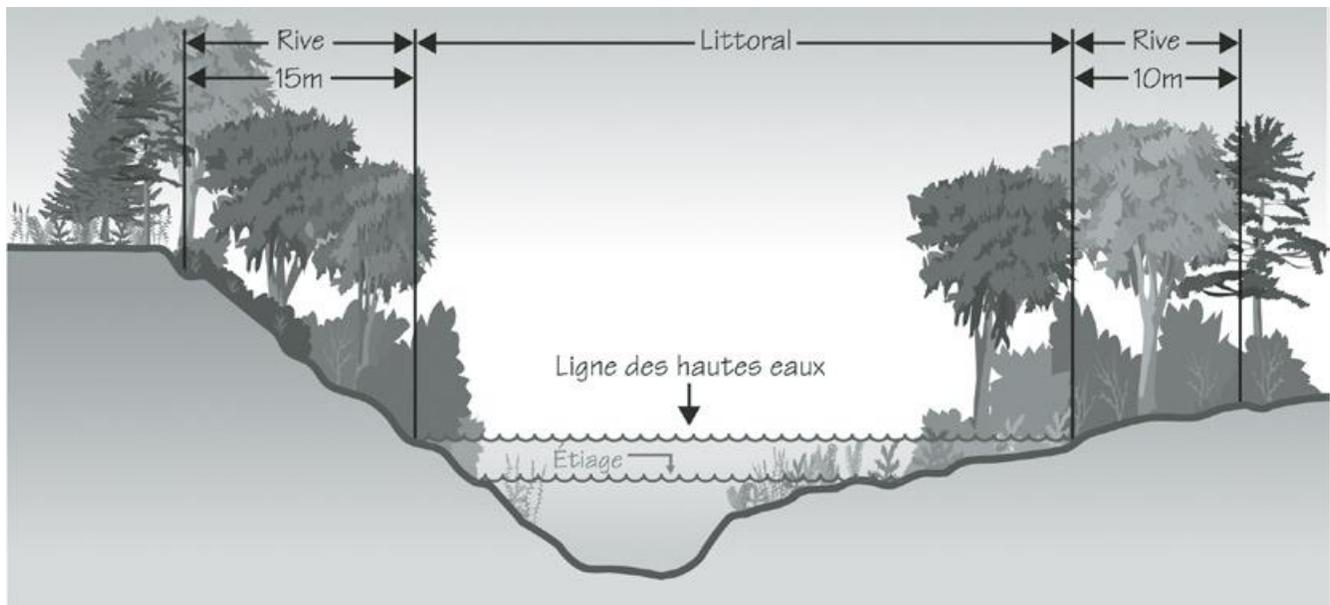
RIVE : la rive est la partie du milieu terrestre adjoignant à un lac ou un cours d'eau. La rive assure la transition entre le milieu aquatique et le milieu strictement terrestre et permet le maintien d'une bande de protection de 10 ou 15 mètres de largeur sur le périmètre des lacs et cours d'eau, selon la pente. La rive est mesurée en partant de la ligne des hautes eaux, vers l'intérieur des terres.

Adapté du *Guide d'interprétation, Politique de protection des rives, du littoral et des plaines inondables* du ministère du Développement durable, de l'Environnement et de la Lutte contre les changements climatiques du Québec (MDDELCC).

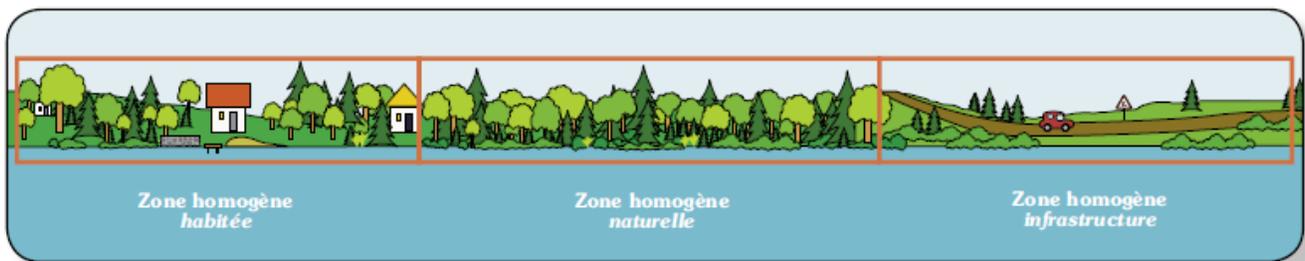
D'ailleurs voici un exemple de zones homogènes décrivant chacune des catégories:

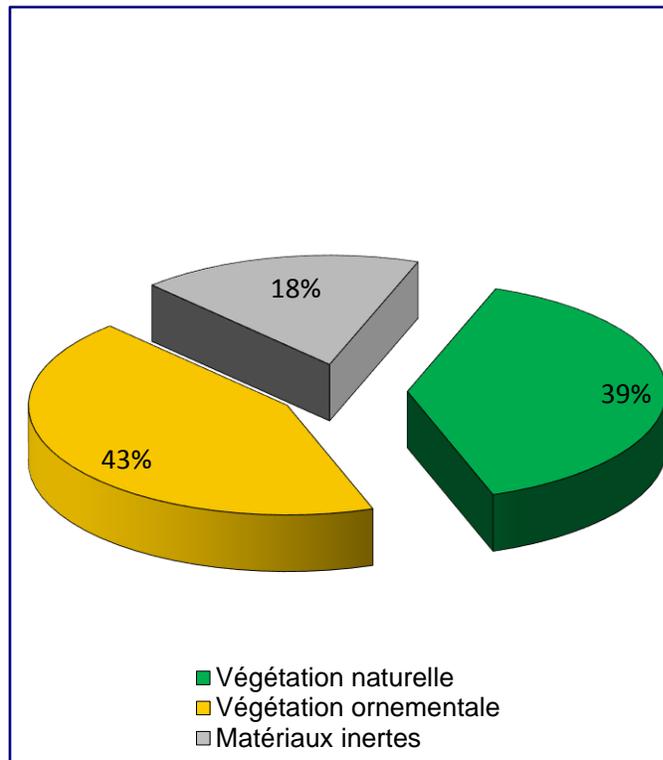
Figure 4.2.1. Importance des types d'aménagement dans la bande riveraine

L'ensemble de ces tableaux et figures permettent de constater que la bande riveraine du lac David est demeurée dans un état naturel ou a été restaurée dans une proportion d'environ 40 %. Cette proportion s'explique évidemment en partie par le maintien de quelques zones où l'occupation du sol ne s'est pas développée et est demeurée naturelle. Cependant, la majorité des superficies considérées « naturelles » se retrouve dans les zones habitées (25.1 %), ce qui témoigne d'une certaine conservation de la végétation naturelle à même les propriétés habitées. En fait, la majorité de ces superficies végétalisées s'observent entre les différentes habitations et font la plupart du temps office de séparation entre les propriétés. Cela fait en sorte que l'on retrouve dans de nombreuses zones du lac une alternance bien marquée : terrain aménagé / forêt / terrain aménagé / forêt.

Le type d'aménagement le plus commun au lac David est la végétation ornementale, principalement en surfaces gazonnées. Dans la majorité des cas, à moins que la rive ne soit occupée par des matériaux inertes, la végétation ornementale est présente sur environ les trois premiers mètres à partir du lac (et non à partir de la ligne des hautes eaux).

Enfin, les matériaux inertes couvrent une surface relativement importante de la bande riveraine. Cela s'explique principalement par la présence de murets et d'encrochements, de même que de bâtiments situés dans la rive.

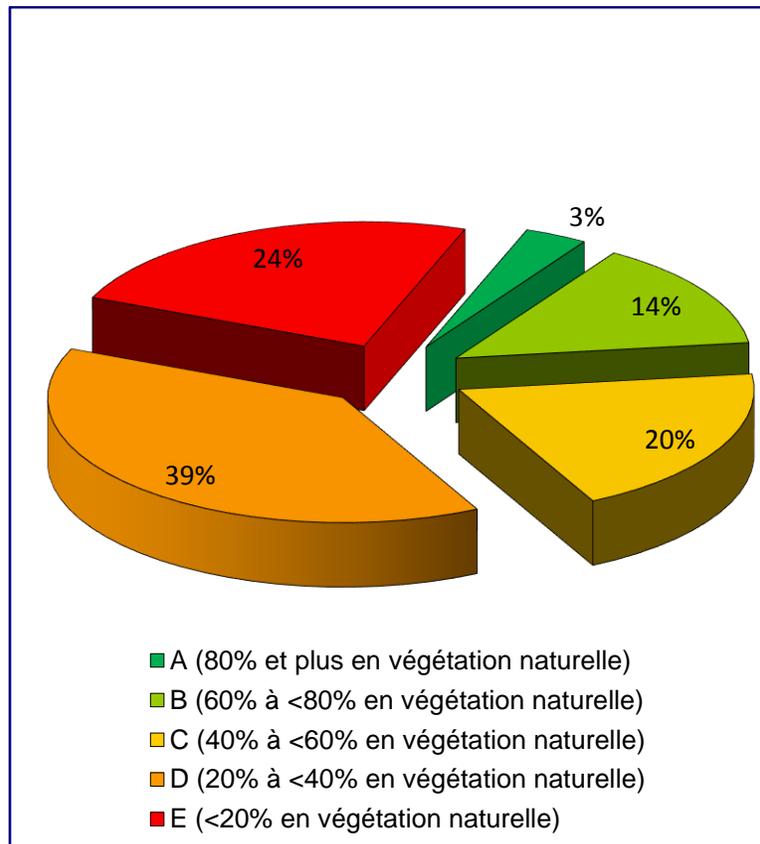
Figure 4.3.1. Importance des classes d'aménagement dans la bande riveraine

Le principal constat qui doit être dégagé de ces figures est que près de 65 % des rives du lac David ont moins de 40 % en végétation naturelle, et seulement 17 % en ont plus de 60 %. Les secteurs les plus dégradés sont surtout situés aux extrémités est et ouest du lac et plus particulièrement dans son extrémité ouest, où du gazon est observé jusqu'au lac, chez plusieurs riverains. Tel que mentionné précédemment, la végétation naturelle est habituellement présente près des marges latérales des limites de terrains et dans une mince ligne le long du littoral en façade des terrains aménagés.

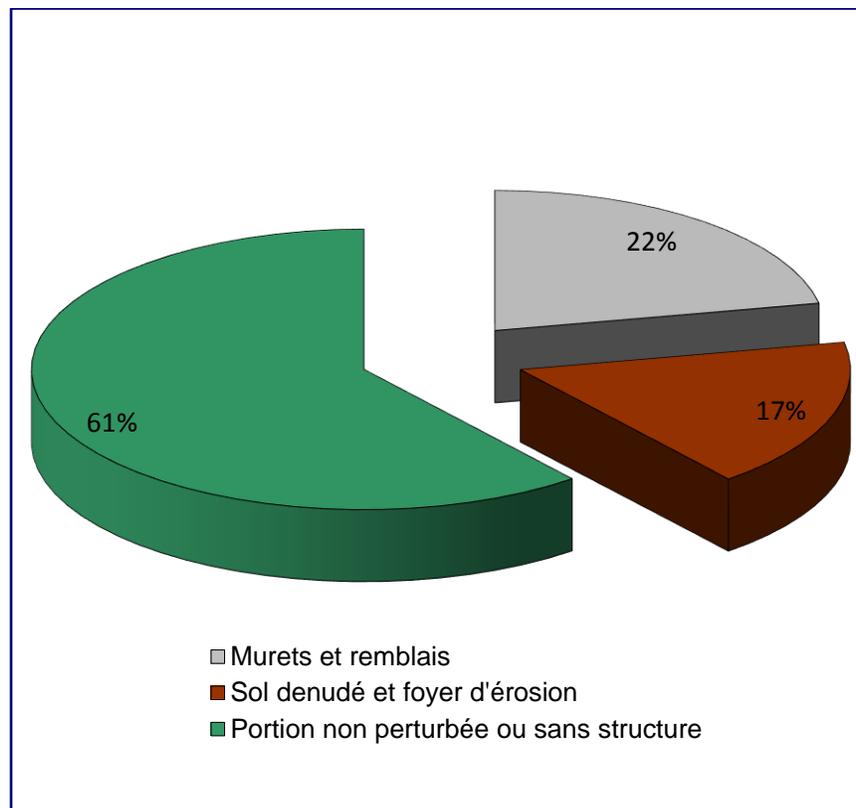
Figure 4.4.1. Importance des signes de dégradation du rivage

On constate au lac David que plus de 60% du rivage est exempt de murets ou d'enrochements, et ne présente aucune problématique d'érosion. Mentionnons par contre qu'il soit possible que les petits enrochements de moins d'un mètre n'aient pas été considérés, car ils peuvent avoir été cachés par la végétation. Ce qui signifie que le pourcentage de la catégorie « murets et remblais » peut être légèrement sous-estimé.

Rappelons que la réglementation permet de réparer les murets qui font l'objet d'un droit acquis, mais qu'il n'est plus permis d'en construire ou d'en reconstruire. Ceux-ci sont donc appelés à être progressivement remplacés par une rive naturelle et végétalisée.

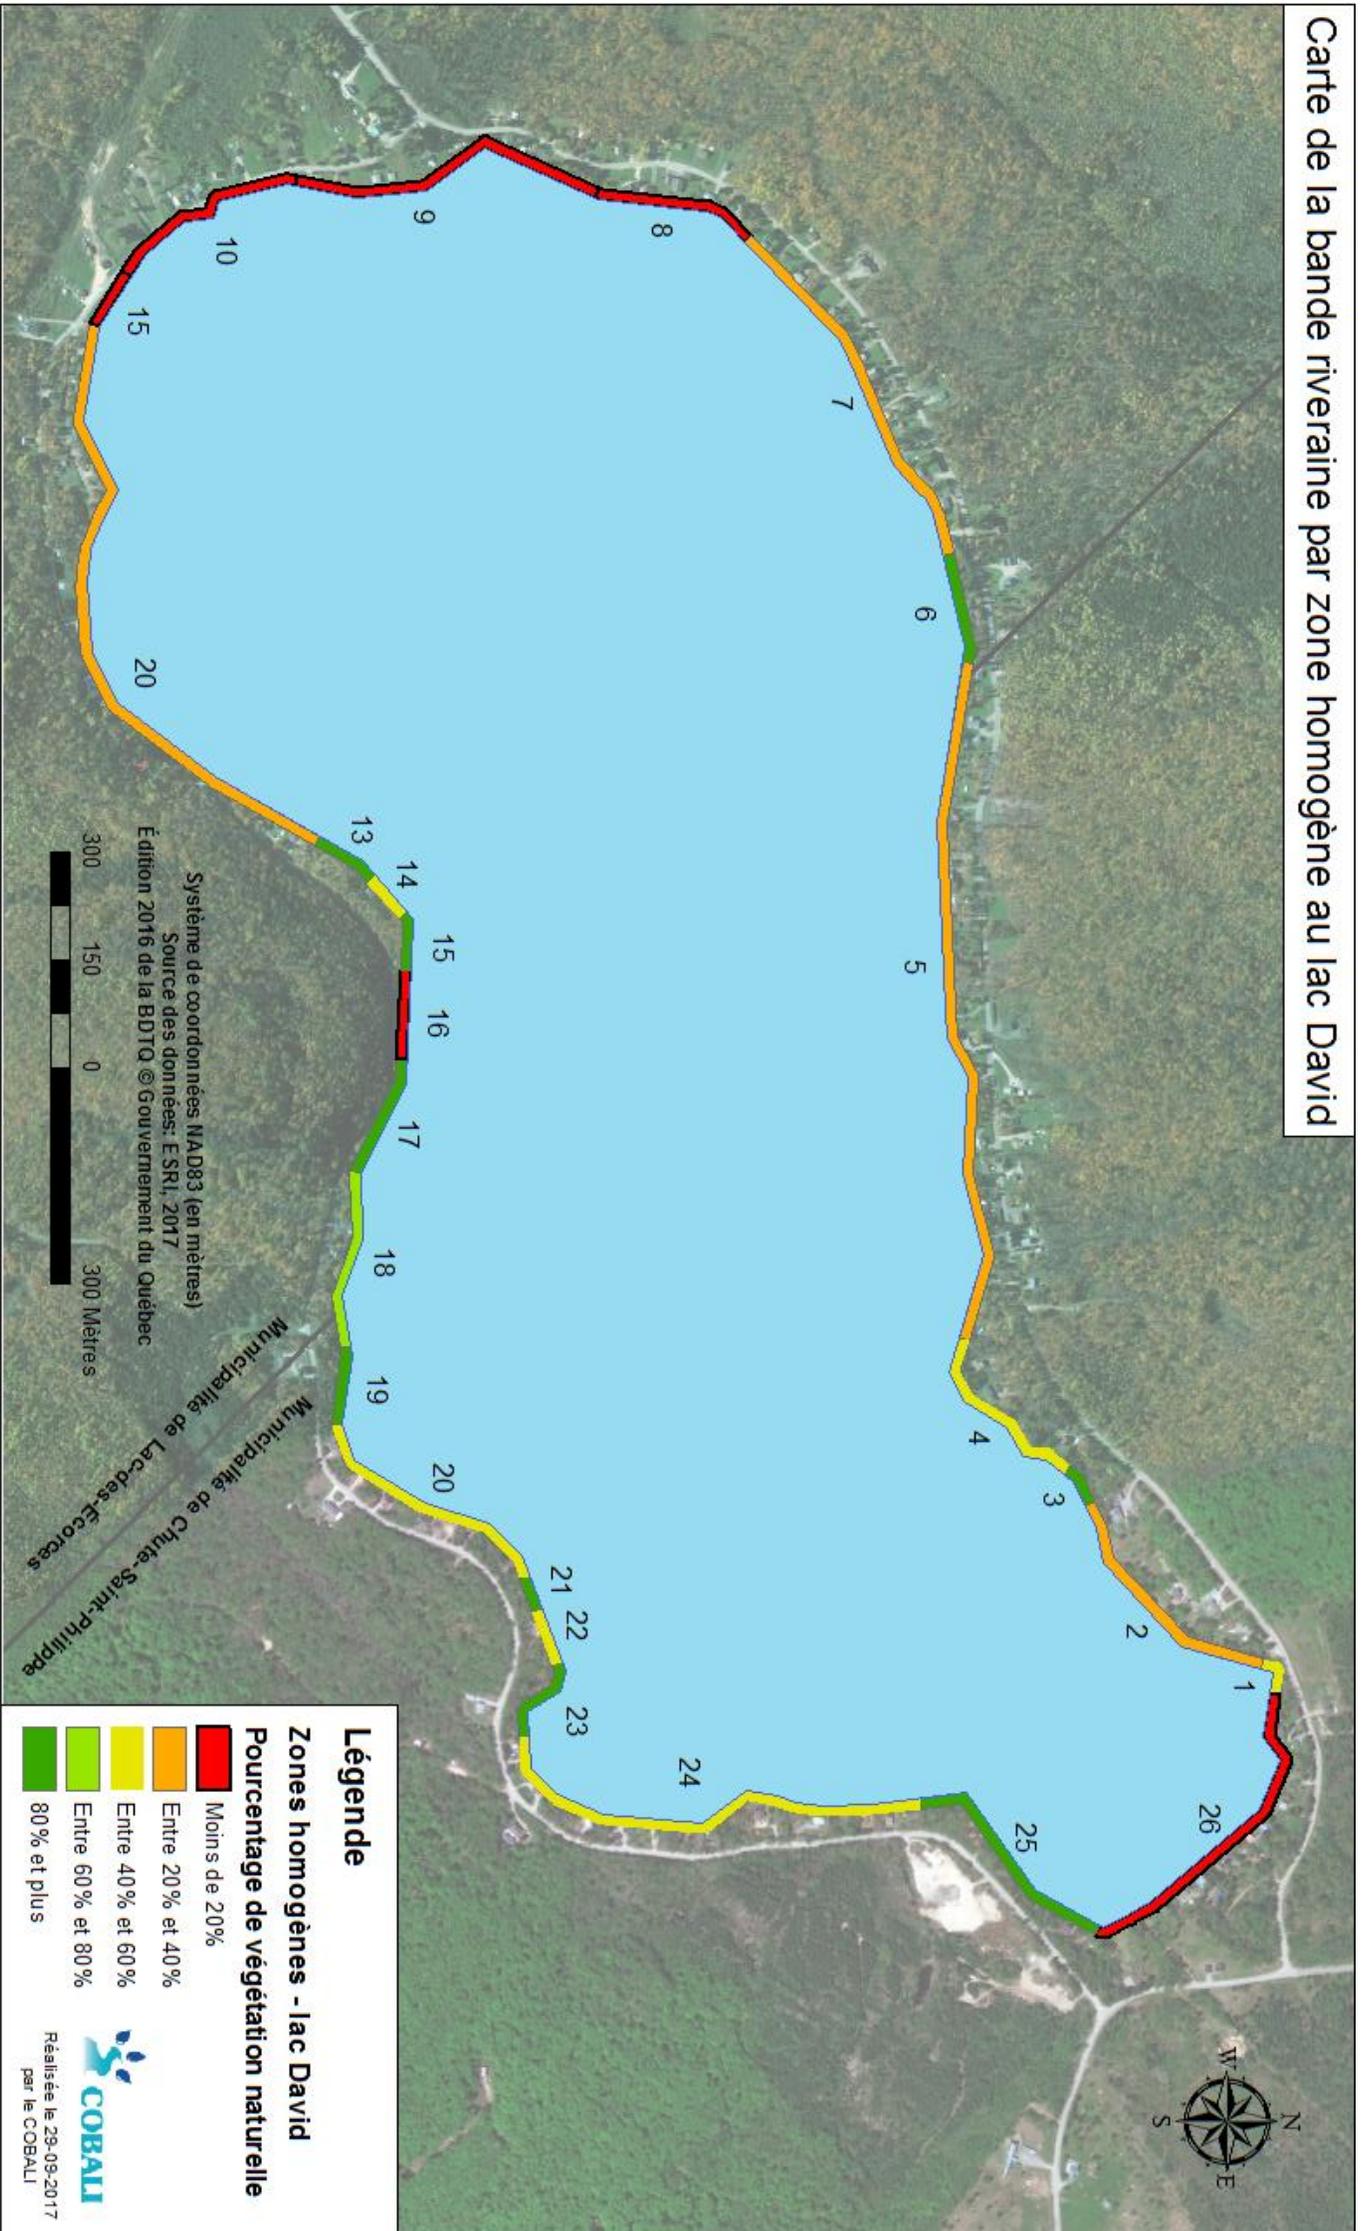
Carte de la bande riveraine par zone homogène au lac David

Les résultats détaillés pour chaque zone homogène sont présentés dans le tableau de l'annexe A et peuvent être visualisés sur la carte fournie en annexe.
