## ÉTUDE D'AVANT-PROJET POUR UNE ACTION DE CONTRÔLE DU MYRIOPHYLLE À ÉPI AU LAC VERT

Comité du bassin versant de la rivière du Lièvre

Novembre 2021

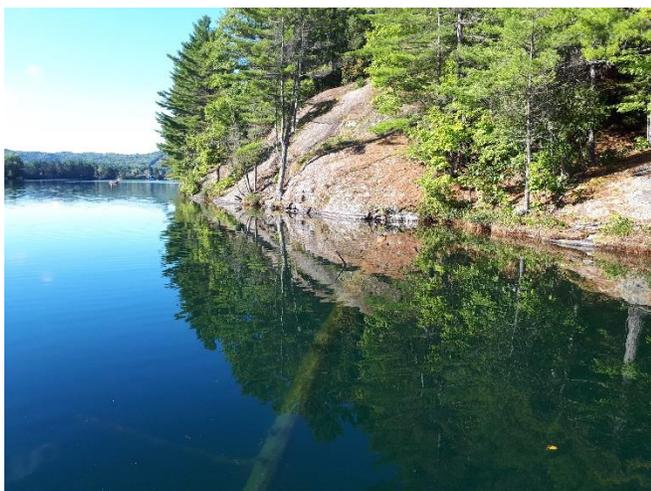
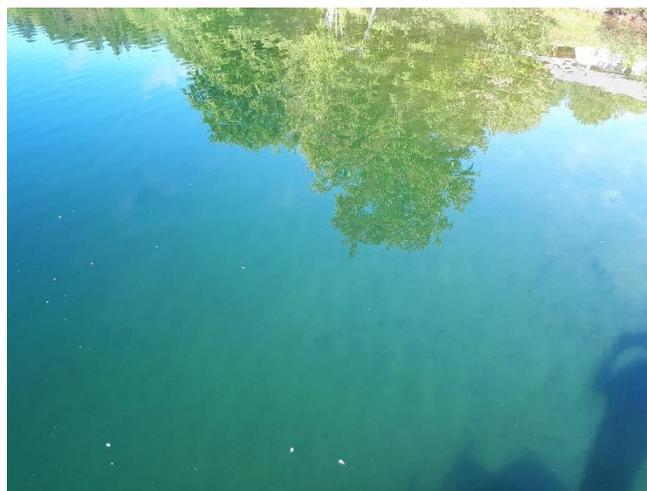
**Figures 8 et 9.** Un aperçu de la transparence de l'eau et de la rareté relative des plantes aquatiques dans certains secteurs du lac.

Les observations de l'équipe du COBALI lors de la caractérisation des herbiers aquatiques font état de bandes riveraines très artificialisées avec de nombreuses infrastructures dans la rive et le littoral, et ce pour la quasi-totalité des propriétés. Une grande proportion des résidences sont situées très près du lac et comportent de petits terrains. La végétation riveraine indigène y est minimale et souvent absente, le gazon étant le plus souvent tondu jusqu'au bord du lac. De plus, une proportion importante des rives présente des enrochements ou des murets de soutènement, y compris dans le secteur du camping et de la route 309. L'artificialisation des rives est particulièrement importante du côté est du lac et à ses extrémités. En outre, il a été observé que plusieurs riverains entretiennent un fond sablonneux et exempt de plantes aquatiques.

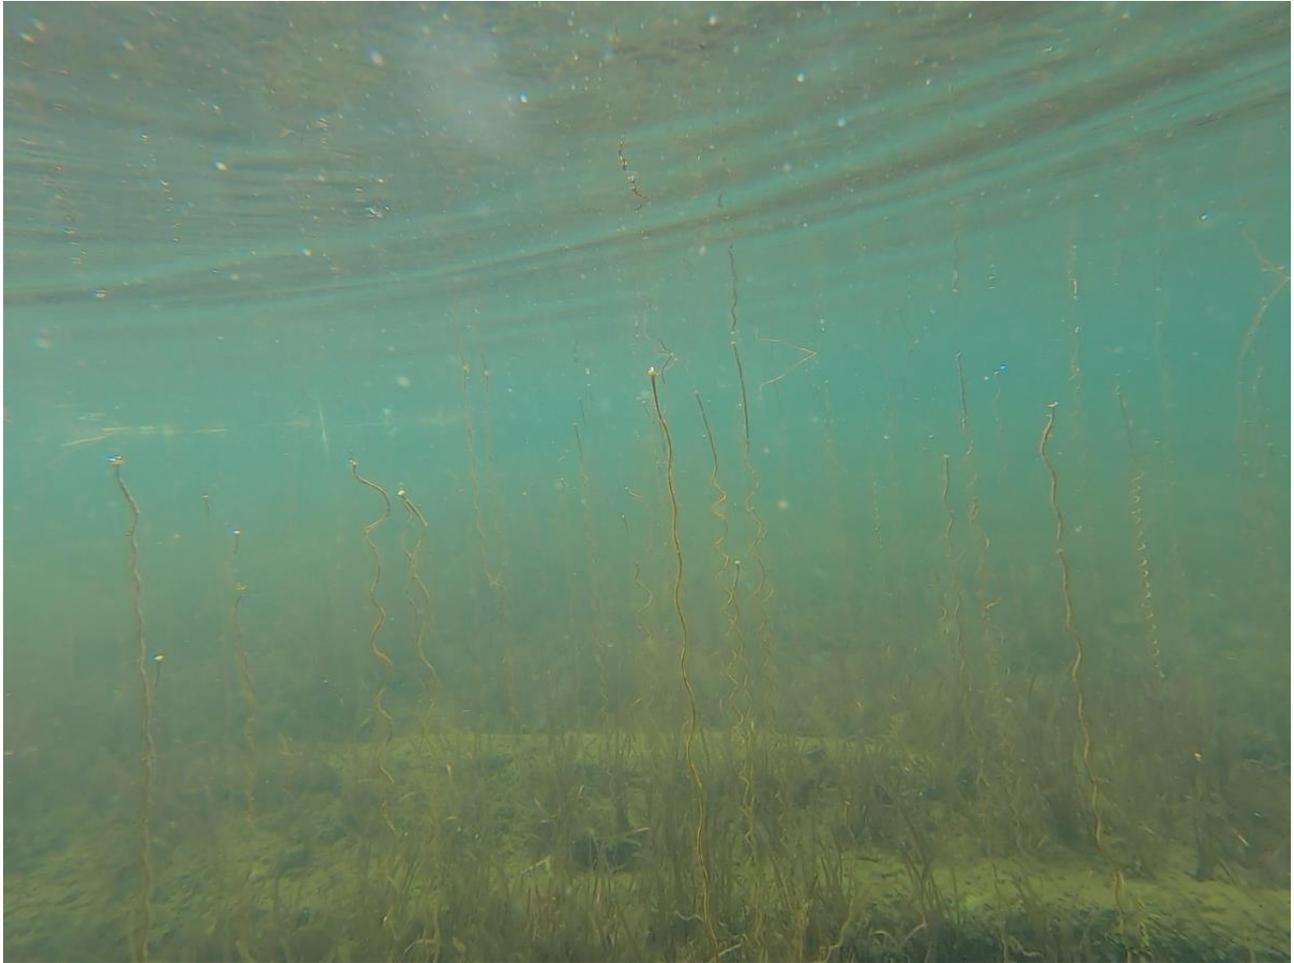
**Figure 10.** Herbier dominé par la vallisnérie américaine, typique du lac. Les feuilles tapissent le substrat alors que la tige portant la fleur pousse vers la surface en format des spirales en forme de tire-bouchon (herbier 7).

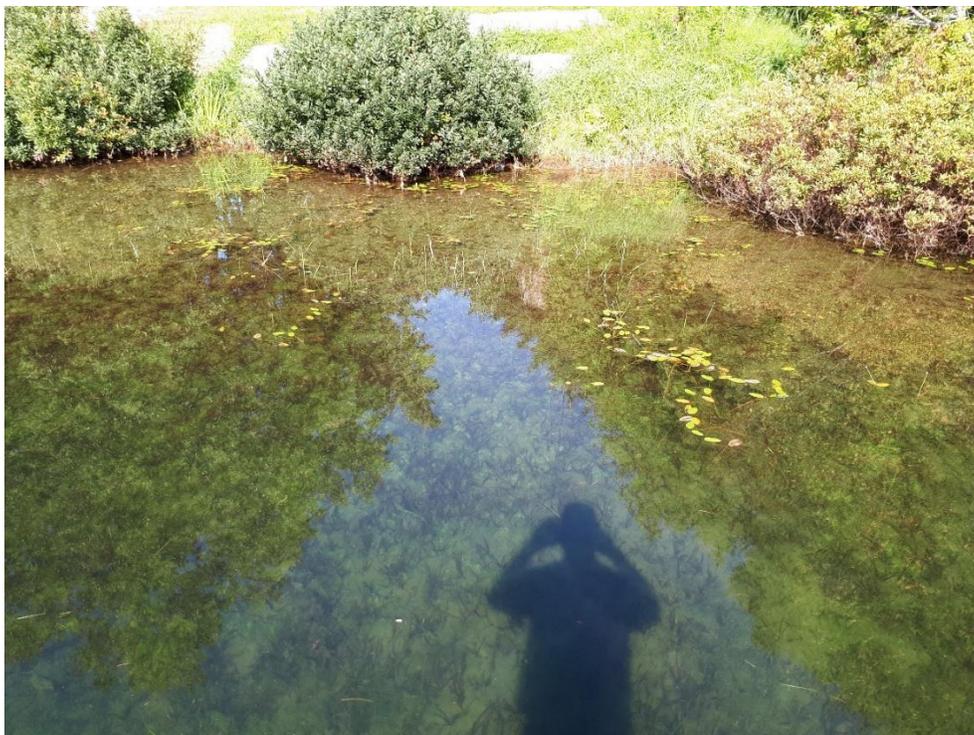
**Figure 11.** Exemple d'un herbier clairsemé de vallisnérie et de potamot flottant (herbier 7)

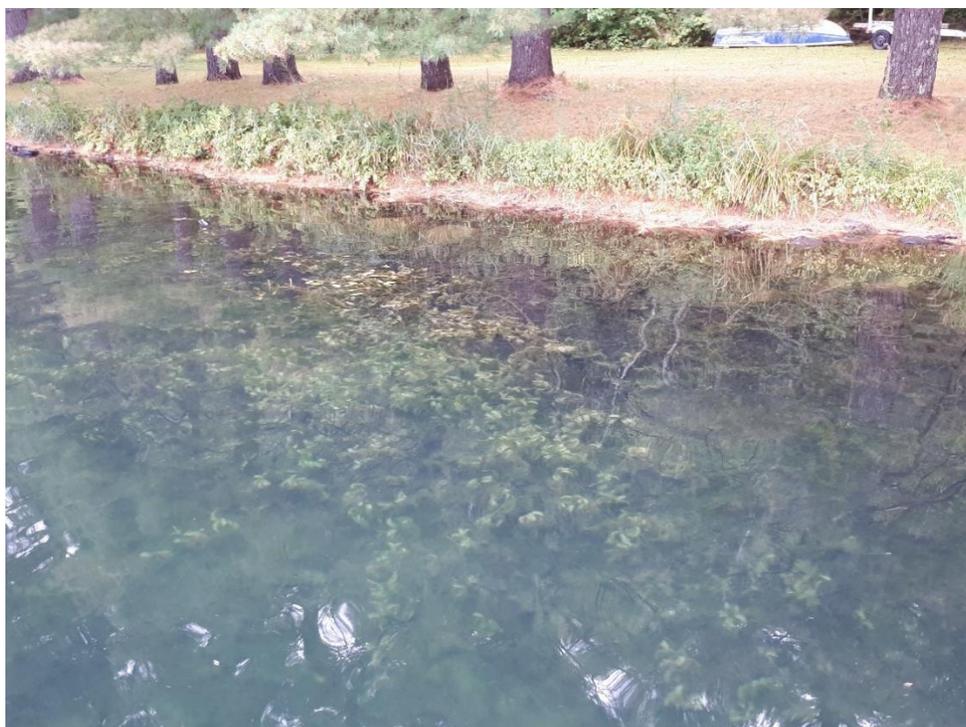
**Figure 12.** Herbier dominé par le potamot à larges feuilles occupant les premiers mètres à partir du bord (herbier 9).

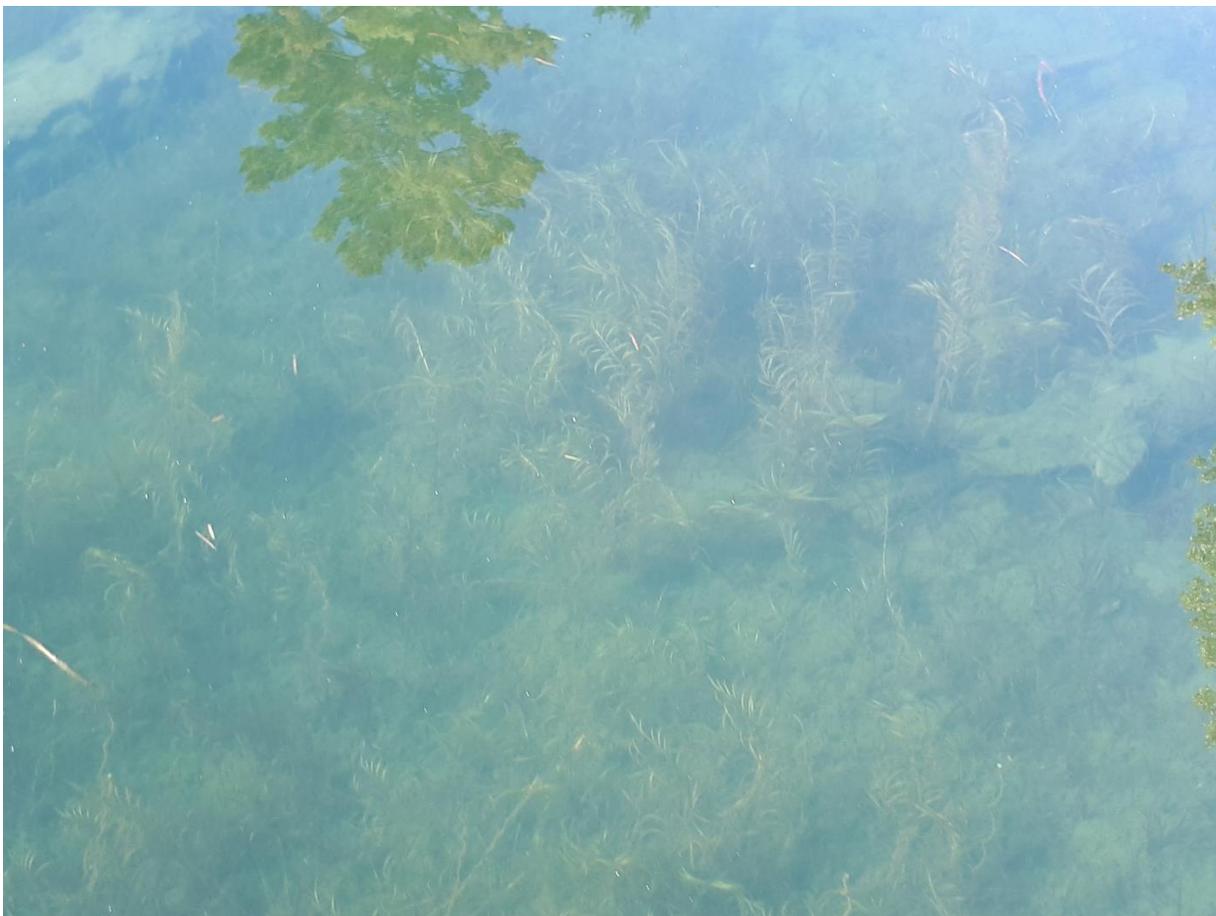
**Figure 13.** Herbier occupé en partie par le potamot de Robbins (herbier 7)

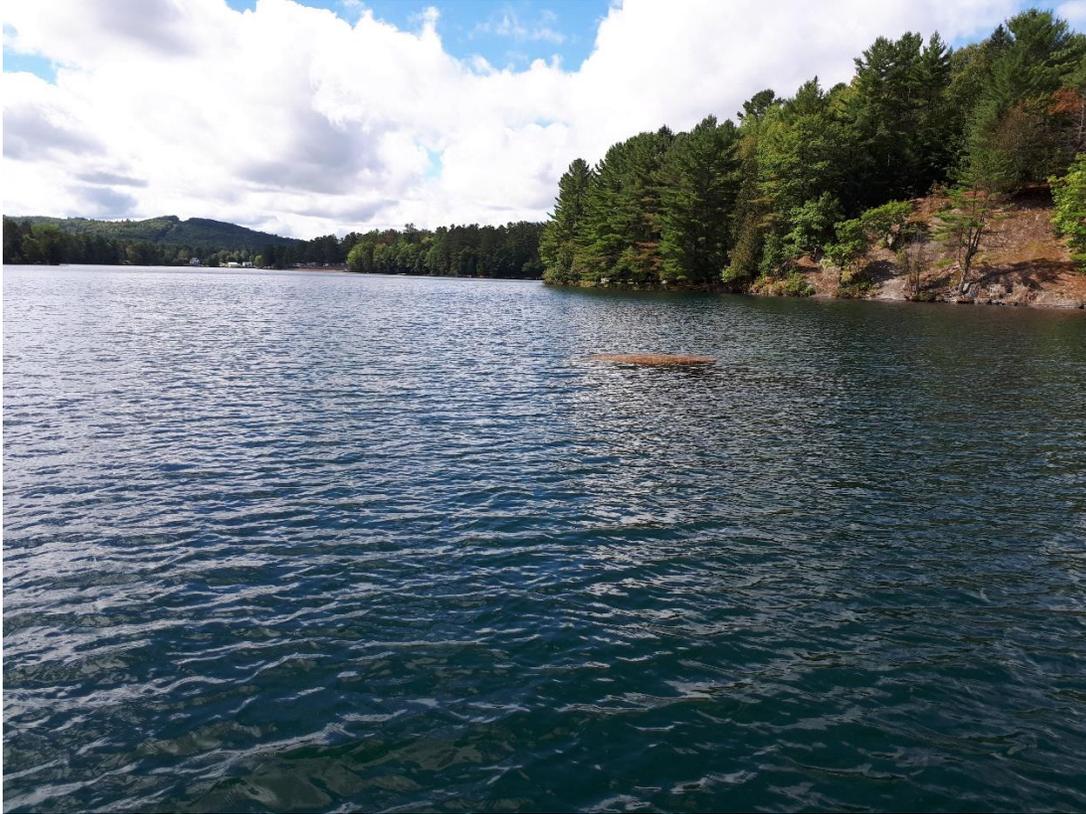
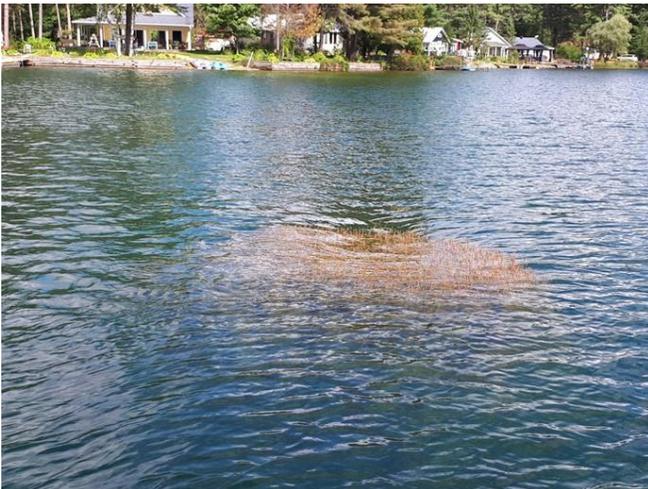
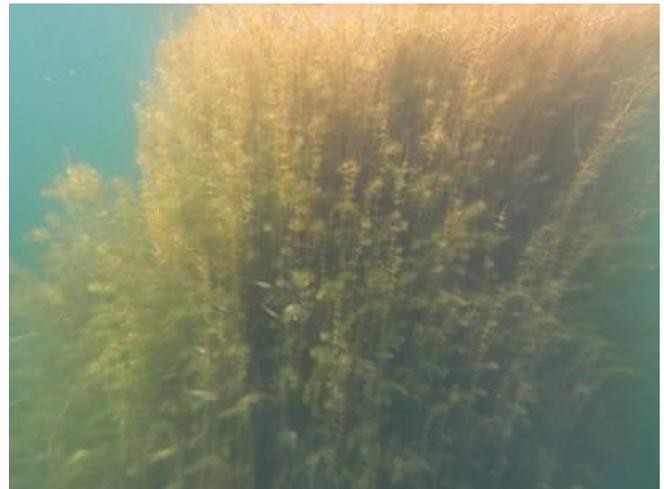
**Figure 14, 15 et 16.** L'herbier 11, le seul herbier monospécifique du lac Vert, dont les épis atteignent la surface. L'herbier, très dense, ne couvre toutefois que quelques mètres carrés et est à peine plus large que la partie émergée.

L'herbier 11 est le seul herbier considéré monospécifique de myriophylle à épi et couvre environ 16 m<sup>2</sup>. Il est situé au nord-ouest du lac, au large de l'herbier 10. Composé à 100 % de myriophylle à épi, il s'agit vraisemblablement d'une colonie issue de rhizomes d'un individu. Étonnamment, cet herbier est isolé et situé dans un secteur très peu colonisé par les plantes indigènes.

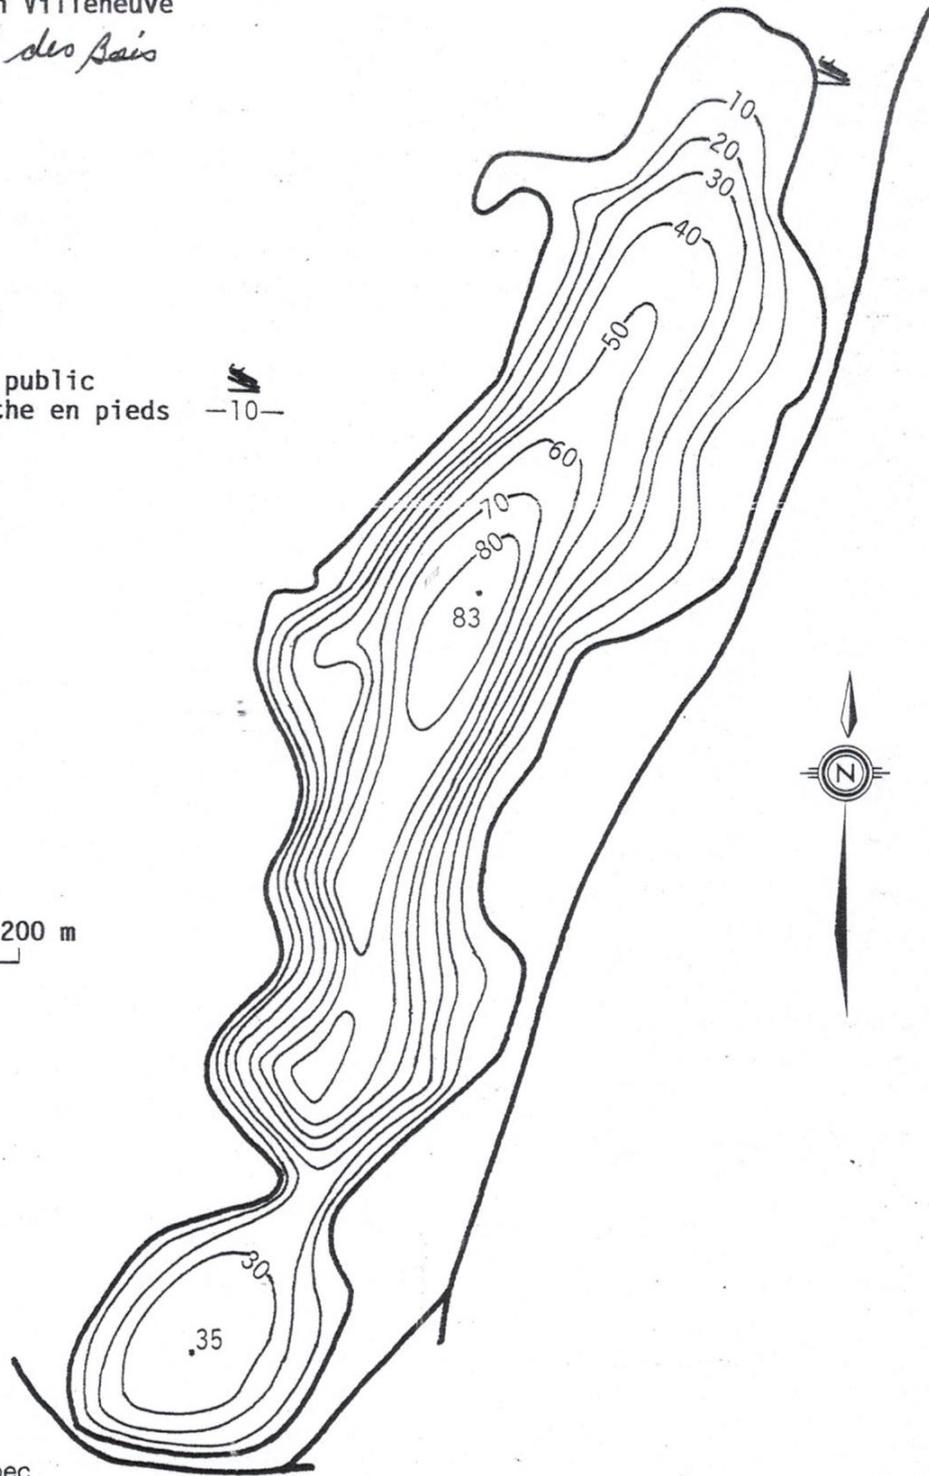
Accès public  
Isobathe en pieds -10-

Le lac Vert présente une profondeur relativement grande considérant la petite superficie du lac. En effet, la profondeur maximale atteint 25,30 mètres à la fosse, située légèrement au nord-est du centre du lac, tandis qu'elle atteint 10,70 mètres au centre de la petite baie au sud du lac. La pente est nettement plus prononcée de chaque côté (est et ouest) du lac, tandis qu'elle est plus adoucie vers la tête du lac au nord. C'est donc théoriquement dans la partie nord du lac que les herbiers peuvent atteindre les plus grandes superficies car on y trouve davantage une étendue de faible profondeur. La carte bathymétrique du lac est fournie à la carte 1 de l'annexe cartographique.

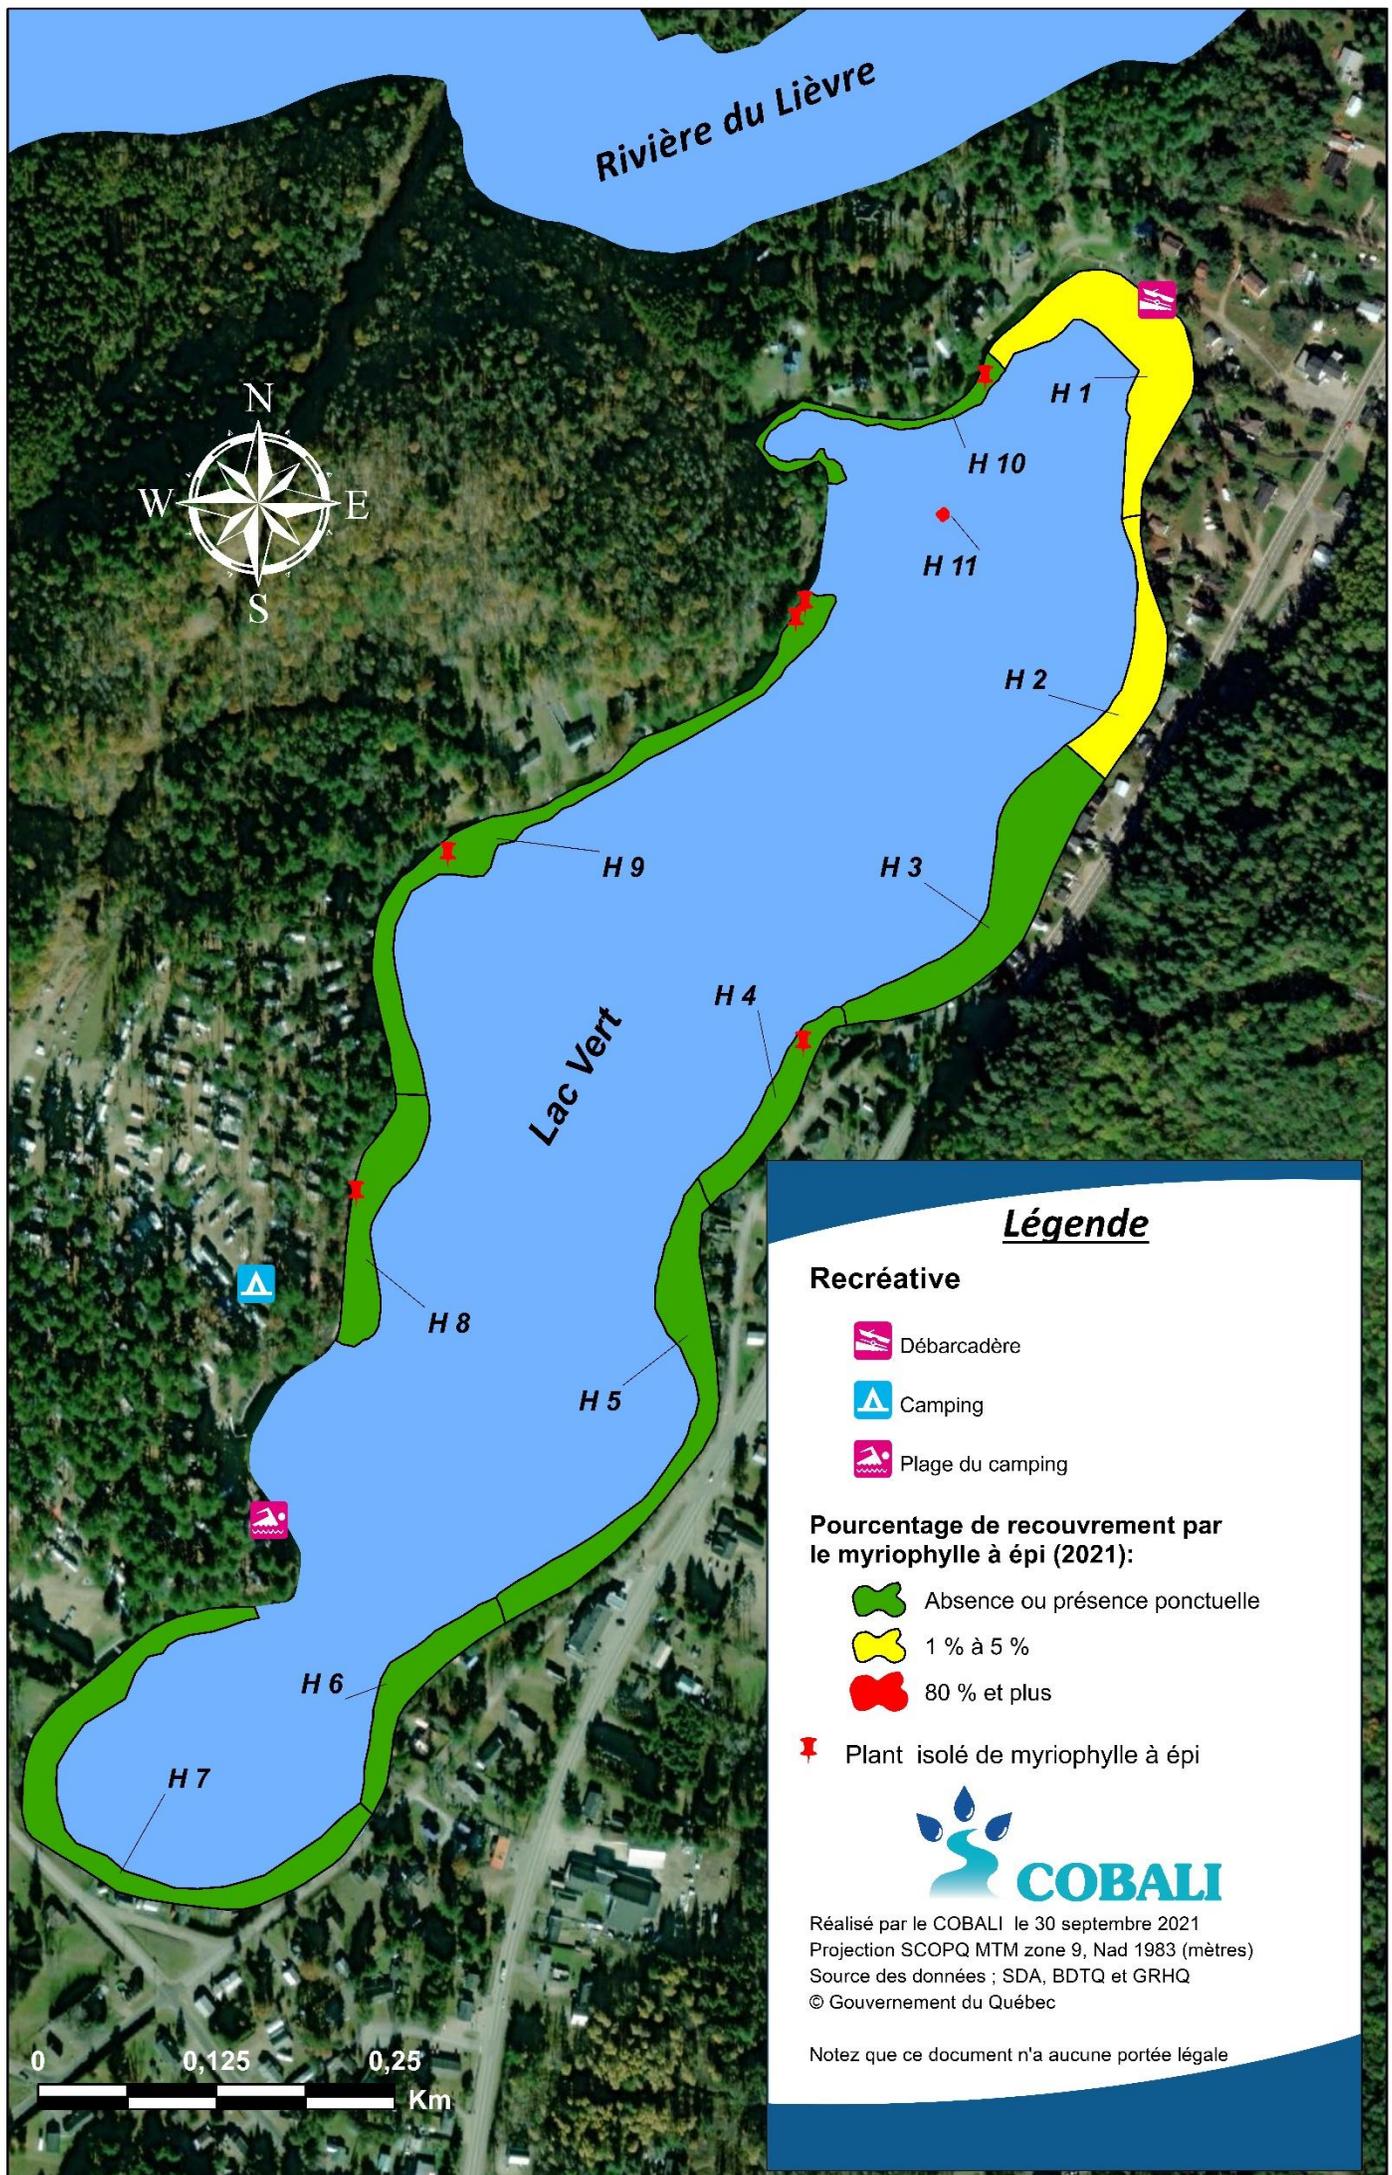
CARTE 3. CARACTÉRISATION DES HERBIERS DU LAC VERT (2021)

- **Les herbiers aquatiques caractérisés sont représentés à la carte 3 de l'annexe cartographique.** Trois classes de recouvrement par le myriophylle à épi dans les herbiers ont été établies :

- Absence ou présence d'individus isolés (vert)
  - 1 à 5 % (jaune)
  - 80 % et plus (herbiers considérés monospécifiques par le MELCC et le MFFP) (rouge)

- Quelques Individus isolés dans les herbiers en vert ont été géoréférencés et représentés cartographiquement par des point rouges ponctuels. Ces points ne comprennent pas tous les plants.

La carte des herbiers issue de la caractérisation est fournie à la carte 3 de l'annexe cartographique. Elle comporte un code de couleur illustrant les classes de recouvrement par le myriophylle à épi, par rapport aux plantes indigènes (et non par rapport à la superficie totale de l'herbier). Les herbiers totalisent 53 996 m<sup>2</sup>, soit 5,4 hectares. Cela représente environ 17 % de la superficie du lac. Cependant, les plantes aquatiques n'occupent pas totalement la surface du substrat en colonies denses, la plupart des herbiers étant relativement clairsemés. Le recouvrement par le myriophylle dans ces herbiers est faible par rapport aux plantes indigènes, soit moins de 5 % dans les herbiers les plus touchés. Seul l'herbier 11 est un petit herbier monospécifique de myriophylle à épi ne couvrant qu'environ 16 m<sup>2</sup>. Le tableau 5 détaille les statistiques de superficies pour chaque herbier. Il est important de noter que sur le terrain, la largeur des herbiers (de la rive vers le centre du lac) ne peut pas être parfaitement établie en une ligne continue. La ligne a été établie en se basant sur les points GPS où la fin des herbiers vers le centre du lac a été notée, puis elle a été ajustée en fonction du profil bathymétrique du lac pour respecter des profondeurs semblables. Les superficies des herbiers obtenues avec cette méthode est considérée plutôt conservatrice, c'est-à-dire qu'elle surestime légèrement les superficies et inclut des secteurs plus profonds où la végétation est parfois très clairsemée.
