Rapport d'étape

CARACTÉRISATION POUR LA PROTECTION DES MILIEUX SENSIBLES

Secteur du lac Rouge et du réservoir l'Escalier

Comité du bassin versant de la rivière du Lièvre

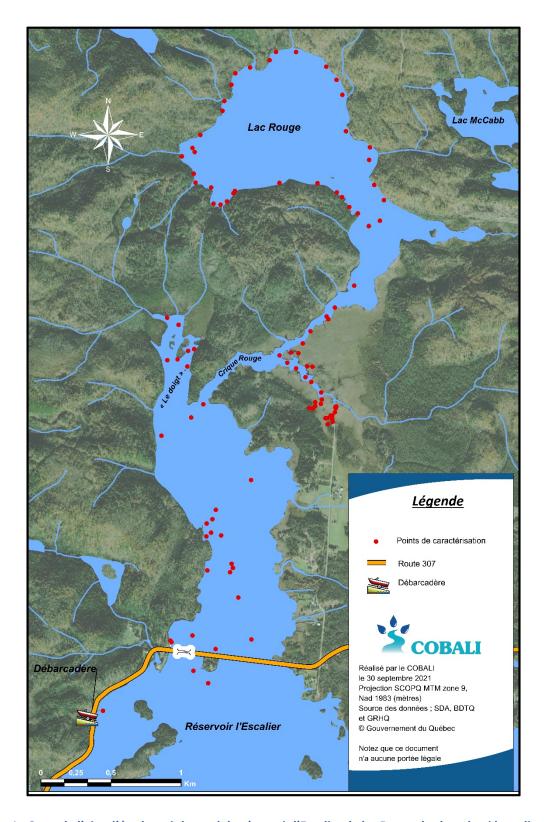
Figure 1 : Carte de l'aire d'étude, soit le nord du réservoir l'Escalier, le lac Rouge, le chenal qui les relie et les milieux humides associés. Les points rouges représentent les points de caractérisation où des données ont été enregistrées.

L'aire d'étude comprend le lac Rouge, le nord du réservoir l'Escalier et le chenal qui les relie, aussi appelé crique Rouge, ainsi que les milieux humides adjacents (Figure 1). Plus précisément la caractérisation s'est réalisée dans la section du réservoir l'Escalier qui se situe au nord du débarcadère public de part et d'autre de la jetée qui sectionne le plan d'eau. Le réservoir l'Escalier a été créé en 1929 avec la construction du barrage de High Falls. À ce moment, le secteur, qui était alors composé du lac l'Escalier, du ruisseau de l'Escalier, du crique Rouge et de la rivière du Lièvre, a été inondé pour créer le réservoir l'Escalier. Le village de Bowman de l'époque, composé en bonne partie d'immigrants allemands, est alors exproprié. De fait, une grande partie du réservoir actuel occupe d'anciennes terres agricoles, notamment le long de l'ancien ruisseau de l'Escalier et du crique Rouge. Ces lots appartenant jadis à des agriculteurs, de même que les anciens chemins et tracés des ruisseaux sont bien visibles sur la carte du Plan Kenny de 1929. Il est aussi possible de distinguer où se situe l'ancien lit de la rivière du Lièvre (Carte 10.). Avec l'inondation que la création du réservoir a occasionnée, le crique Rouge entre le lac Rouge et le réservoir l'Escalier s'est élargi. Il y avait, autrefois, un moulin à scie à la tête du crique Rouge (à la décharge du lac Rouge) ce qui signifie qu'il y avait un dénivelé et donc des rapides. Le chemin de la Rouge Nord se poursuivait au-delà de l'actuel rond-point jusqu'au lac Rouge et il est encore possible d'observer son tracé sur les photos aériennes. Aujourd'hui, le crique Rouge forme un chenal navigable et le dénivelé autrefois présent n'est plus. L'ennoiement du réservoir a également donné lieu à la formation de milieux humides au nord du réservoir l'Escalier et aux abords du crique Rouge, en partie sur d'anciennes terres agricoles. De fait, l'ensemble du secteur nord du réservoir est très peu profond et résulte de cet ennoiement de terres autrefois émergées.

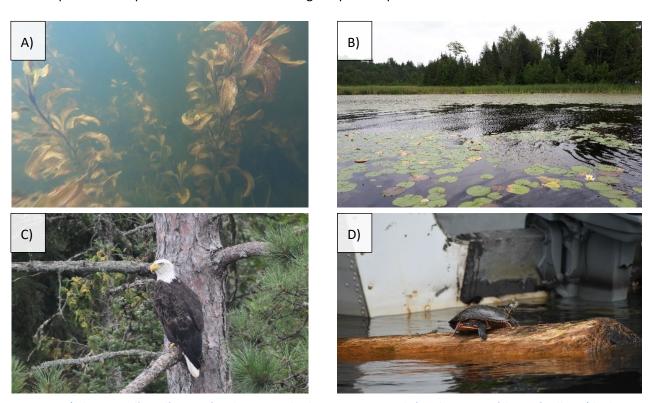
Figure 3 : A) Photo sous l'eau d'une espèce dominante de plante aquatique indigène, le potamot à larges feuilles, B) herbier de nymphéas, C) pygargue à tête blanche adulte aux abords du réservoir l'Escalier et D) tortue peinte près de la jetée

Les herbiers de plantes aquatiques submergées qui recouvrent une bonne partie du réservoir possèdent une grande diversité d'espèces. Ils sont majoritairement dominés par le potamot à larges feuilles, le potamot de Robbins, l'élodée du Canada, la vallisnérie d'Amérique, le bident de Beck et les myriophylles indigènes. Fait intéressant, la naïade flexible de forme allongée a été observée. Cette plante ressemble à la naïade olivâtre, qui elle est une espèce à statut retrouvée au lac de l'Argile situé à proximité. Une diversité faunique appréciable est présente, particulièrement en ce qui a trait à l'avifaune, dont deux espèces de rapaces (pygargue à tête blanche et petite buse), mais aussi une espèce de tortue, la tortue peinte, qui a été observée près de la jetée. Le pygargue à tête blanche est considéré vulnérable au Québec, tandis que la tortue peinte a récemment été désignée préoccupante au niveau fédéral.

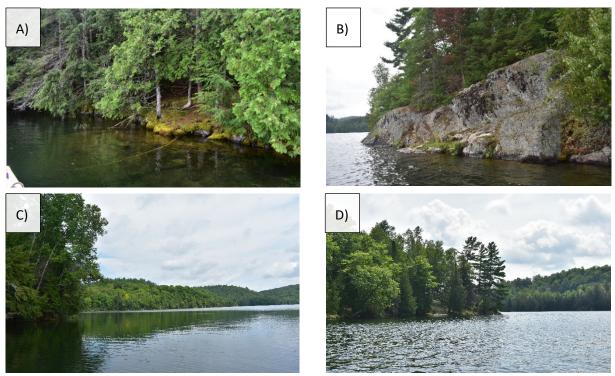
Figure 5: Rives du lac Rouge.

Le lac Rouge est un lac relativement profond (21 m) et dont les berges sont majoritairement rocheuses et abruptes, comprenant de nombreux arbres submergés (Carte 8.). Une seule résidence de villégiature est présente sur le pourtour du lac. La forêt est principalement constituée de conifères. La transparence notable du lac a facilité la caractérisation. En effet, la mesure de la transparence de 6,40 m prise au centre du lac avec un disque de Secchi correspond à la classe trophique « oligotrophe ». Toutefois, cette mesure unique ne permet pas une catégorisation précise du lac en termes de niveau d'eutrophisation (vieillissement des lacs), mais suggère que le lac Rouge serait vraisemblablement peu atteint par le phénomène d'eutrophisation.

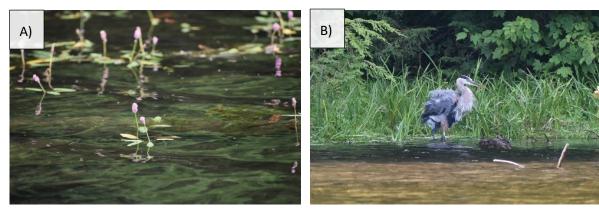
Figure 6 : A) Renouée amphibie observée à l'entrée du lac et B) grand héron situé dans une baie à l'ouest du lac.

Du côté sud du lac, la pente de la berge est particulièrement abrupte et le substrat rocheux. Les herbiers observés sont étroits et forment une mince bande située près de la rive. Dès les premiers tronçons caractérisés, la présence du myriophylle à épi est évidente. Tout autour du lac, on retrouve des herbiers indigènes mixtes, parfois parsemés de myriophylle à épi ainsi que plusieurs herbiers monospécifiques de myriophylle à épi. Outre le myriophylle à épi, les espèces dominantes largement observées sont le potamot à larges feuilles, le potamot de Richardson, le potamot de Robbins, la vallisnérie d'Amérique, l'élodée du Canada et la naïade flexible. La renouée amphibie est présente à l'entrée du lac dans un seul petit herbier. En plus des poissons et des oiseaux observés dans ce secteur, deux espèces de tortues ont été aperçues soit la tortue peinte et la tortue serpentine (cette dernière étant également considérée « préoccupante » au fédéral).

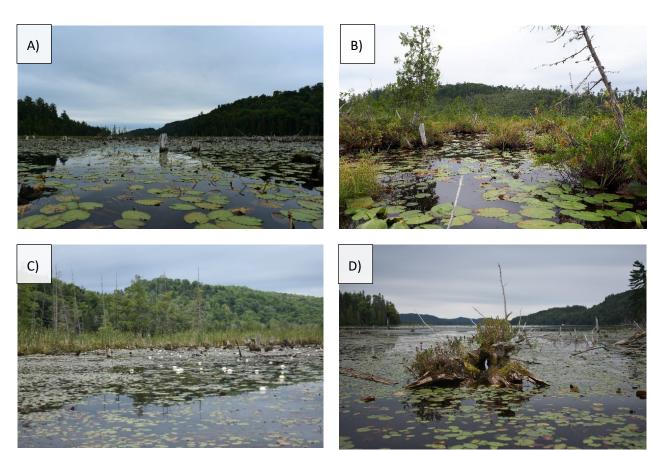
Figure 9 : Végétation aquatique et riveraine visible dans le milieu humide

Au nord du réservoir l'Escalier se trouve un complexe de milieux humides de 39,50 ha identifié cartographiquement comme une eau peu profonde bordée au nord d'une tourbière ouverte, et d'une tourbière boisée (Carte 5.). La caractérisation sur le terrain a permis de confirmer cette information, bien que ce grand milieu humide soit un assemblage de différents types de milieux humides. En effet, certaines parties de transition entre l'eau peu profonde et la tourbière prennent l'aspect d'un marais à quenouille et à pontédérie cordée, sur sol organique (Carte 6.). À la suite d'une tornade passée dans le secteur en 2019, plusieurs arbres sont tombés et se retrouvent sous l'eau. La portion eau peu profonde est un grand herbier comportant une grande diversité de plantes aquatiques.

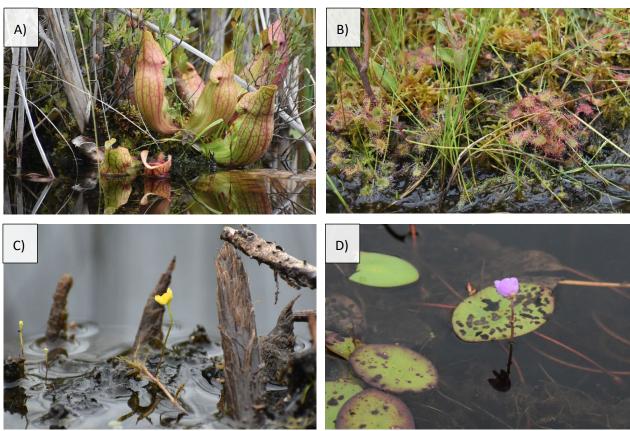
Figure 10 : Quatre des cinq espèces de plantes carnivores observées dans le milieu humide A) sarracénie pourpre, B) droséra à feuilles rondes, C) utriculaire intermédiaire et D) utriculaire pourpre.

En plus des espèces aquatiques déjà rencontrées dans le cadre de ce projet (potamots sp., élodée du Canada, bident de Beck, vallisnérie d'Amérique, Brasénie de Schreber nymphéa, etc.) plusieurs autres espèces colonisent ce milieu, ce qui en fait le plus riche en biodiversité parmi les secteurs caractérisés. Par exemple, la cornifle nageante est présente dans le lac Rouge, mais est plus abondante dans le secteur « le doigt ». De plus, quelques individus d'utriculaires sp. sont présents plus particulièrement trois espèces d'utriculaires; l'utriculaire vulgaire, l'utriculaire intermédiaire et l'utriculaire pourpre. Les utriculaires sont des espèces de plantes carnivores qui se nourrissent d'insectes aquatiques en les attrapant au moyen d'utricules, de petits ballons pouvant aspirer un insecte lorsque celui-ci entre en contact avec l'utricule. En outre, c'est à cet endroit que la plus grande abondance de nénuphars et de nymphéas avec leurs feuilles flottantes caractéristiques est observée. De plus, plusieurs espèces emblématiques des tourbières poussent à cet endroit comme des espèces d'arbustes de la famille des éricacées (kalmia, myrique baumier, petit daphné-caliculé), en plus de deux autres espèces de plantes carnivores terrestres cette fois, le droséra à feuilles rondes et la sarracénie pourpre.

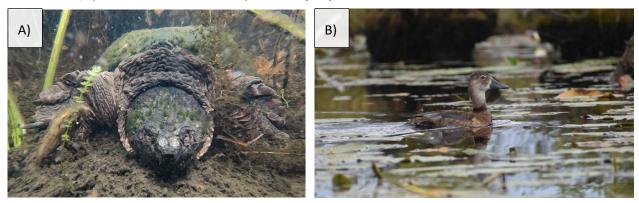
Figure 11 : A) Photo sous l'eau d'une tortue serpentine et B) femelle fuligule à collier tentant de faire diversion pour nous éloigner de ses petits.

En ce qui a trait à la faune, plusieurs espèces d'oiseaux ont été observées dont deux espèces de canards (canard branchu et fuligule à collier) en plus d'un martin-pêcheur ainsi qu'un grand héron. Dans le cas des canards, il s'agit d'une vingtaine de canards branchus dont la plupart juvéniles, ainsi qu'une femelle fuligule à collier affichant un comportement de défense. Ce secteur est donc sans aucun doute un site de nidification important pour la sauvagine. De plus, la présente d'une hutte de castor a été relevée et finalement une tortue serpentine de taille impressionnante a été observée.

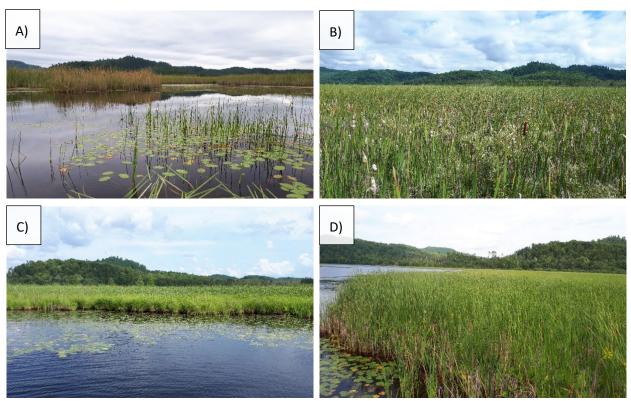
Figure 12 : Vues de la portion plutôt A) et C) eau peu profonde et B) et D) marais du milieu humide.

Le secteur du crique Rouge est composé d'un chenal étroit bordé par un vaste complexe de milieux humides de 128,10 ha, particulièrement au sud-est. Il s'agit en fait d'une eau peu profonde bordée d'un marais (43,60 ha). Sur la carte des milieux humides potentiels (MELCC, 2019), la portion marais est identifiée comme une tourbière (Carte 5.). Cependant, d'un point de vue écologique, le secteur s'apparente plutôt à un marais étant donné l'omniprésence de la quenouille qui est une espèce typique des marais (Carte 6.).

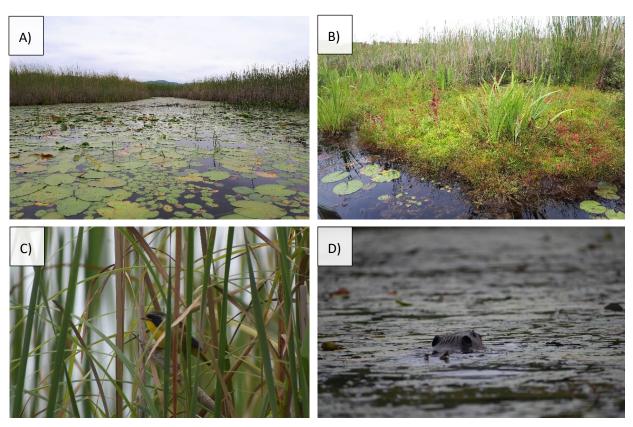
Figure 13 : A) et B) Diversité d'espèces végétales dans le milieu humide du crique Rouge, C) paruline masquée dans les quenouilles et D) castor d'Amérique.

En ce qui a trait aux herbiers aquatiques, ce secteur ne fait pas exception au reste de l'aire d'étude. Une très large diversité de plantes aquatiques a été recensée. Comme dans les autres secteurs, le potamot à larges feuilles est très présent. On peut également ajouter la cornifle nageante, les myriophylles indigènes, l'utriculaire vulgaire et intermédiaire ainsi que la brasénie de Schreber parmi les espèces les plus présentes. Pour ce qui est des plantes émergentes, on y trouve, entre autres, le myrique baumier, l'iris versicolore, l'asclépiade incarnate, mais l'ensemble est très largement dominé par la quenouille à feuilles étroites. Afin de confirmer la présence de tourbière le sud-est du milieu humide (points 14 à 25 — Carte 4.) à partir du chemin de la Rouge Nord a été caractérisé plus en détail. Il y a effectivement des espèces associées aux tourbières boisées comme l'épinette noire, le thuya occidental et l'aulne rugueux dans le secteur légèrement surélevé près du chemin, mais cette très mince bande de tourbière boisée laisse rapidement place à la quenouille à feuilles étroites à perte de vue. Un petit marécage de type aulnaie est également présent à l'ouest du rond-point du chemin. Plusieurs espèces fauniques ont été observées telles que le castor du Canada, le butor d'Amérique, le pygargue à tête blanche, le busard des marais, le papillon monarque, ainsi qu'une paruline masquée. L'hirondelle bicolore et l'hirondelle rustique sont aussi présentes, cette dernière ayant le statut d'espèce menacée au niveau fédéral. De plus, dans la semaine du 1^{er} juillet, madame Julie Chagnon, gestionnaire des relations avec les communautés chez Evolugen a visité l'endroit et y a recensé une paruline du Canada qui est une espèce susceptible d'être désignée menacée ou vulnérable au Québec.

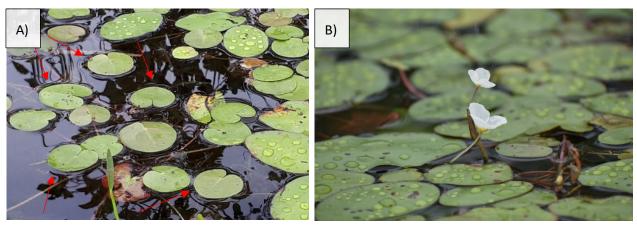
Figure 14: Hydrocharide grenouillette, une espèce exotique envahissante rencontrée dans le marais adjacent au chenal.

Le myriophylle à épi est présent dans le chenal navigable entre le réservoir l'Escalier et le lac Rouge, mais dans les chenaux secondaires et à la bordure du marais à quenouille, la diversité et l'abondance de plantes aquatiques indigènes sont élevées, ce qui semble avoir contrecarré l'établissement de grands herbiers de myriophylle à épi (Carte 4.). Cependant, une autre espèce envahissante présente, soit l'hydrocharide grenouillette, une petite plante aquatique flottante. Elle se trouve à deux endroits différents, dans le chenal et en plein cœur du marais à quenouille, lieu non accessible pour les embarcations. Il est possible que la plante ait pu être propagée par une espèce animale à partir du chenal.

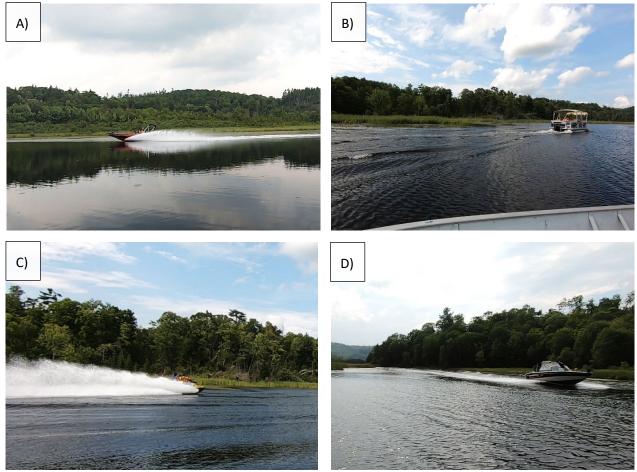
C'est principalement pour ce secteur qu'une problématique de la vitesse des bateaux dans un milieu sensible a été soulevée et elle a effectivement été observée. Les deux biologistes ont croisé plusieurs embarcations à moteur (bateaux et motomarine) circulant à grande vitesse dans le chenal. À la suite de leur passage, les vagues frappaient la lisière plus terrestre du milieu humide avec force. Des signes d'érosion sont d'ailleurs visibles sur les bords du milieu humide ainsi que de petits îlots de terres s'étant détachés du reste de la rive.

Figure 15 : Achalandage du chenal entre le réservoir l'Escalier et le lac Rouge.

Finalement, la portion chenal du crique Rouge entre le lac Rouge et le réservoir l'Escalier semble être utilisée comme une « piste de course » par certains usagers en raison de son étroitesse et de ses courbes. En effet, certains plaisanciers empruntent à basse vitesse le crique Rouge pour la pêche ou comme passage entre les deux plans d'eau, mais d'autres l'empruntent à grande vitesse, voire à des vitesses dangereuses pour la sécurité. Lors des travaux de caractérisation, les biologistes ont croisé des motomarines à plusieurs reprises sur le chenal à des vitesses impressionnantes. Le passage de ces embarcations crée évidemment de fortes vagues qui viennent éroder le marais à quenouille et même détacher de petits îlots du marais. D'ailleurs, Mme Julie Chagnon, gestionnaire des relations avec les communautés chez Evolugen et partenaire du projet a confirmé que lors de son exploration du secteur le 1^{er} juillet 2021 il y avait de nombreuses embarcations circulant à grande vitesse dans le chenal, à tel point que la sécurité des kayakistes et canotiers était compromise. De plus, ce genre de conduite contribue au relargage de sédiments dans la colonne d'eau, ce qui affecte la qualité de l'eau et des habitats aquatiques (Raymond, 2016), mais affecte également les milieux humides surtout au crique Rouge où l'érosion est évidente.

En effet, comme mentionné dans la section diagnostic, une étude de l'Université Laval propose (Raymond, 2016) des recommandations limitant l'accès à certaines profondeurs d'eau selon le type d'embarcation à moteur. Sans pour autant imposer une réglementation, il importe que les plaisanciers connaissent les profondeurs dans lesquelles ils naviguent et les dommages que peuvent causer leurs embarcations motorisées.

Afin de sensibiliser les plaisanciers à la fragilité du secteur du crique Rouge l'installation d'un panneau à l'entrée du milieu humide du crique Rouge à partir du réservoir l'Escalier est proposée. Cette affiche de grande taille aurait un message très simple ainsi qu'un visuel minimaliste. RALENTISSEZ — MILIEUX SENSIBLES. Accompagné de quelques silhouettes d'espèces fauniques associées aux milieux humides (ex. : tortue, héron, rat musqué). Ce message devra se voir aisément en embarcation et le visuel simple permettra d'en faciliter la compréhension.

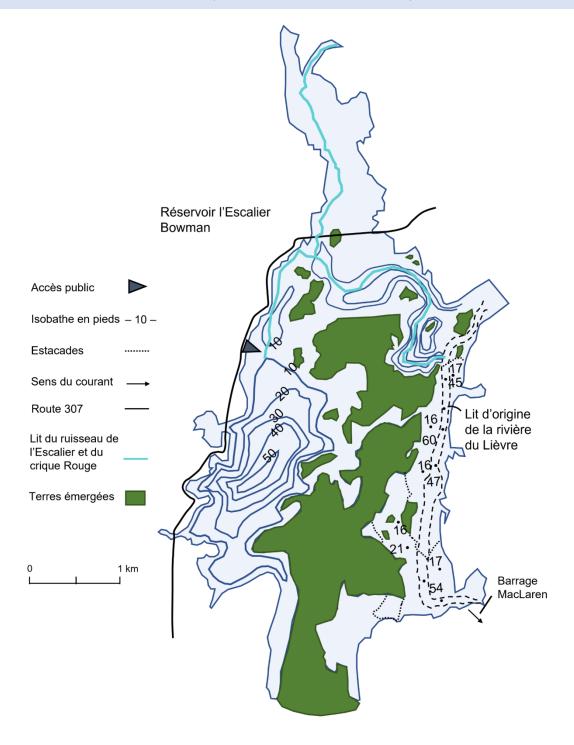
CARTE 7. REPRODUCTION GRAPHIQUE DE LA CARTE BATHYMÉTRIQUE DU RÉSERVOIR L'ESCALIER.

MRNFP, 2014 — Adaptée de la carte bathymétrique du réservoir l'Escalier produite par le ministère du Loisir, de la Chasse et de la Pêche (Direction régionale de l'Outaouais) tirée du recueil de données fauniques du ministère des Ressources Naturelles de la Faune et des Parcs.

Le tracé du lit du ruisseau de l'Escalier et du crique Rouge en bleu turquoise est tiré de la carte du Plan Kenny — James Maclaren Company, 1929.

Étant donné la bathymétrie assez faible du crique Rouge et du nord du réservoir de l'Escalier (Carte 7. et Carte 8.), il est difficile de circonscrire les herbiers autant indigènes que de myriophylle à épi. En effet, on note plutôt un grand herbier très diversifié qui varie d'espèce dominante, dont occasionnellement le myriophylle à épi. On constate cependant qu'à l'endroit où s'écoulait auparavant le crique Rouge, puisque ce secteur est davantage profond, les plantes aquatiques dont le myriophylle à épi sont peu abondantes.

Selon la carte bathymétrique (Carte 7.) les secteurs du crique Rouge et du nord du réservoir l'Escalier possèdent des profondeurs inférieures à 5 mètres. Or, selon les recommandations d'une étude réalisée par l'Université Laval en 2017 au lac Noir dans Lanaudière, les profondeurs minimales recommandées seraient de 7 mètres pour les bateaux de style wake boat, et de 2 mètres pour les motomarines et les pontons (Raymond. S, 2016). En effet, pour des profondeurs inférieures à celles recommandées, la possibilité de remise en suspension des sédiments dans la colonne d'eau est bien présente. Ce phénomène s'explique par les profondeurs pouvant être atteintes par les turbulences selon le type de propulsion des différents types de moteurs.
