ÉTUDE POUR UNE ACTION DE CONTRÔLE DU MYRIOPHYLLE À ÉPI AU RÉSERVOIR LAC DU POISSON BLANC (SECTEUR DE LA BAIE NEWTON)

Comité du bassin versant de la rivière du Lièvre

Novembre 2022

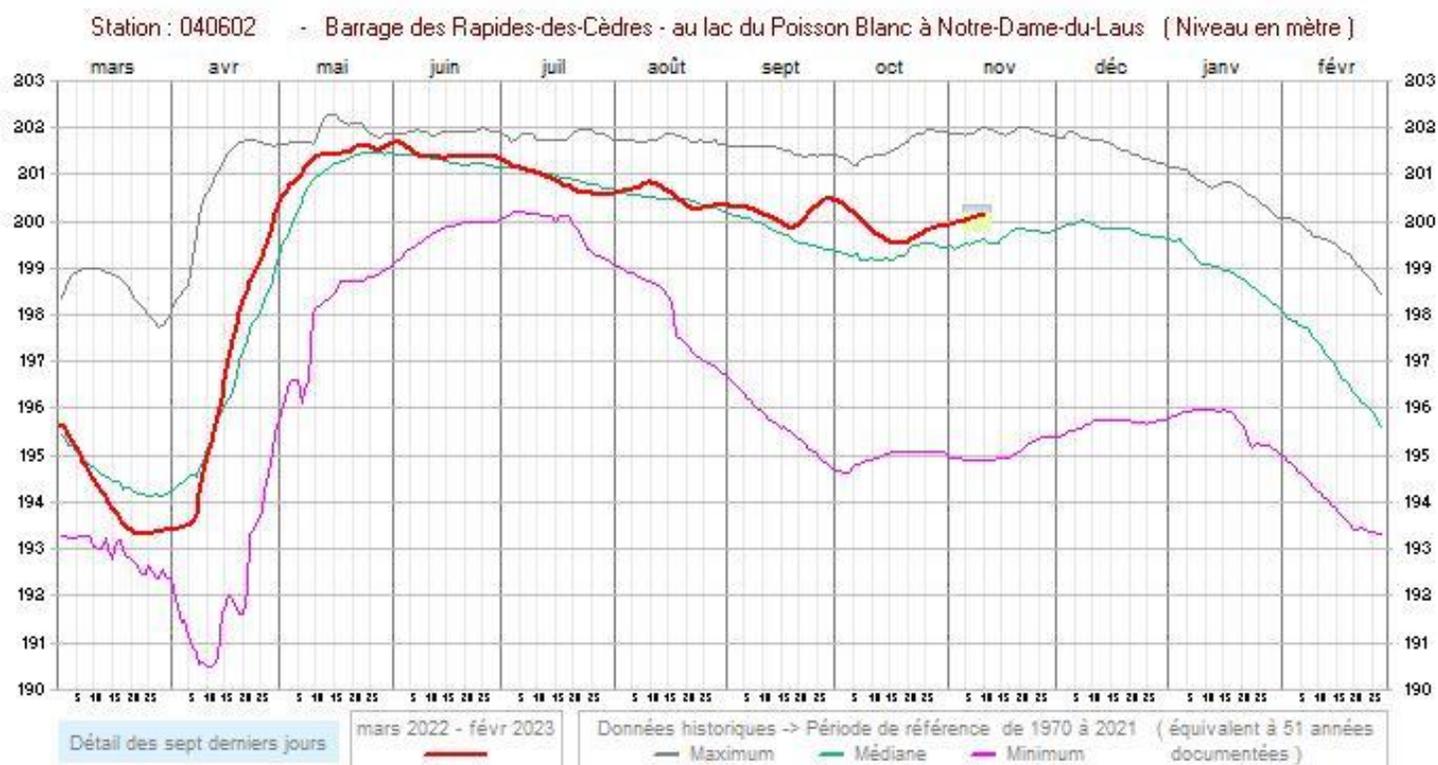
Figure 1. Graphe des niveaux d'eau annuels du barrage des Rapides-des-Cèdres et du réservoir lac du Poisson Blanc (MELCCFP, 2022a)

L'étude du graphe illustre que les niveaux d'eau médians au Poisson blanc varient approximativement entre 194,1 m et 201,5 m, une variation médiane de 7 mètres annuellement, avec un changement très rapide des niveaux entre la fin mars (minimum) et le début juin (maximum). Toutefois, en comparant les niveaux minimum et maximum historiquement atteints, on constate que les niveaux historiques du réservoir comportent une fourchette impressionnante d'environ 12 mètres entre le niveau historique minimum et maximum.

En ce qui concerne la baie Newton, dont la profondeur maximale dépasse peu les 7,5 mètres, une bonne partie des secteurs peu profonds de la baie (où se situent les herbiers) sont exondés durant une partie du printemps, particulièrement entre la mi-avril et le début mai. C'est essentiellement le cas des secteurs d'une profondeur de moins de cinq mètres, qui inclut entre autres à peu près toute la partie ouest de la baie qui est plus étroite et dont la profondeur est inférieure à cinq mètres.

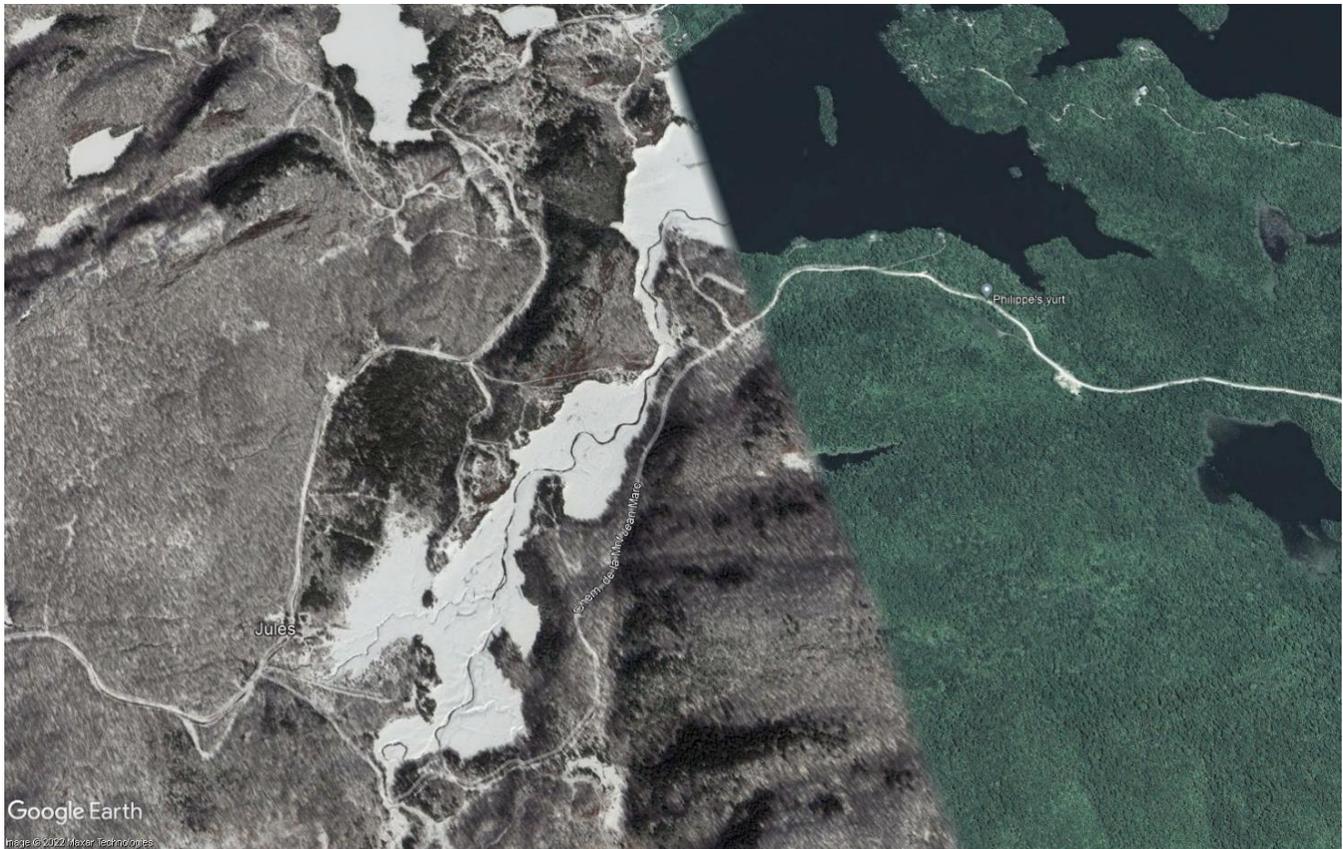
Figure 2. Ouest de la baie Newton le 3 avril 2015. La baie est exondée et le tracé des anciens cours d'eau est apparent, en particulier le ruisseau Gatineau. Le découpage de la photo ne permet pas de voir l'entièreté de la baie. Toutefois, on voit que le ruisseau se poursuit à l'intérieur de la profondeur de 5 mètres de la bathymétrie et approche la ligne de 7,5 mètres, signe que la baie est exondée jusqu'à une profondeur supérieure à 5 mètres.

Les photos aériennes suivantes illustrent le niveau des eaux et la présence de secteurs partiellement exondés (à sec) pour le printemps et l'automne, en général de couleur plus pâle. Toutes les photos sont tirées de la fonction « historique » du logiciel *Google Earth*.

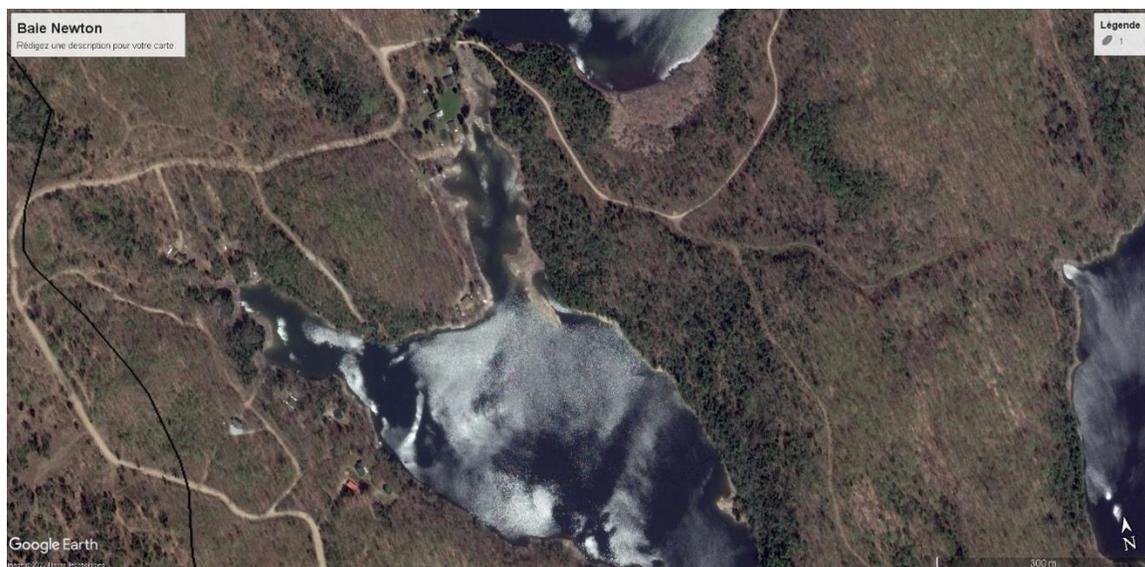
Figure 3. Le nord-est de la baie Newton le 7 mai 2015 (herbiers 14-15)

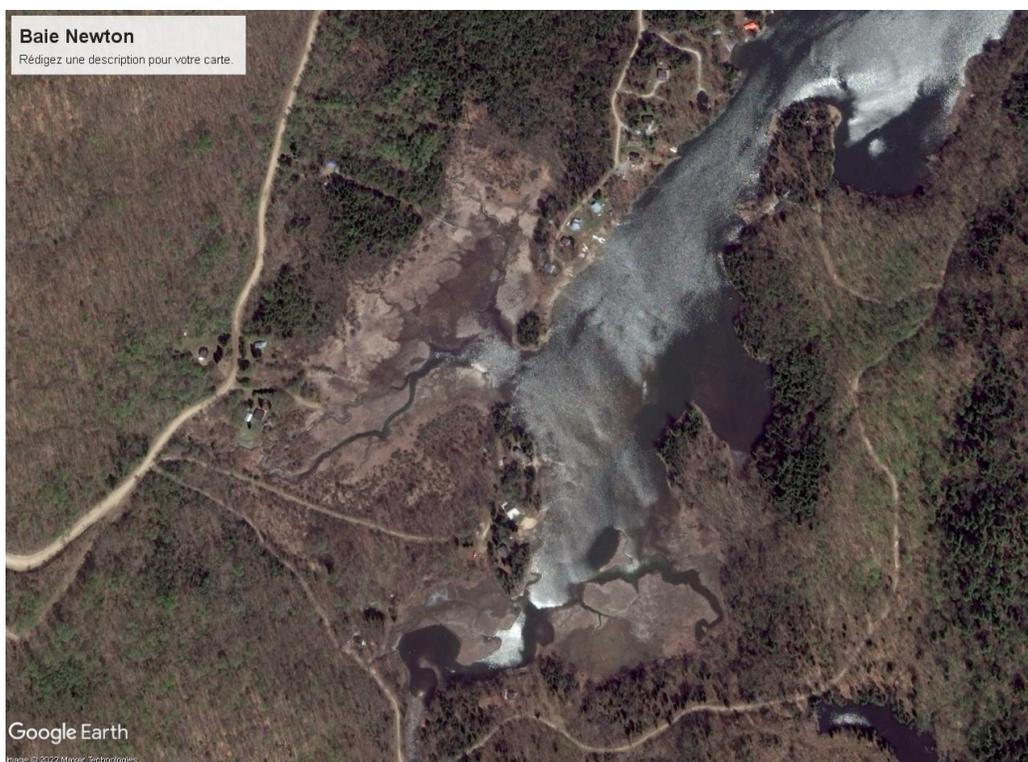
Figure 4. Ouest de la baie Newton le 7 mai 2015

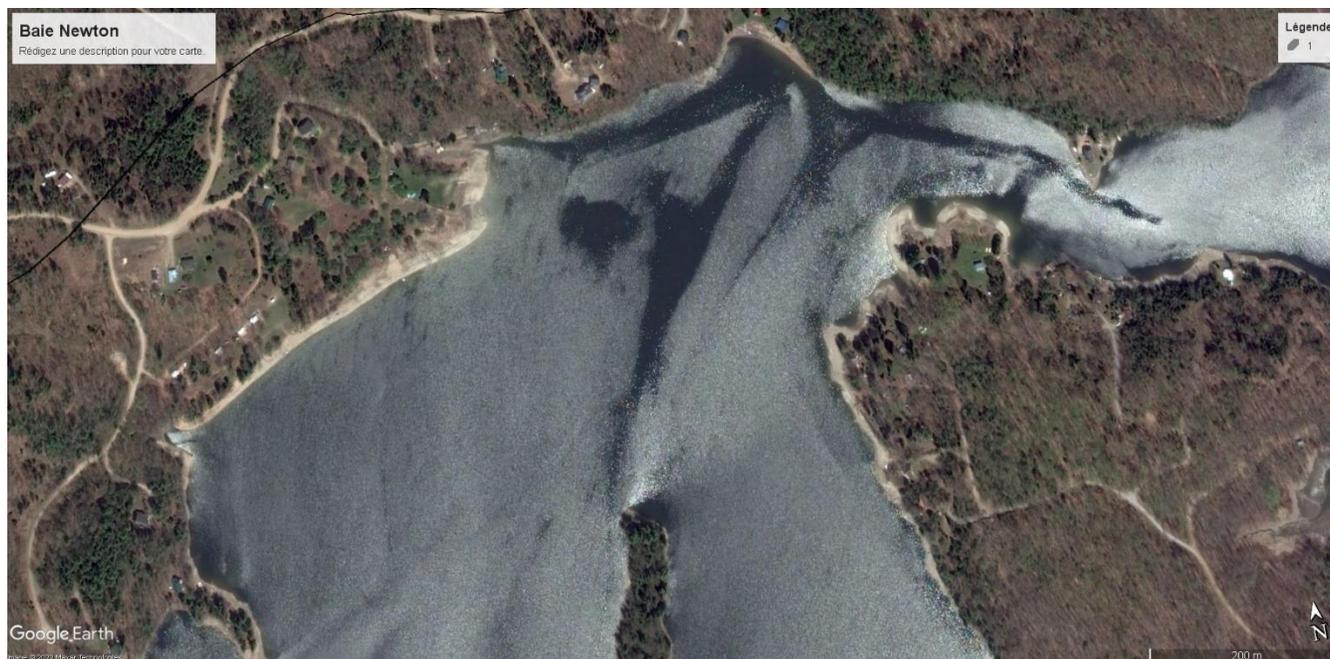
Figure 5. Le centre de la baie Newton le 7 mai 2015 (secteur du débarcadère de l'association, herbiers 11 et 12).

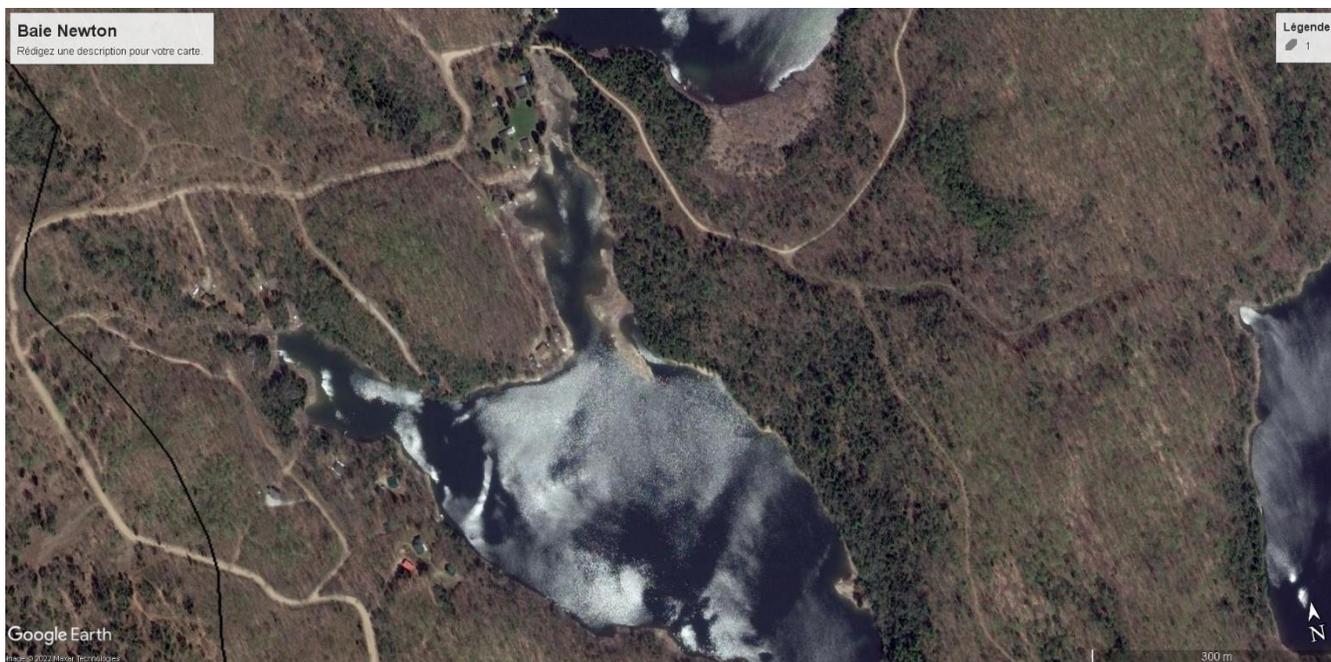
Figure 6. Le nord-est de la baie Newton le 7 mai 2015 (herbiers 14-15)

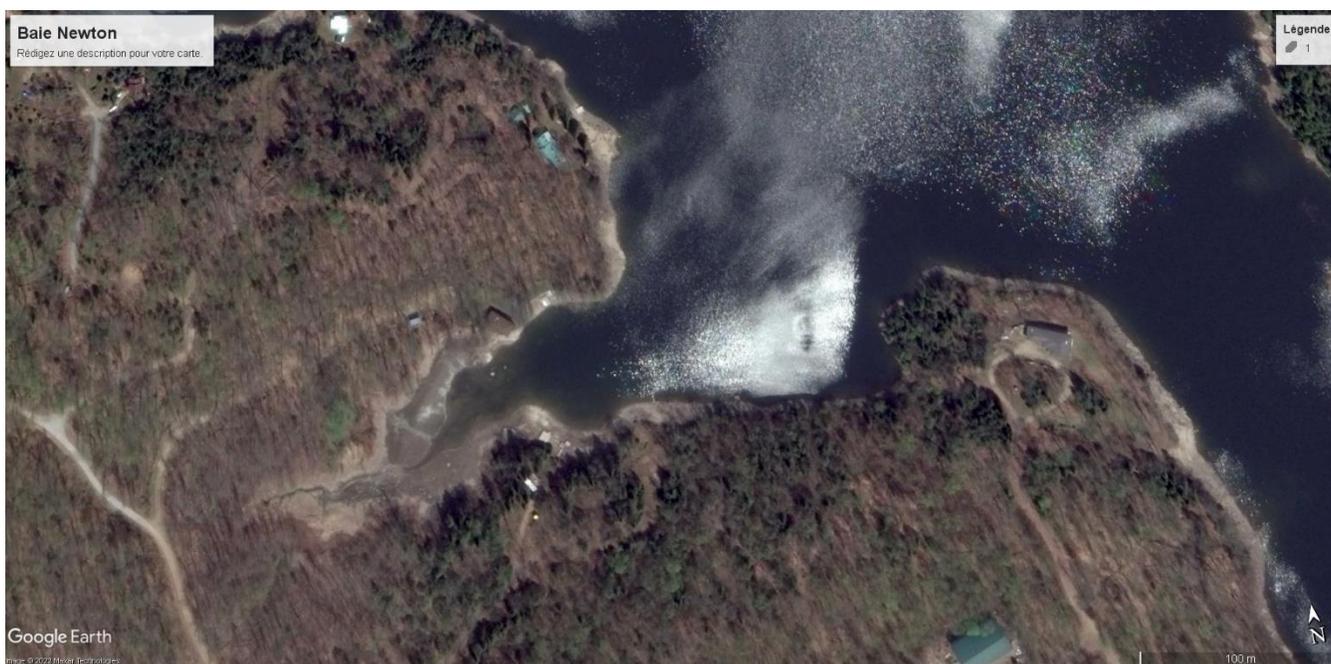
Figure 7. L'herbier 16 en partie exondé, le 7 mai 2015

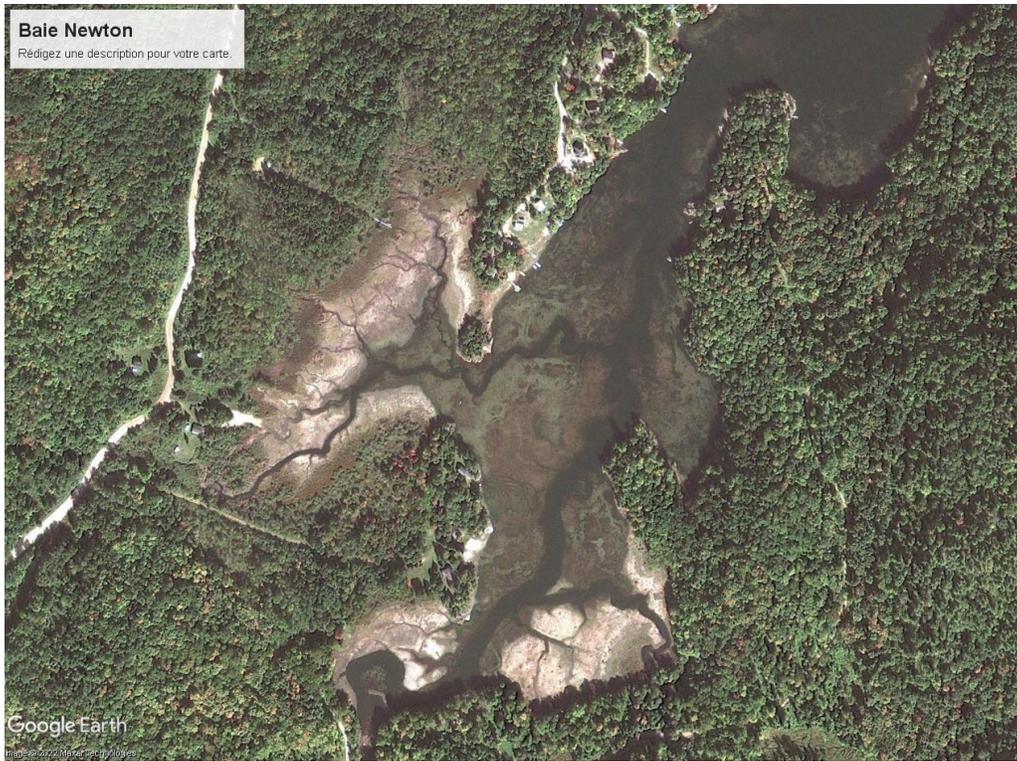
Figure 8. L'ouest de la baie Newton, le 20 septembre 2009

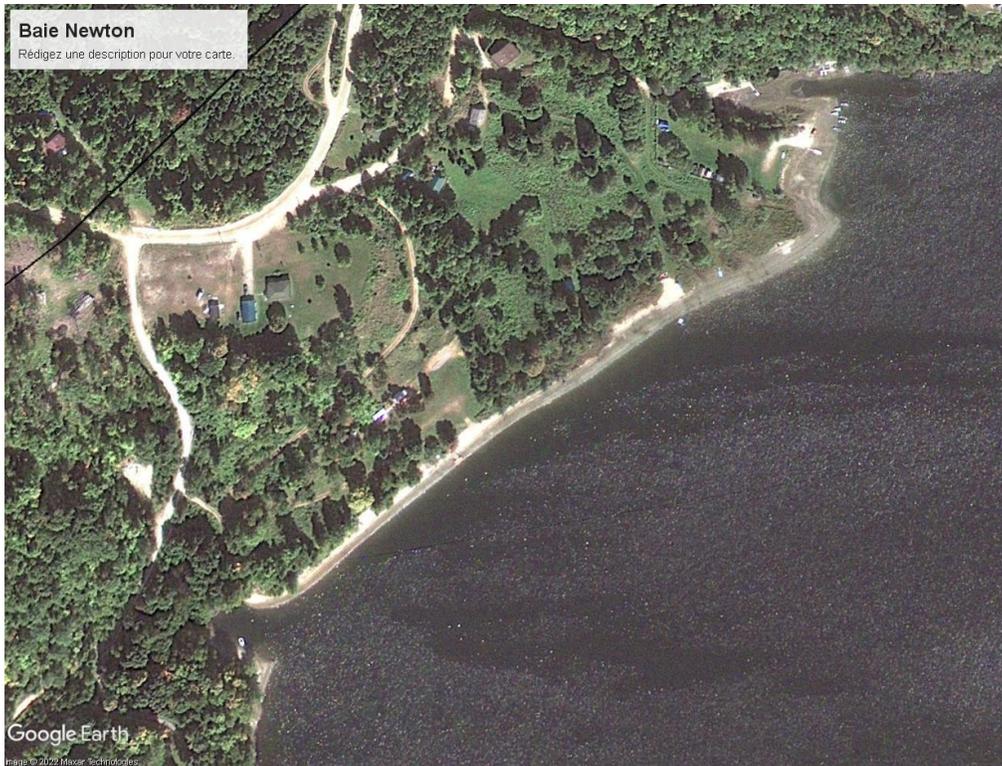
Figure 9. Le centre de la baie Newton, le 20 septembre 2009 (débarcadère de l'association, en haut à droite)

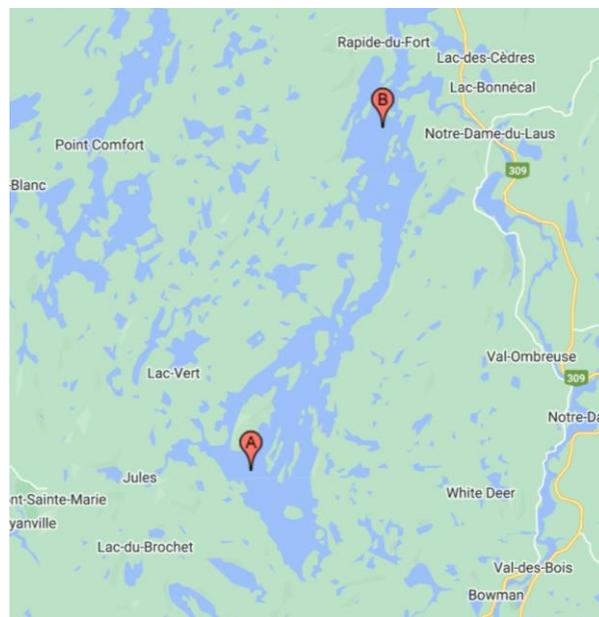
Figure 12. Stations du RSVL au réservoir lac du Poisson Blanc (MELCCFP, 2022b)

Les résultats disponibles ici se limitent à la station du bassin sud, une autre station existe aussi sur le bassin nord du réservoir, très éloignée de la baie Newton. À la lumière de ces résultats pris à la fosse du lac à proximité de la baie Newton, le lac se situerait dans la classe oligo-mésotrophe, soit un lac relativement peu enrichi en éléments nutritifs, mais présentant tout de même certains signes d'eutrophisation. De fait, dans le cas d'un lac aussi vaste et profond, drainant un bassin versant relativement petit par rapport à sa taille, le résultat attendu serait davantage la classe oligotrophe. Toutefois, l'effet du marnage peut influencer à la baisse les résultats compte tenu de l'influence de la rivière du Lièvre et de l'érosion générée par la variation des niveaux d'eau. Il demeure que ces résultats disponibles pour le lac entier peuvent difficilement être jugés représentatifs de la baie Newton spécifiquement, en particulier pour la partie la plus à l'ouest qui est très peu profonde et qui est exondée durant une partie de l'année.

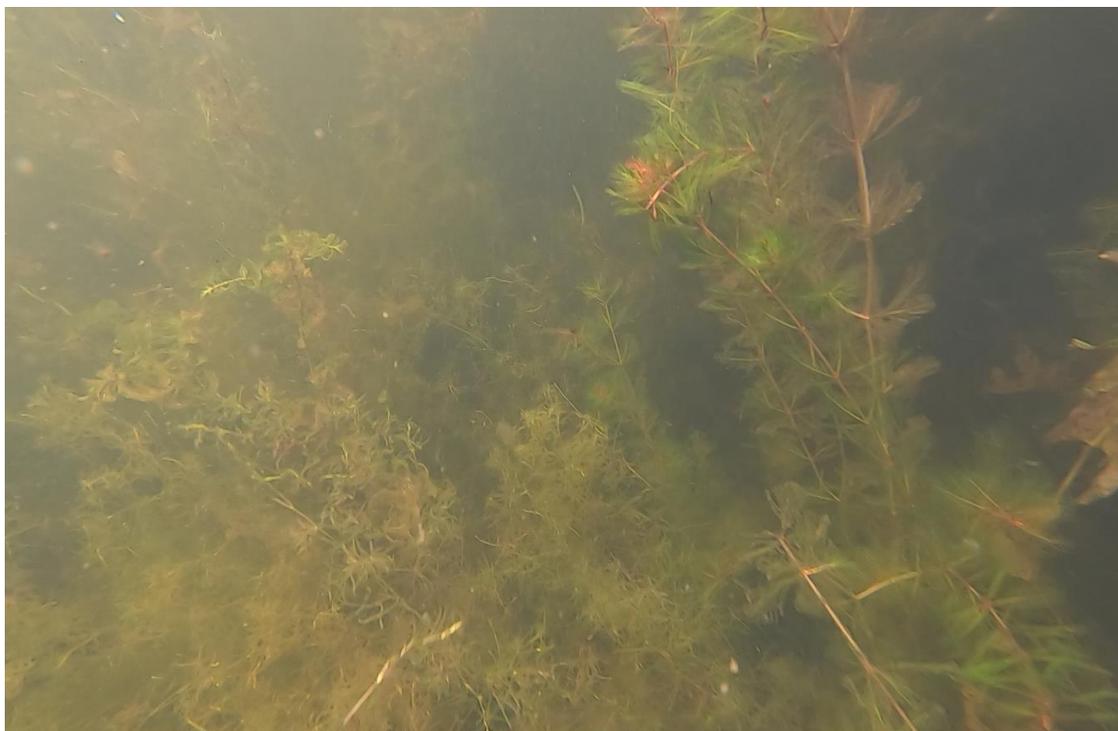
Figure 13. Myriophylle à épi, à droite, et plantes indigènes (principalement naïade flexible) , dans l'herbier 1.

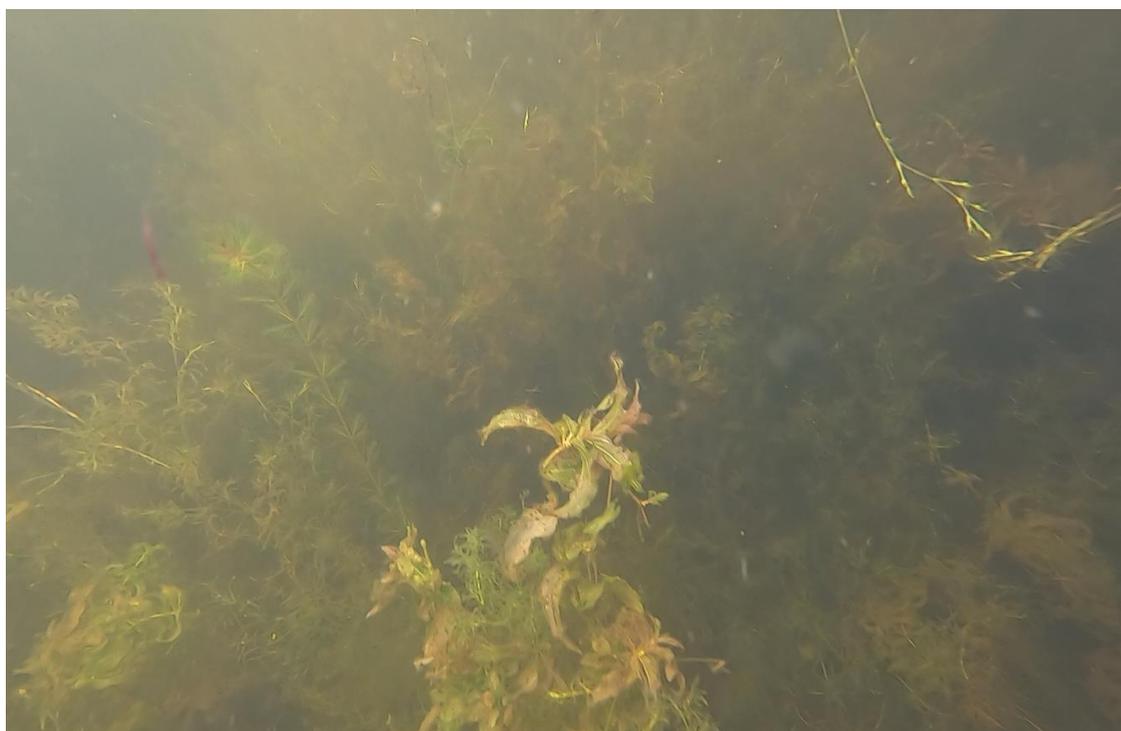
Figure 14. Myriophylle à épi (un plant sur la gauche), et plantes indigènes (naïade flexible et potamot de Richardson, à l'avant-plan), dans l'herbier 1.

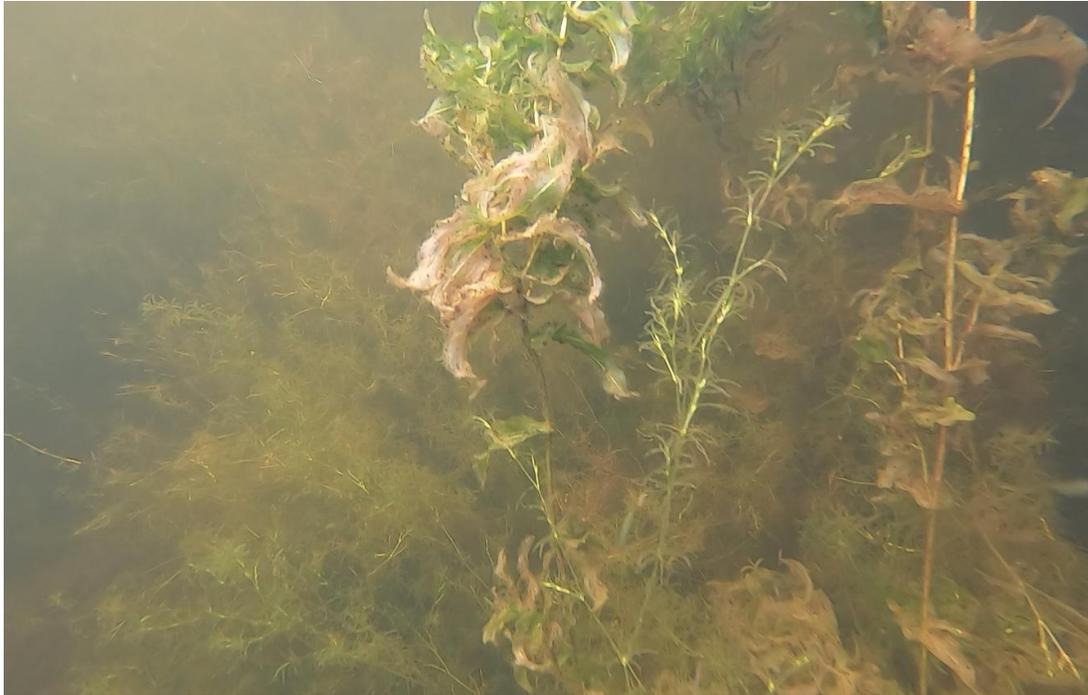
Figure 15. Portion indigène de l'herbier 1 (potamot de Richardson et naïade flexible, en vert clair)

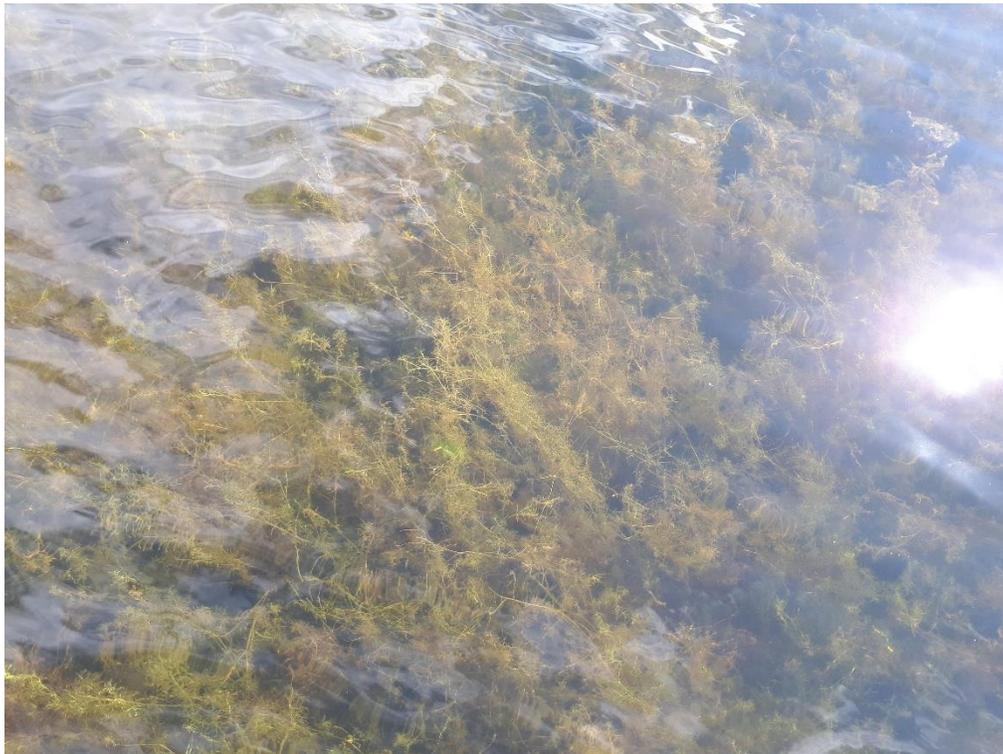
Figure 16. Herbier dense de naïade flexible près de la surface, dans l'herbier 1.

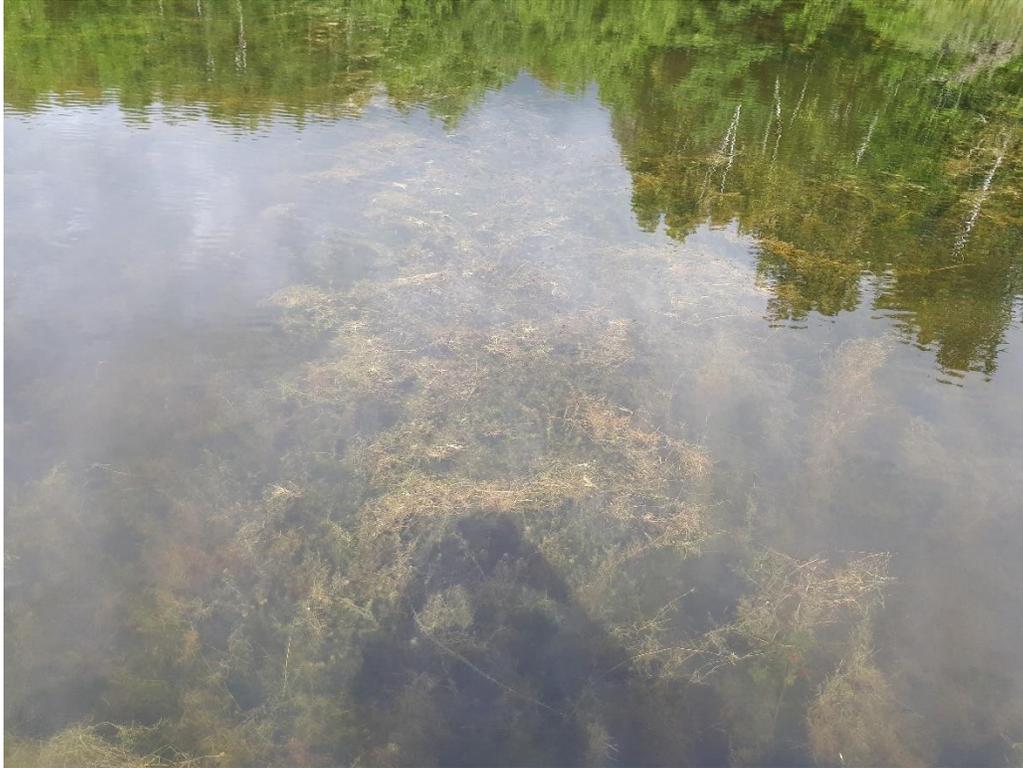
Figure 17. Herbier dense de naïade flexible près de la surface, dans l’herbier 2.

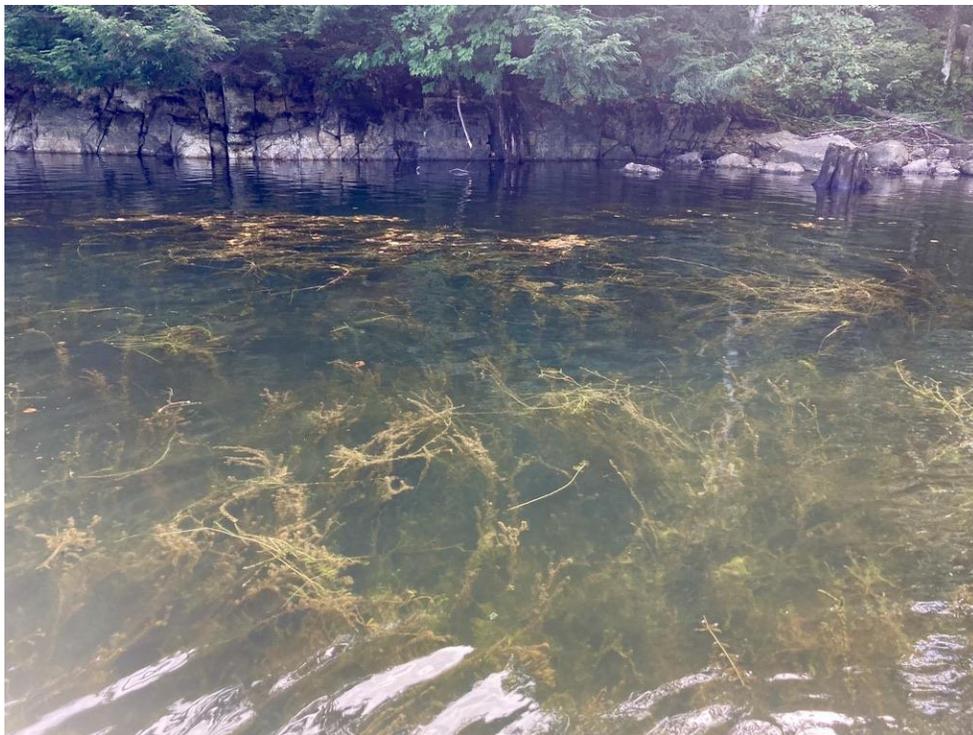
Figure 18. Herbier dense composé principalement d’élodée du Canada, dans l’herbier 4.

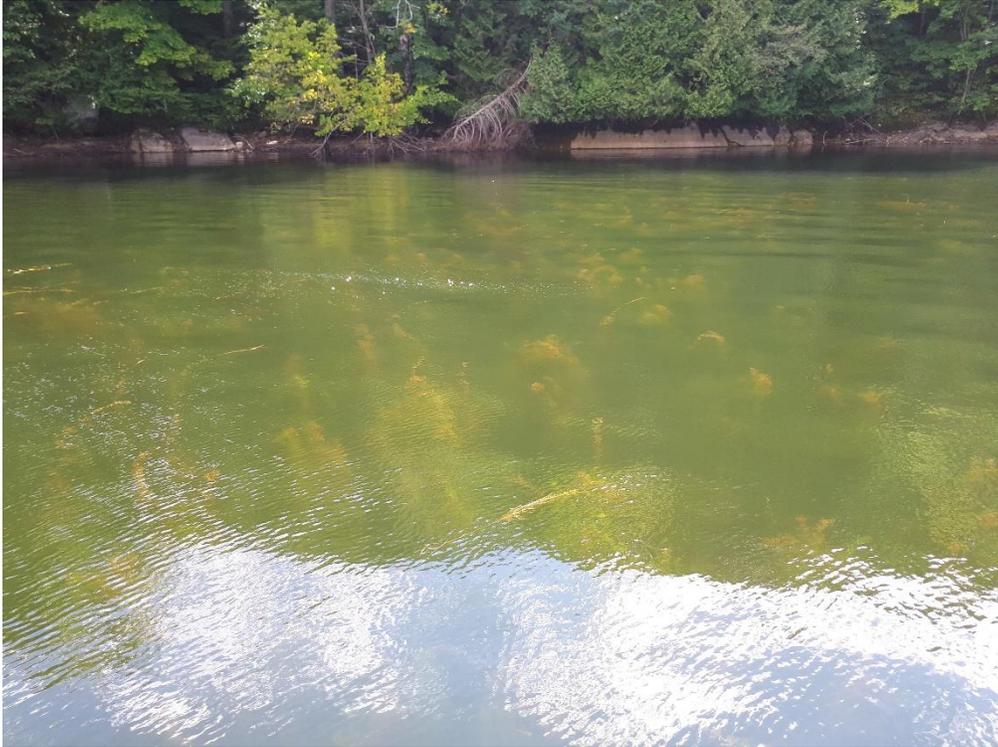
Figure 19. Aperçu de l'herbier de myriophylle à épi monospécifique 5

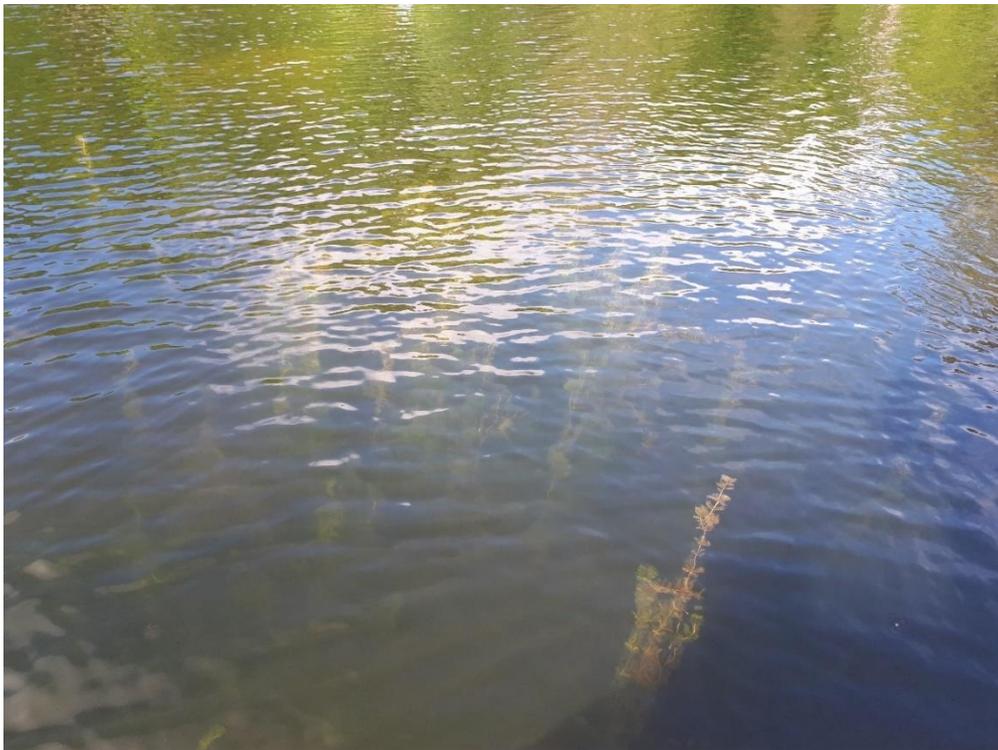
Figure 20. Talle monospécifique de myriophylle à épi dans l'herbier 15

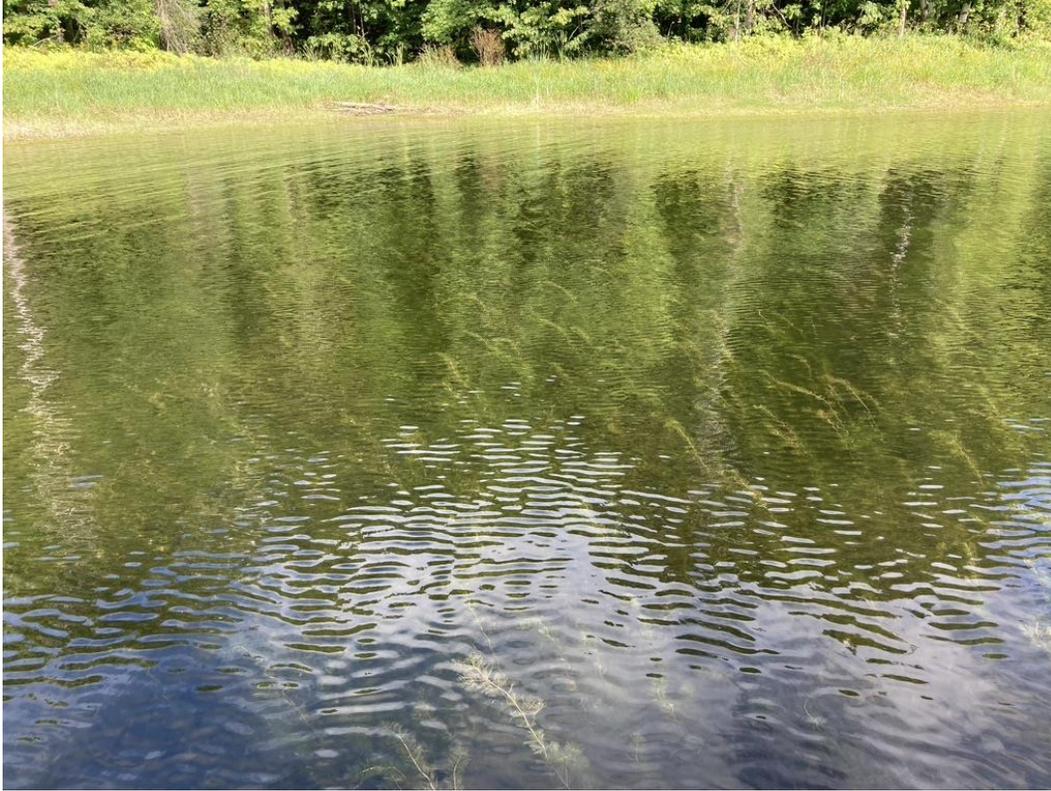
Figure 21. Talle monospécifique de myriophylle à épi dans l'herbier 15

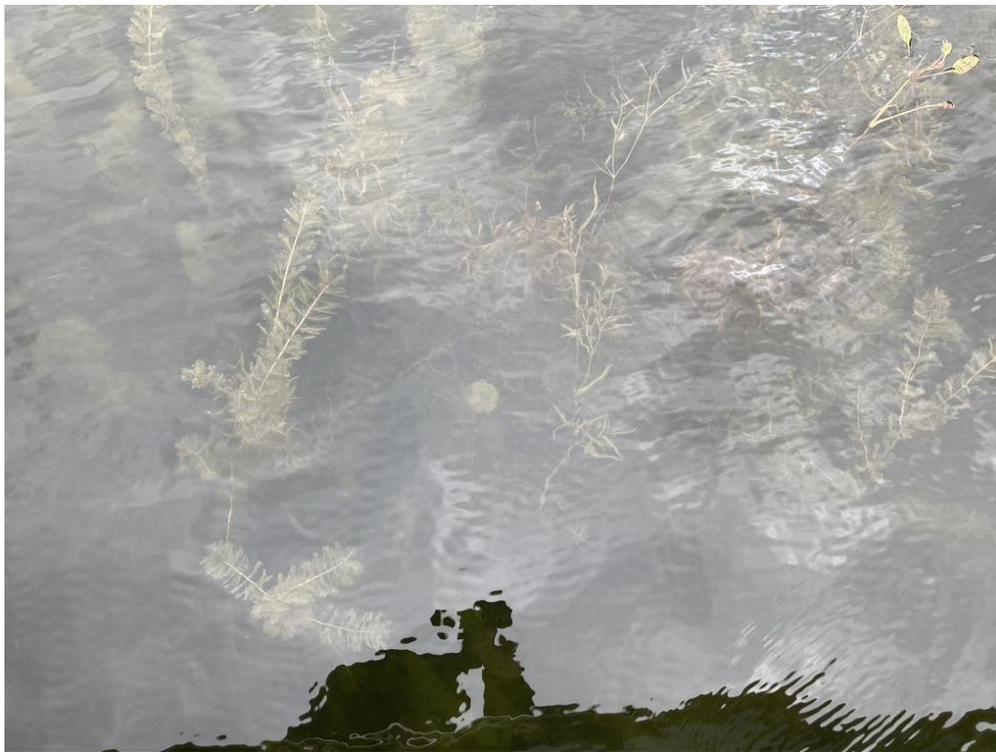
Figure 22. Herbier mixte de myriophylle à épi et de potamots (groupe 4) dans l'herbier 2
