PRÉVENTION DES ESPÈCES AQUATIQUES EXOTIQUES  
ENVAHISSANTES ET SUIVI DE LA QUALITÉ DE L'EAU

*MUNICIPALITÉS DE DENHOLM ET LAC-SAINTE-MARIE*

Comité du bassin versant de la rivière du Lièvre

2023

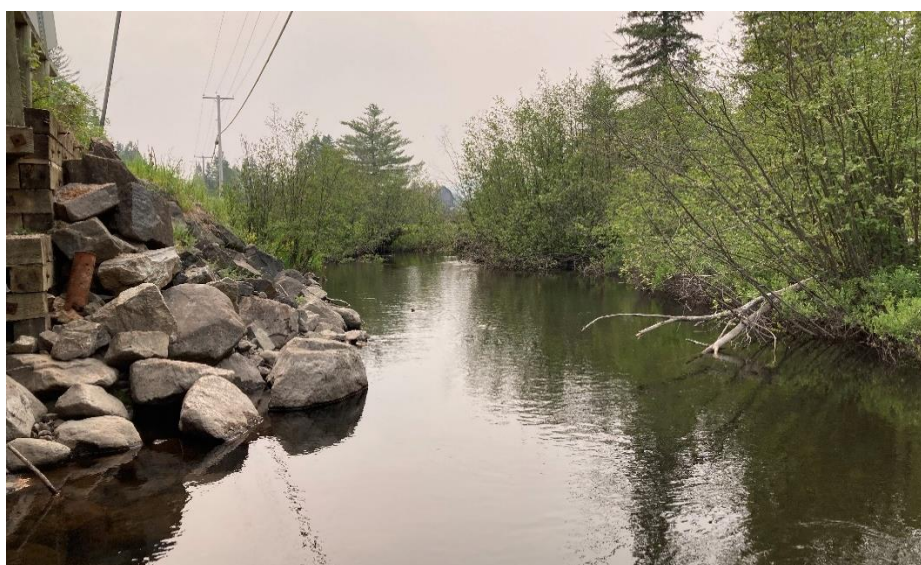
*Figure 1. Station d'échantillonnage au ruisseau du Prêtre.*

La campagne d'échantillonnage d'eau consiste au prélèvement de six échantillons d'eau dans le ruisseau du Prêtre réalisés mensuellement durant la période estivale. Les échantillons sont ensuite envoyés à un laboratoire (H2Lab) afin qu'ils soient analysés. Chaque échantillon comprend six bouteilles, qui visent à déterminer les concentrations de coliformes fécaux, de la chlorophylle  $\alpha$ , des nitrites et nitrates, du phosphore total, des solides en suspension et de l'azote ammoniacal dans l'eau.

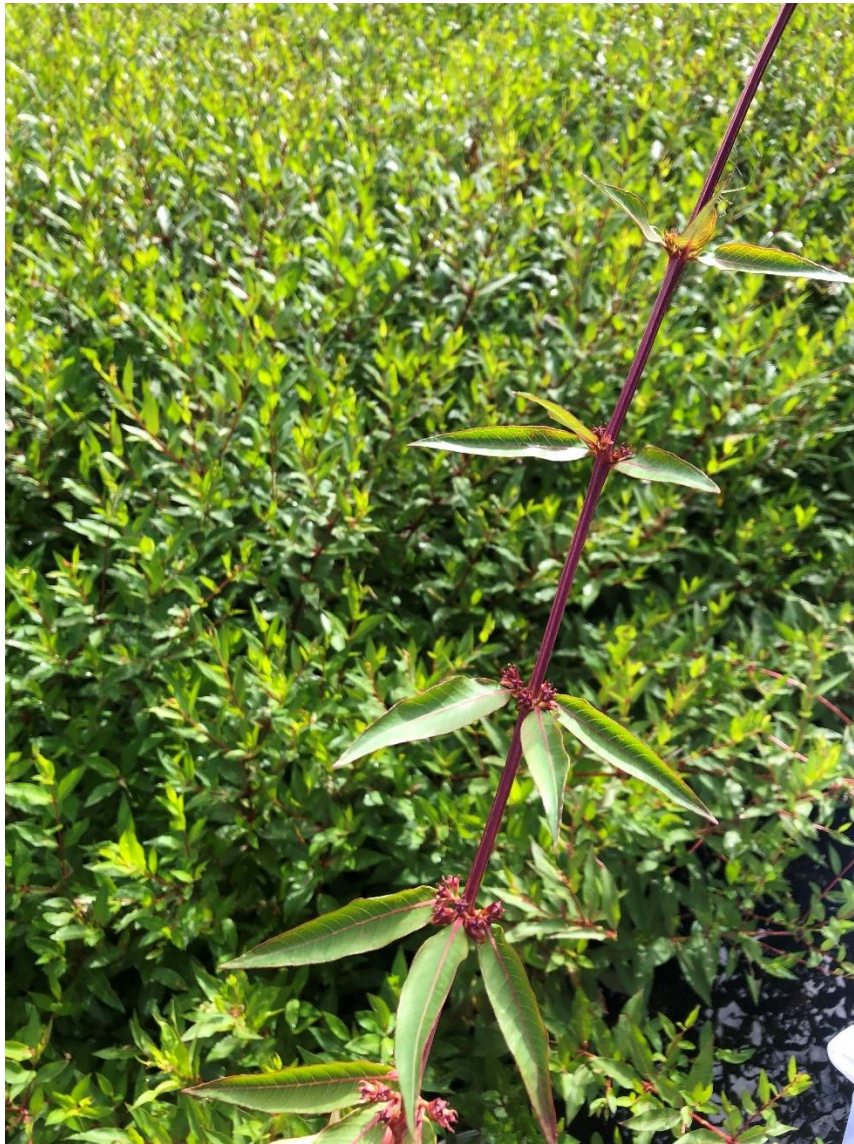
*Figure 2. Plants de décodon verticillé au lac du Prêtre, COBALI, 2023.*

Des îlots importants de décodon verticillé se retrouvent dans la portion nord-ouest du lac. Selon des communications personnelles avec M. Guindon, les îlots se propagent rapidement. Il s'agit d'une

plante indigène arbustive qui serait rare selon la flore laurentienne. Toutefois elle semble bien présente dans les environs, d'importants îlots ont également été observés dans le cours d'eau situé au nord du lac du Prêtre, qui suit le chemin du Poisson-Blanc entre le chemin de la Forêt et le chemin du Lac-du-Cardinal.

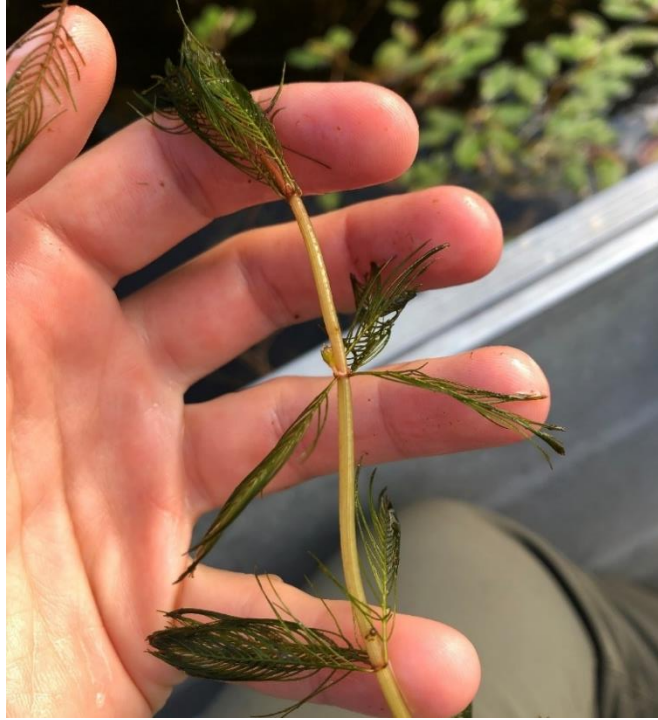
- Ses feuilles, semblables à une plume, sont réparties par groupes de quatre autour de la tige. Le regroupement de ces quatre feuilles est appelé verticille. Entre chaque verticille, on mesure plus d'un centimètre d'espacement. Pour confirmer qu'il s'agit du myriophylle à épis, il faut en compter au moins 14 paires par feuille.
- Ses fleurs forment de petits épis qui sortent de l'eau, ils sont souvent de couleur rougeâtre.
- La distance entre les groupes de feuille est normalement plus grande que chez les myriophylles indigènes, soit plus de 1 cm.
- Les feuilles sont flasques lorsqu'elles sont sorties de l'eau. Elles ont tendance à s'agglutiner contre la tige et ne peuvent se tenir droites. Cela aide lors de l'identification.

*Figure 4. L'espacement entre les groupes de feuilles sur un plant de myriophylle à épis, COBALI, 2023.*

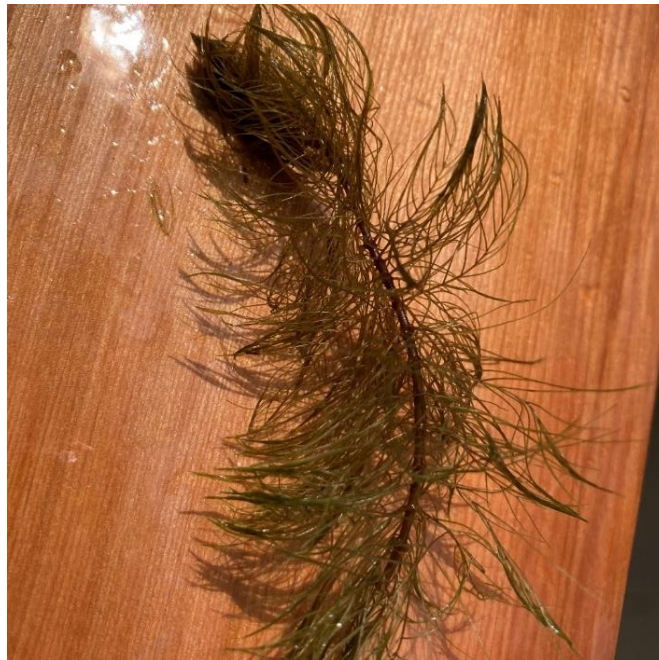
Plusieurs plantes aquatiques indigènes peuvent ressembler au myriophylle à épis, notamment les espèces de myriophylles indigènes, la cornifle nageante et certaines utriculaires. Il est important de bien les identifier.

*Figure 5. Segment de plant d'une des espèces de myriophylles indigènes présent naturellement au Québec, COBALI, 2023.*

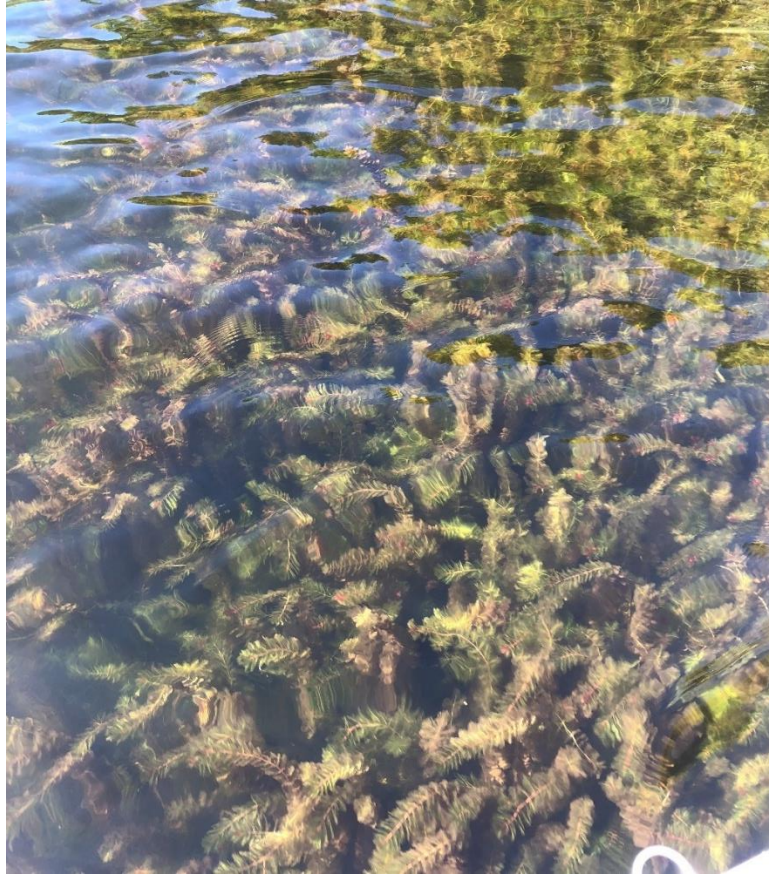
Plusieurs herbiers de myriophylle à épis (EEE) se retrouvent dans le lac. Certains d'entre eux sont monospécifiques. La présence de l'espèce exotique envahissante a été signalée par un membre de l'équipe du COBALI, une première fois, en 2018. Sa progression est fort probablement ralentie par la présence d'herbiers denses composés de plantes indigènes, car le MAE se retrouve sporadiquement dans presque la totalité des herbiers sans pour autant y être dominant.

Figure 6. Exemple d'une colonie de myriophylle à épis au lac du Prêtre, COBALI, 2023.

Les actions les plus concrètes que les gens peuvent poser pour protéger les lacs sont tout d'abord de nettoyer les embarcations (bateau, chaloupe, kayak, canot, planche à pagaie, etc.) lorsqu'ils changent de plan d'eau. Il est très important d'effectuer un nettoyage avec un jet à pression sur toutes les surfaces et tous les équipements qui ont été en contact avec l'eau du lac, cela inclut les viviers et autres équipements internes de pêche.

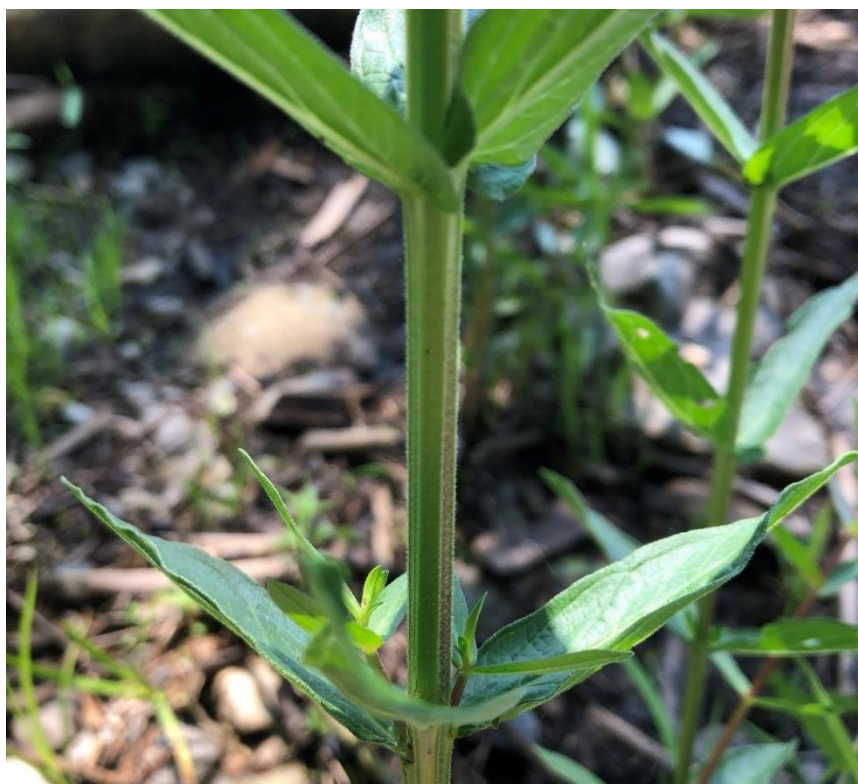
- Elle atteint environ 1 à 1,5 mètre de hauteur.
- Ses fleurs sont rose/pourpre et sont visibles sur le plant de juin à août. Elles sont disposées en épis.
- Ses feuilles lancéolées sont groupées par deux ou trois et sont disposées de manière opposée autour de la tige.
- La tige est anguleuse et ligneuse.

Figure 7. Tige anguleuse de la salicaire commune et feuilles opposées. COBALI

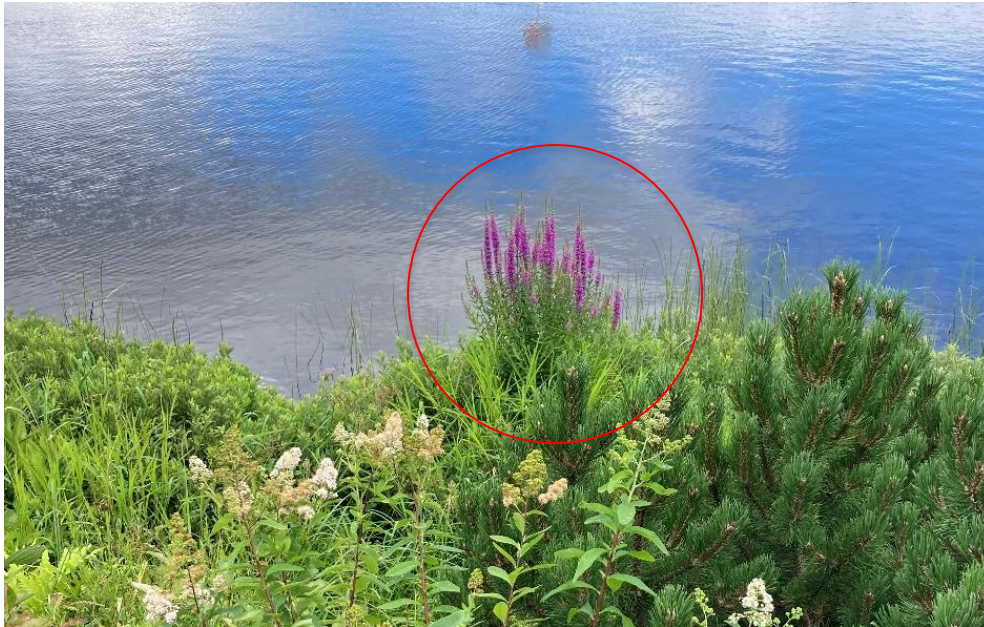
*Figure 8. Exemple d'un plant de salicaire commune en fleur, COBALI.*

Il est recommandé d’éviter de propager cette plante et surtout de ne pas la planter. Il est préférable de favoriser des espèces indigènes, qui sont habituées aux climats et aux conditions environnementales du milieu. Les plantes indigènes servent de nourriture et d’abris aux espèces fauniques indigènes. Il est important de modifier le moins possible ces écosystèmes afin d’en assurer la pérennité ainsi que le maintien des multiples services écologiques qu’ils nous rendent.
