PLAN DIRECTEUR DE L'EAU DU LAC DES ÉCORCES
CARACTÉRISATION DES HERBIERS AQUATIQUES DU LAC
DES ÉCORCES ET DU LAC AUX BARGES

Comité du bassin versant de la rivière du Lièvre

Novembre 2023

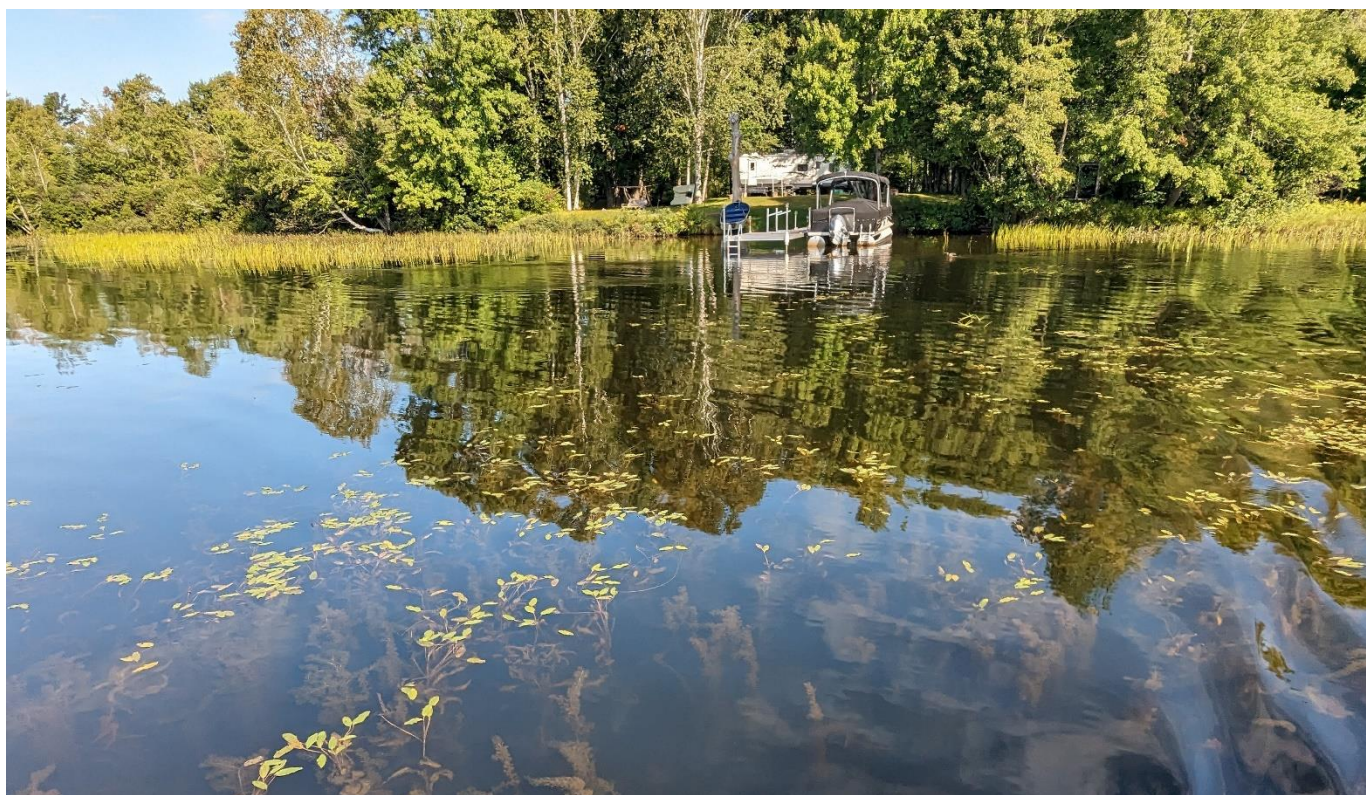
Figure 6. Roulotte et son ponton, herbier H30 du lac des Écorces

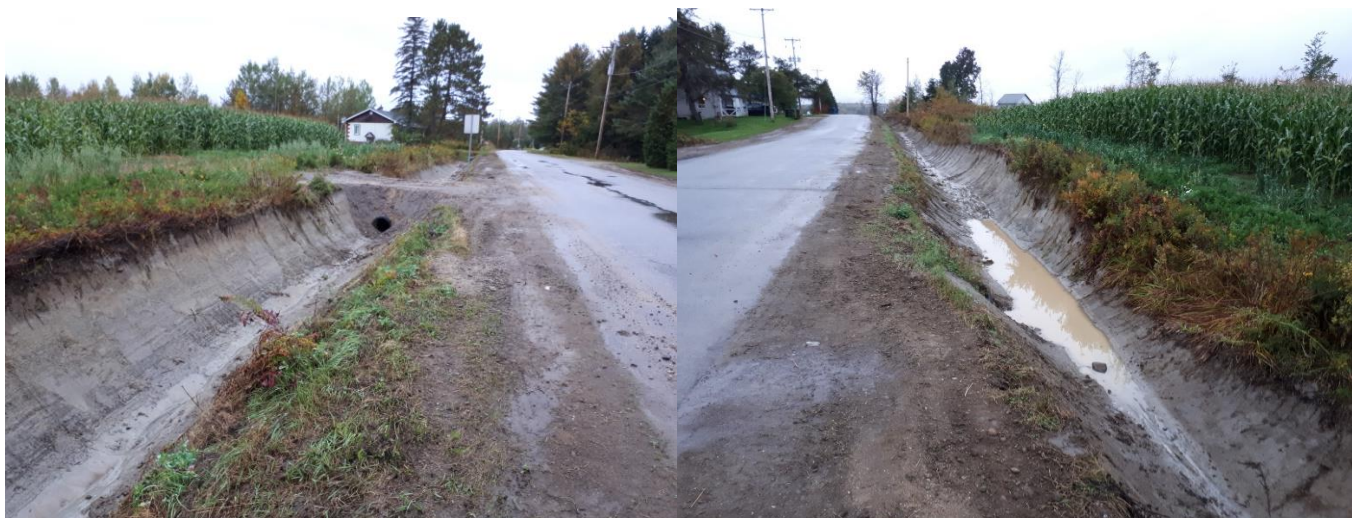
Figure 7. Fossés sur le chemin du Pont, à Lac-des-Écorces

Plus encore, les sédiments en provenance des chemins de terre et des fossés récemment creusés peuvent aussi être une source considérable de pollution et d'apports en élément nutritifs. L'entretien des fossés selon la méthode traditionnelle, par laquelle toute la pente du talus est raclée de toute végétation sans que la terre ne soit stabilisée (ensemencement ou paillis) après les travaux, génère énormément d'érosion et de sédiments puisque les talus sont instables et à nu. Il en va de même pour la réfection de fossés sans avoir installé au préalable de barrière à sédiment ou de bassin de sédimentation en aval. Les chemins de gravier et ceux qui sont recouverts de terre et d'abrasifs sont aussi problématiques lorsque la pluie emporte le matériel vers les cours d'eau, en particulier dans les côtes. Les ponceaux sont une autre source de problématiques fréquemment rencontrée lorsque ceux-ci sont trop petits, mal installés ou mal entretenus. Ils peuvent alors générer des inondations, de l'érosion ou empêcher le poisson de circuler dans les tributaires, notamment pour aller frayer en ruisseau. Tous ces éléments contribuent à charger les cours d'eau récepteurs de particules de terre, ce qui réduit leur qualité et accélère de beaucoup le processus d'eutrophisation. De nombreux exemples de fossés problématiques ont été observés ces dernières années dans le secteur à l'étude.

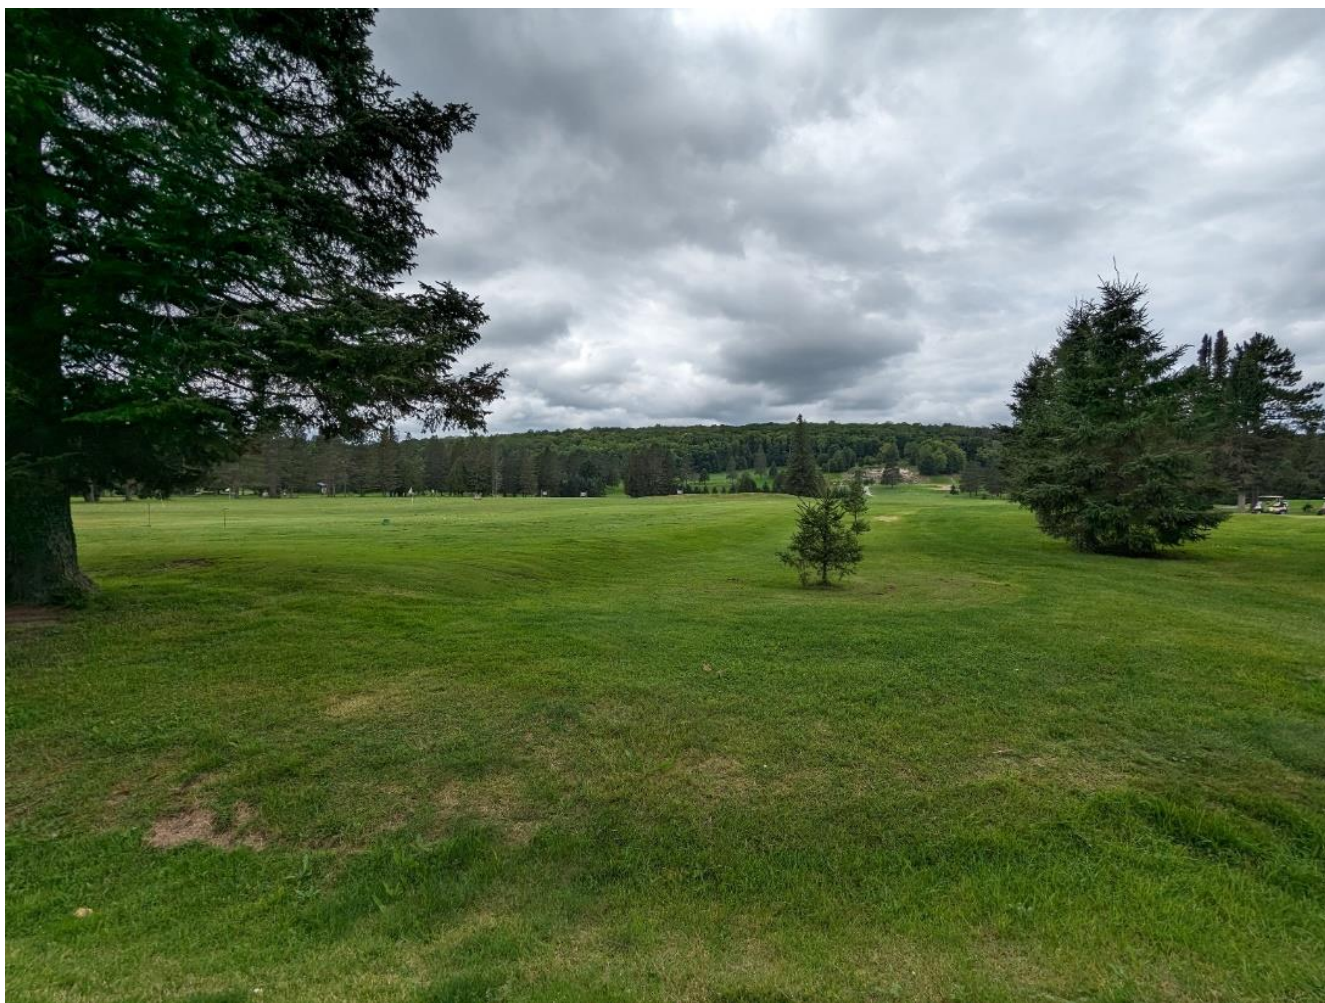
Figure 10. Terrain de golf, Golf de la Lièvre, août 2023

Un club de golf est présent dans le bassin versant, soit le Club de golf Vallée de la Lièvre. D'une superficie de près de 60 hectares, il est situé immédiatement au nord du lac aux Barges et est traversé par un de ses tributaires. Le ruisseau a ainsi été modifié pour l'aménagement du terrain de golf, certaines sections ayant été creusées pour aménager des étangs, d'autres sections semblent avoir été canalisées et enfouies. Les golfs peuvent représenter une source de nutriments ou de contaminants en raison des produits et engrais utilisés pour entretenir le gazon. Les bandes riveraines y sont souvent généralement déficientes au profit de surfaces engazonnées et entretenues.

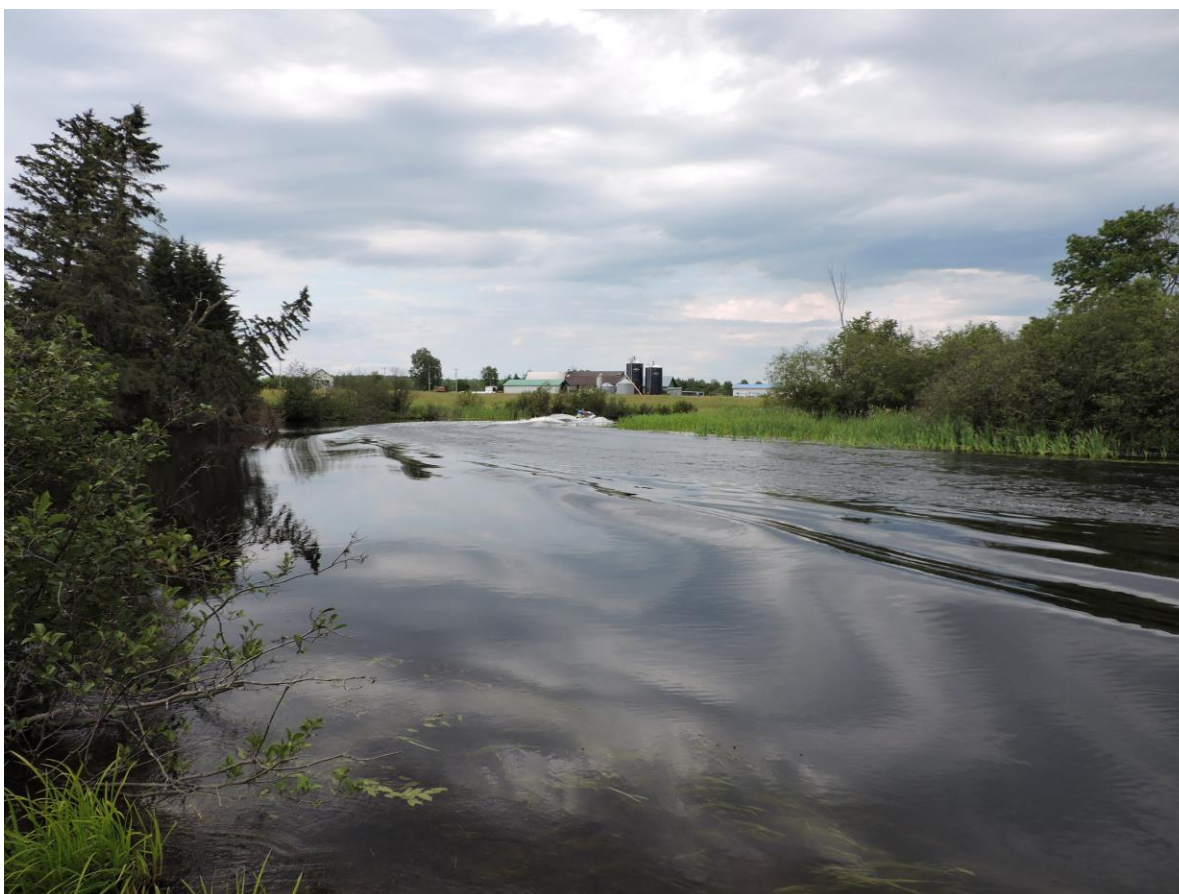
Figure 13. Vagues sur la rivière Kiamika en amont du lac des Écorces, après le passage d'une motomarine

La navigation peut avoir plusieurs impacts sur l'écologie d'un lac ou d'un cours d'eau. La première est le risque d'introduction d'espèces exotiques envahissantes, surtout lorsque les plaisanciers passent d'un plan d'eau à un autre dans un délai de moins de cinq jours sans inspecter leur embarcation (y compris non motorisées) pour retirer les organismes et nettoyer leur embarcation à l'aide d'un jet à pression. Comme nous le verrons plus en détail dans la partie de ce rapport consacrée à la caractérisation, le lac des Écorces est déjà colonisé par le myriophylle à épi, une plante aquatique, et la vivipare chinoise, un escargot, deux espèces originaires d'Eurasie. Dans le cas du myriophylle à épi, les embarcations peuvent faciliter sa dispersion en circulant dans les herbiers et en générant de nombreux fragments. Les embarcations à moteur peuvent quant à elles contribuer à l'érosion des rives en faisant des vagues surdimensionnées et répétées et aussi à remettre en suspension les sédiments du fond du lac riches en éléments nutritifs par le brassage vertical généré par l'hélice ou la turbine. Les secteurs étroits et peu profonds sont donc vulnérables au passage de bateaux à moteur. À ce titre, on note une problématique évidente en ce qui concerne la rivière Kiamika, rivière étroite et fragile malheureusement utilisée comme chemin d'accès et terrain de jeu entre le débarcadère du village et les lacs. Plusieurs plaisanciers ont été observés générant des vagues de fort impact sur la rivière.

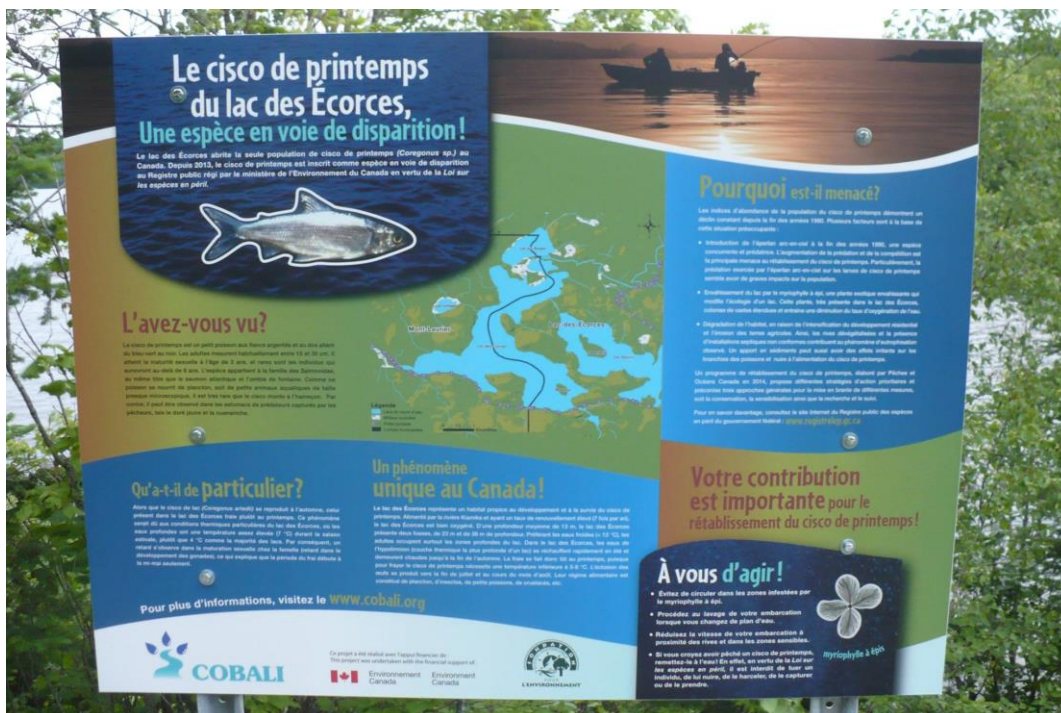
Figure 17. Panneau d’interprétation

L’un des trois panneaux d’interprétation produits par le COBALI sur le cisco de printemps, installé près de la piste cyclable au pont de fer qui traverse la rivière Kiamika.

Depuis la mise en place du programme de rétablissement, contenant un plan d’action concerté, le COBALI a réalisé un projet en 2014 et 2015 destiné à faire davantage connaître le cisco de printemps et les moyens de protéger sa population et son habitat. Ainsi, trois panneaux d’interprétation ont été installés aux deux débarcadères publics du lac ainsi qu’en bordure du parc linéaire « Le P’tit Train du Nord » dont une section longe le lac des Écorces. De plus, un dépliant de sensibilisation et un plan type de revégétalisation ont été produits et distribués à tous les riverains du lac. Des tournées d’inspection pour la conformité réglementaire des bandes riveraines ont aussi été effectuées avec les inspecteurs de la Ville de Mont-Laurier. Deux conférences ont également été organisées sur le sujet, en plus de capsules dans le journal et la radio locale. Enfin, environ 300 arbustes ont été distribués aux riverains. Des efforts infructueux avaient aussi été faits durant ces deux années pour créer une association de lac, chose maintenant faite depuis 2022.

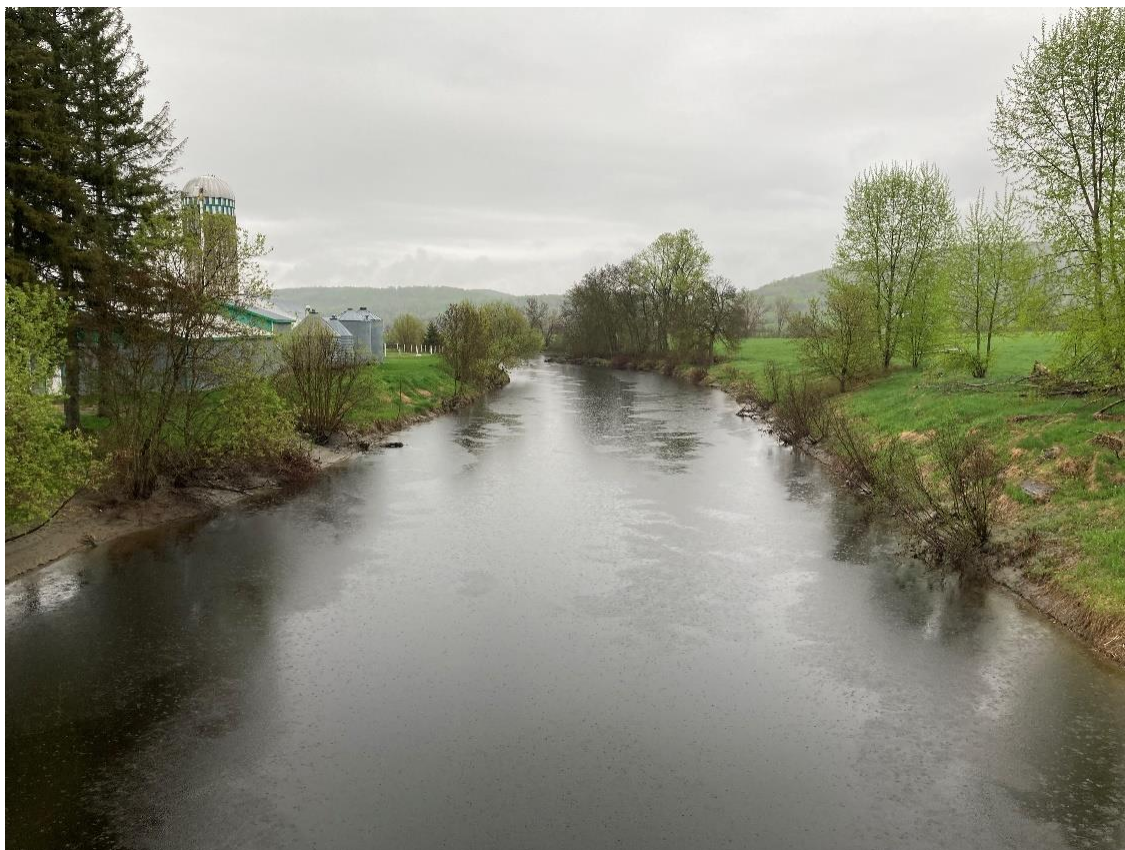
Figure 24. Lieu d'échantillonnage du programme de Réseau-Rivières au pont de Kiamika, mai 2023

Une station permanente du Réseau-rivières du MELCCFP, échantillonnée par le COBALI, mesure la qualité de l'eau de la rivière Kiamika depuis 2012, au pont du village de Kiamika, en aval du lac des Écorces. Depuis 2017, les données sont compilées du mois d'avril à novembre. La qualité de l'eau de la rivière Kiamika est bonne depuis le début des prises de données jusqu'aux données les plus récentes, celles de la période 2020-2022, pour laquelle un indice de 89 a été obtenu. Étant donné que la qualité de l'eau est classée dans la catégorie « bonne », tous les usages récréatifs y sont possibles en moyenne, incluant la baignade. De légers dépassements sont survenus dans les dernières années, en termes de phosphore et de matières en suspension, surtout au printemps. La position de la station permet une prise en compte de la grande majorité du cours de la rivière avant son embouchure dans la rivière du Lièvre, incluant le lac des Écorces. Cependant cette station inclut aussi la zone agricole de Kiamika qui n'a pas d'incidence sur le lac des Écorces.

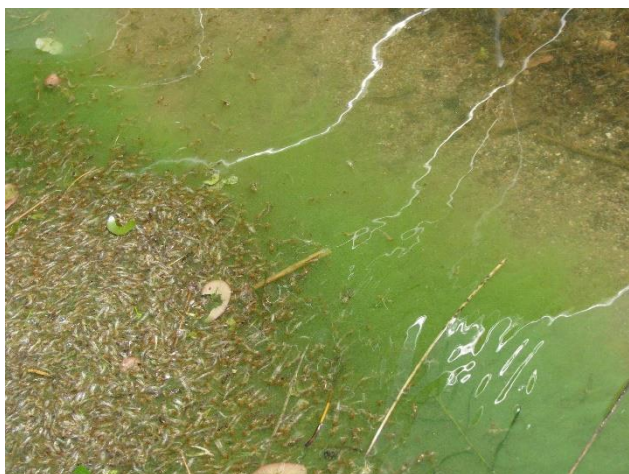
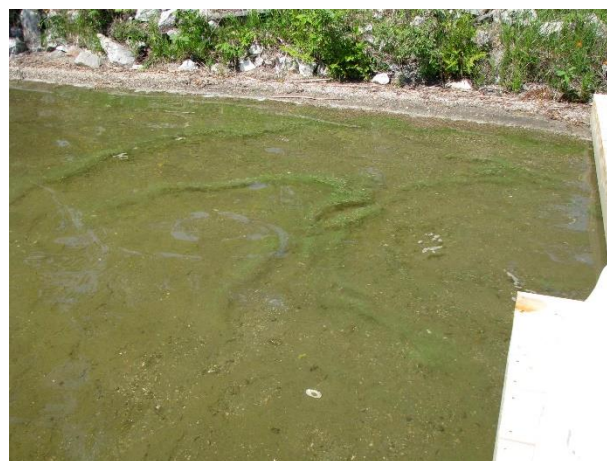
Figure 25. Cyanobactéries à la hauteur de la montée des Lamoureux en juin 2012

Plusieurs épisodes de fleur d'eau de cyanobactéries ont été signalés dans le lac des Écorces. De 2009 à 2013, inclusivement, des signalements ont été faits pour chacune de ces années. Étant donné que le MELCCFP ne fait plus de suivi systématique des signalements sauf pour les lacs qui signalent pour une première fois la présence de fleur d'eau, le suivi des cyanobactéries repose en grande partie sur les citoyens qui les signalent à leur municipalité ou au COBALI. Les fleurs d'eau de cyanobactérie peuvent notamment être générées par un apport externe en phosphore, des températures d'eau plus chaude qu'à l'habitude, l'absence de vent et plusieurs autres facteurs. Bien que les cyanobactéries soient naturellement présentes dans les plans d'eau, une floraison (fleur d'eau) apparaît lorsqu'elles se retrouvent en si grande quantité qu'elles deviennent visibles à l'œil nu. Ces agglomérations peuvent sécréter des cyanotoxines dans l'eau et causer des problèmes de santé soit à la peau ou des problèmes neurologiques plus graves si l'eau est bue. Plusieurs espèces de cyanobactéries existent et elles ne sécrètent pas toutes des cyanotoxines. Toutefois, il est important d'éviter tout contact avec l'eau lorsqu'une floraison est visible.

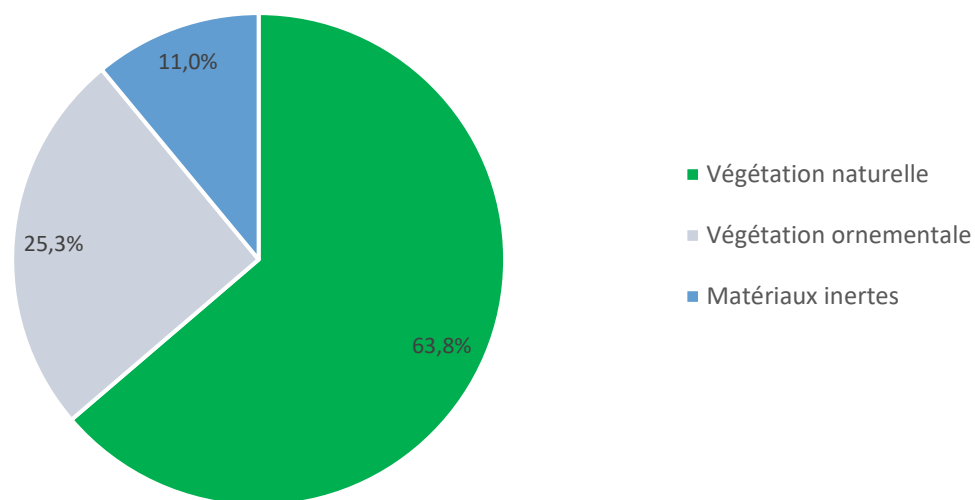
Figure 26. Répartition des classes d'aménagement dans la bande riveraine

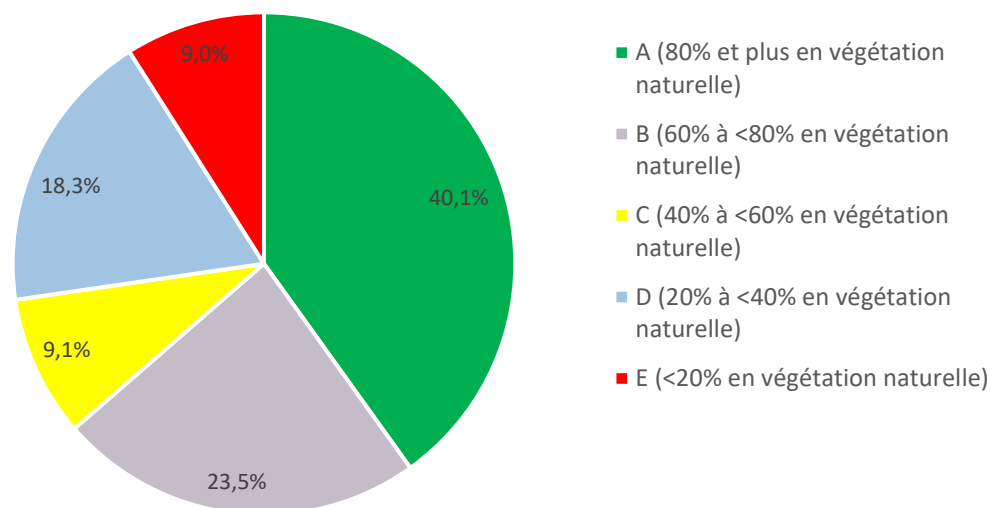
Figure 27. Répartition des classes de végétation naturelle dans la bande riveraine.

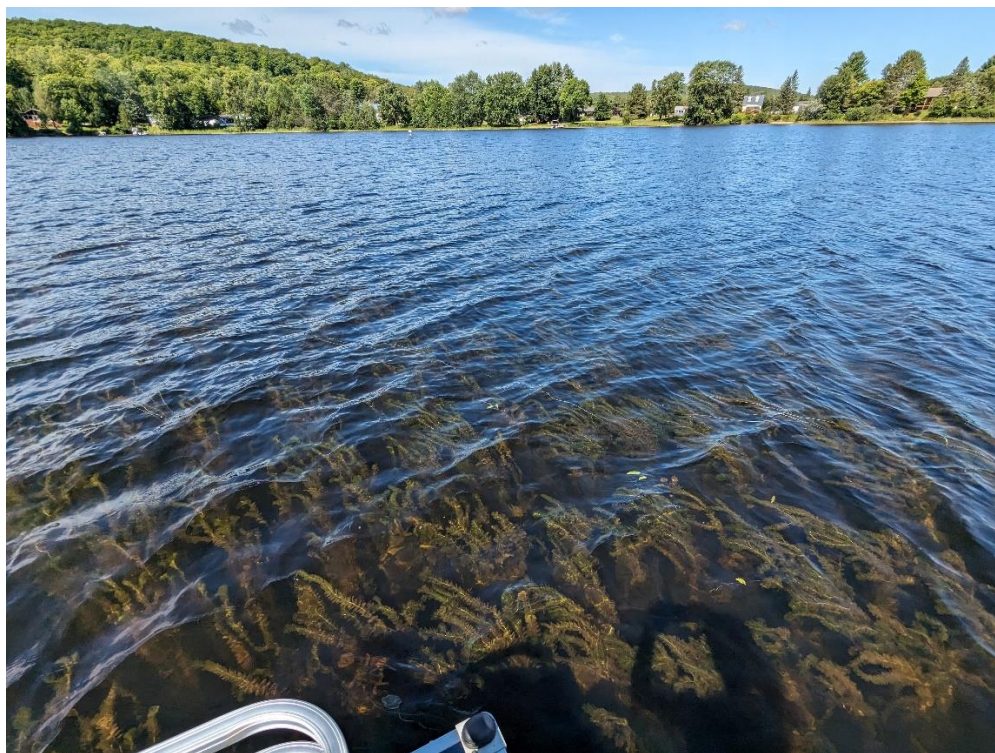
Figure 33. Herbier monospécifique de myriophylle à épi, H12

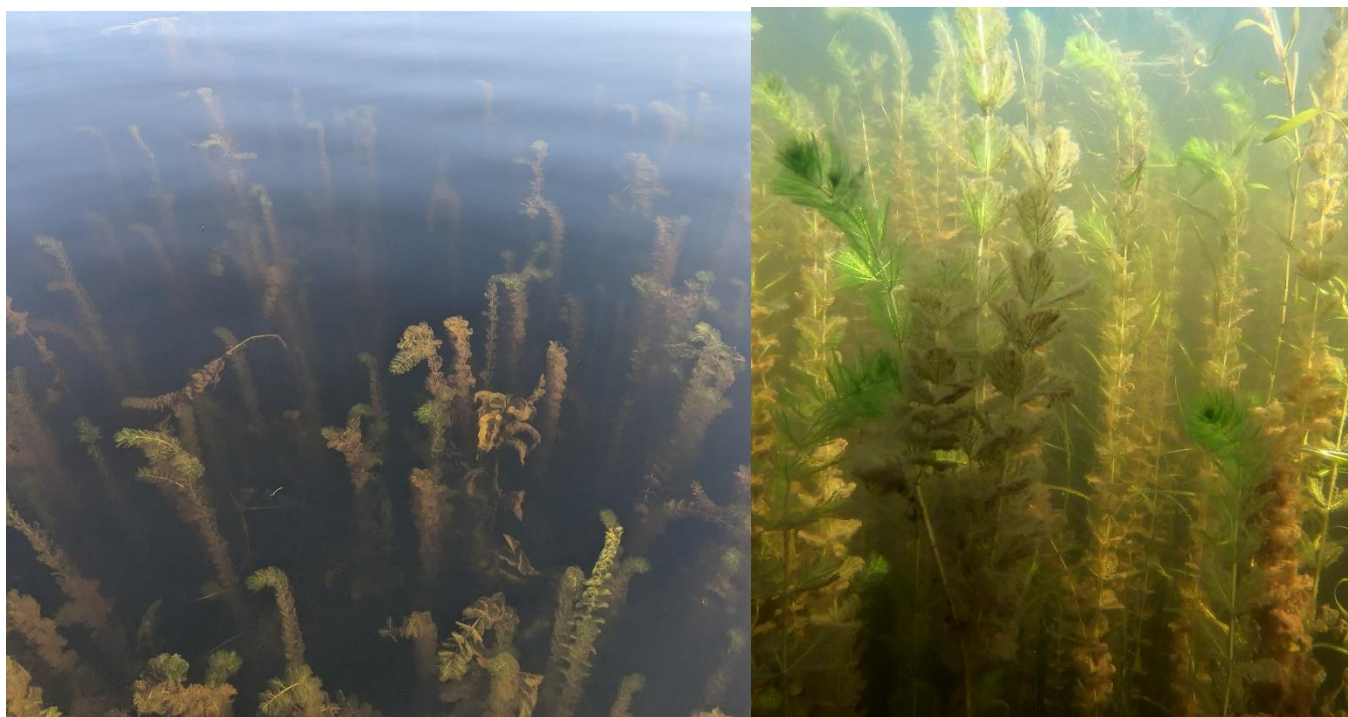
Figure 35. Herbier de myriophylle à épi monospécifique, H19

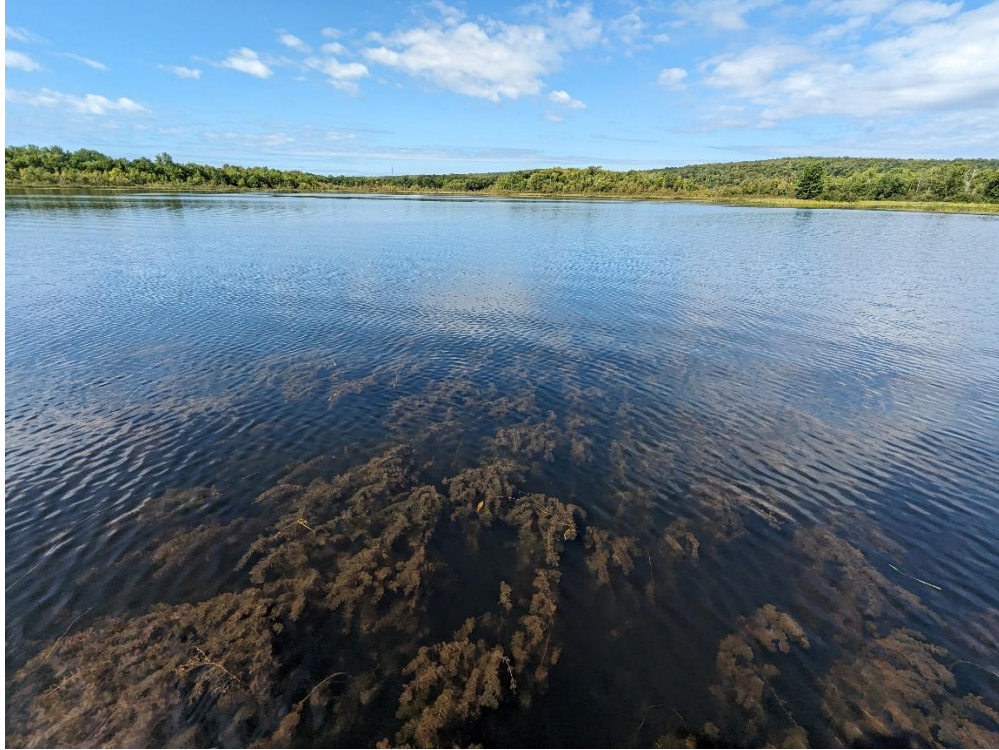
Figure 36. Talle de myriophylle à épi monospécifique, H32

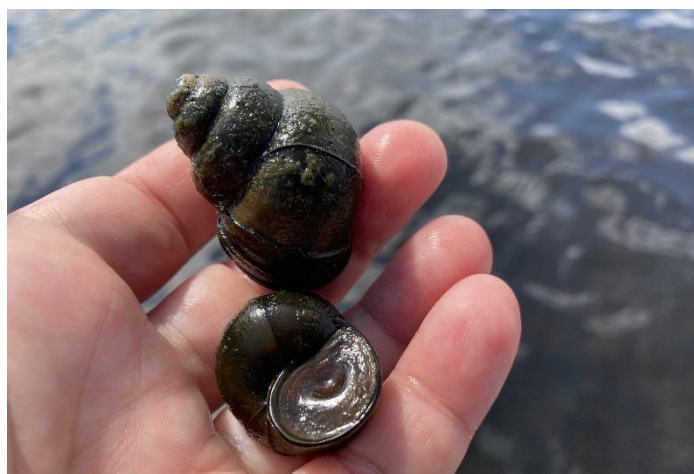
Figure 38. Vivipare chinoise, lac aux Barges

Les impacts de l'arrivée de la vivipare chinoise dans un plan d'eau sont très mal connus. Elle pourrait modifier l'écosystème de diverses manières en supplantant les espèces indigènes et en exerçant une pression de broutage excessive des algues et des détritiques dont elle se nourrit. Sa présence en grand nombre peut aussi obstruer des tuyaux comme les prises d'eau. Aucun moyen de contrôle de l'espèce n'est connu (MELCCFP, 2023e; COBALI, 2015).

L'espèce montre une abondance variable dans les différents secteurs mais elle peut être très abondante et dans certains herbiers on peut en compter une vingtaine par mètre carré. Il est difficile cependant d'établir exactement ses préférences d'habitats puisqu'elle se retrouve autant dans les herbiers que dans les secteurs sablonneux. Elle est toutefois peu présente dans les secteurs à substrat rocheux.

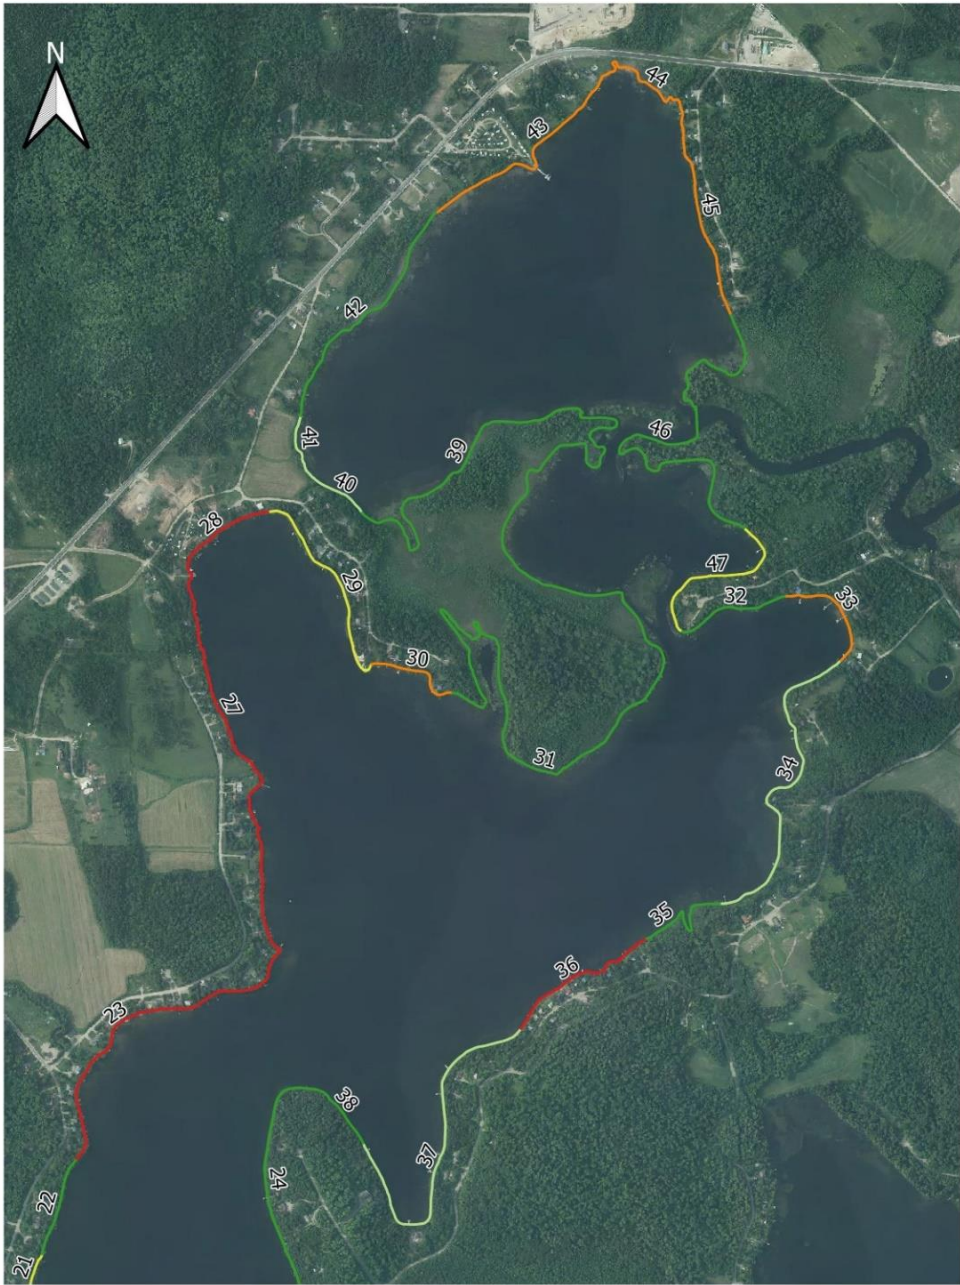
CARTE A9. CARACTÉRISATION DES BANDES RIVERAINES DU LAC DES ÉCORCES (2023)

État des bandes riveraines du lac des Écorces

Pourcentage de végétation naturelle		Source: Association de mise en valeur et de protection du lac des Écorces - 2023
