## SUIVI DU CONTRÔLE DU MYRIOPHYLLE À ÉPI AU LAC GAUVIN – ANNÉE 1

**Comité du bassin versant de la rivière du Lièvre**

**Août 2024**

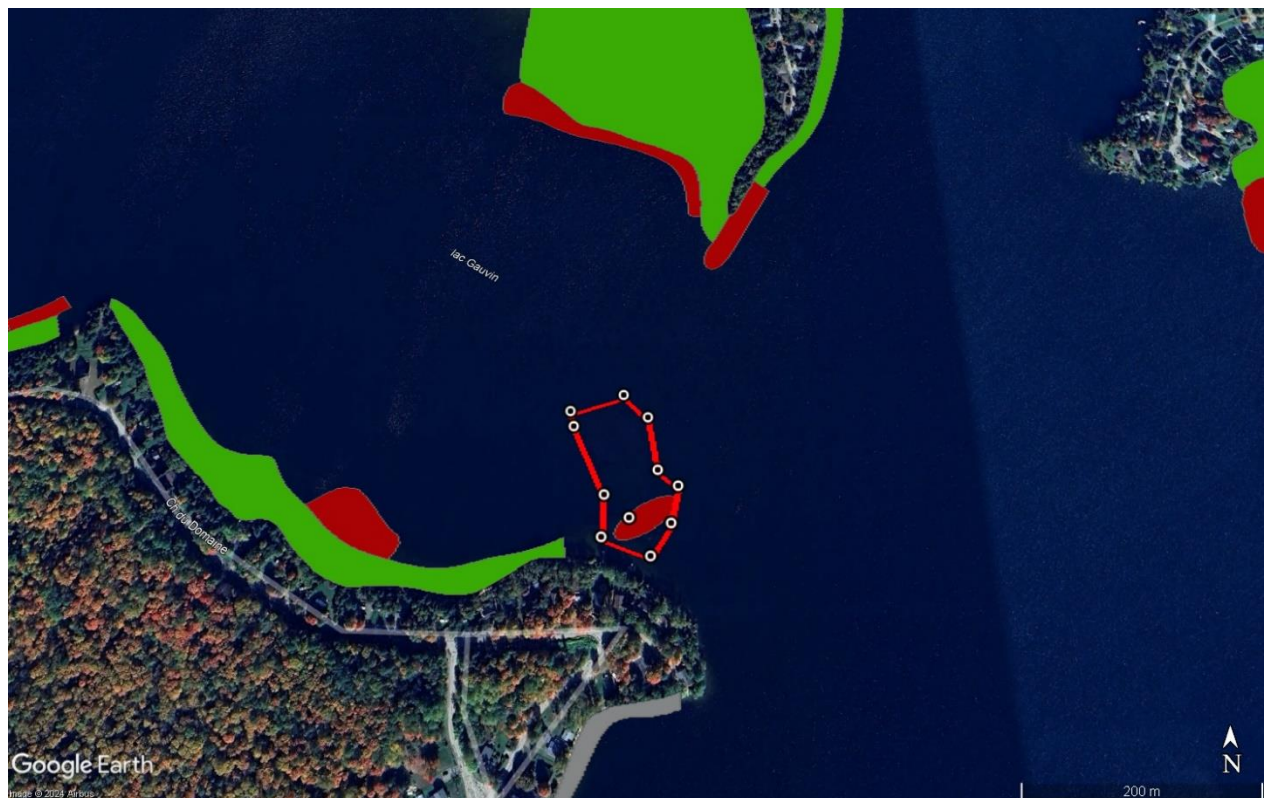
Le premier constat du suivi de 2024 est que l'herbier 17 s'avère être plus vaste que ce qui avait été cartographié dans le rapport de caractérisation de 2022. Il a été constaté que l'Association avait somme toute bien balisé les contours de l'herbier avec des bouées en 2024. Des points GPS ont été pris pour revoir le contour de l'herbier en 2024. Le résultat cartographique est représenté à la figure 1. Le contour balisé a une superficie approximative de 9 569 m<sup>2</sup>, soit une superficie près de sept fois plus grande que celle cartographiée en 2022, avec des densités inégales cependant. L'herbier occupe une pointe d'eau peu profonde s'avancant vers le nord-ouest (bien visible sur la bathymétrie de la carte 2, annexe B). Il est difficile de statuer si cette différence est due à une colonisation ou croissance plus grande du myriophylle à épi depuis deux ans dans ce secteur, ou bien une difficulté à détecter une partie de l'herbier lors de la caractérisation de 2022, alors que la météo lors de ce passage était moins favorable. Plusieurs passages avaient pourtant été effectués dans ce secteur, justement parce que la bathymétrie suggérait la possibilité d'herbiers éloignés de la rive. La partie sud identifiée en 2017 semble séparée du reste de l'herbier monospécifique par une petite bande de potamot à larges feuilles en eau plus

profonde, ce qui aurait pu mener à une sous-évaluation de la taille de l'herbier de myriophylle à épi au nord.

Le myriophylle à épi forme un herbier très dense, surtout à la lisière ouest et sud-ouest.

Les secteurs contrôlés, concentrés au sud-est de l'herbier dans le secteur le moins profond, montrent des trouées dans le myriophylle à épi. Les trouées contrôlées sont surtout colonisées par le potamot à larges feuilles et la naïade flexible.

Les activités ont permis de contrôler (partiellement) le myriophylle à épi sur une superficie couvrant un maximum d'environ 1/10 de l'herbier, en considérant les activités de 2024 en date du 19 juillet.

Figure 1 : tracé approximatif de l'herbier 17 en 2024 (trait rouge). À l'intérieur, la superficie rouge correspond à l'herbier 17 tel qu'identifié en 2022. Le point à l'intérieur du polygone indique l'emplacement d'une grosse bouée blanche.

Considérant la taille de l'herbier revue à la hausse, sa densité très forte et la cadence actuelle d'arrachage, le contrôle de cet herbier devra vraisemblablement se faire sur plus de deux ans et se poursuivra en 2025. Il sera alors prioritaire de faire un entretien des superficies déjà contrôlées qui auront été en partie recolonisées afin de ne pas perdre les acquis et de terminer cet herbier avant d'entreprendre des travaux dans d'autres secteurs. De plus, retirer en continu les plants de myriophylle à épi qui pourraient se trouver devant le débarcadère public demeure une priorité.

Pour la suite du projet, malgré le haut rendement de la technique d'arrachage utilisée, nous maintenons la recommandation de 2022 d'utiliser principalement des toiles de jute pour la suite du contrôle, si l'objectif de l'association est de réduire de façon importante les superficies de myriophylle à épi à l'échelle du lac dans son ensemble. Cette recommandation s'appuie notamment sur les constats faits par le COBALI dans d'autres projets similaires et sur les conclusions du *Guide d'accompagnement - Prévention et lutte contre le myriophylle à épis* du MELCCFP.
