**BILAN DE SANTÉ DU LAC ROCHON ET CARACTÉRISATION DE LA  
BANDE RIVERAINE**

**RAPPORT PRÉSENTÉ À LA MUNICIPALITÉ DE CHUTE-SAINT-PHILIPPE**

**Comité du bassin versant de la rivière du Lièvre**

**Mars 2025**

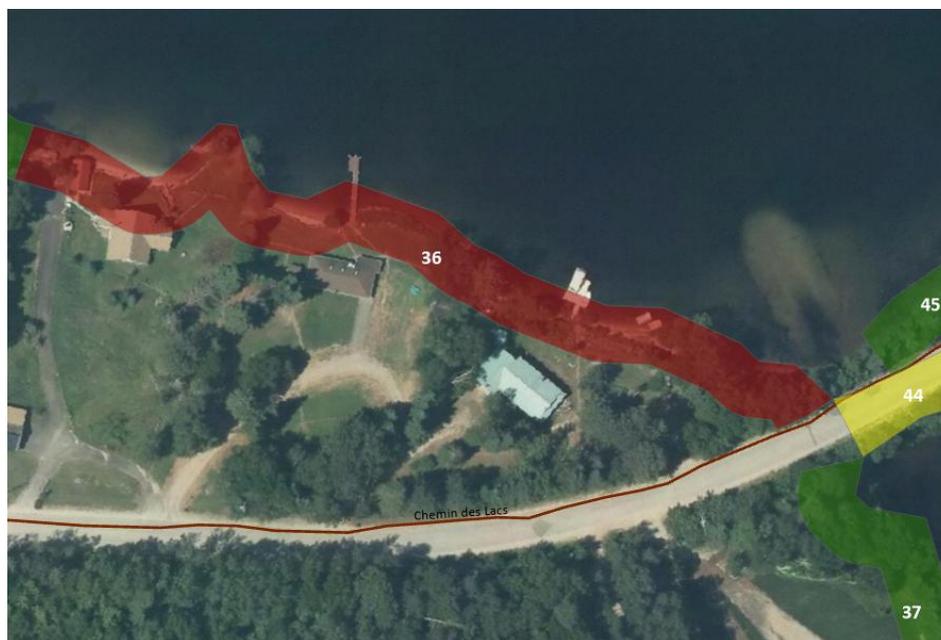
Figure 2. Exemple cartographique d'un secteur (bande riveraine de 15 mètres)

La méthodologie consiste à faire une inspection des rives à partir d'une embarcation, et de regrouper les secteurs du lacs selon des zones homogènes quant aux catégories d'utilisation du sol (résidentielle, agricole, forestière de production, naturelle, etc.). Ensuite, pour chacune des zones il est important de noter les types d'aménagements observés (végétation naturelle, végétation ornementale et matériaux inertes tels que des murets, des enrochements, routes, surfaces bétonnées, etc.), ainsi que le taux de dégradation du rivage (sols dénudés et érosion, présence de murets et remblais). L'objectif n'est pas de caractériser propriété par propriété, mais plutôt de regrouper les propriétés par zones similaires du point de vue de l'état de la rive. L'observateur doit donc faire ce découpage par zone, et pour chacune d'entre elles, attribuer des pourcentages aux autres éléments à tenir en compte. La caractérisation de la rive prend toujours en compte les 15 premiers mètres à partir du rivage, soit la limite de l'eau (et non la limite du littoral selon sa définition réglementaire). Tous les résultats de ce rapport réfèrent donc à une bande riveraine d'une largeur de 15 mètres. Celle-ci a été construite à l'aide du logiciel de cartographie ArcGIS Pro, qui a aussi permis de calculer la longueur approximative de chaque secteur.

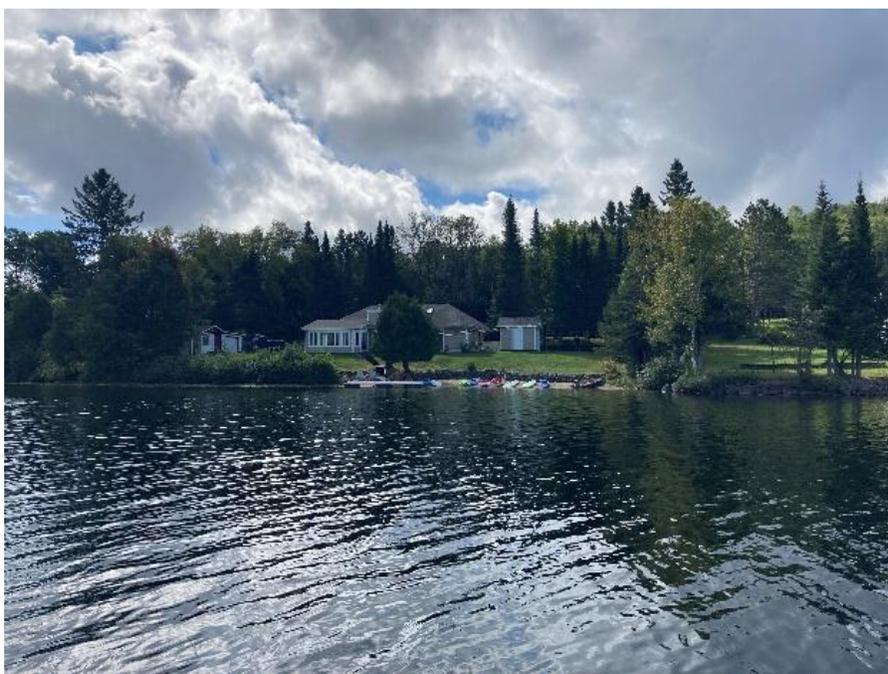
**Figure 3. Champ de vision à partir de l'embarcation, photo du secteur 36**

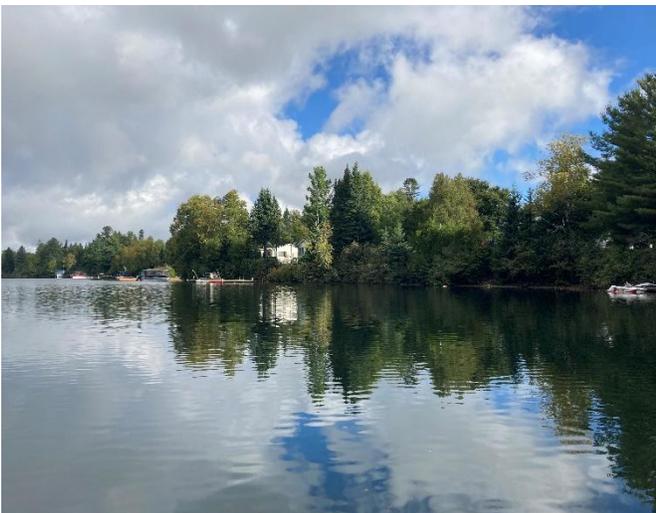
Figure 6. Secteur 6

Comme l'illustre le tableau 1, les rives du lac Rochon sont majoritairement habitées avec présence de résidences principales et secondaires. Quelques zones dispersées sont demeurées à l'état naturel. Enfin, la présence du chemin des Bouleaux, Poissant, du Progrès et des Lacs dans la rive de 15 mètres à certains endroits, ainsi que les débarcadères publics situés à Chute-Saint-Philippe et Lac-Saint-Paul expliquent que certaines zones ont été considérées dans la catégorie « infrastructures »

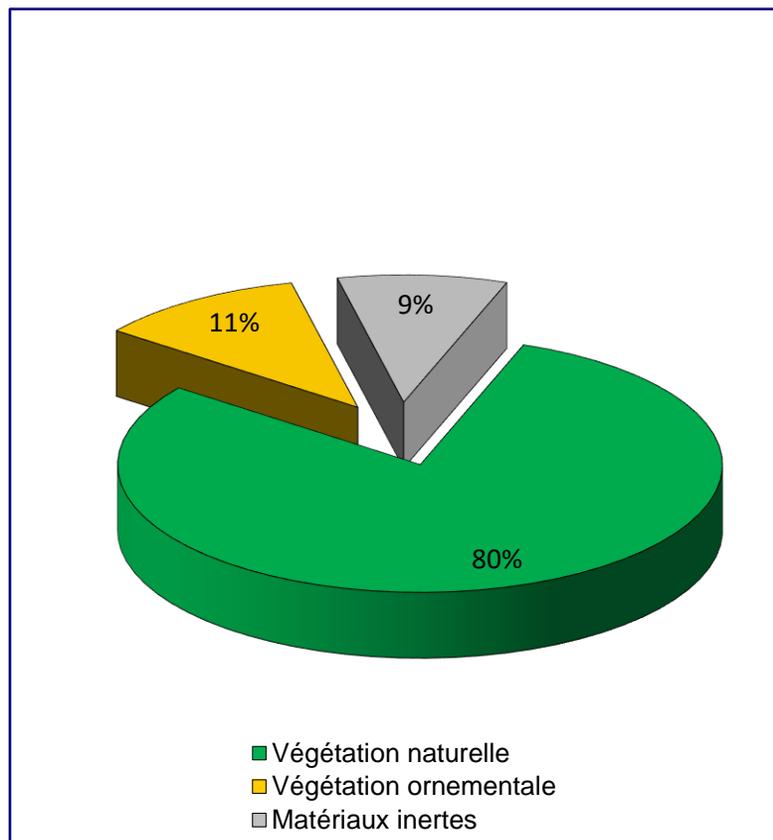
Figure 8. Importance des types d'aménagement dans la bande riveraine

L'ensemble de ces tableaux et figures permettent de constater que la bande riveraine du lac Rochon est demeurée dans un état naturel ou a été restaurée dans une proportion d'environ 80 %. Cette proportion s'explique évidemment en partie par le maintien de quelques zones où l'occupation du sol ne s'est pas développée et est demeurée naturelle. Cependant, la majorité des superficies considérées « naturelles » se retrouve dans les zones habitées (41,6 %), ce qui témoigne d'une certaine conservation de la végétation naturelle à même les propriétés habitées. En fait, la majorité de ces superficies végétalisées s'observent entre les différentes habitations et font souvent office de séparation entre les propriétés. Cela fait en sorte que l'on retrouve dans de nombreuses zones du lac une alternance bien marquée : terrain aménagé / forêt / terrain aménagé / forêt.

Le type d'aménagement le plus commun au lac Rochon est la végétation ornementale, principalement en surfaces gazonnées et en plage. Dans la majorité des cas, à moins que la rive ne soit occupée par des matériaux inertes, la végétation ornementale est présente sur environ les trois premiers mètres à partir du lac (et non à partir de la ligne des hautes eaux).

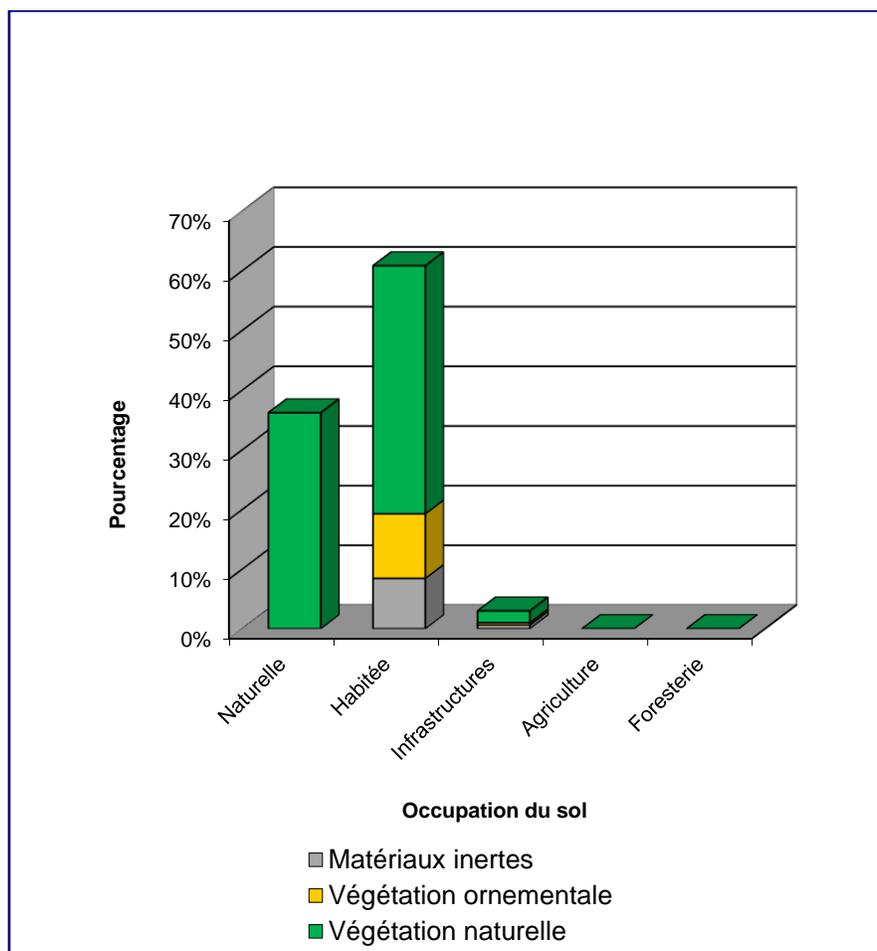
Figure 9. Importance des types d'aménagement dans la bande riveraine par catégorie d'utilisation du sol

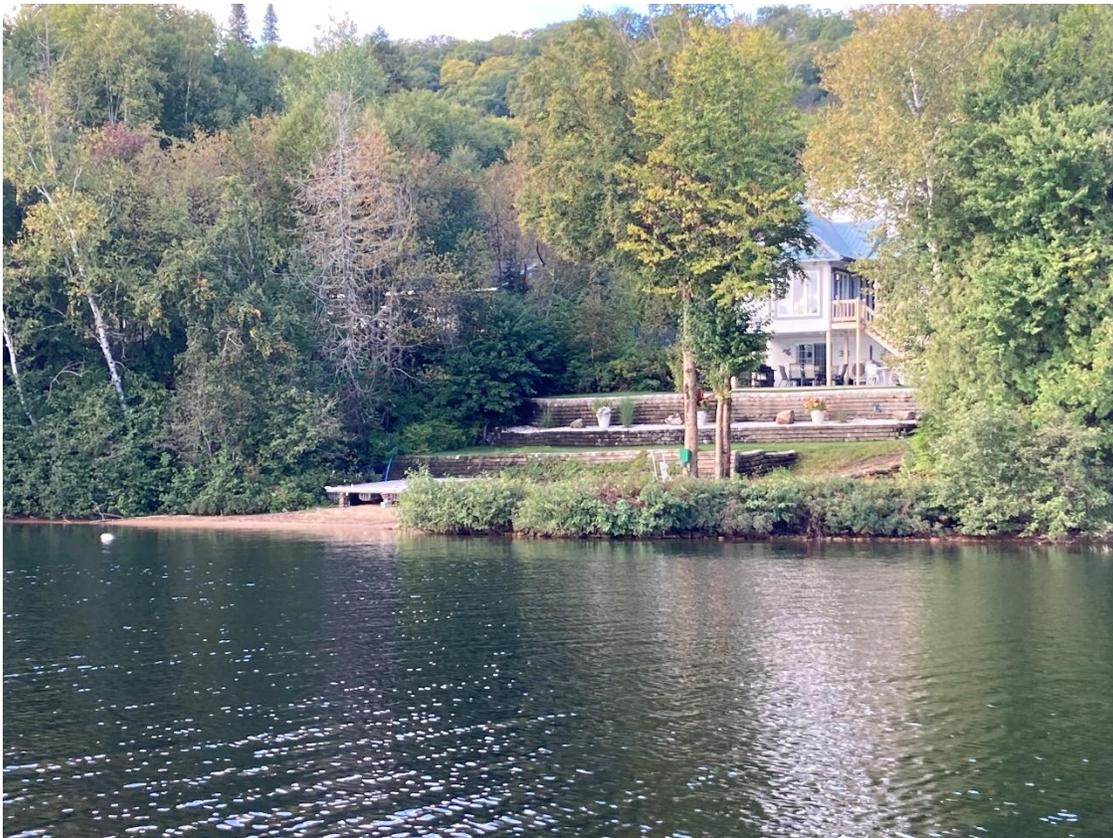
**Figure 10. Secteur 24 : plage, muret, surface gazonnée, bande étroite de végétation naturelle**

Enfin, les matériaux inertes couvrent un peu moins de 10 % de la bande riveraine. Cela s'explique principalement par la présence de murets et d'enrochements, des emprises routières de même que de bâtiments situés dans la rive.

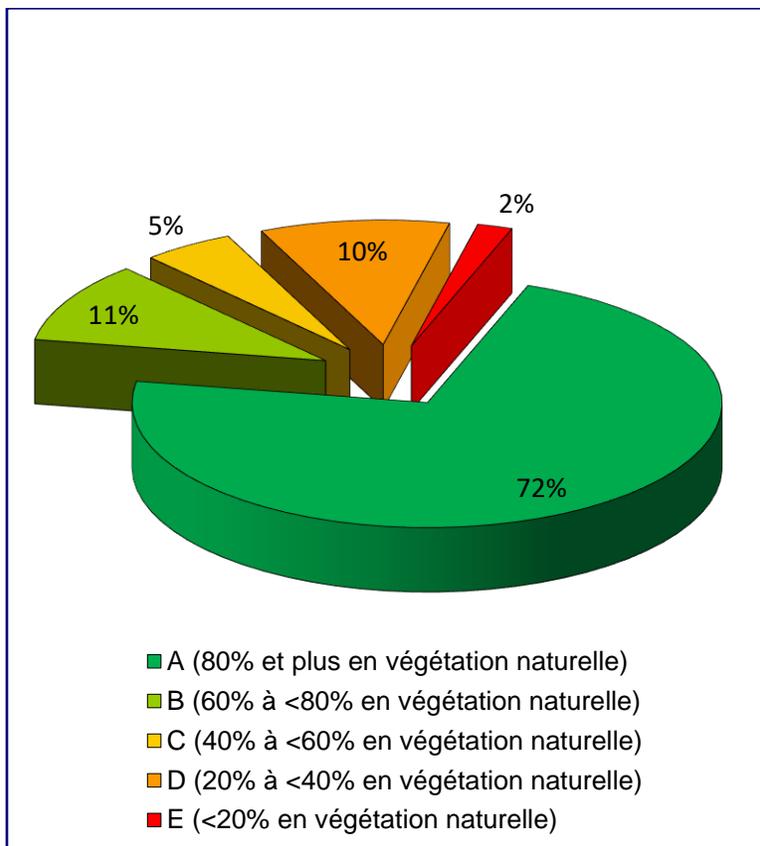
Figure 11. Importance des classes d'aménagement dans la bande riveraine

Le principal constat qui doit être dégagé de ces figures est que près de 72 % des rives du lac Rochon ont un recouvrement de plus de 80 % par la végétation naturelle et 18 % ont moins de 60 % de recouvrement par la végétation naturelle. Les secteurs les plus dégradés sont surtout situés aux extrémités nord et sud (Val-Viger) ainsi qu'une zone à l'est du lac Rochon (entre les secteurs 50 et 54), où du gazon est observé jusqu'au lac, avec des plages, des habitations et des aménagements paysagers chez plusieurs riverains.

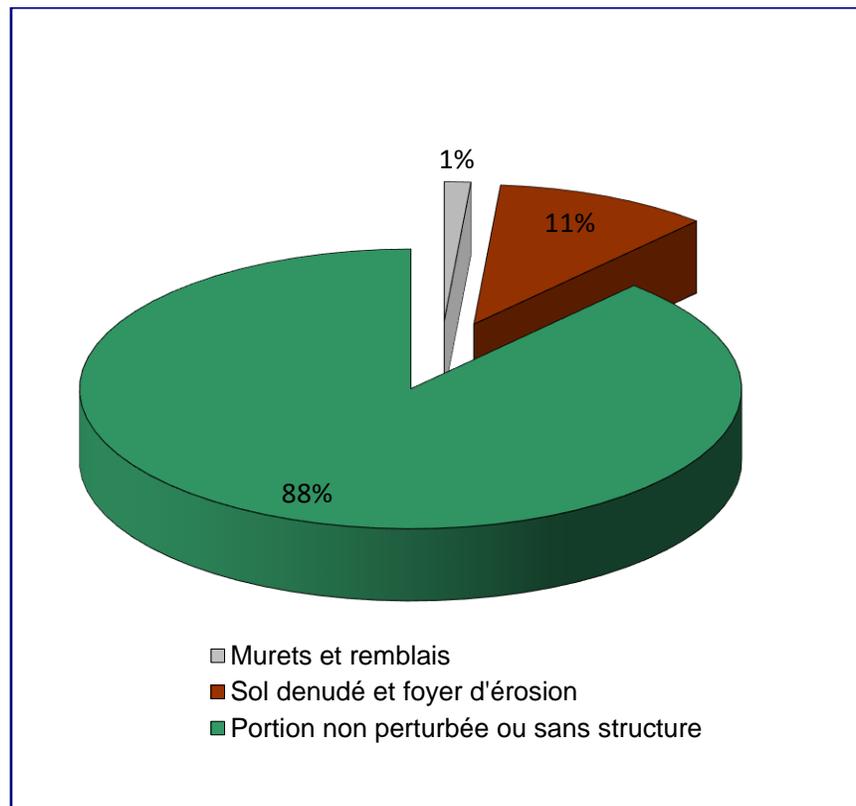
**Figure 13. Importance des signes de dégradation du rivage**

On constate au lac Rochon que plus de 88% du rivage est exempt de murets ou d'enrochements et présente peu d'érosion. Mentionnons cependant qu'il est possible que des petits enrochements n'aient pas été considérés, car ils peuvent avoir été cachés par la végétation. Ce qui signifie que le pourcentage de la catégorie « murets et remblais » peut être légèrement sous-estimé.

Rappelons que la réglementation permet de réparer les murets qui font l'objet d'un droit acquis, mais qu'il n'est plus permis d'en construire ou d'en reconstruire. Ceux-ci sont donc appelés à être progressivement remplacés par une rive naturelle et végétalisée.

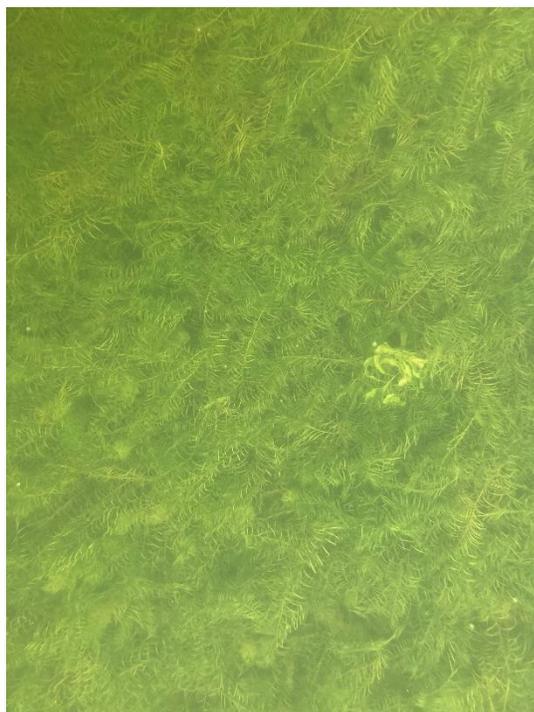
Figure 14. Potamot de Robbins

**La présence du myriophylle à épi n'a pas été détectée dans le lac Rochon.** Selon les observations, les principaux herbiers aquatiques sont colonisés par des espèces indigènes, majoritairement par le potamot à larges feuilles, le potamot de Robbins, le potamot de Richardson, l'ériocaulon aquatique, la naïade flexible, le potamot nain, le faux nymphéa à feuille cordée, le bident de Beck, la cornifle nageante et le grand nénuphar jaune. Les travaux n'ont pas permis de déceler non plus la présence d'autres espèces exotiques envahissantes.

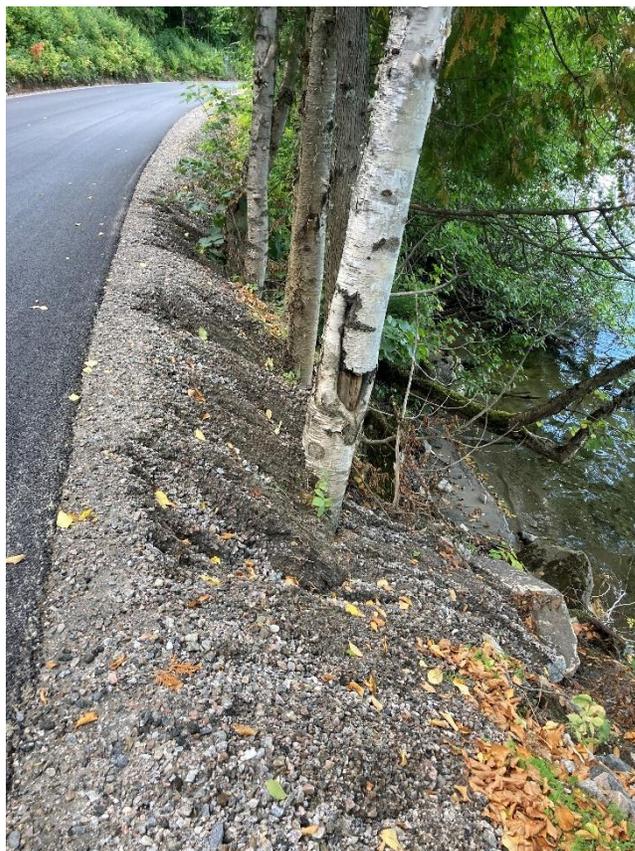
Figure 20. Érosion provenant de travaux récents - 2023

4. Il est observé que même dans le cas de constructions récentes, certains travaux exécutés causent des problématiques, par exemple certains chemins d'accès au quai qui génèrent beaucoup d'érosion.

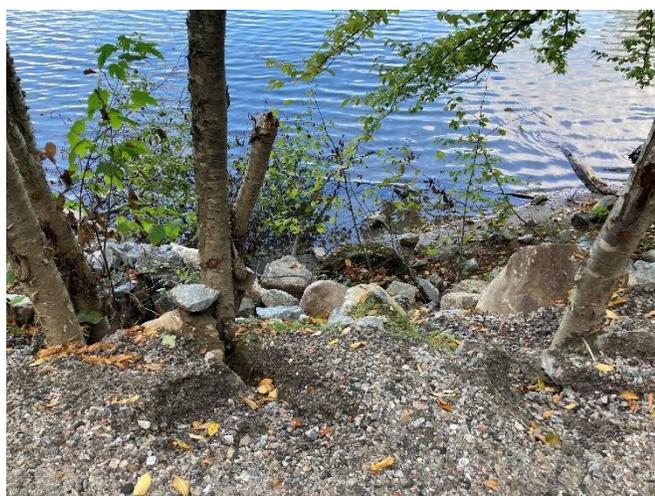
Figure 19. Érosion provenant de travaux récents - 2023

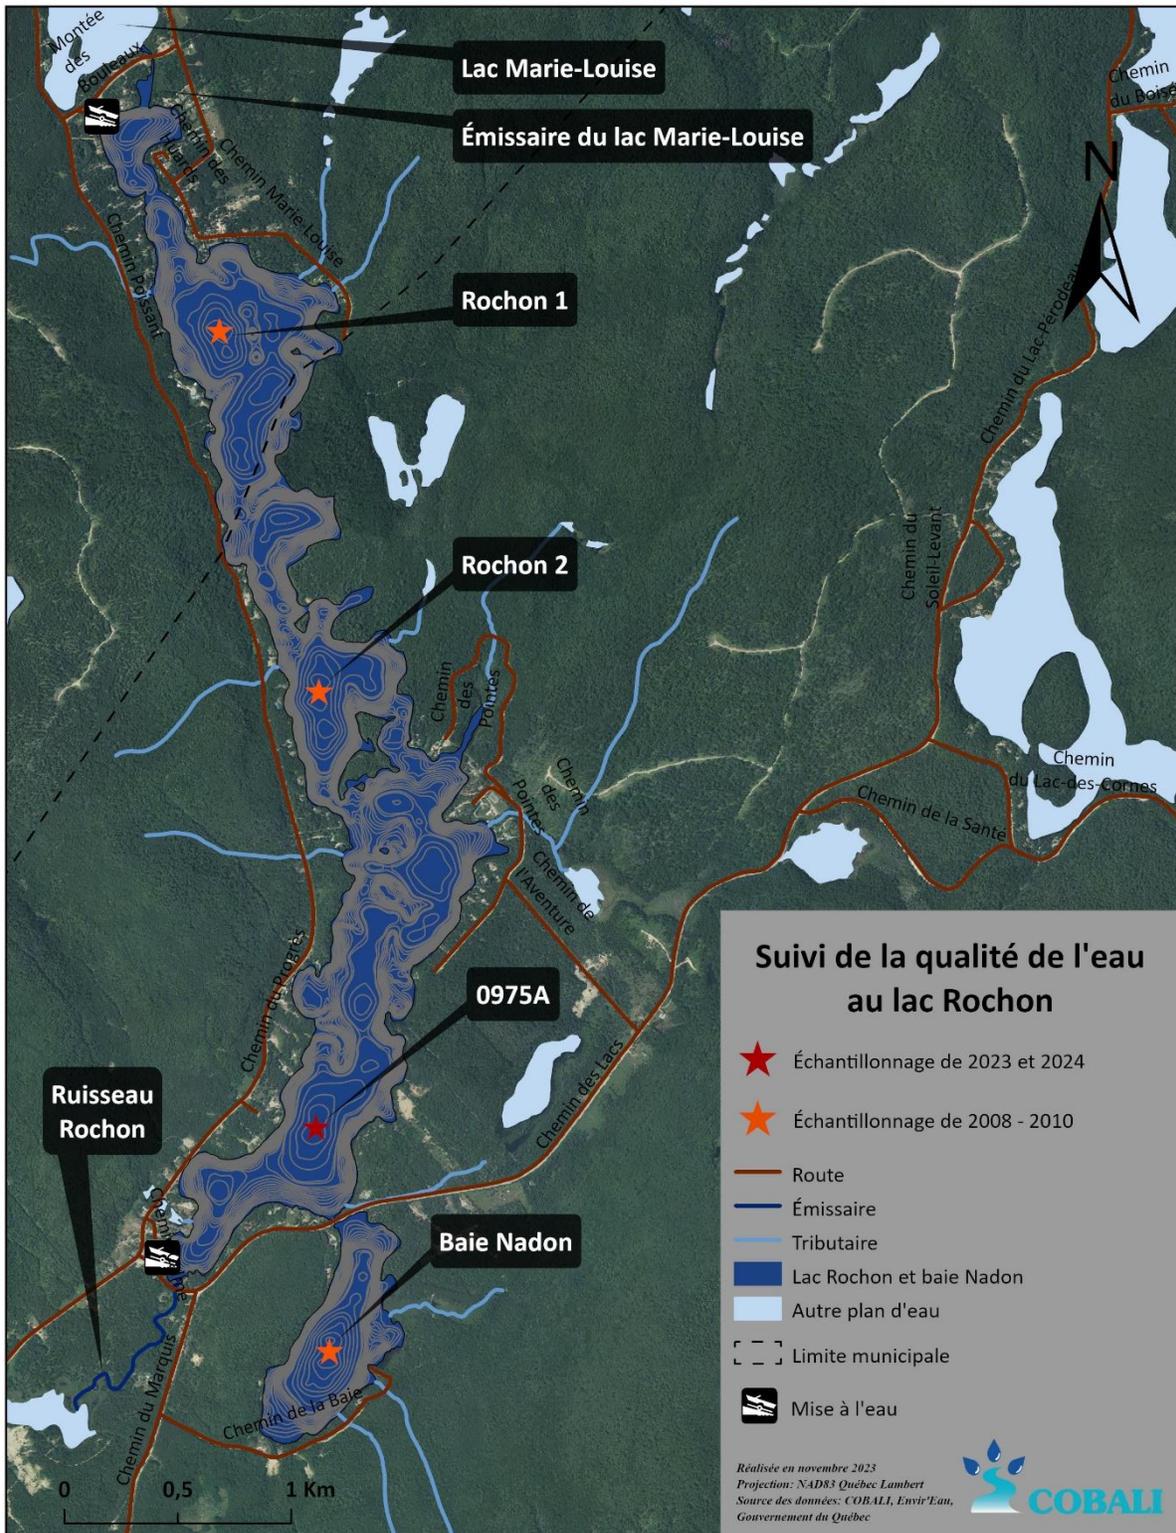
Figure 22. Localisation des différents lieux d'échantillonnage d'eau et des diagnostics à travers le temps

Le lac Rochon n'a adhéré au Réseau de surveillance volontaire des lacs (RSVL) qu'à l'été 2023, donc les données permettant de faire un suivi de l'évolution du niveau trophique du lac sont limitées. Toutefois, en 2008, une diagnose de lac a été réalisée par Service-conseils Envir'Eau ainsi qu'un suivi en 2010. Les emplacements des stations des diagnoses et du RSVL peuvent être visualisés sur la carte de la figure 22, à la p. 23.

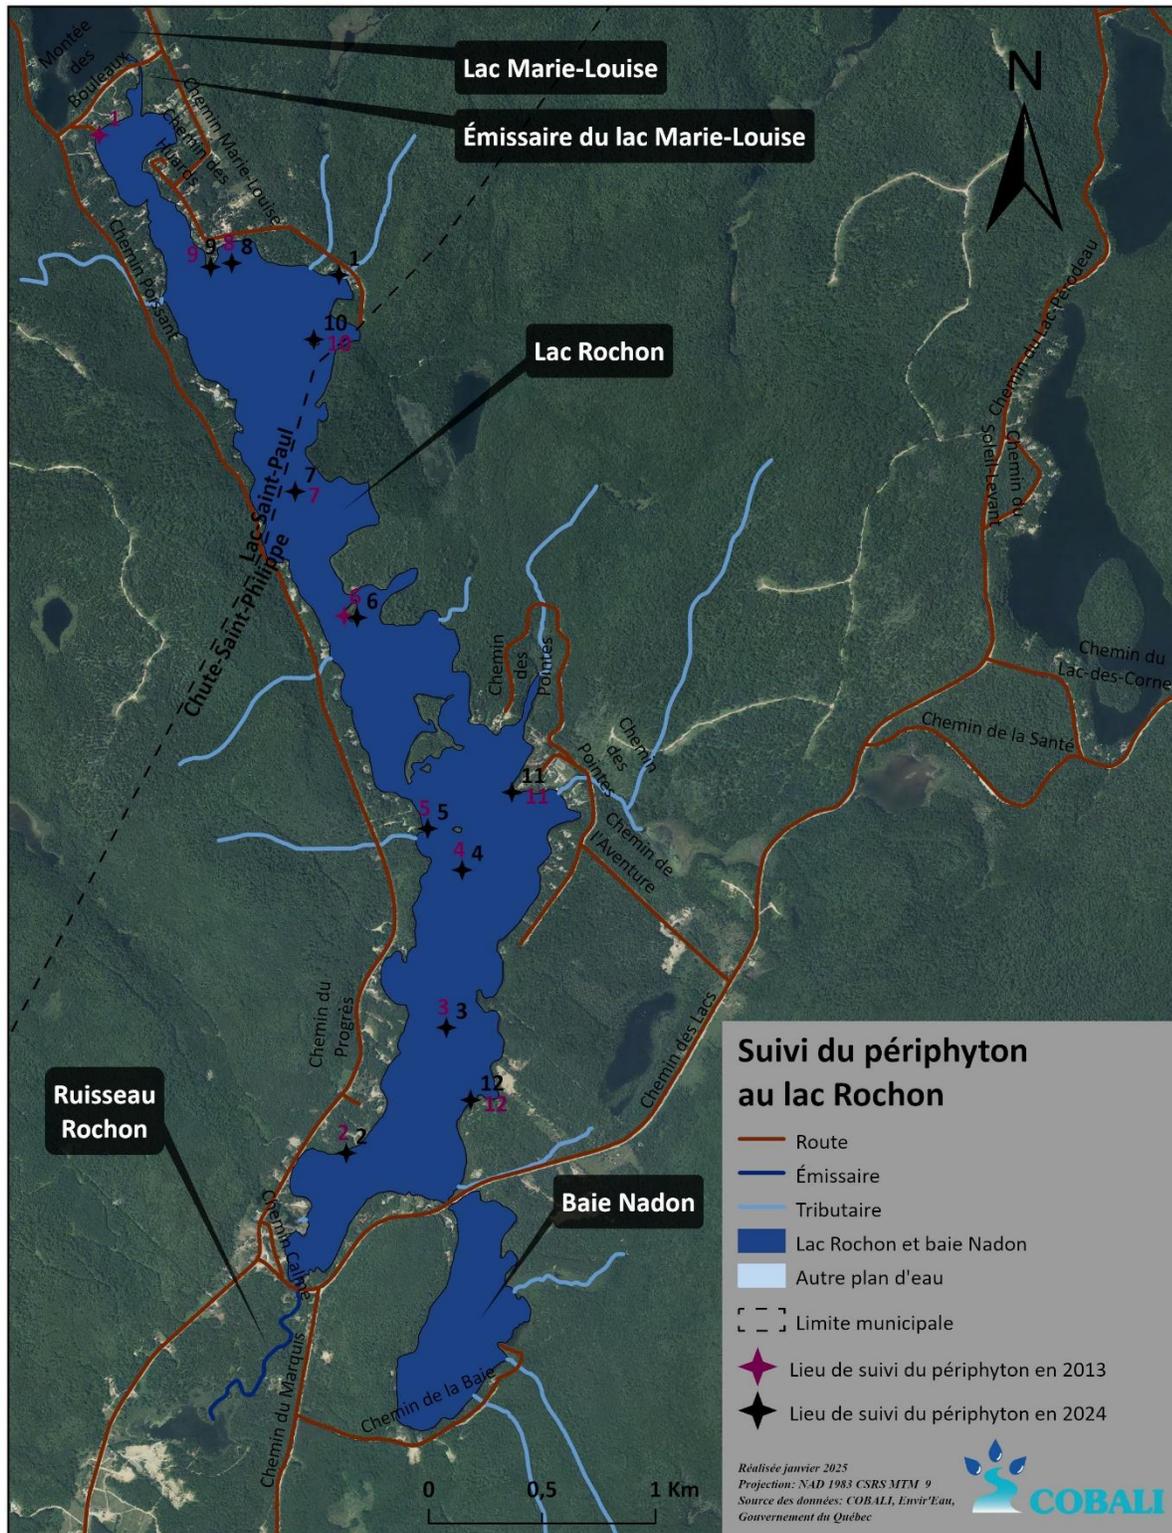
Figure 23. Localisation des stations de caractérisation du périphyton pour la période 2012-2014 (2013) et en 2024

Les résultats pour 2024 ont été transmis au COBALI par l'association de lac dans le gabarit fournit par le MELCCFP. Les moyennes ont ainsi été extraites pour les roches et les sites. Les mêmes stations ont été reprises dans la limite du possible afin de permettre une comparaison. Les données ont été mesurées sur les différents sites entre le 5 et le 15 août 2024. La carte des stations pour la période 2012-2014 et l'année 2024 est présentée à la figure 23.

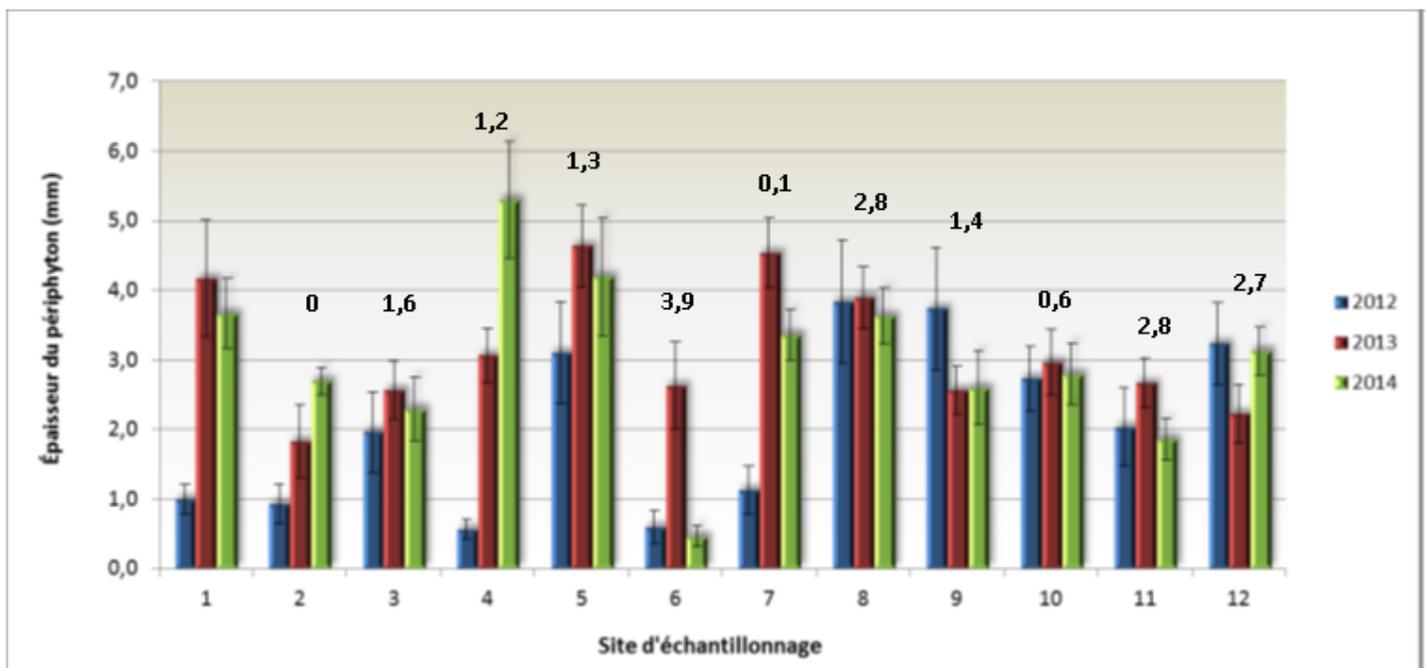
Figure 24. Résultats des épaisseurs de périphyton pour les différentes stations selon les années d'étude, les résultats de 2024 étant représentés par les nombres au-dessus des colonnes. (Adapté de WSP, 2016).

Comme le mentionnait l'étude de WSP, 2016, il demeure difficile d'associer des stations ayant eu des résultats plus élevés à une cause précise, comme c'est le cas de la station 6 qui est située au large d'une île non habitée. La remise en suspension par les vagues des embarcations ou l'arrivée d'un important ruisseau tributaire à proximité qui apporte des éléments nutritifs pourraient être des pistes d'explications, en ce qui concerne les stations 1, 8 et 11. Les stations 8 et 11 sont aussi situées dans des secteurs moins végétalisés selon l'étude de caractérisation des bandes riveraines.

Il n'en demeure pas moins que les résultats du périphyton en 2024 sont encourageants et ne laissent pas entrevoir de dégradation significative de l'état trophique du lac au cours de la dernière décennie.
