Caractérisation des bandes riveraines et sensibilisation au lac de l'Argile et au Petit ruisseau de l'Argile

Comité du bassin versant de la rivière du Lièvre

Février 2025

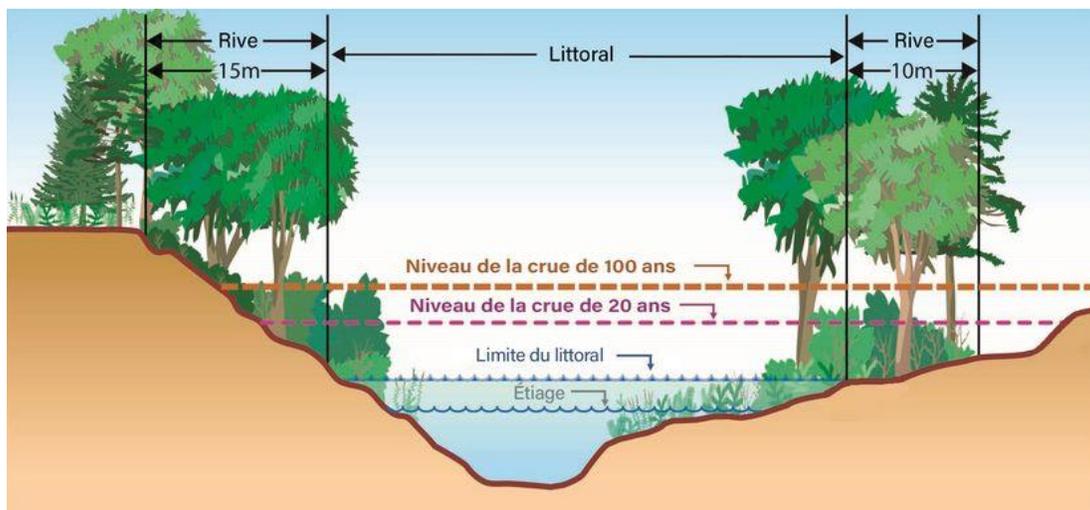
Figure 1. Délimitation du littoral, de la rive et des zones inondables.

Adapté du *Guide d'interprétation, Politique de protection des rives, du littoral et des plaines inondables* du ministère du Développement durable, de l'Environnement et de la Lutte contre les changements climatiques du Québec (MDDELCC, 2015). **Prendre note qu'un régime transitoire est actuellement en œuvre au Québec depuis le 1^{er} mars 2022, mais les définitions de ce nouveau régime reprennent essentiellement celles de l'ancienne politique.**

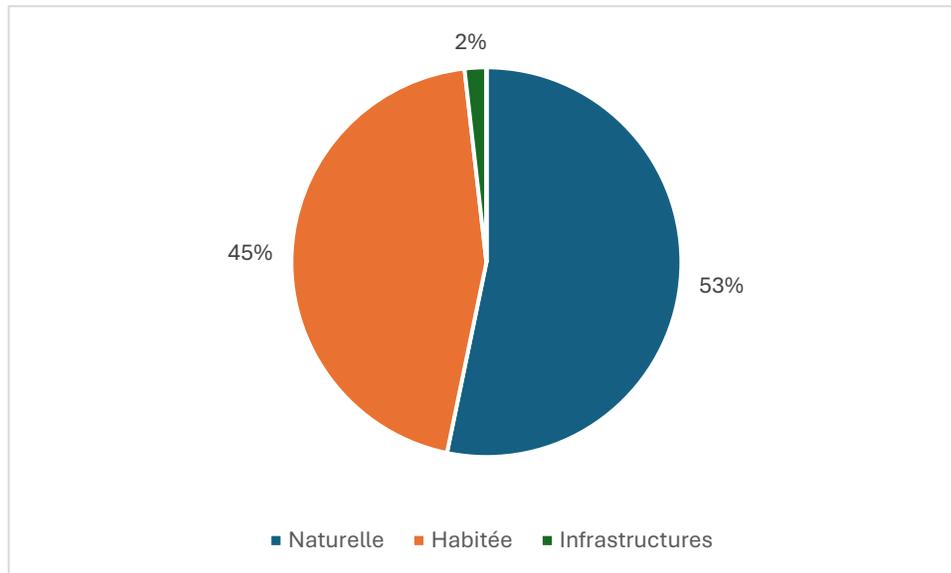
Figure 3. Utilisation du sol dans la rive autour du lac de l'Argile.

La caractérisation des rives du lac de l'Argile a permis de déterminer la répartition de l'utilisation des sols dans la bande riveraine (figure 3). Une vaste portion de la rive du lac de l'Argile est comprise dans la réserve faunique Papineau-Labelle et demeure sous couvert forestier. La figure 3 illustre l'utilisation du sol dans la rive du lac.

Les rives du lac de l'Argile sont ainsi occupées à 53% par la végétation naturelle, à 45% de zones habitées et à moins de 2% d'infrastructures. Le tableau 1 présente la composition de la végétation en fonction des zones d'utilisation du sol sur une profondeur de 15 mètres de terrain à partir du bord de l'eau. La végétation ornementale comprend les terrains gazonnés et les aménagements paysagers. Les matériaux inertes peuvent comprendre les chemins, les enrochements et les murets.

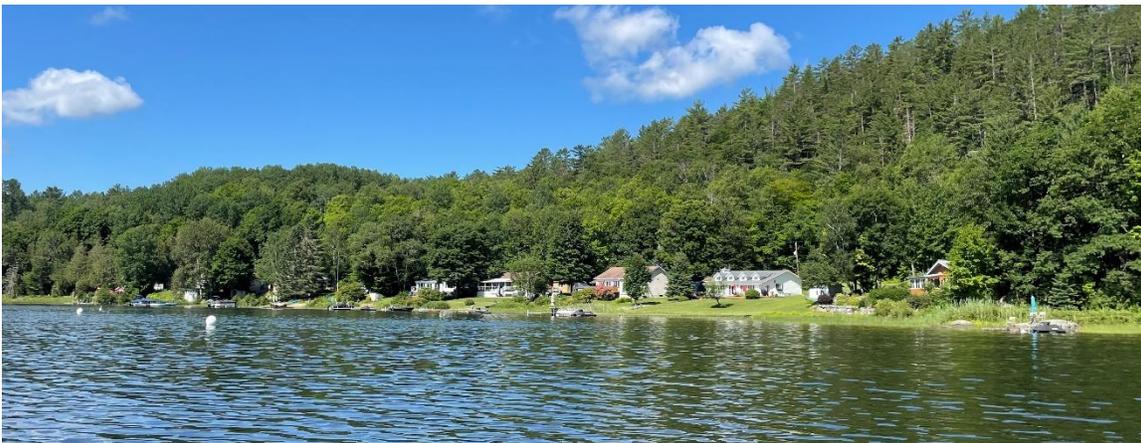
Figure 4. Exemple d'un secteur habité présentant une bande de protection insuffisante.

Les figures 4 et 5 présentent des exemples de secteurs où la végétation ne remplit pas les rôles de protection attribués à la bande riveraine.

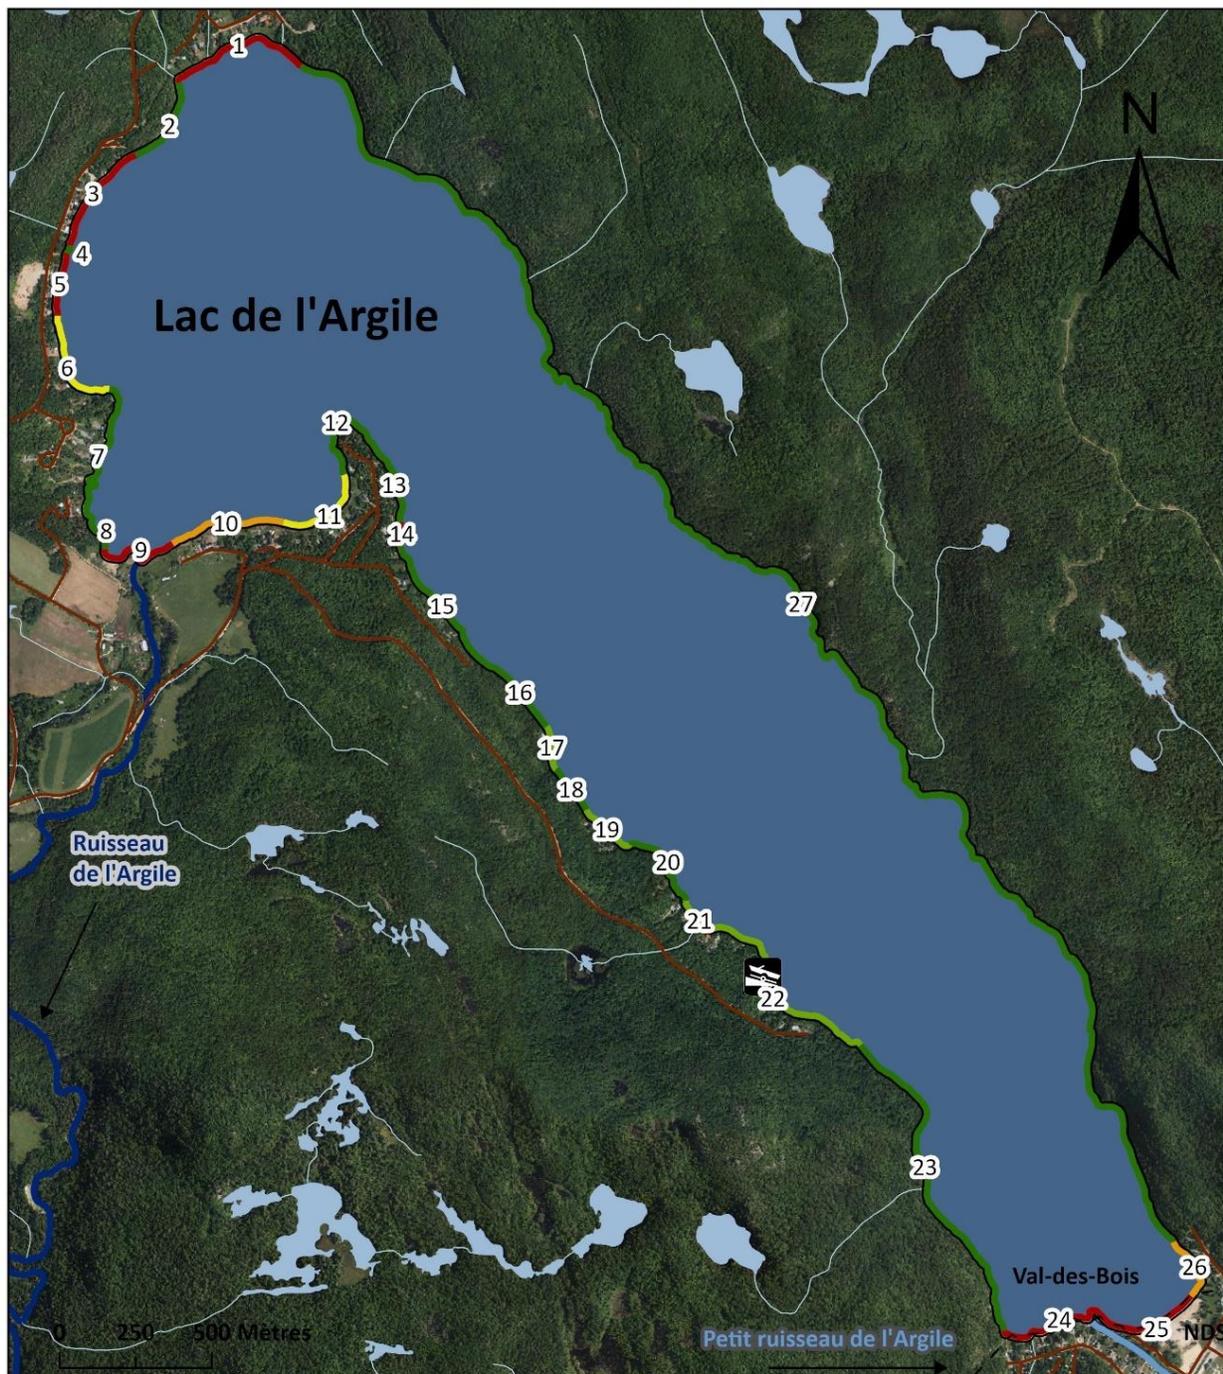
Figure 6. Caractérisation des bandes riveraines autour du lac de l'Argile, 2024

La répartition de la végétation naturelle dans les bandes riveraines par zone homogène est présentée sur la carte à la figure 6. Deux concentrations de secteurs homogènes plus problématiques peuvent être observées aux extrémités du lac. Tel que mentionné précédemment, la rive est du lac se retrouve presque entièrement en terres publiques dans la réserve faunique Papineau-Labelle. Les zones habitées présentent majoritairement des bandes riveraines problématiques ne permettant pas de protéger la qualité de l'eau du lac. Les annexes A et B présentent les fiches terrain de caractérisation par zones homogènes pour plus de détails.

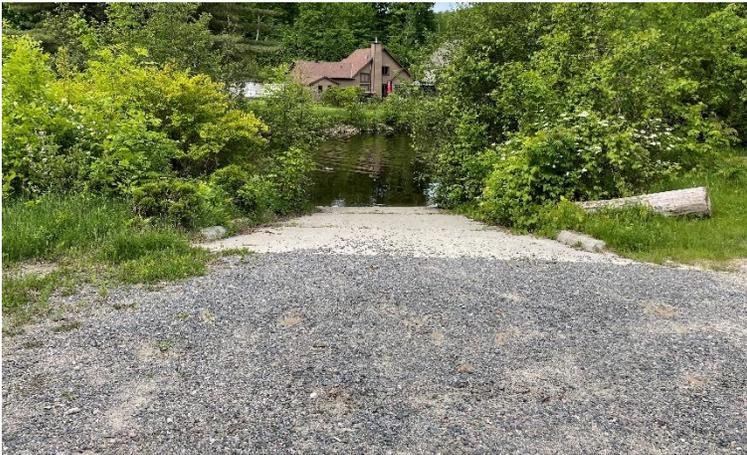
Figure 7. Mise à l'eau du camping.

L'embouchure du Petit ruisseau de l'Argile est habitée sur les deux rives. Les bandes riveraines sont problématiques et fortement enrochées. La rive change ensuite de vocation sur le terrain du camping Royal Papineau. De la végétation est présente, mais gagnerait à être élargie dans une petite partie de la rive. Deux mises à l'eau s'y retrouvent soit une bétonnée (figure 7) et une seconde proche du pont qui ne semble plus être entretenue (figure 8). En majorité la rive est restée conforme jusqu'au terrain du golf. La rive ouest est majoritairement non conforme sauf quelques terrains où la bande riveraine est présente, mais dans une largeur insuffisante pour qu'elle puisse remplir tous les rôles écologiques qui lui sont attribués.

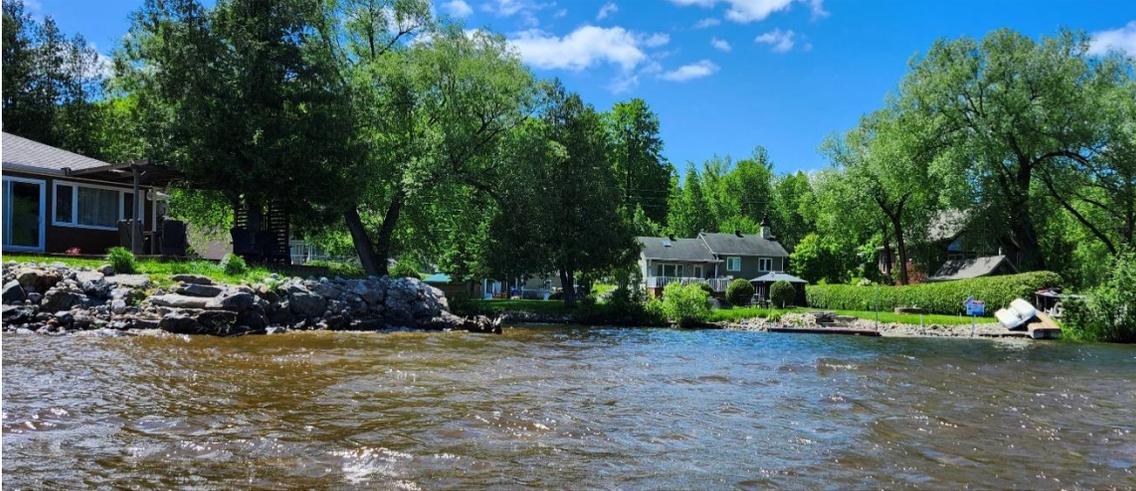
Figure 9. Propriétés ayant d'importants enrochements à l'embouchure Petit ruisseau de l'Argile en 2024.

Les figures 9 et 10 présentent des exemples de propriétés dont la bande riveraine est problématique ou d'une largeur insuffisante. La majorité de la végétation observée est ornementale et entretenue. Quelques infrastructures et aménagements ont été observés à l'intérieur des limites de la bande riveraine. Seulement trois terrains entre l'embouchure et le début de la propriété du camping sur la rive ouest ont une bande riveraine conforme, dont deux sont des terrains vagues. Un lot étroit (5 874 330) accueillant des lignes électriques est pleinement végétalisé contrairement à ce qui est présenté sur le fond de carte¹ de la figure 12.

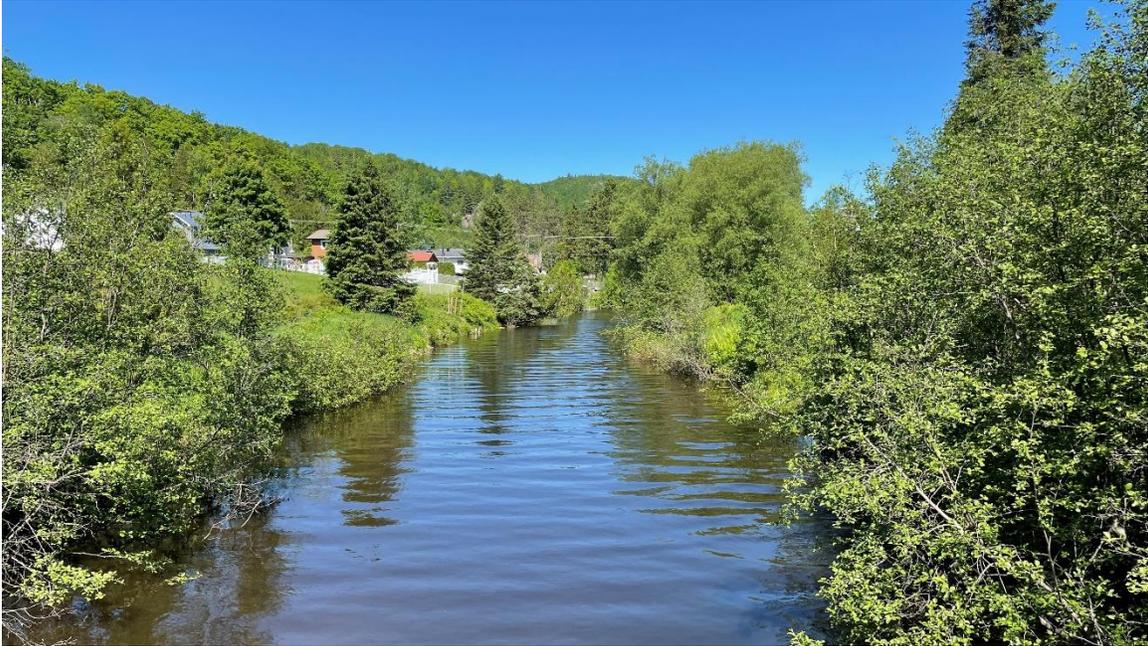
Figure 11. Bandes riveraines conformes (à gauche secteur résidentiel et à droite secteur camping) à proximité du pont du camping, 2024.

La figure 11 présente à droite la rive conforme du camping et directement sur la gauche les propriétés qui sont conformes. Il est possible d'observer que l'eau est turbide. La photo représente la vue à proximité du pont du camping en direction de l'embouchure.

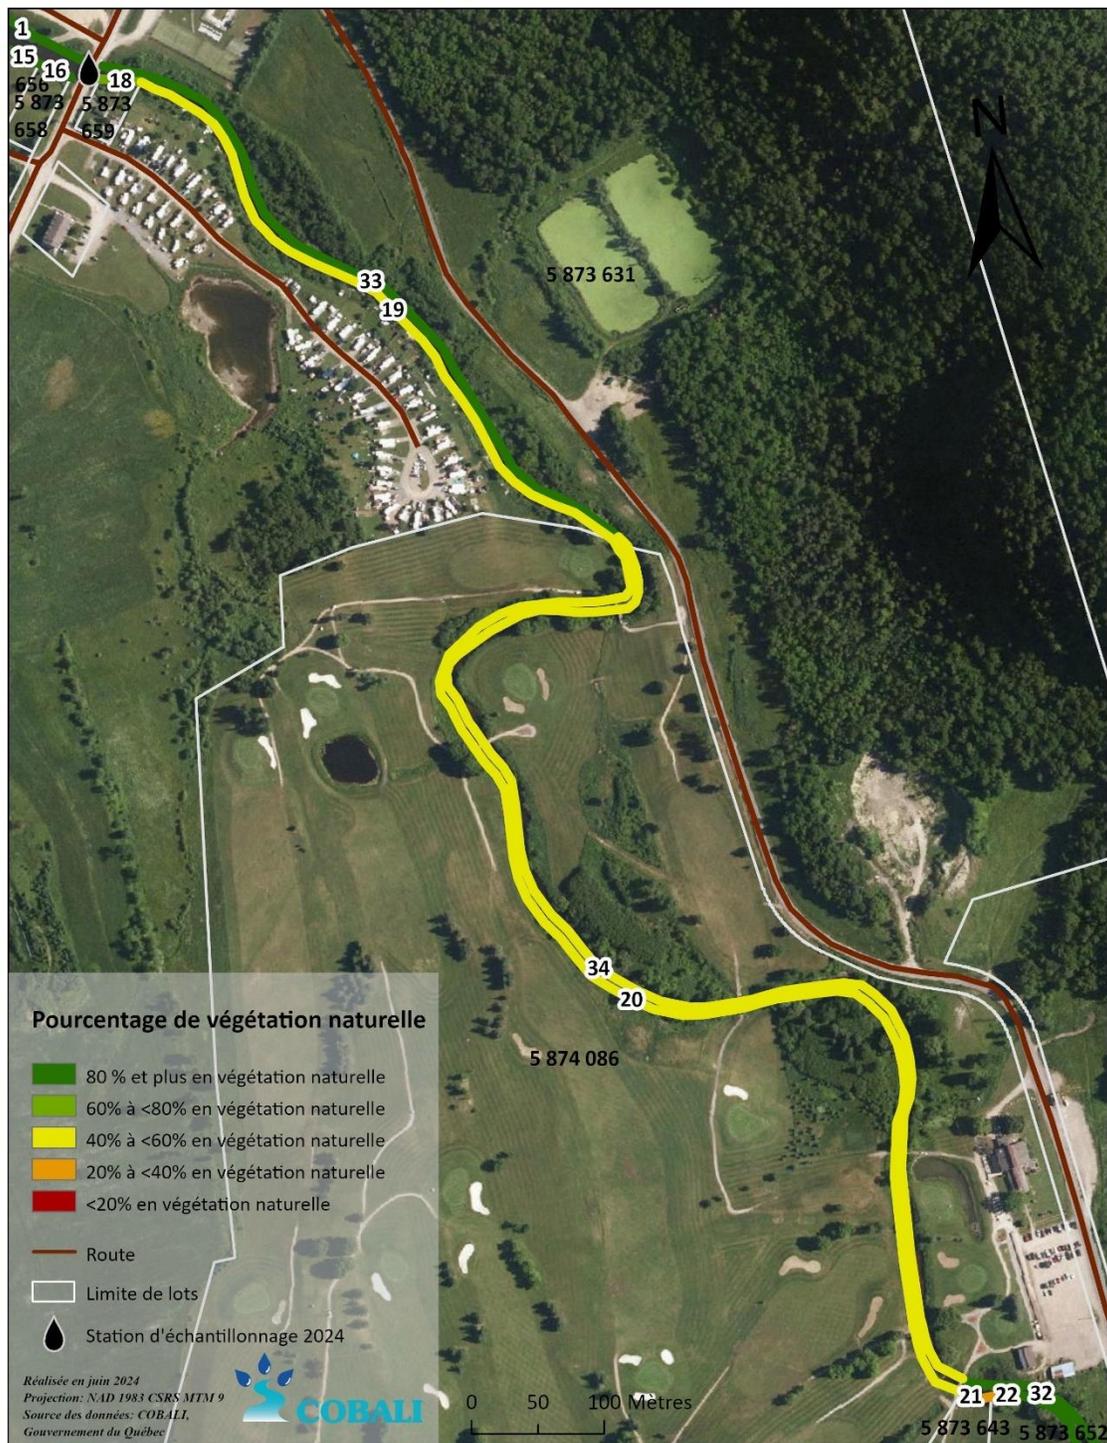
Figure 16. Caractérisation des secteurs du camping et du golf en bordure du Petit ruisseau de l'Argile.

La rive gauche du camping présente des bandes riveraines composées entre 40 et 60% de végétation naturelle. Celles-ci bénéficieraient à être élargies afin de protéger la qualité de l'eau du ruisseau et de limiter l'apport en sédiments et nutriments.

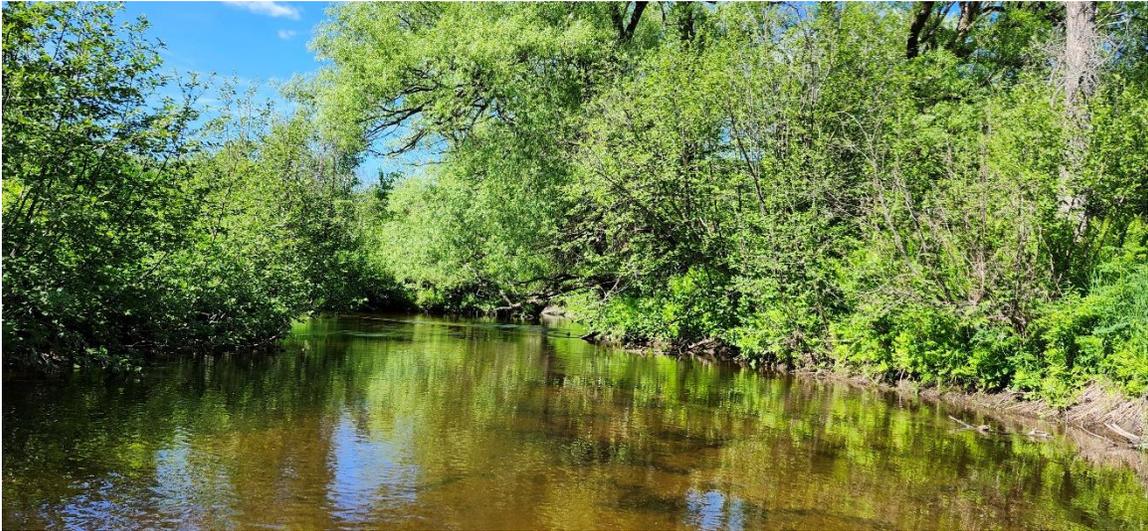
Figure 22. Vue générale à partir du canot dans le secteur résidentiel adjacent au golf.

Un nouveau développement résidentiel a été construit entre les années 2014 et 2021 selon les données publiques de la matrice graphique. La majorité des constructions datent de 2021. Les bandes riveraines sont généralement conformes à l'exception d'un lot adjacent au pont (à proximité du golf) du Chemin Thomas Sud, qui présente un secteur d'érosion (figure 23). Il a été remarqué que l'eau du ruisseau est claire.

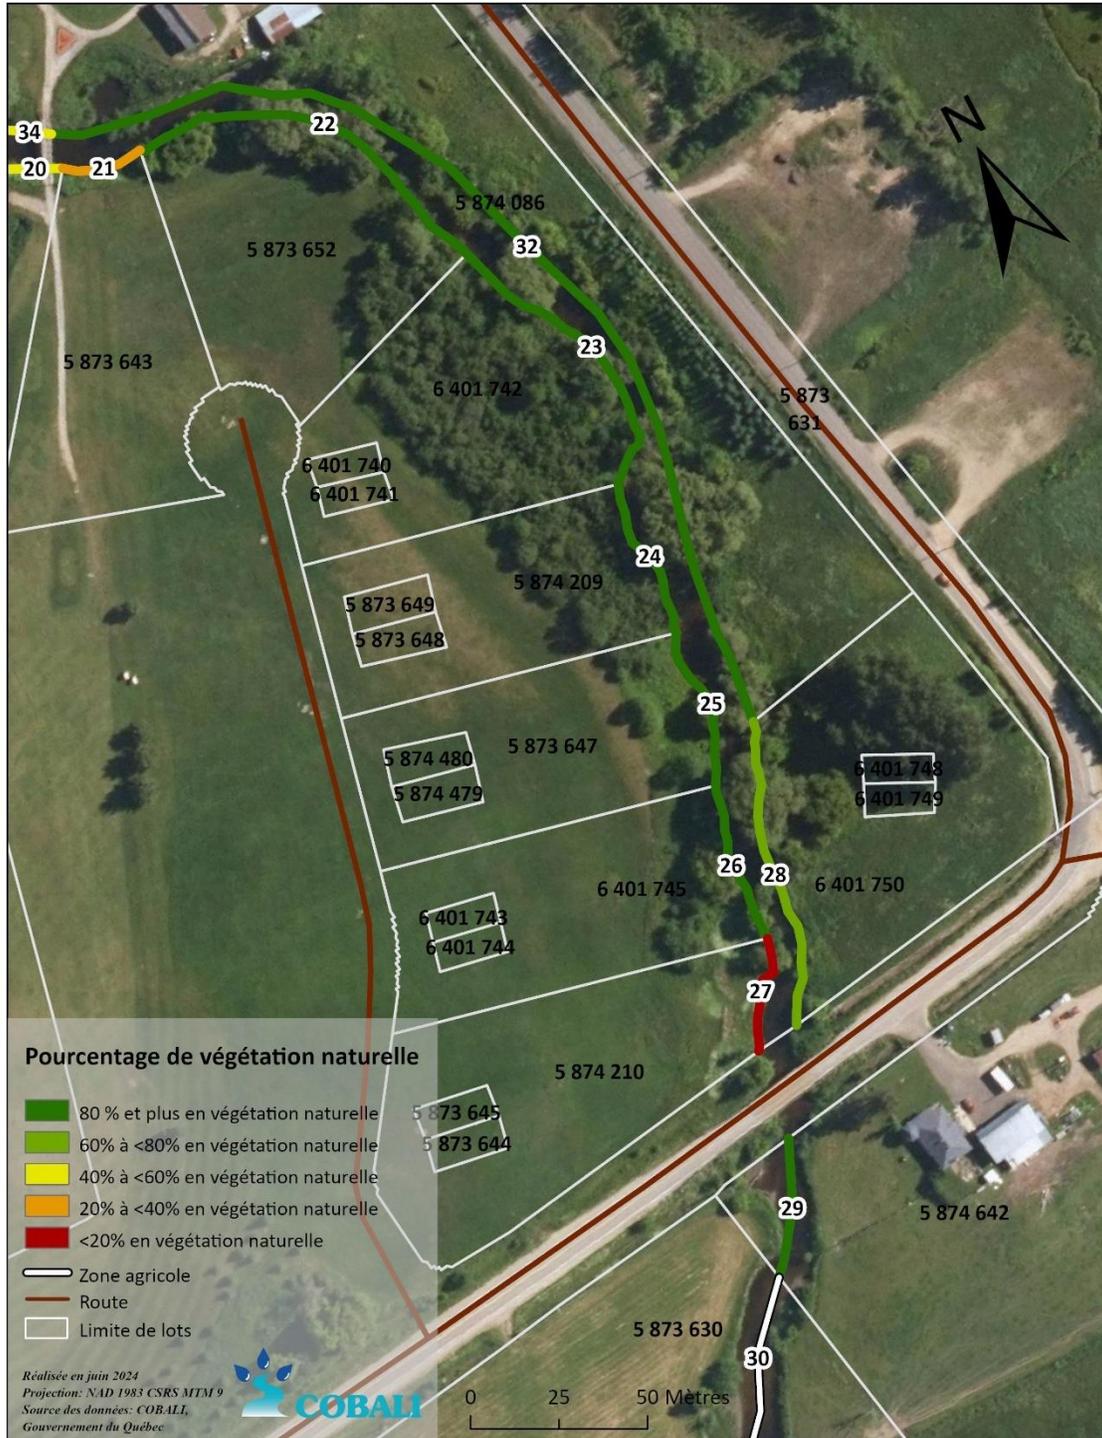
Figure 24. Caractérisation du secteur résidentiel adjacent au golf.

Il est important de noter que l'imagerie aérienne disponible pour la figure 24 n'était pas représentative du développement résidentiel réel. L'image téléchargée à partir de Google Earth datant du 26 octobre 2024 (figure 25) démontre davantage l'avancement du développement résidentiel qui a été observé sur le terrain.

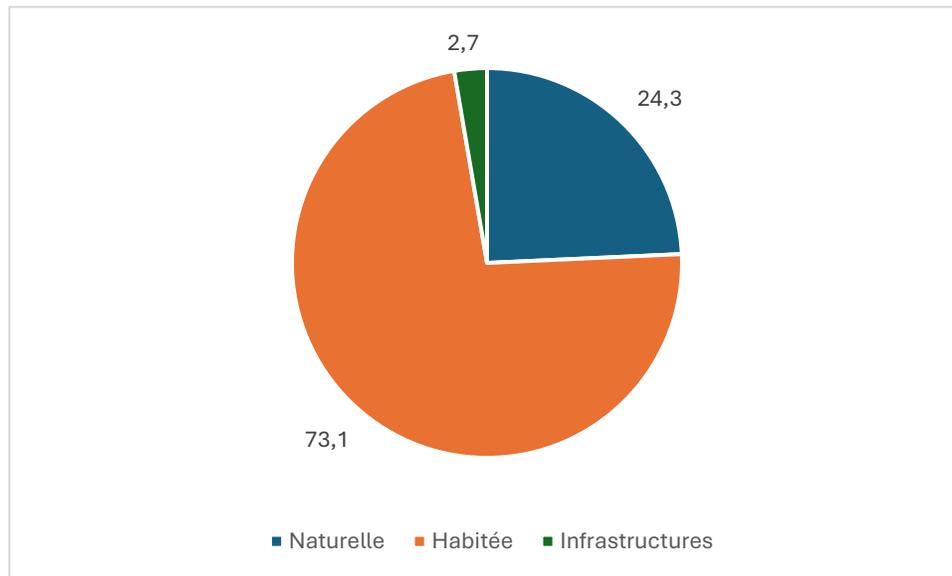
Figure 26. Répartition de l'utilisation du sol dans la bande riveraine du Petit ruisseau de l'Argile en 2024.

En somme, le tronçon décrit précédemment comprenant les secteurs résidentiels, le camping, le golf et le secteur résidentiel à proximité du golf, est composé à 73,1% de zones habitées, à 24,3% de zones naturelles et à 2,7% d'infrastructures.

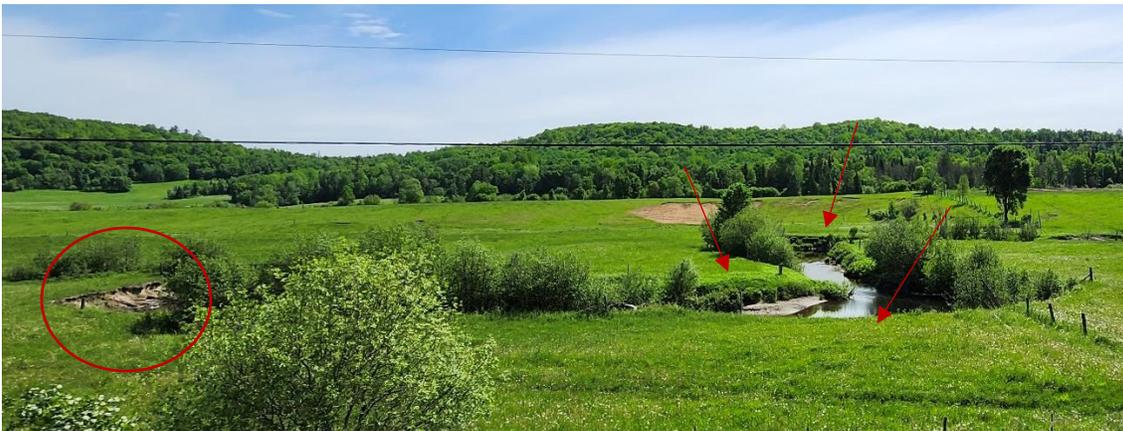
Figure 27. Secteur où le cours d'eau est naturellement sinueux, engendrant de l'érosion. Endroits propices à une plantation.

De manière générale, une mince lisière d'arbustes et d'arbres a été observée sur la majorité de la rive. Il est estimé que la majorité des bandes riveraines comprenaient environ 3 mètres de végétation riveraine. Plusieurs espèces végétales ont été observées notamment des aulnes, des ormes, des frênes, des fougères et diverses herbacées. Quelques secteurs où la bande riveraine bénéficierait à être élargie ont été observés de même que quelques foyers d'érosion où le ruisseau est sinueux et naturellement plus enclin à s'éroder.

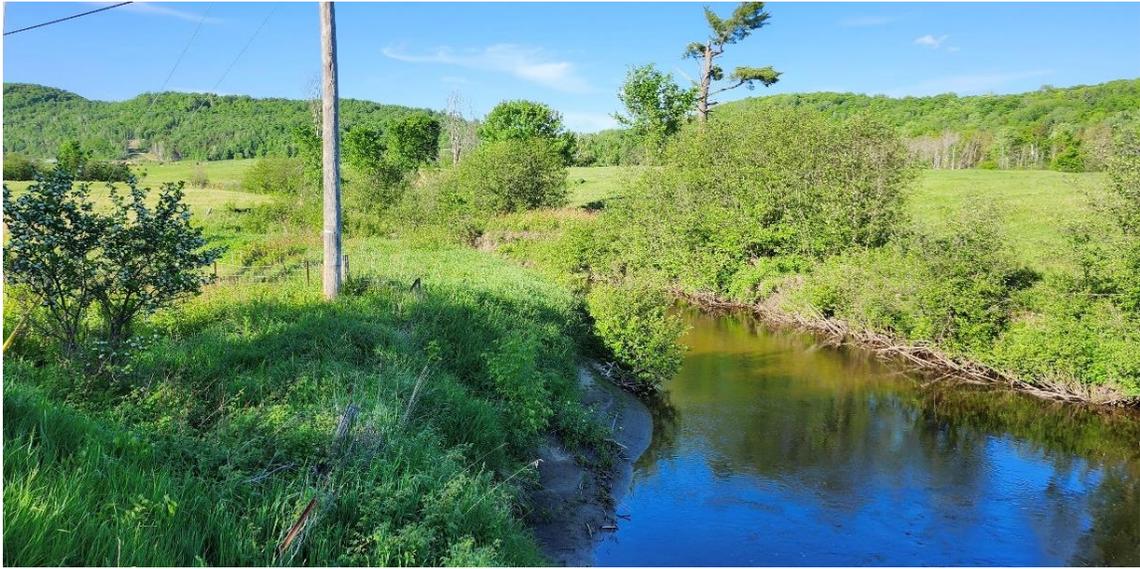
Figure 28. Diversité végétale dans la bande riveraine agricole.

L'Association des Propriétaires pour la Protection du lac de l'Argile (APPLA) a effectué un projet de plantation de saules sur les terres agricoles en 2020, 2021, 2022 et 2023 (communication personnelle, APPLA, 2023). Les plantations ont eu lieu sur les terres agricoles longeant le Petit ruisseau de l'Argile. Les efforts de reboisement se sont inscrits dans la lutte contre le myriophylle à épis que l'association mène depuis quelques années. En plantant des saules en bordure du tributaire, il était souhaité de protéger les berges, de diminuer l'érosion et par le fait même de réduire l'apport en sédiments et nutriments dans le lac de l'Argile. Puisque la croissance des plantes aquatiques comme le myriophylle à épis est accentuée par un apport en nutriment, il était

souhaité de réduire à la source cet apport. À travers ces quatre années de plantations, 1 950 saules ont été plantés sur les berges du secteur agricole traversé par le Petit ruisseau de l'Argile. Malheureusement, plusieurs évènements climatiques (gel hâtif, sécheresse, importante quantité de pluie, etc.) ont grandement affecté le taux de réussite des plantations. En 2023 Biomasse Évolution, l'entreprise productrice des boutures de saules a fourni gratuitement des saules pour tenter de pallier le faible succès des années précédentes. Plusieurs hypothèses ont été soulevées concernant le type de sol et les conditions climatiques pour tenter l'échec des efforts de plantation. Différentes techniques de plantation ont également été testées sur le site (APPLA, 2023).

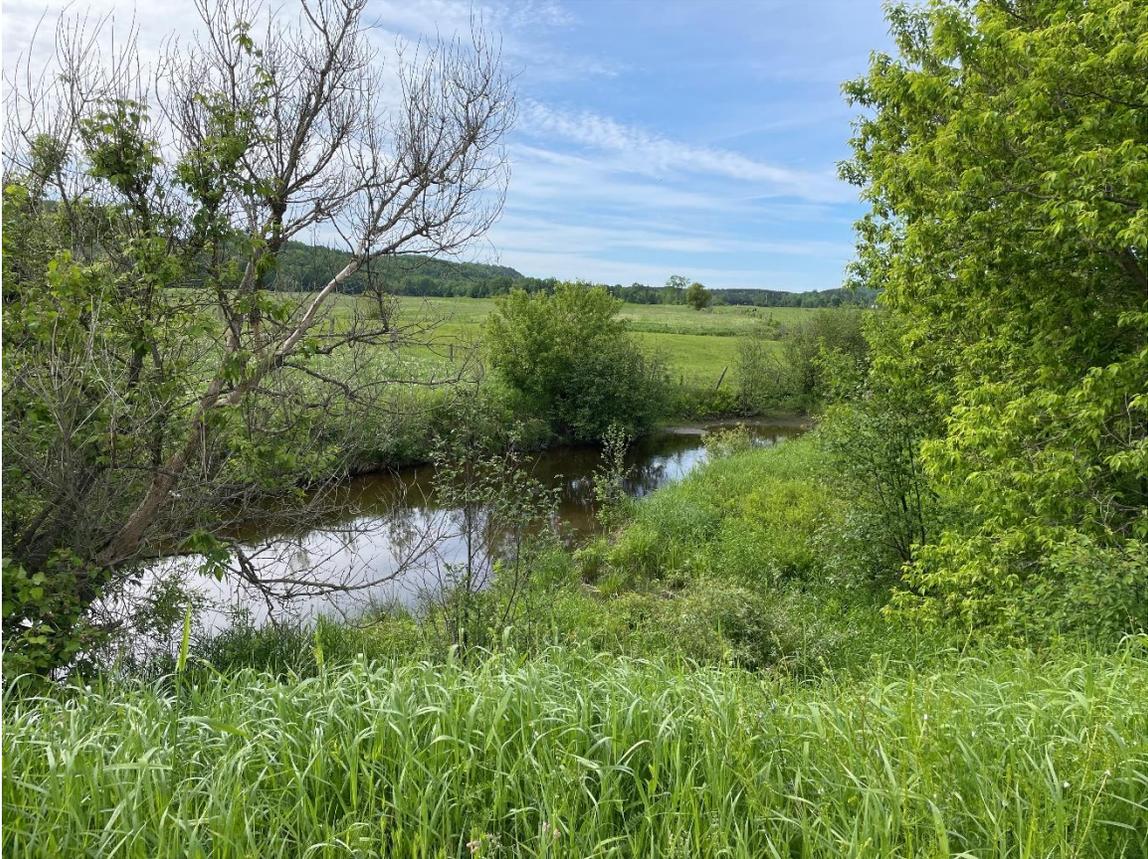
Figure 30. Vue de la bande riveraine en milieu agricole à partir du chemin Thomas Sud.

En mai 2024, les champs semblaient être utilisés principalement comme pâturage pour des bovins et en prairie.

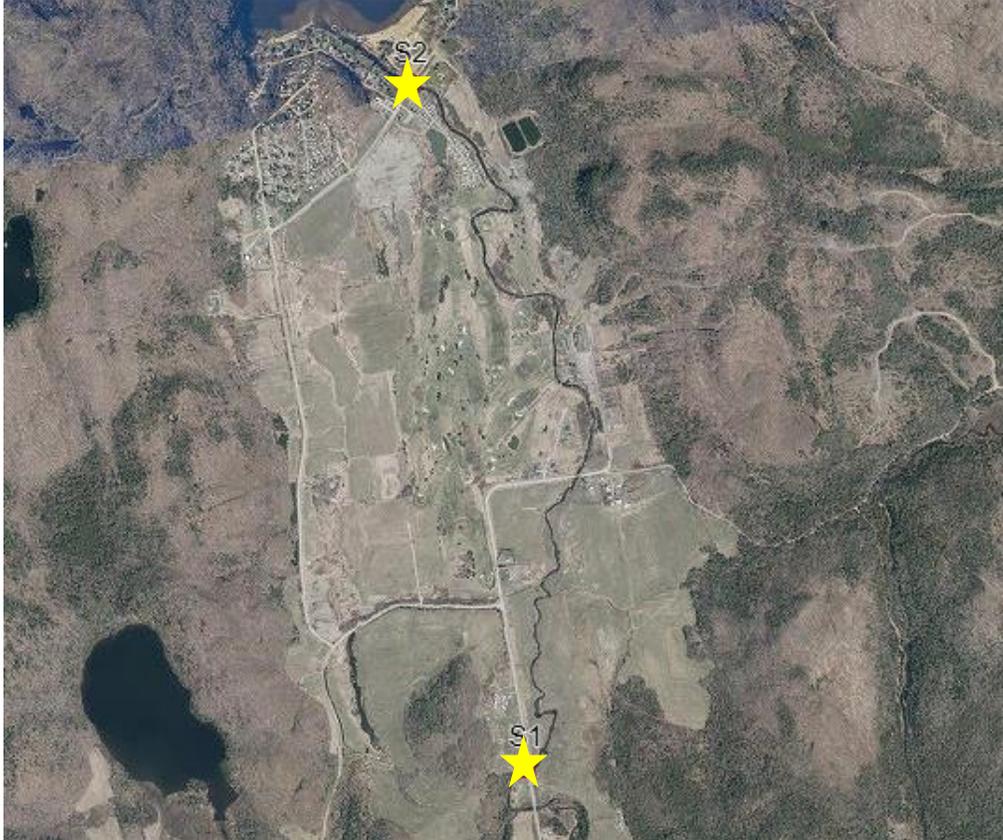
Figure 32. Stations échantillonnées sur le Petit ruisseau de l'Argile en 2016 par le COBALI. Forêt ouverte, 2024

En 2016, deux stations d'échantillonnage étaient situées sur le cours d'eau, soit une au 2^e pont du chemin Thomas (S1) à partir du village et une au pont du camping (S2) (figure 32). Un indice de qualité bactériologique et physicochimique IQBP₆ a été calculé avec les résultats des six paramètres analysés. En somme, les résultats obtenus ont démontré qu'à la **station 1, (1/5) échantillon a dépassé le seuil établi pour la chlorophylle α. Un indice global de 89 a été obtenu, témoignant d'une eau de bonne qualité qui permet tous les usages y compris la baignade.**

Pour la **station 2, (3/5) échantillons ont dépassé le seuil des coliformes fécaux pour les contacts directs ainsi que (1/5) pour la chlorophylle α. L'indice global obtenu était de 64, témoignant d'une eau de qualité satisfaisante qui permet généralement tous les usages sauf la baignade.** Il s'agit d'un écart significatif entre la qualité de l'eau de deux stations relativement rapprochées (COBALI, 2017-a).

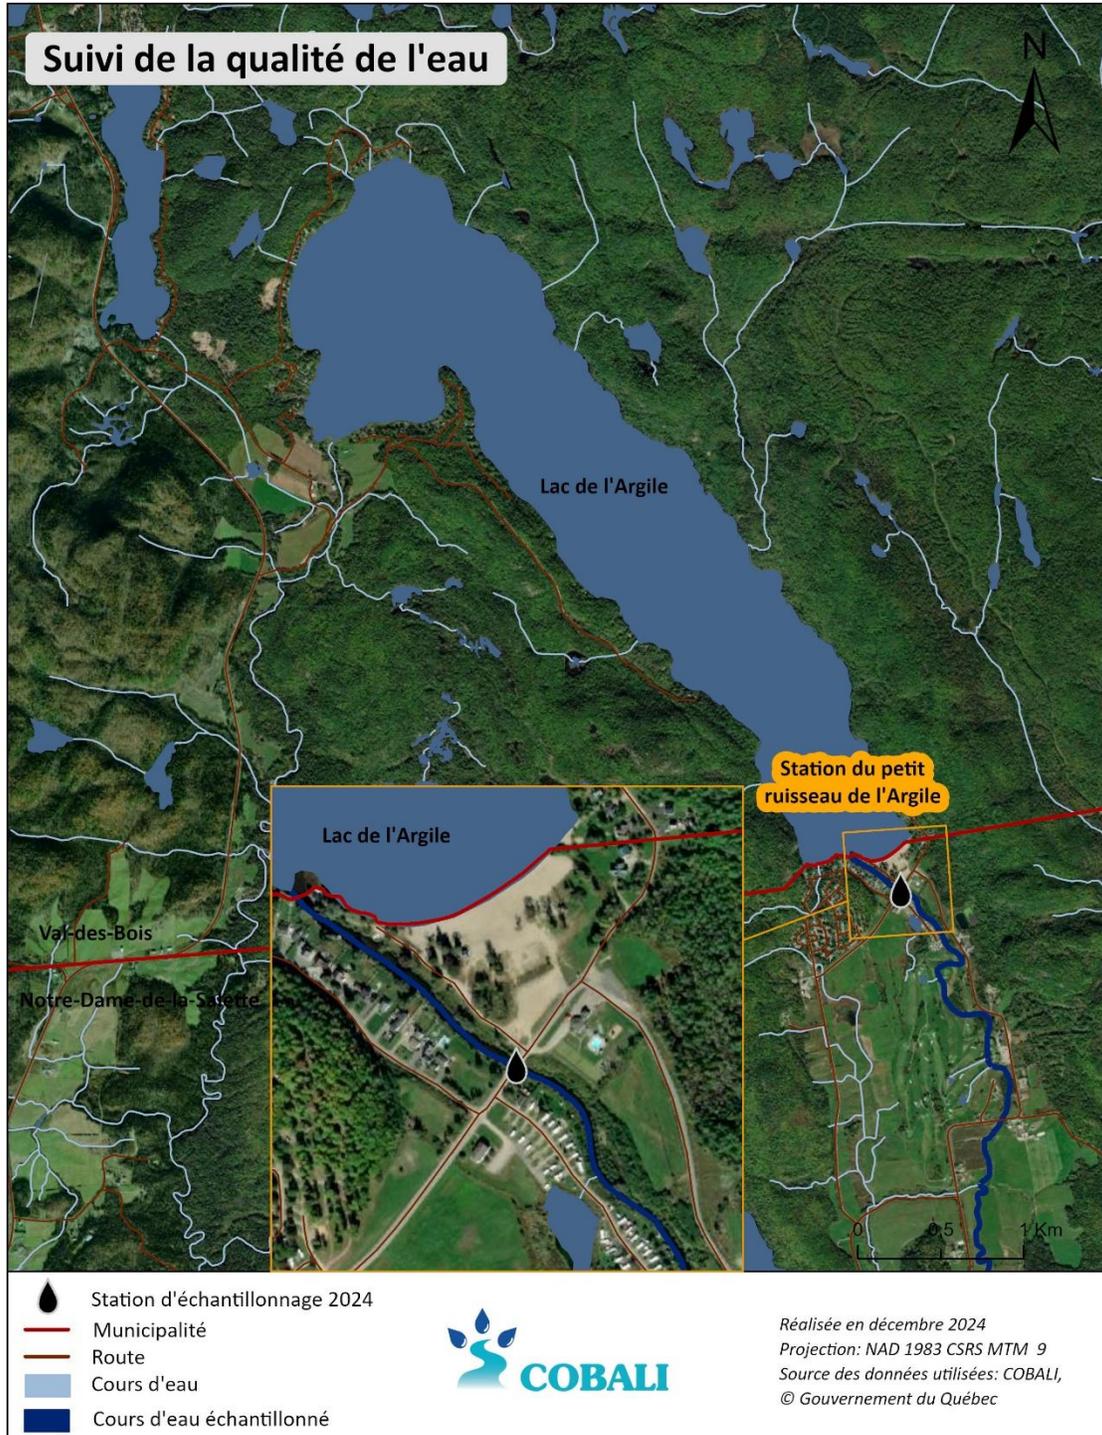
Figure 34. Station d'échantillonnage de la qualité de l'eau du Petit ruisseau de l'Argile, COBALI 2024.

L'indice de qualité bactériologique et physicochimique de l'eau obtenu est de 83, témoignant d'une eau de bonne qualité permettant en moyenne tous les usages incluant la baignade. Les résultats ont cependant démontré que (2/5) dépassements ont été enregistrés pour les coliformes fécaux (en rouge dans le tableau). Il s'agit des seuls dépassements, ceux-ci ont été enregistrés en juillet et en août. Ce sont toutefois les mois les plus achalandés pour les activités de baignade. La concentration de coliformes fécaux enregistrés en août dépassait même le critère de qualité recommandé pour les activités impliquant seulement un contact indirect, comme la pêche sportive et le canotage.

Bien que les concentrations en phosphore ne mettent pas à risque le maintien de la vie aquatique dans le ruisseau en se situant sous les limites recommandées pour la santé des cours d'eau, les concentrations sont toutefois plutôt élevées dans l'optique d'assurer le maintien de l'état trophique oligotrophe du lac de l'Argile. Les critères du MELCCFP pour les tributaires de lacs suggèrent des concentrations sous les 10 $\mu\text{g/l}$, en ne dépassant pas 20 $\mu\text{g/l}$. Le Petit ruisseau de

l'Argile apporte ainsi au lac une eau assez enrichie en phosphore, avec une moyenne estivale de 17 µg/l, dont deux résultats qui dépassaient la valeur de 20 µg/l. Les apports en phosphore total provenant du Petit ruisseau de l'Argile gagneraient donc à être diminués pour protéger le lac.

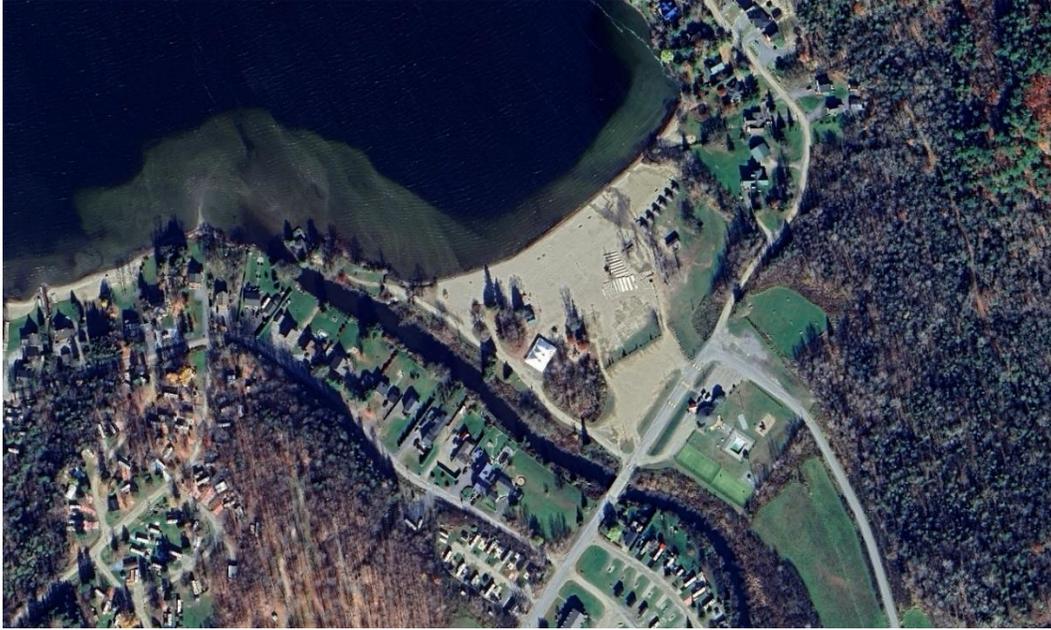
Figure 36. Vue aérienne du Petit ruisseau de l'Argile et du sud du lac de l'Argile. Image provenant de Google Earth datant du 26-10-2024.

Les résultats des échantillonnages d'eau de 2024 suggèrent une amélioration de la qualité de l'eau du Petit ruisseau de l'Argile par rapport aux campagnes d'échantillonnages de l'eau antérieures. Évidemment, ces résultats témoignent seulement de la qualité de l'eau au moment précis de 5 échantillonnages sur une année, mais cela est de bon augure. Il est recommandé de poursuivre les efforts pour diminuer les apports en nutriments comme le phosphore total, afin de protéger le lac de l'Argile contre une eutrophisation accélérée. Quelques concentrations en phosphore total enregistrées en 2024 étaient trop élevées pour maintenir l'état trophique d'origine du lac. Les dépassements de coliformes fécaux soulèvent une inquiétude sur la qualité bactériologique du cours d'eau et de la plage située tout près de l'embouchure. Il serait pertinent de déterminer les sources et d'intervenir afin d'assurer le maintien de toutes les activités récréatives aquatiques dans le futur.

Ces deux dépassements correspondent à des moments où les concentrations les plus élevées (sans dépassement du seuil) ont été enregistrées pour le phosphore total et les solides en suspension. Ces deux dates correspondent à des journées de pluie, l'hypothèse du ruissellement occasionné par la pluie peut être soulevée.
