SUIVI DU CONTRÔLE DU MYRIOPHYLLE À ÉPI AU LAC DE L'ARGILE – ANNÉE 4

Comité du bassin versant de la rivière du Lièvre

Septembre 2025

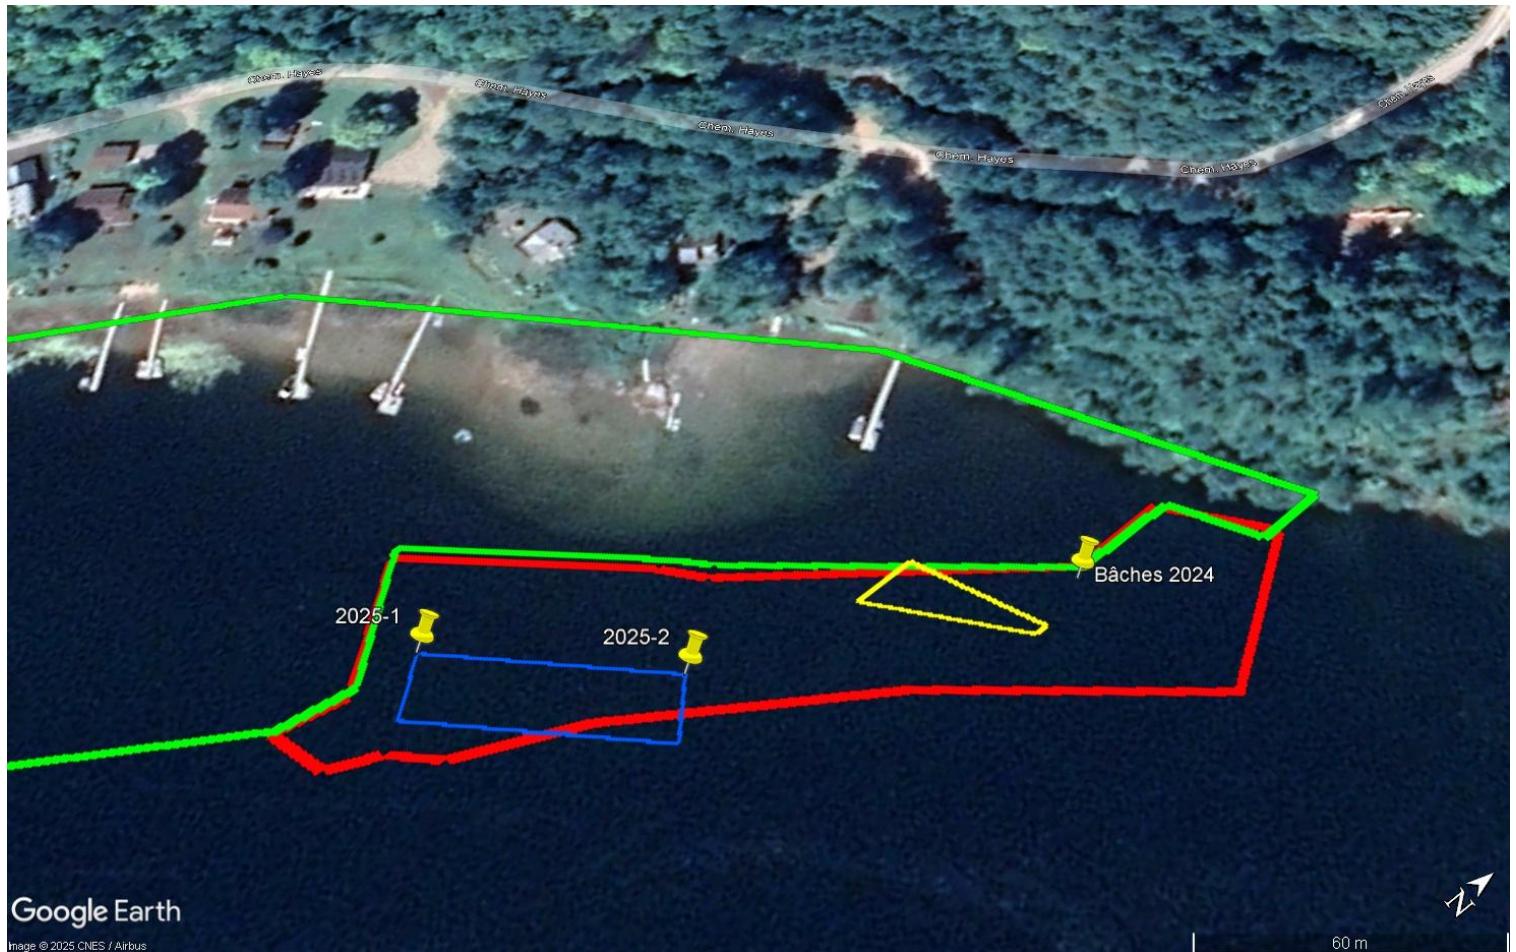
Figure 1. Emplacement approximatif des toiles *aquascreen* installées en 2023 (polygone jaune), 2024 (autour du point « bâches 2024 ») et 2025 (rectangle bleu) dans l'herbier 8.

Ces points forment un polygone d'une superficie approximative de 282 m² cartographiquement, mais la différence peut s'expliquer par la précision du GPS (les deux derniers points semblent très rapprochés, ce qui pourrait s'expliquer par l'imprécision du GPS) et le dépôt des toiles sur un fond en pente, qui donne une plus grande superficie réelle que sur une surface plane cartographique. La figure 1 qui suit illustre la position de la bâche (triangle vert) sur l'herbier 8 (en rouge).

Les extrémités de la superficie couverte a été marquée par des bouées sur le terrain et les coordonnées ont été enregistrées au GPS, aux points 2025-1 et 2025-2 de la figure 1. Les points correspondent à la limite la moins profonde de l'herbier, les toiles s'étendant à partir des points vers le centre du lac.

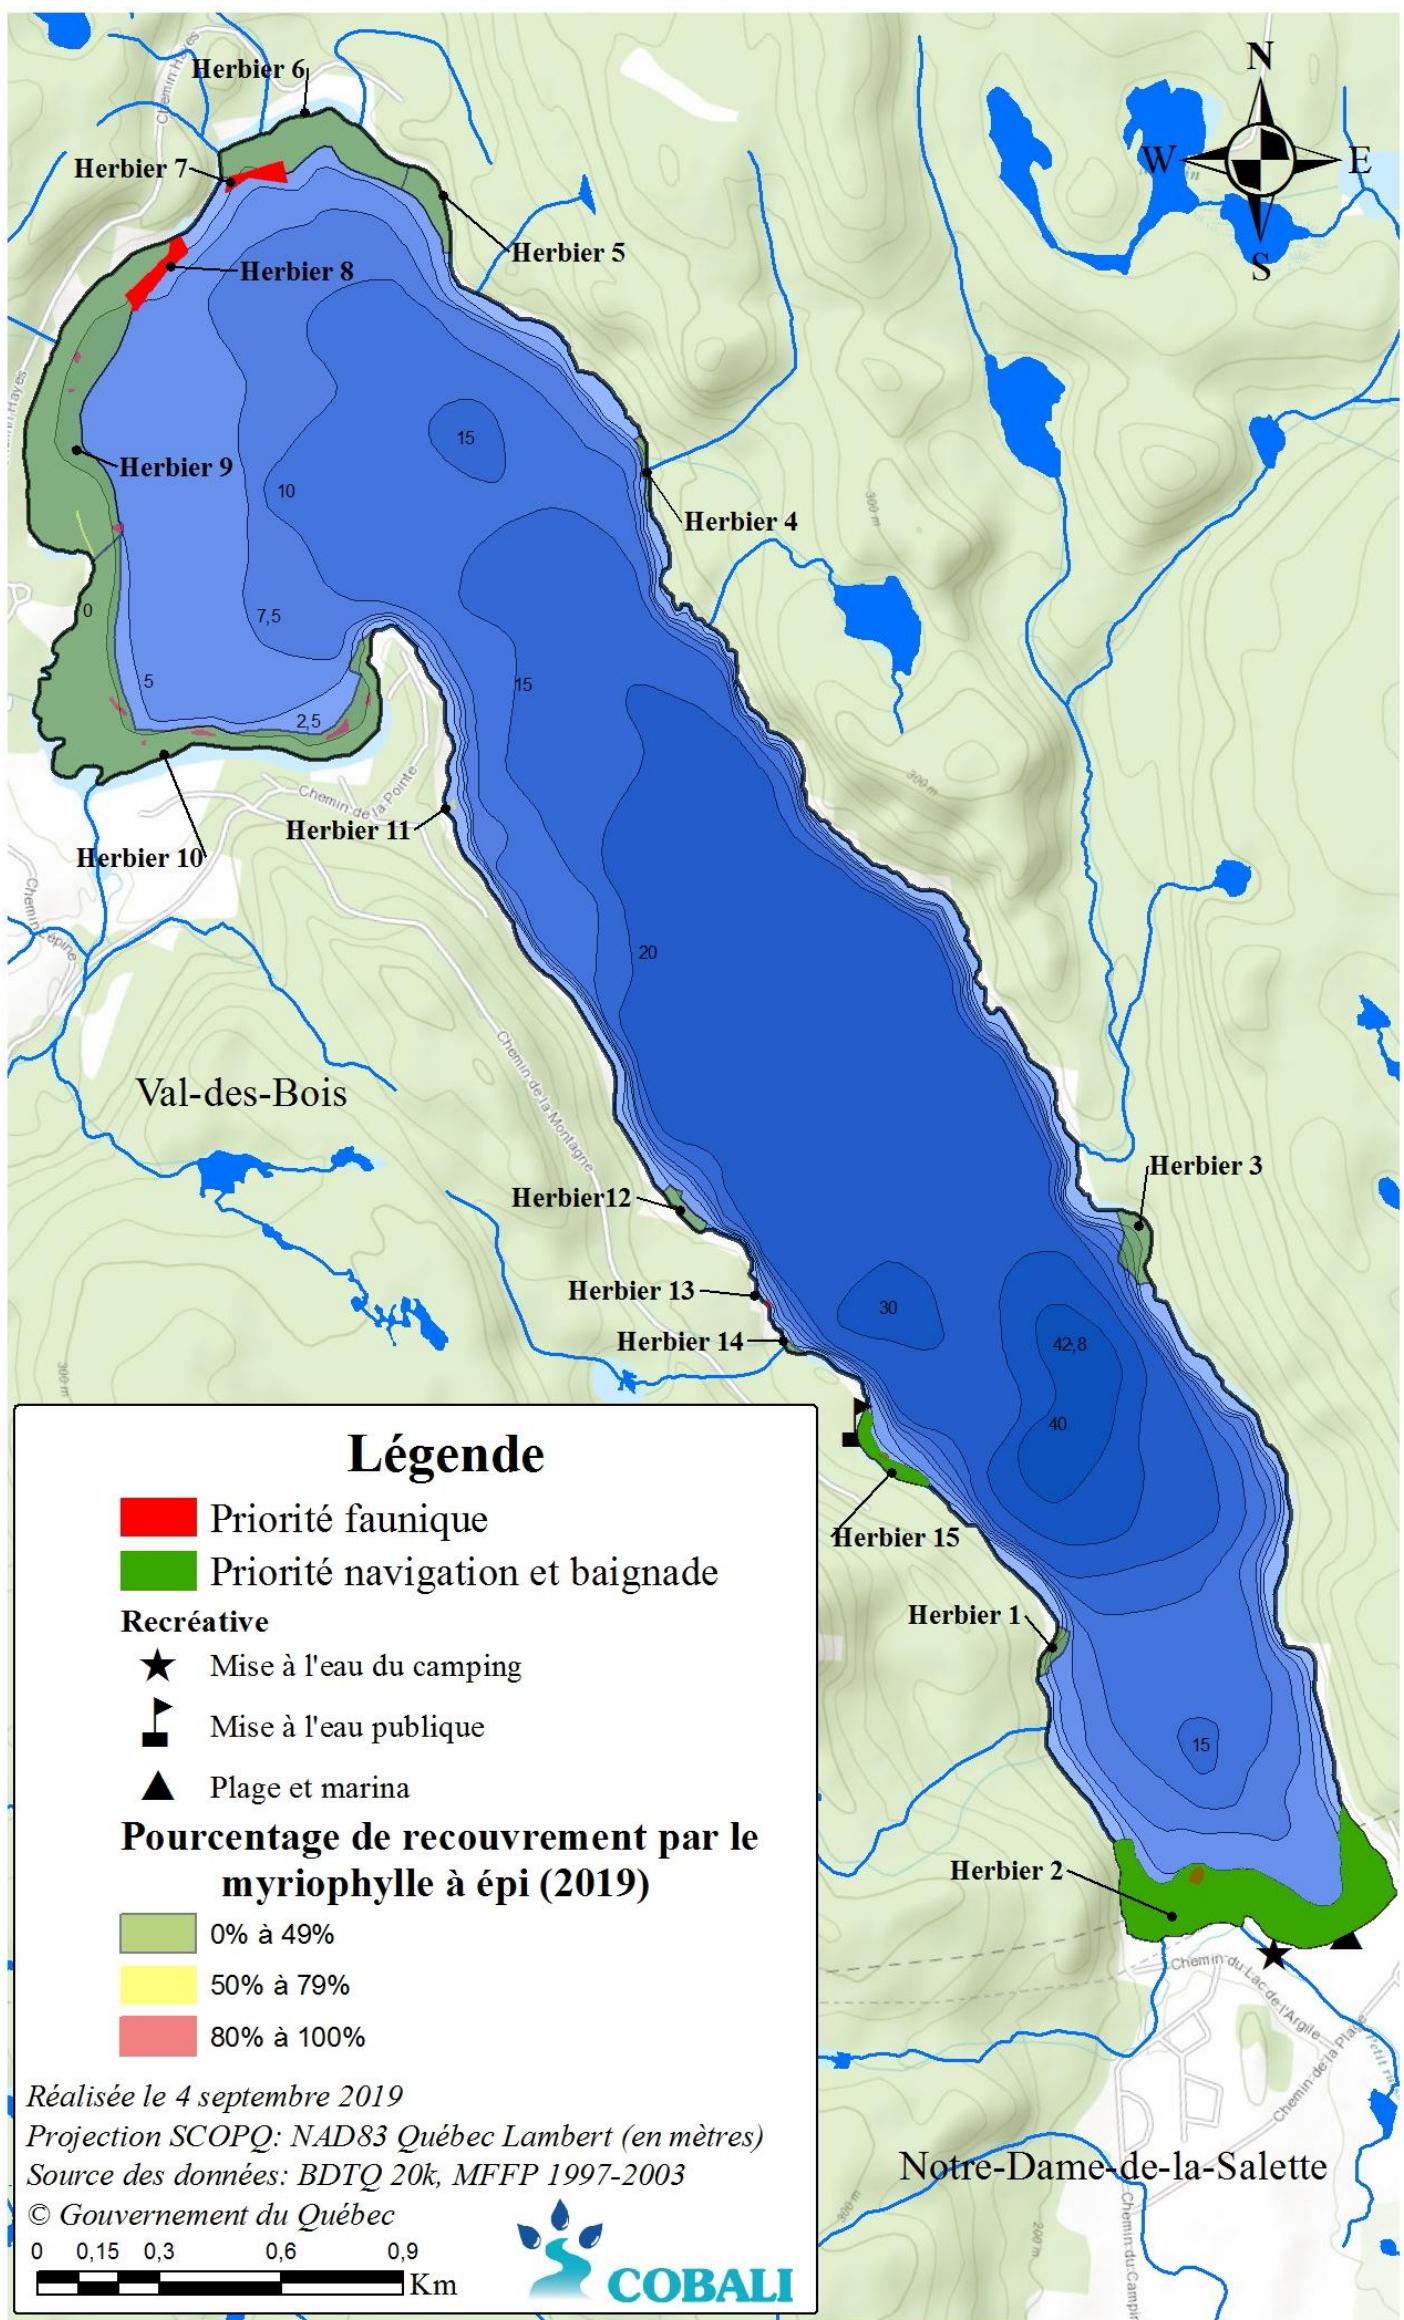
CARTE B5. HERBIERS PRIORITAIRES POUR LE CONTRÔLE DU MYRIOPHYLLE À ÉPI

- **Herbiers prioritaires pour la navigation et la baignade :** herbiers 2 et 15 (carte B5, annexe B)

- **Herbiers prioritaires pour la faune aquatique** : herbiers 7 et 8 (carte B5, annexe B)
