ÉCHANTILLONNAGE DE LA QUALITÉ DE L'EAU DU RUISSEAU DE L'ARGILE (2025)

COMITÉ DU BASSIN VERSANT DE LA RIVIÈRE DU LIÈVRE

28 NOVEMBRE 2025

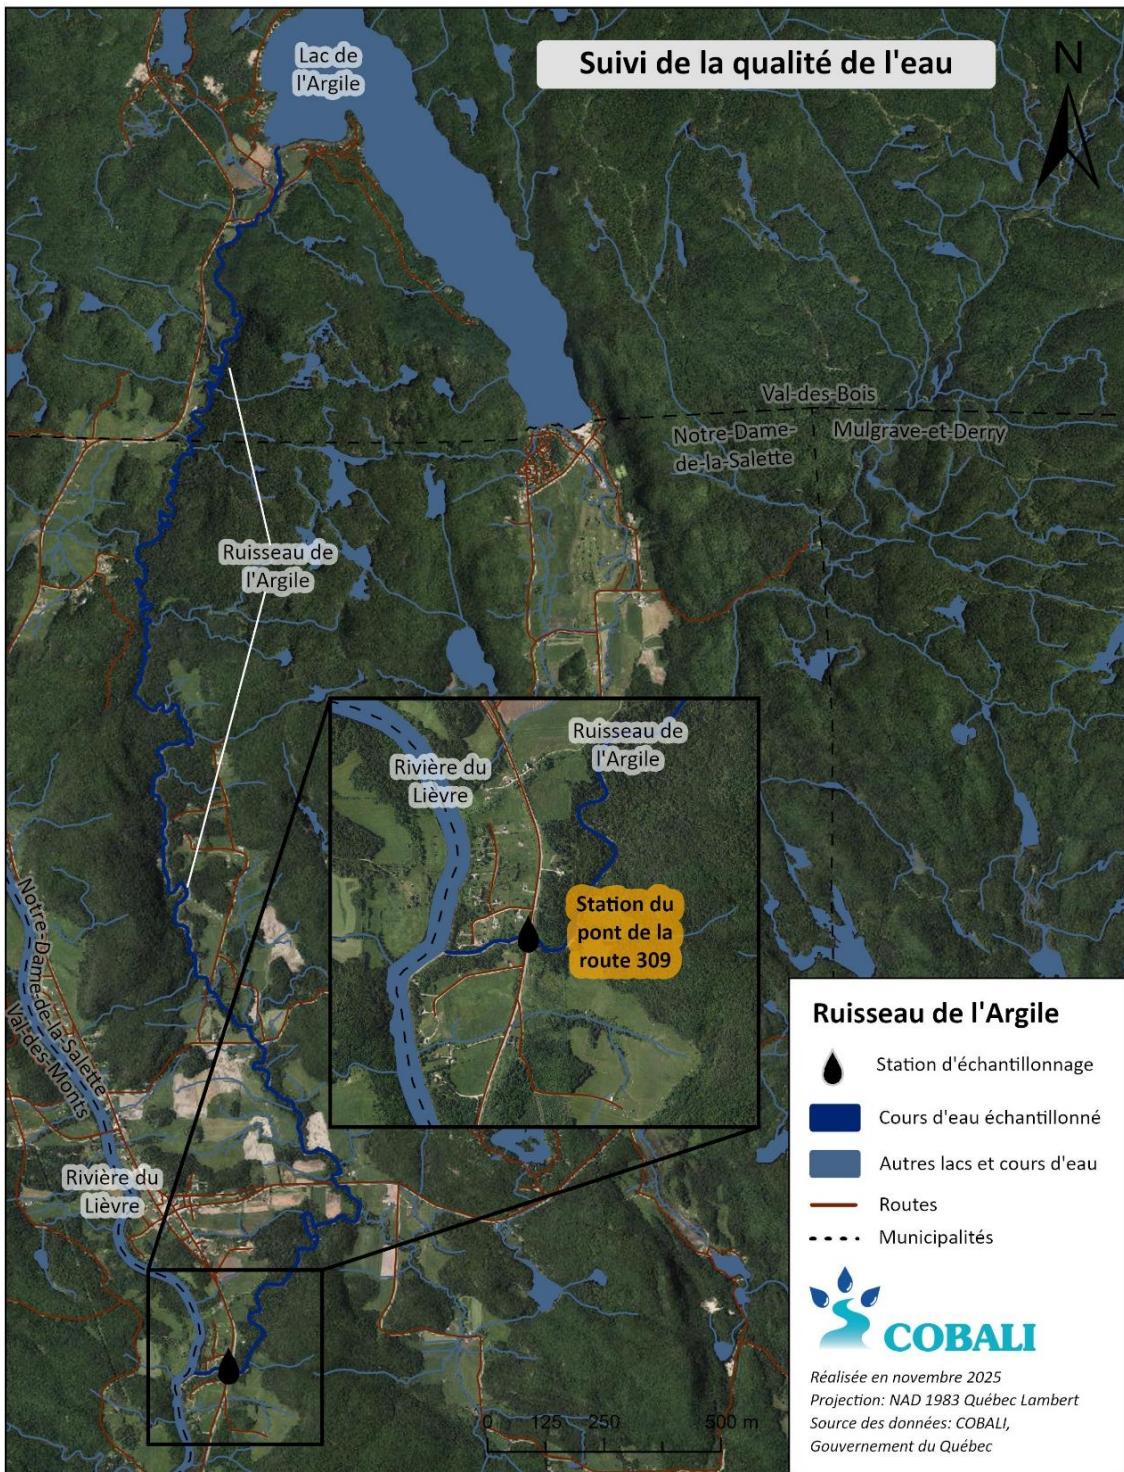
Figure 1. Emplacement de la station d'échantillonnage du ruisseau de l'Argile, 2025

La station d'échantillonnage du ruisseau de l'Argile pour l'année 2025 est située près de l'embouchure du cours d'eau dans la rivière du Lièvre, sur le pont de la route 309 à Notre-Dame-de-la-Salette (45.752821, -75.574177) (*Figure 1*).

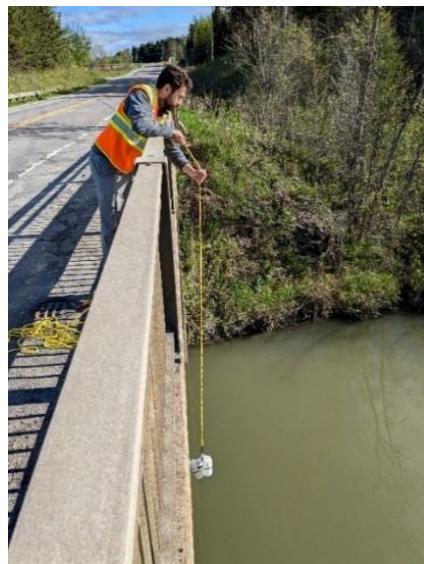
Figure 2. Benoit Gauthier réalisant l'échantillonnage du haut du pont de la route 309 – 20 mai 2025

Les échantillonnages ont eu lieu une fois par mois, de mai à octobre 2025 inclusivement, pour un total de 6 prélèvements. Les bouteilles étaient remplies du haut d'un pont, à l'aide d'une corde et d'un porte-bouteille, du côté est de la route 309 vers l'amont du cours d'eau échantillonné. La méthode d'échantillonnage s'est réalisée conformément au protocole du Réseau-rivières du MELCCFP. Les journées d'échantillonnage ont été planifiées selon les disponibilités, en maintenant un intervalle de temps comparable entre les prélèvements. Les prélèvements ont tous été réalisés en avant-midi et les échantillons, une fois récoltés, ont aussitôt été placés dans une glacière pour la durée du transport vers le laboratoire de l'usine d'épuration des eaux usées de la Ville de Gatineau. La réception des échantillons par le laboratoire a donc été faite dès la première heure en après-midi pour chacune des journées.

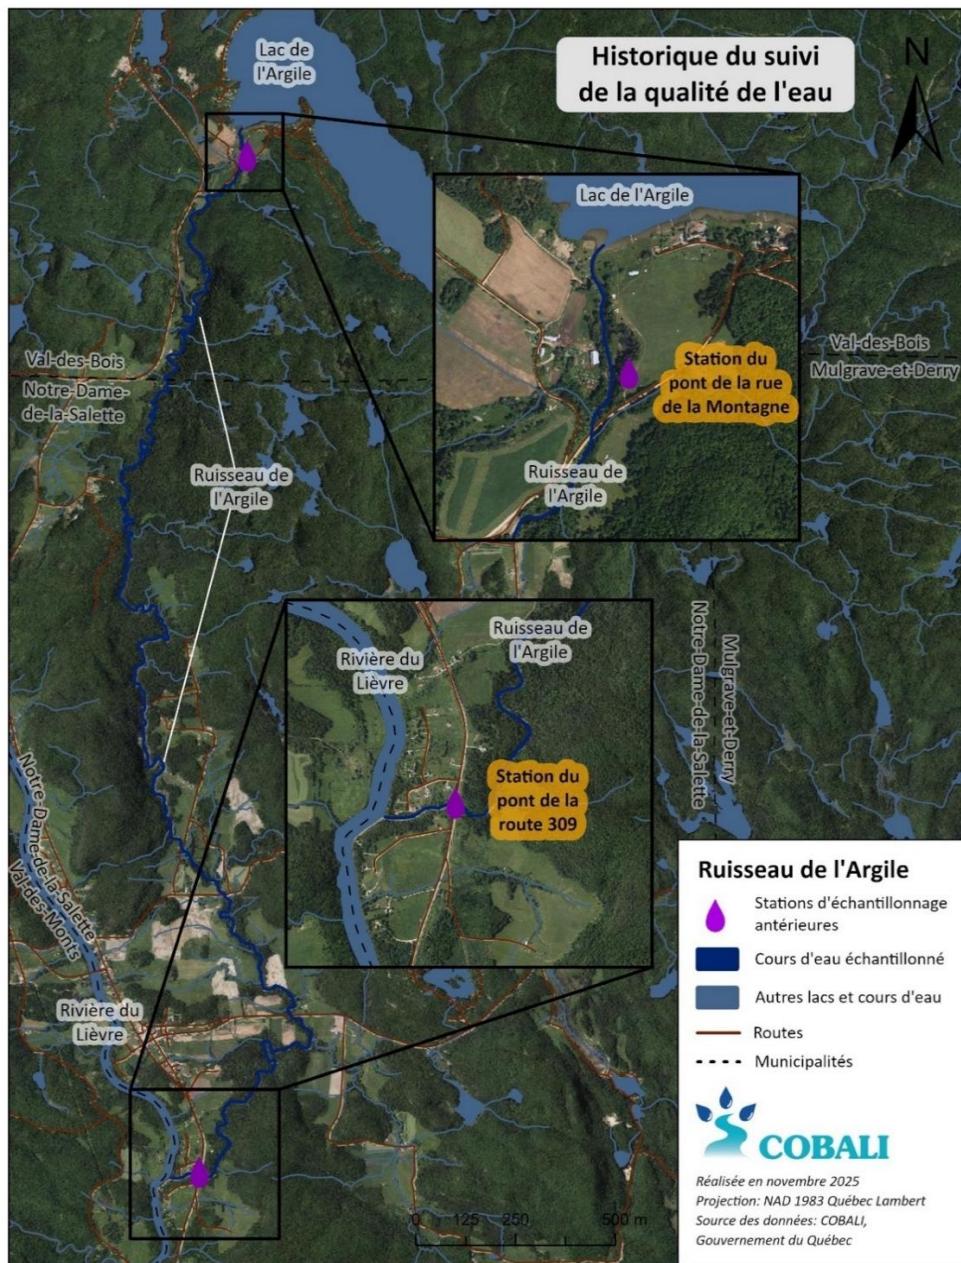
Figure 4. Emplacement des stations d'échantillonnage du ruisseau de l'Argile, 2016

L'échantillonnage réalisé en 2016 ciblait quatre stations dans le bassin versant du ruisseau de l'Argile, dont deux effectués à même le ruisseau de l'Argile (*Figure 4*). Chacune des stations a été échantillonnée à cinq reprises, entre mai et septembre inclusivement.

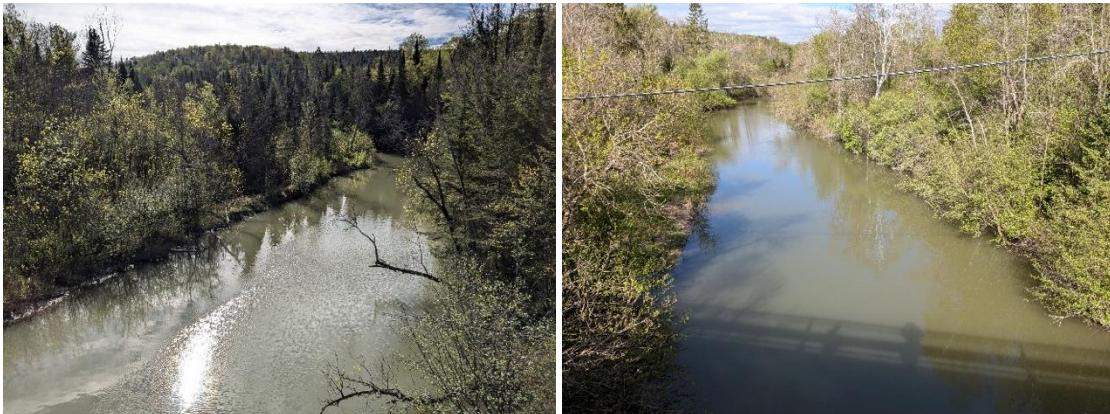
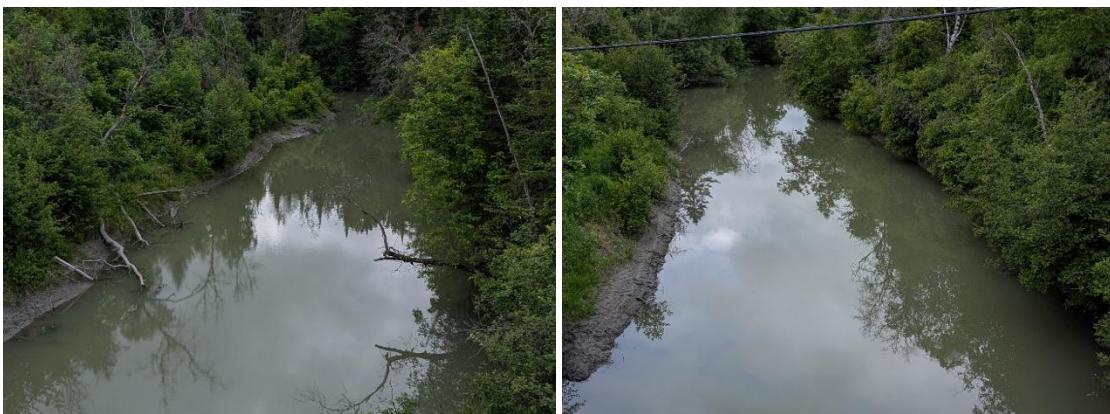
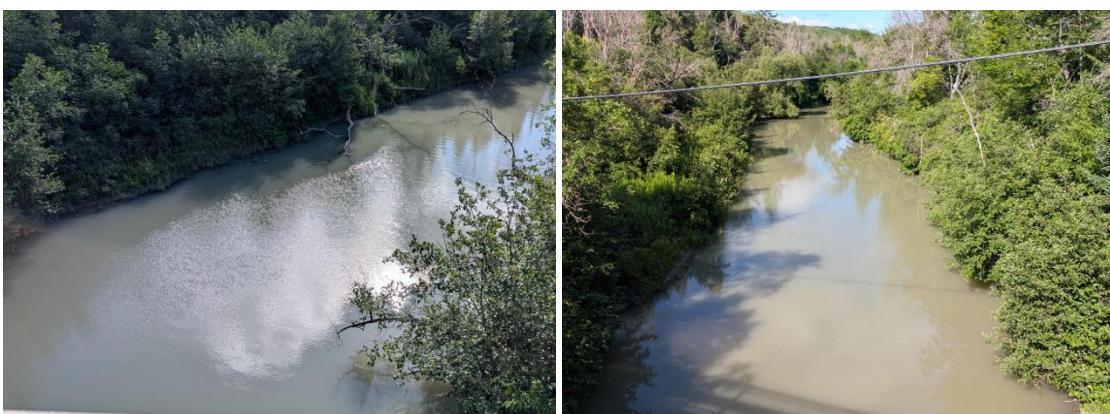
Figure 7. Ruisseau de l'Argile, N.-D. de la Salette – 21 juillet 2025

Entre le 20 mai et le 17 juin 2025, on remarque une baisse significative du niveau de l'eau du ruisseau (figures 5 à 7) exposant une rive argileuse et dénudée de végétation. La mesure des solides en suspension varie quelque peu d'une date à l'autre avec une augmentation de 3 mg/L entre le 20 mai (10 mg/L) et le 17 juin (13 mg/L). Ce résultat se retrouve sur le seuil du critère de qualité de l'eau de surface. Une faible quantité de pluie a été enregistrée en date du 18 mai 2025.

Figure 5. Ruisseau de l'Argile, N.-D. de la Salette – 20 mai 2025

Figure 6. Ruisseau de l'Argile, N.-D. de la Salette – 17 juin 2025

Le lundi 21 juillet 2025, le niveau de l'eau du ruisseau était élevé. Les données météorologiques indiquent la présence d'une faible pluie le 19 et le 20 juillet 2025. La mesure des solides en suspension passe alors à 42 mg/L, une augmentation de 29 mg/L par rapport à l'échantillonnage du mardi 17 juin 2025. La classe de qualité pour les solides en suspension passe de l'indice « satisfaisante » à « très mauvaise ».

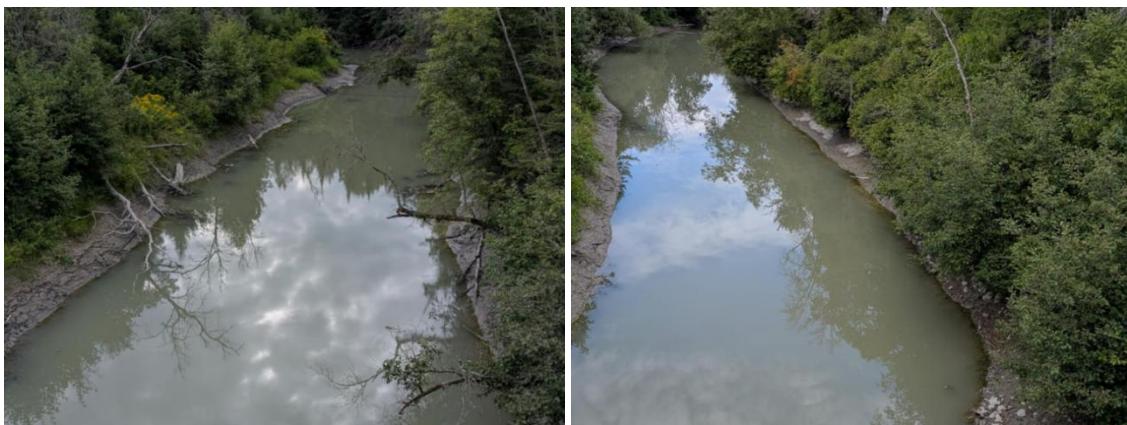
Figure 8. Ruisseau de l'Argile, N.-D. de la Salette – 19 août 2025

Mardi le 19 août 2025, le niveau de l'eau du ruisseau était bas.

Les niveaux d'eau du ruisseau ont varié considérablement durant la période d'échantillonnage, avec des périodes plus sèches aux mois de juin, août, septembre et octobre 2025, les niveaux les plus bas ayant été observés aux mois d'août et d'octobre.

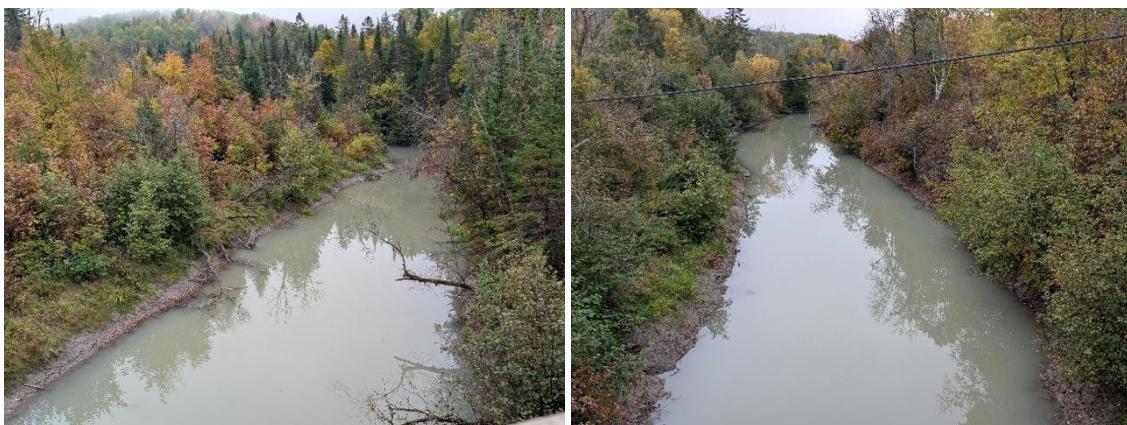
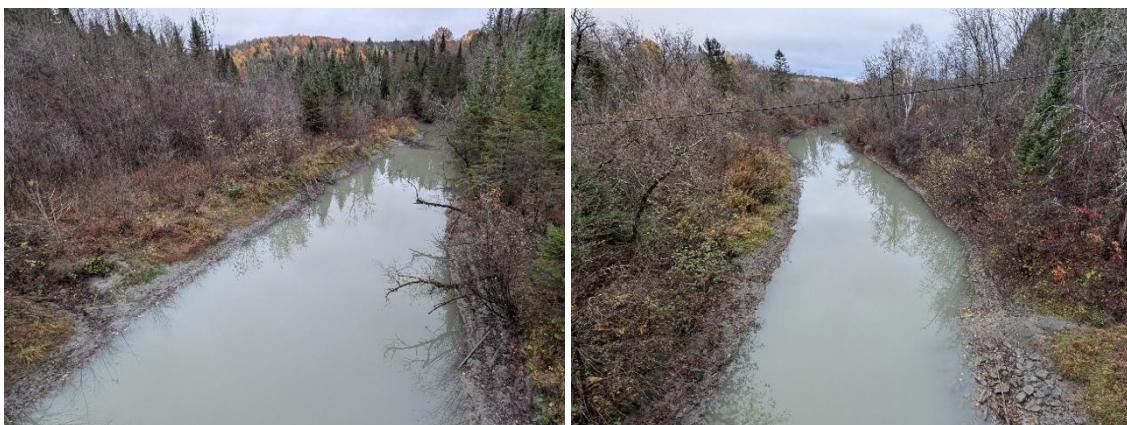
Figure 9. Ruisseau de l'Argile, N.-D. de la Salette – 23 septembre 2025

Figure 10. Ruisseau de l'Argile, N.-D. de la Salette – 21 octobre 2025

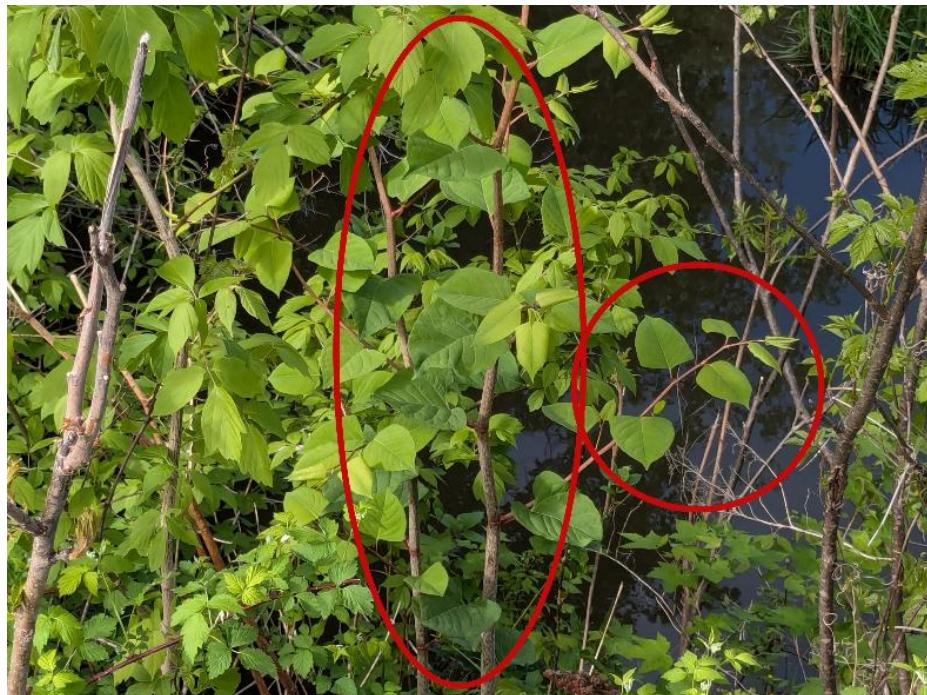
Figure 11. Renouée du Japon – N.-D de la Salette

Les observations sur le terrain confirment également la présence d'une espèce floristique exotique envahissante, soit la renouée du Japon, qui a été aperçue du côté ouest du pont dès le premier échantillonnage le 20 mai 2025.

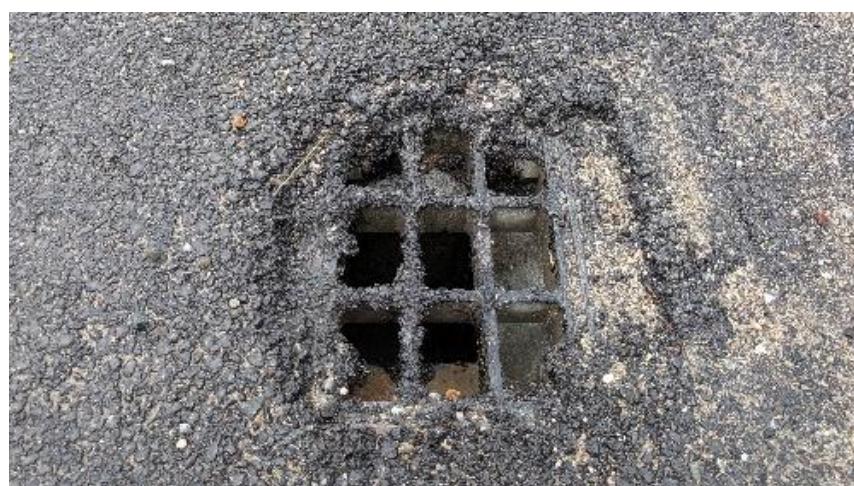
Figure 12. Grilles de drainage, pont de la route 309 – N.-D de la Salette

Les grilles de drainage du pont peuvent faciliter l'introduction de résidus d'asphalte, de sable, de gravier et d'hydrocarbures dans le cours d'eau.

- Veiller à la gestion durable des fossés routiers en appliquant la méthode du tiers inférieur lors de travaux d'entretien du réseau de drainage en vue de freiner l'érosion. L'adoption de cette technique requiert l'excavation du tiers inférieur du fossé afin de permettre à la végétalisation des talus de retenir les sédiments en cas de précipitations.
