Suivi de la qualité de l'eau du ruisseau Villemaire

VILLE DE MONT-LAURIER

Comité du bassin versant de la rivière du Lièvre

Janvier 2026

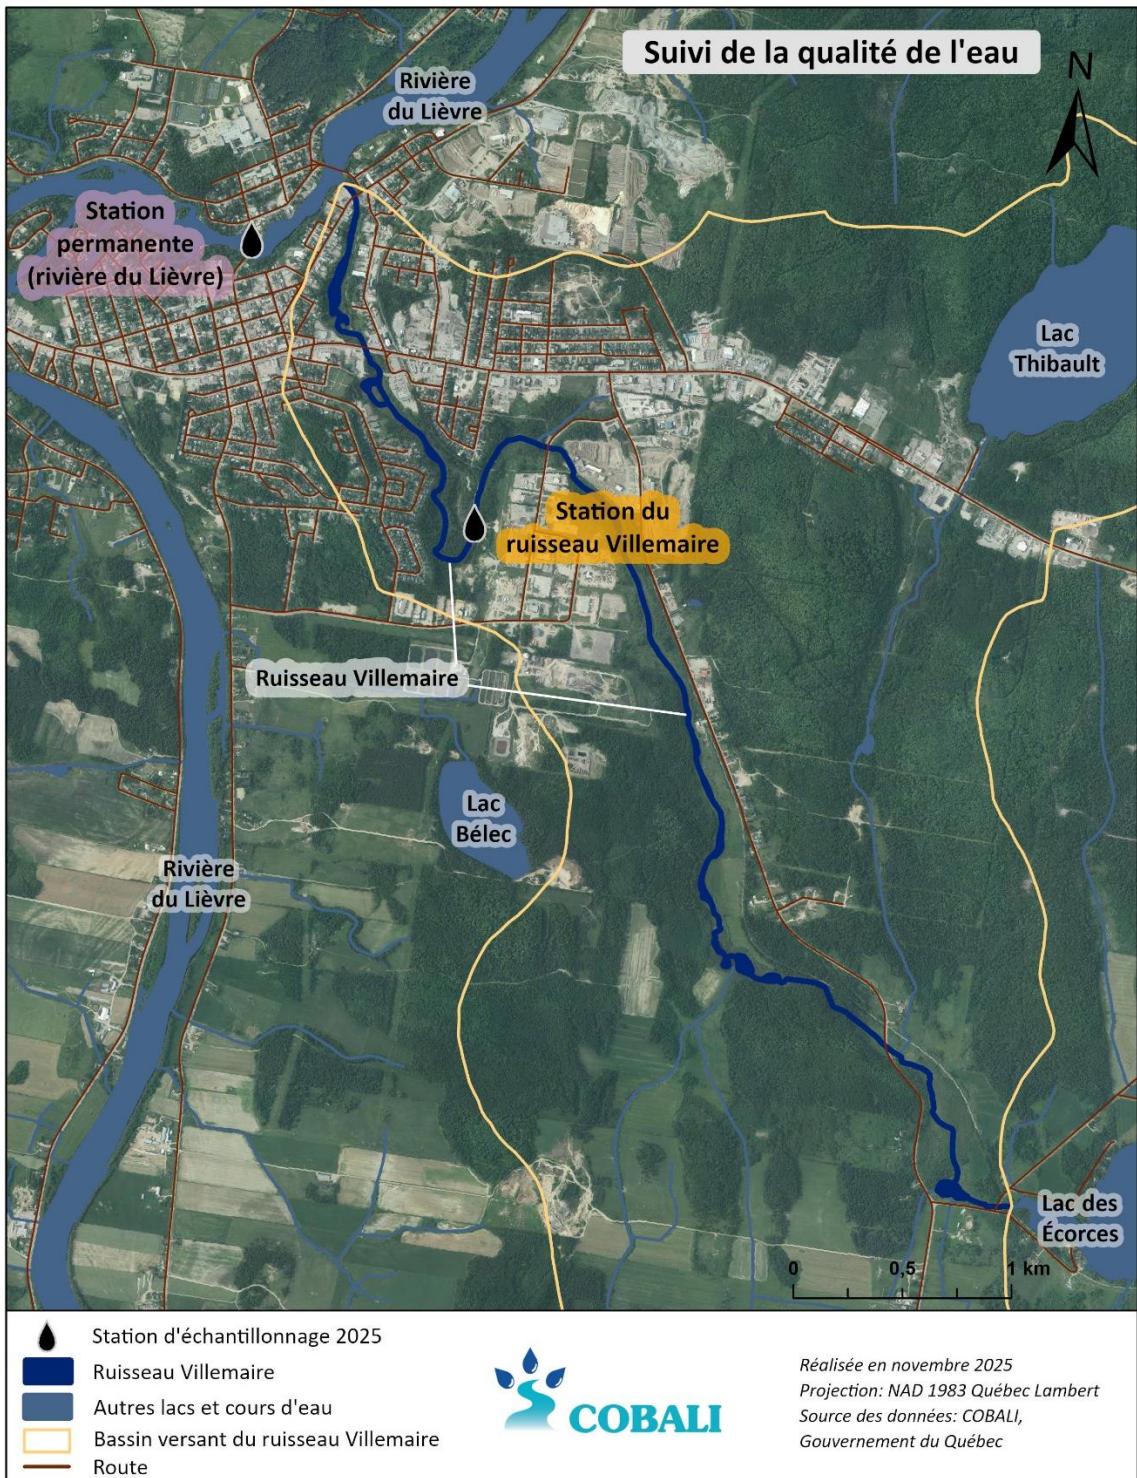
Figure 1. Emplacements de la station d'échantillonnage du ruisseau Villemaire et de la station permanente sur la rivière du Lièvre, 2025

En parallèle à l'échantillonnage du ruisseau Villemaire, le COBALI a poursuivi, durant la saison estivale 2025, les prélèvements mensuels d'échantillons sur la rivière du Lièvre à Mont-Laurier, à la station permanente #04060001 (46,5546640 ; -75,4993050) du programme Réseau-rivières du MELCCFP (*Figure 1*).

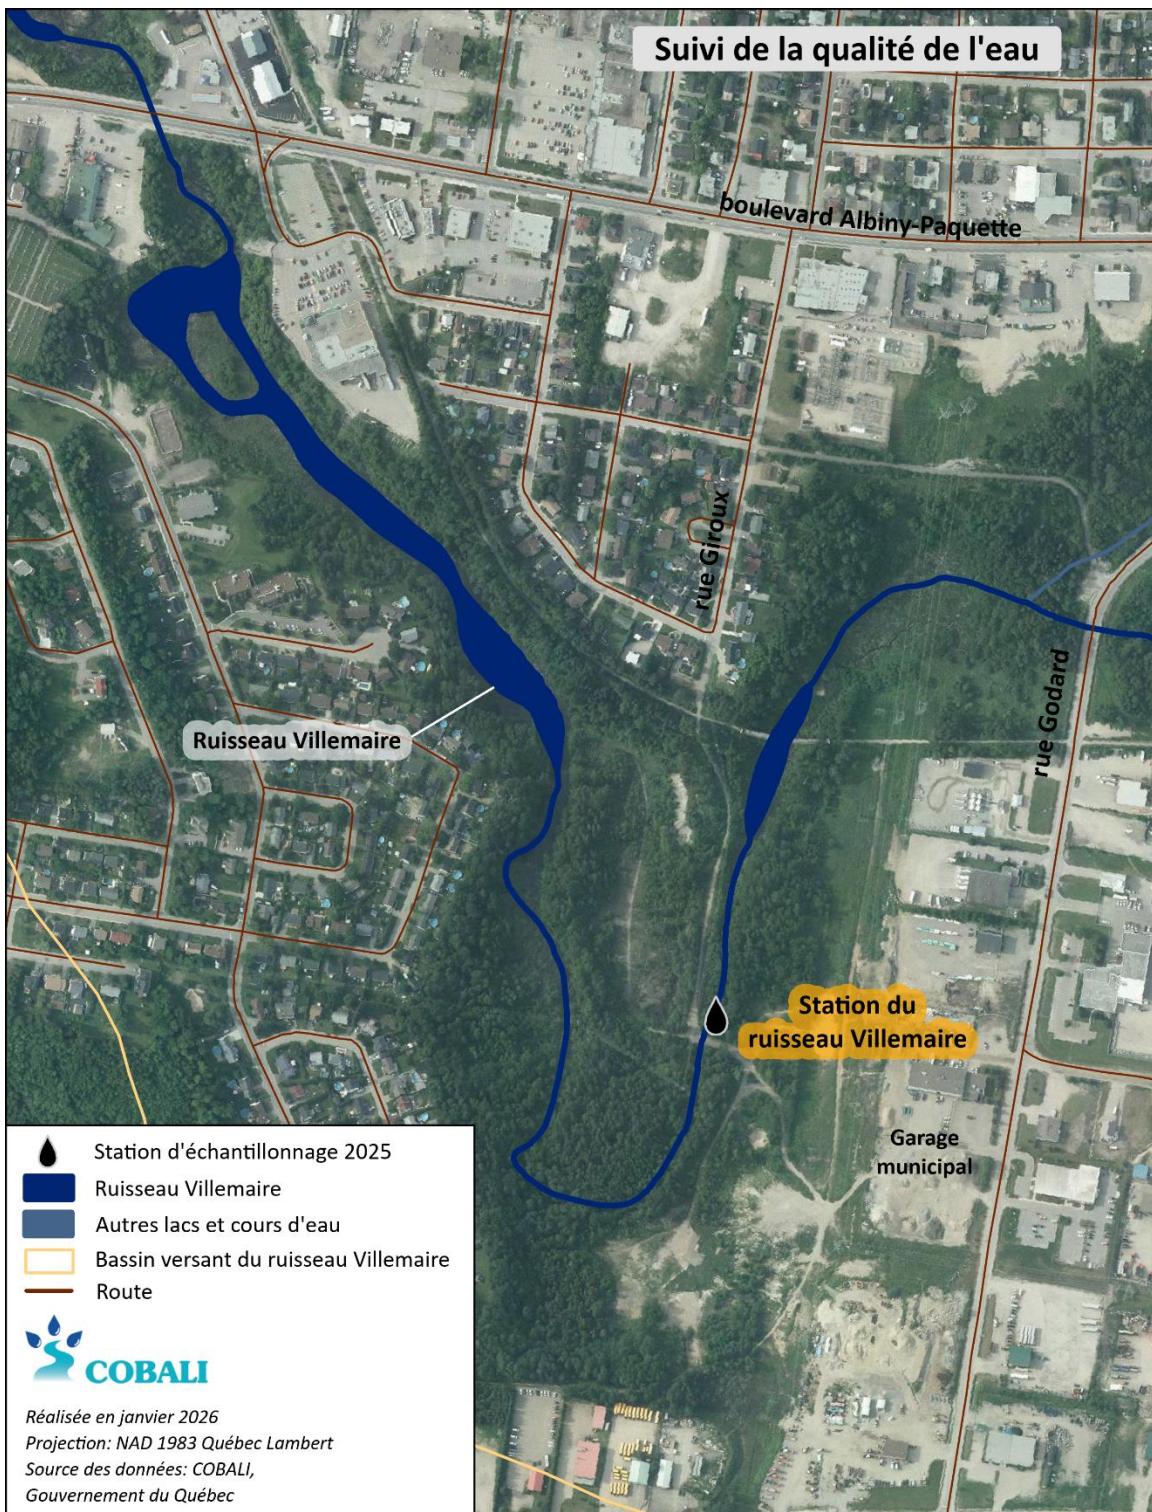
La station d'échantillonnage du ruisseau Villemaire (46,544635 ; -75,483328) se situe tout juste en amont du ponceau du chemin/sentier qui prolonge la rue Giroux et la relie au garage municipal sur l'autre rive (*Figures 1 et 2*), soit entre l'ancien pont de bois ferroviaire (en amont) et le nouveau pont du sentier pédestre du ruisseau-Villemaire Jacques-Dumont. Ce site a été retenu afin d'analyser la qualité de l'eau du tronçon du ruisseau fréquenté par le public en raison de la présence du sentier du ruisseau-Villemaire Jacques-Dumont. Ce ruisseau, en amont de la station, draine plusieurs terres agricoles et capte les eaux provenant entre autres de terrains à usage commercial et industriel, dont un garage municipal et une scierie, ainsi que du terrain exploité par la Régie intermunicipale des déchets de la Lièvre (lieu d'enfouissement technique notamment).

Figure 2. Emplacement de la station d'échantillonnage du ruisseau Villemaire, 2025

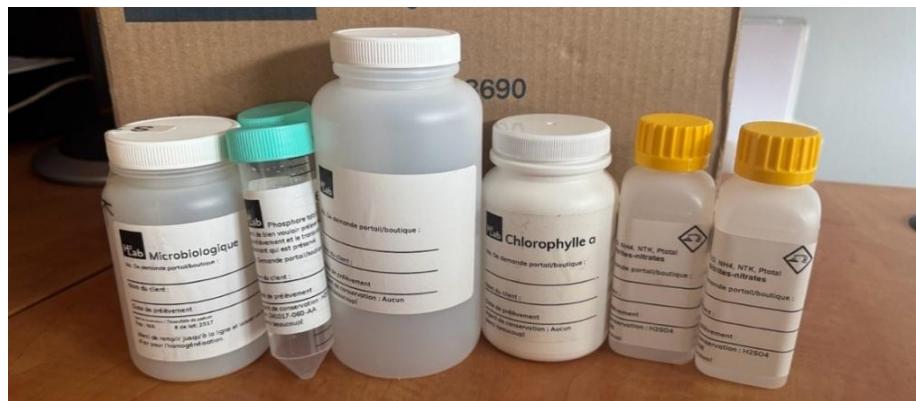
Figure 3. Ensemble de bouteilles fournies par le laboratoire H2Lab

La station du ruisseau Villemaire a fait l'objet d'un échantillonnage à récurrence d'une fois par mois entre mai et octobre 2025 inclusivement. Au total, six échantillons ont été analysés. L'entreprise H2Lab, laboratoire d'analyses environnementales situé à Sainte-Agathe-des-Monts, était responsable de l'analyse des échantillons. Les prélèvements d'eau ont été effectués avec les bouteilles fournies par leur laboratoire (*Figure 3*).

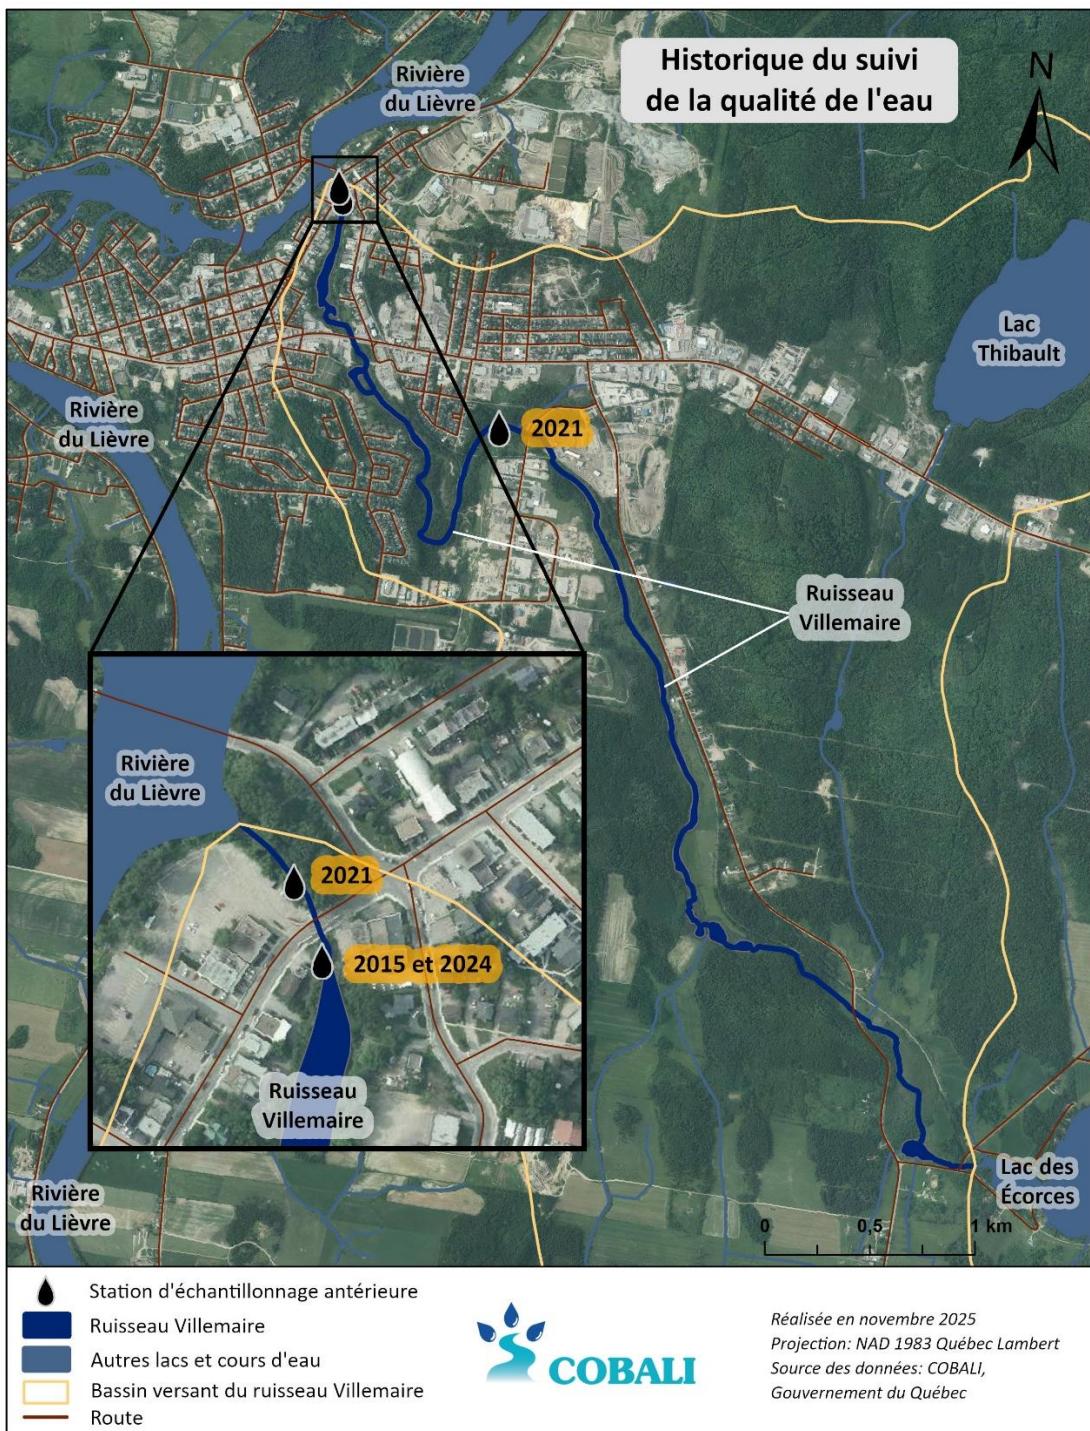
Figure 4. Emplacements des stations d'échantillonnage du ruisseau Villemaire étudiées dans le cadre de projets d'échantillonnage antérieurs

En 2015, le COABLI a procédé à l'échantillonnage du ruisseau Villemaire à la station #04060178 (46,5568750 ; -75,4935611) (*Figure 4*), à raison de neuf occurrences au cours de la saison estivale. Cette station était située en amont du ponceau de la rue de la Madone. Les résultats sont présentés dans le *Tableau 2*, et les dépassements de critères de qualité y sont indiqués en rouge.

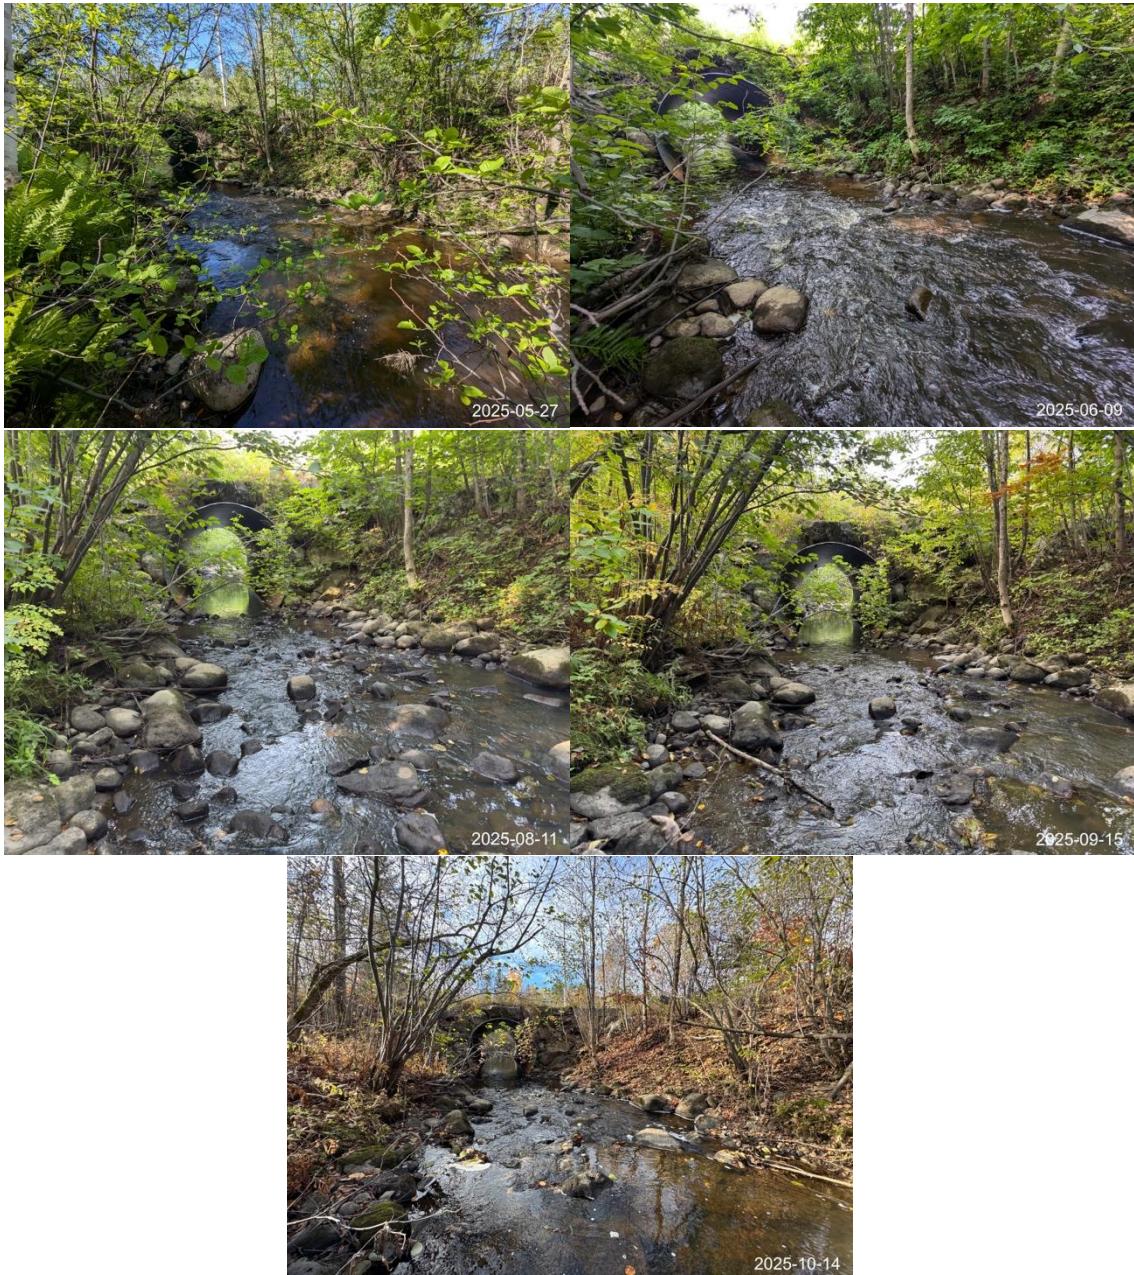
Figure 5. Évolution du niveau de l'eau à la station d'échantillonnage du ruisseau Villemaire, mai à octobre 2025

Dans l'ensemble, les dépassements en coliformes fécaux relevés lors des trois derniers échantillonnages pourraient également s'expliquer partiellement par le fait que le niveau d'eau du ruisseau Villemaire était relativement bas durant cette période (*Annexe photographique, Figure 5*). Dans un tel contexte, le ruisseau, qui constitue un petit cours d'eau urbain à faible capacité de dilution, devient plus sensible aux apports ponctuels de polluants, ce qui peut se traduire par une hausse des concentrations de certains paramètres. Les dépassements enregistrés pour l'azote ammoniacal et le phosphore total pourraient découler d'événements ponctuels survenus dans le bassin versant. Il est par ailleurs difficile de conclure que la fréquentation du site, liée à la présence de sentiers pédestres, a eu un impact direct sur la qualité de l'eau.

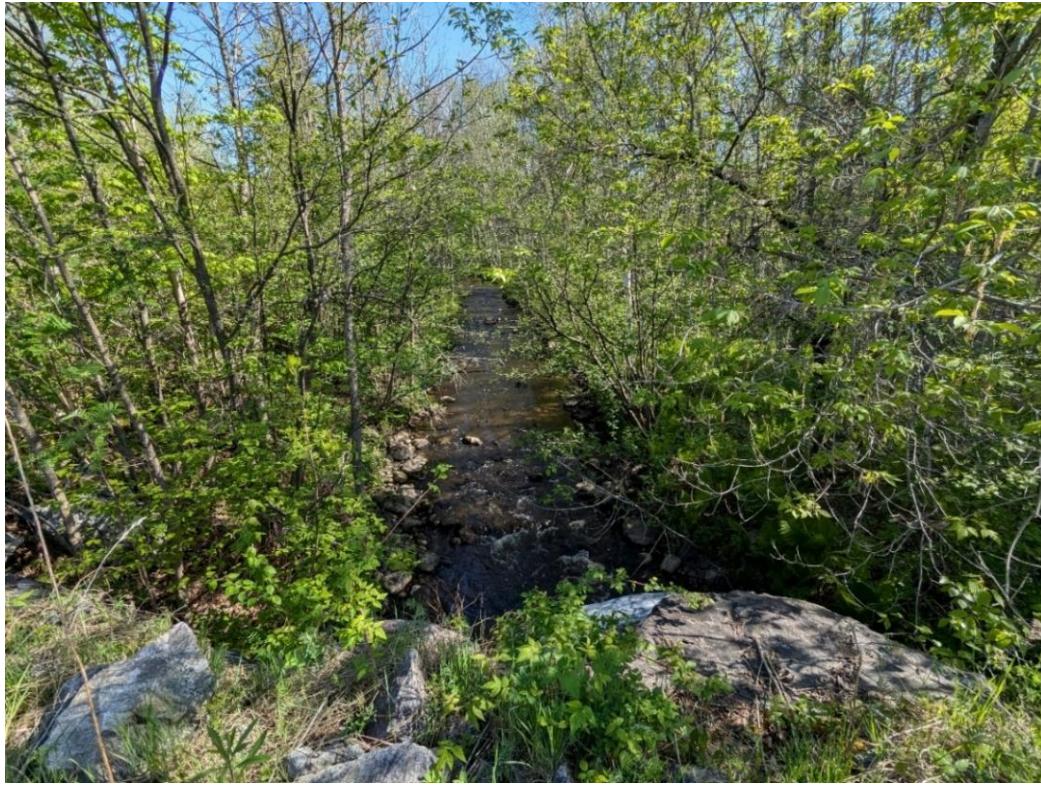
Figure 6. Station d'échantillonnage du ruisseau Villemaire, Mont-Laurier, 27 mai 2025. Vue vers le nord à partir du ponceau

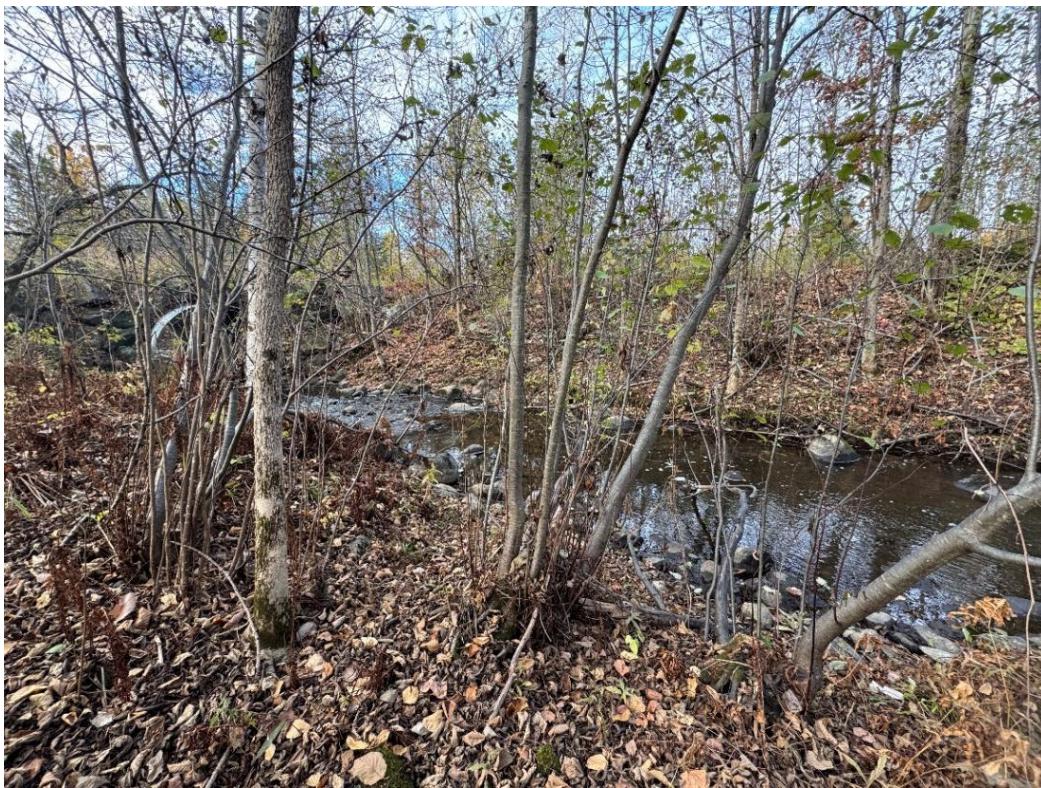
Figure 7. Station d'échantillonnage du ruisseau Villemaire, Mont-Laurier, 14 octobre 2024

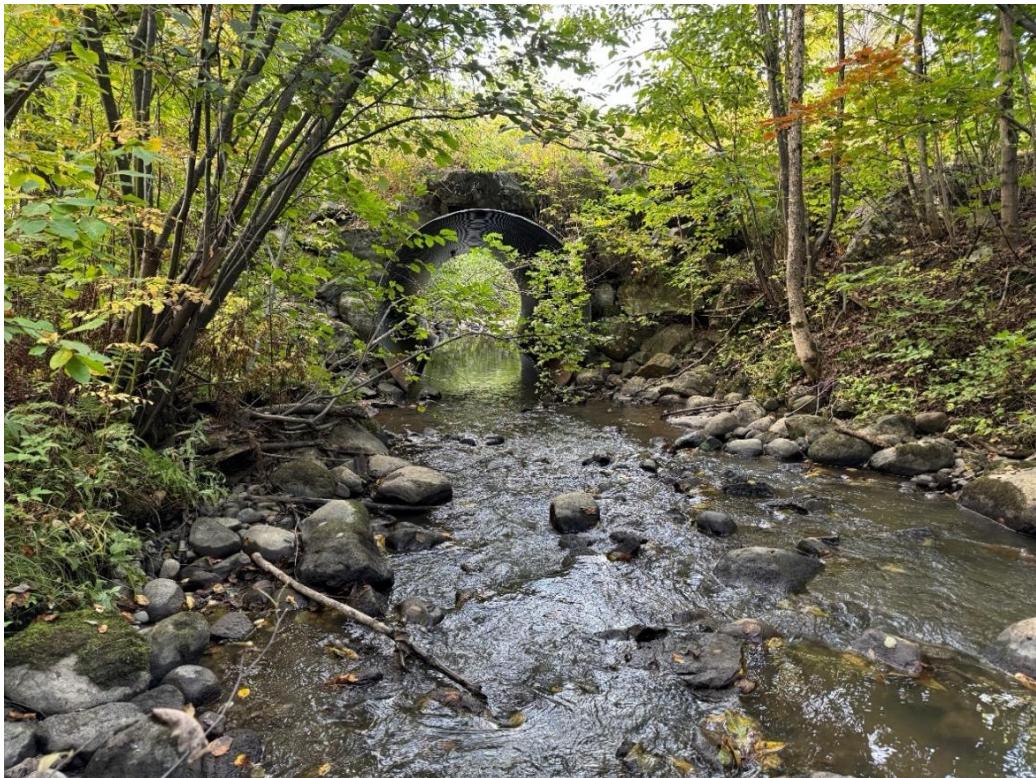
Figure 8. Station d'échantillonnage du ruisseau Villemaire, Mont-Laurier, 15 septembre 2025. Vue vers le sud

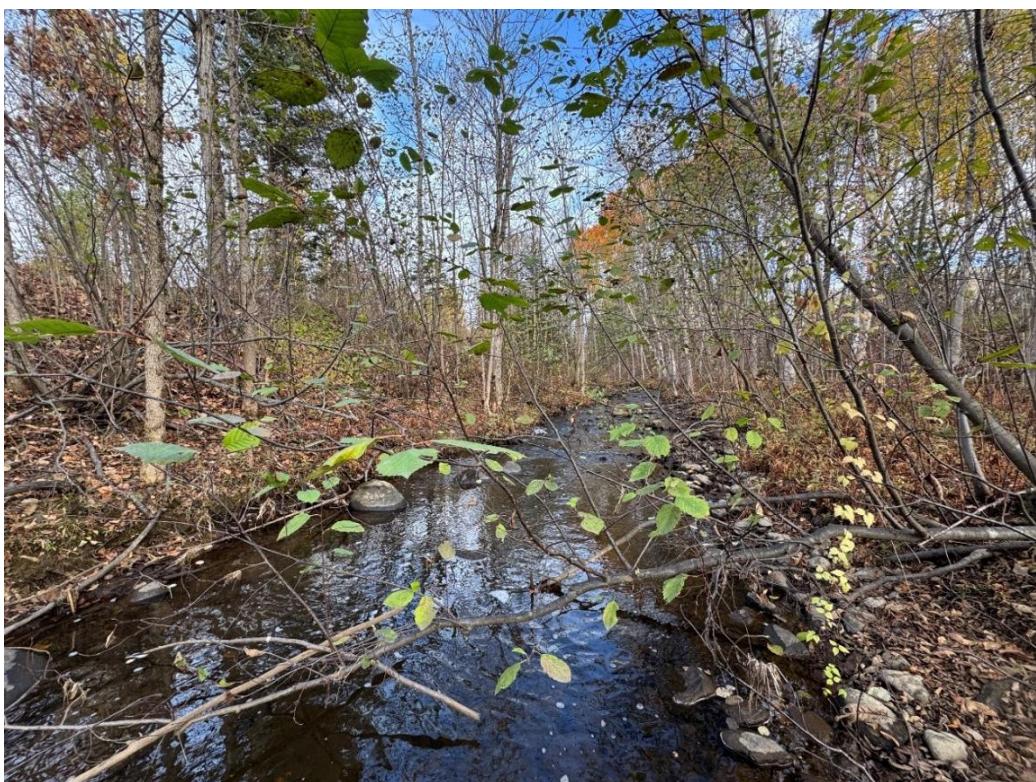
Figure 9. Station d'échantillonnage du ruisseau Villemaire, Mont-Laurier, 14 octobre 2025. Vue vers le nord
