CARACTÉRISATION SOMMAIRE DES COURS D'EAU DES  
SECTEURS DE BUCKINGHAM ET DE MASSON-ANGERS  
VILLE DE GATINEAU

Comité du bassin versant de la rivière du Lièvre

2020

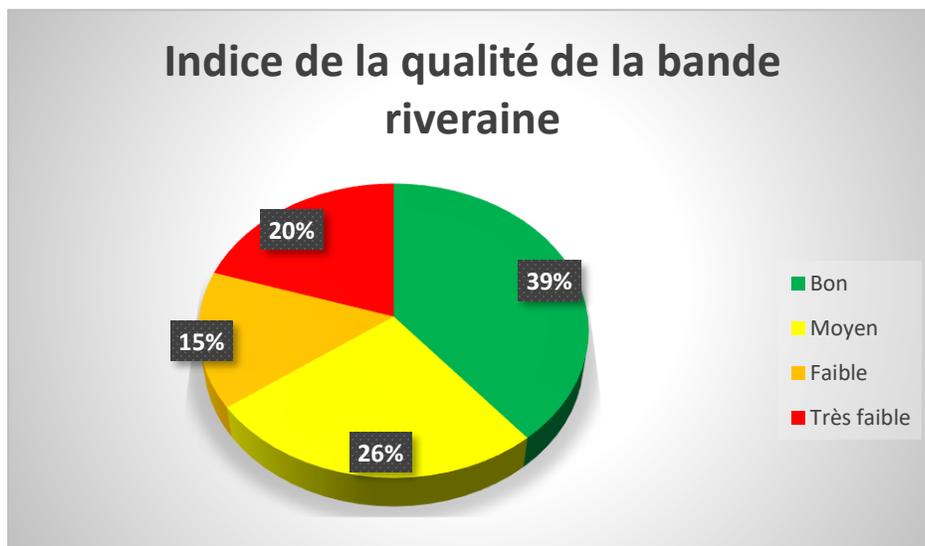
Figure 3. Indice de la qualité de la bande riveraine

L'Indice de la qualité de la bande riveraine (IQBR) proposée par Moisan et Pelletier (2008) a été utilisé dans le cadre de l'étude. Cet indice est basé principalement sur la proportion de la surface de la rive occupée par les éléments suivants et leur pondération associée : roche, sol nu, herbacées naturelles, arbustes, arbres, pâturage/pelouse, culture, zone artificielle. La rive a été évaluée sur une largeur de 15 mètres dans le secteur urbain et trois mètres dans le secteur agricole (à noter que la largeur de la bande riveraine a été mesurée perpendiculairement au sommet du talus du lit mineur du cours d'eau).

La première recommandation du COBALI est de stabiliser les berges et de revégétaliser les rives, principalement celles qui ont obtenu un indice de qualité de la bande riveraine (IQBR) très faible, faible ou moyen. Comme évoqué ci-haut (figure 3), une bande riveraine efficace est primordiale pour obtenir un cours d'eau de bonne qualité.

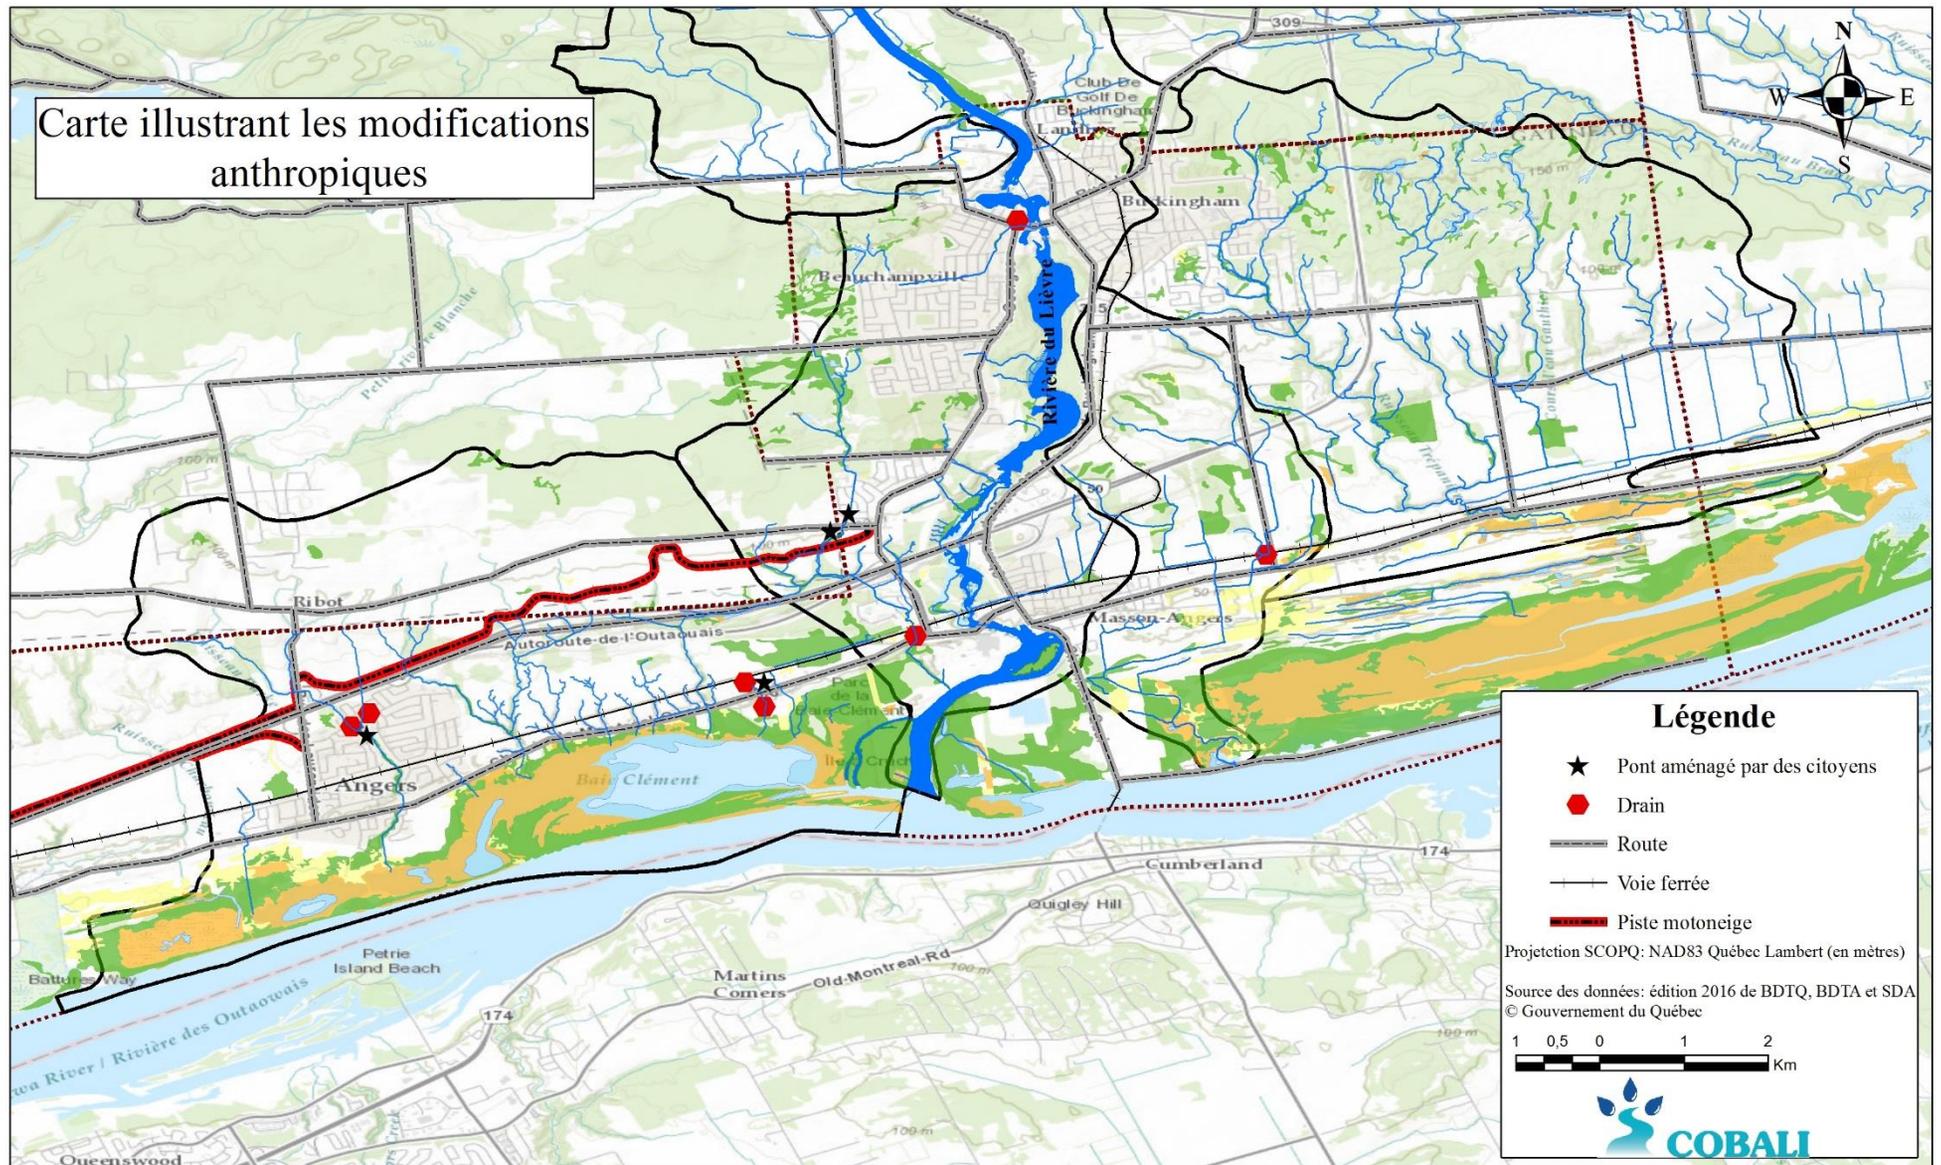
## ANNEXE 2 : CARTE ILLUSTRANT LES MODIFICATIONS ANTHROPIQUES

Plusieurs chemins et ponts construits par les citoyens sillonnent aussi les milieux naturels du bassin versant et traversent bon nombre de milieux humides et petits cours d'eau (Annexe 2). On note aussi la présence d'une piste de motoneige dans le bassin versant orphelin du secteur Angers, qui est aussi empruntée durant l'été par d'autres VHR (annexe 2). La piste de motoneige traverse plusieurs milieux humides et cours d'eau, donc dans la plupart des sections, des traverses de ruisseaux et de milieux humides se font à gué. Cela amène notamment une augmentation des matières en suspension et détruit les habitats des amphibiens
