Rapport

CARACTÉRISATION ET MOBILISATION POUR LA RIVIÈRE BLANCHE

Comité du bassin versant de la rivière du Lièvre

2020

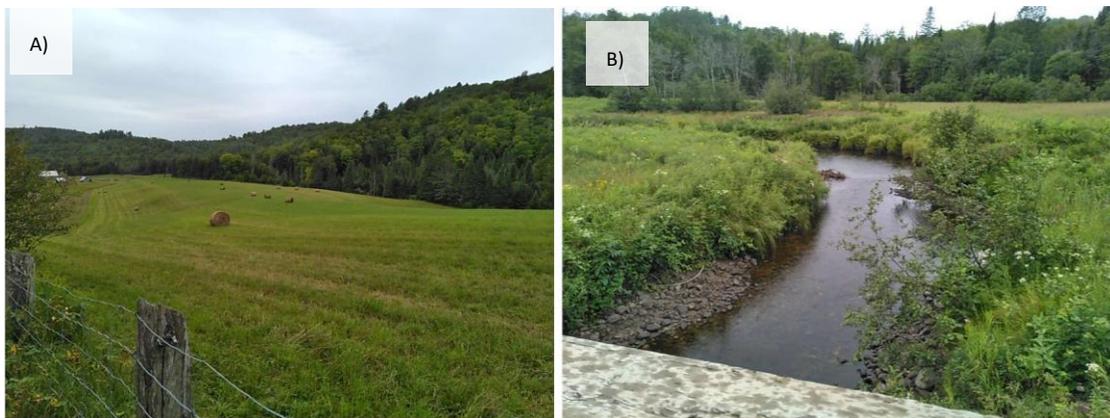
Figure 5 : **A)** Paysage typique de la route 315, **B)** Vue en amont du pont Mielke

Ainsi, en parcourant la **route 315**, on constate qu'il s'agit majoritairement d'un milieu forestier (60 %) parsemé de terres agricoles (40 %). Sur ce chemin, il est possible de voir la **rivière d'Inlet** au pont **Mielke** qui sillonne une propriété privée (**figure 5**). À cet endroit les rives sont constituées d'herbacées, mais il n'y a ni arbustes, ni arbres. Un peu plus loin, là où la forêt reprend, il s'agit d'un peuplement mixte. La vitesse du courant y est faible et le substrat est constitué de gravier et de roches. Cependant, l'apparence de l'eau n'est pas aussi claire qu'ailleurs dans le secteur. Le milieu plutôt ouvert favorise la présence d'eupatoire maculée. Plusieurs espèces d'oiseaux ont été vues, comme le grand héron, des bernaches du Canada et plusieurs dindons sauvages.

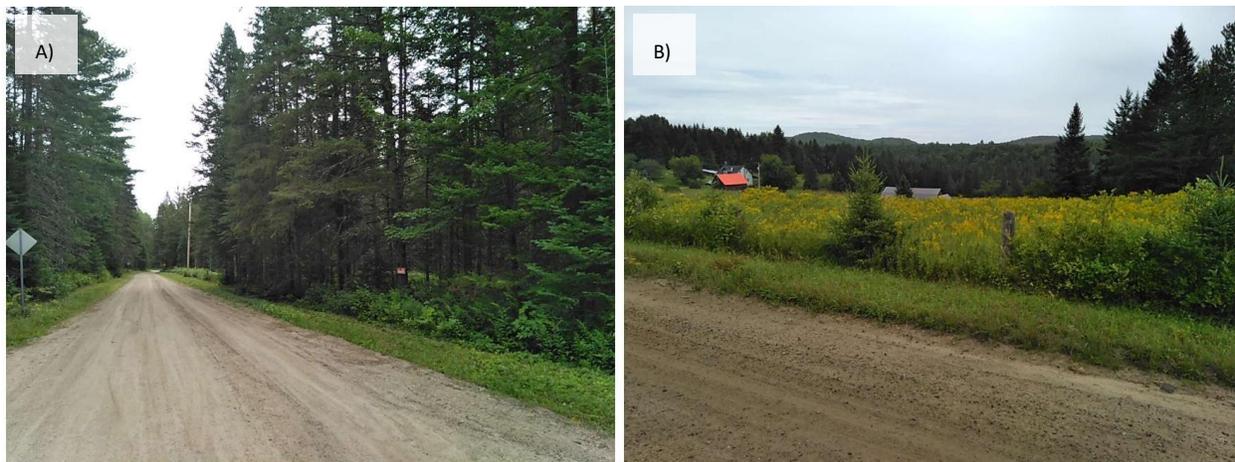
Figure 6 : A) Paysage typique du chemin d'Inlet, B) Vue de la propriété en amont du lac Saint-Sixte

En poursuivant sur la **rivière d'Inlet**, mais cette fois sur le **chemin d'Inlet**, le milieu est davantage forestier (90 %). Il y a toujours présence de terres agricoles (10 %), mais en moins grande proportion et moins visibles de la route également (**figure 6**). En empruntant le **chemin du lac Saint-Sixte**, on atteint le **pont du lac Saint-Sixte** qui passe au-dessus de la **rivière d'Inlet**. À cet endroit, le courant est faible et l'apparence de l'eau semblable à celle observée au pont **Mielke**. Encore une fois, comme au pont **Mielke**, la **rivière d'Inlet** en amont du **pont du lac Saint-Sixte** circule près d'une zone habitée et déboisée. Bien qu'il soit difficile d'évaluer l'état de la bande riveraine à partir de photos satellites, la superficie déboisée pourrait faciliter l'apport de sédiment dans le cours d'eau à cet endroit.

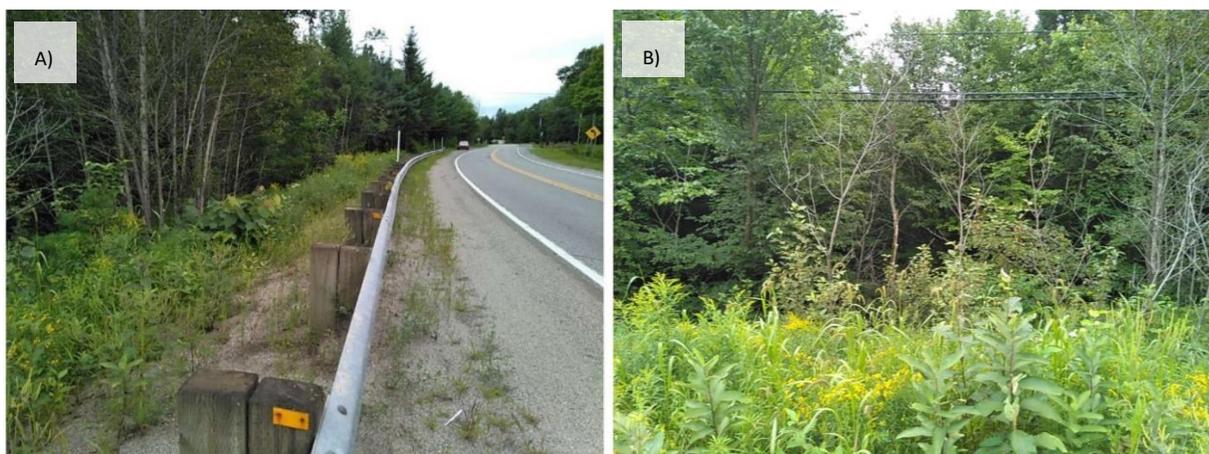
Figure 13 : Prise de vue à partir de la route, vers le ruisseau Brady

Sur la route **315**, au nord du carrefour giratoire à **L'Ange-Gardien**, le **pont Garvey** enjambe le ruisseau **Brady**. À cet endroit, l'aménagement est à 95 % naturel avec un peuplement mixte et seulement la route comme infrastructure à proximité. Le ruisseau n'est pas visible de la route à cause de la végétation dense (**figure 13**). De plus, il est difficilement accessible étant donné la pente abrupte. Cependant, les environs relativement naturels nous indiquent qu'il n'y a probablement pas ou peu de pression importante sur le ruisseau à cette hauteur.

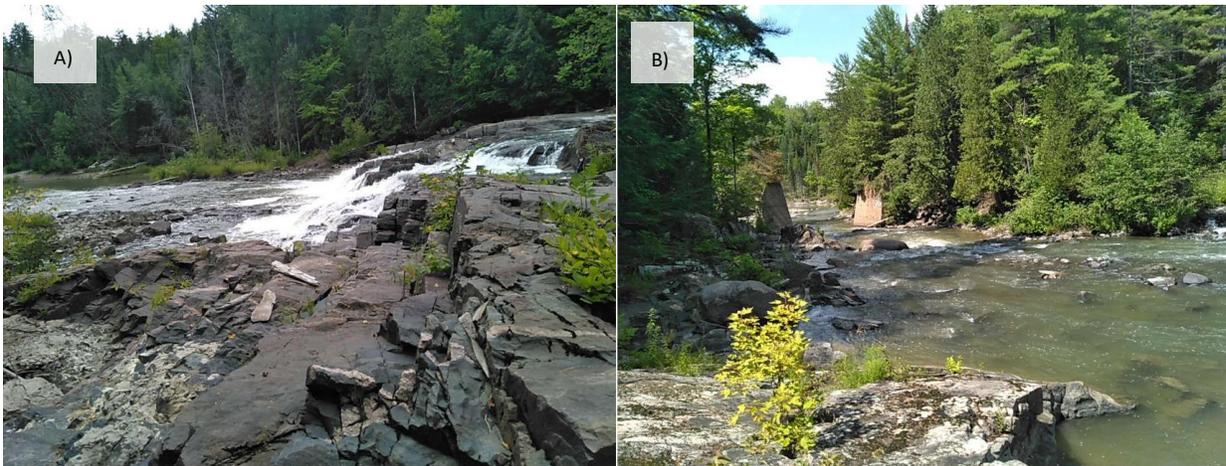
Figure 14 : **A)** Vue sur le rapide/chute en aval du tronçon, **B)** Vue sur le rapide et l'ancien barrage en amont du tronçon

Au nord du pont situé sur la **montée Legault**, la **rivière Blanche** possède deux petites séries de rapides (**figure 14**) et de chutes espacées d'une zone plus calme. Entre ces deux chutes se trouve un ancien barrage maintenant démantelé dont les vestiges sont visibles de chaque côté de la rivière. Le secteur riverain est entièrement naturel et le peuplement aux alentours est mixte. Le courant de l'eau varie de moyen au premier rapide, à faible dans la zone calme et à fort dans la deuxième chute. L'eau y est brouillée et le substrat varie entre la roche, surtout dans les zones de rapides, et l'argile dans les sections plus calmes. Dans les portions où le courant est moins fort, l'élodée du Canada réussit à s'établir. Sur la rive, il y a entre autres des plants de mimule sp, du sumac grimpant, du chardons sp et de la bardanes sp ainsi que de l'eupatoire maculée. En ce qui a trait à la faune, un couple de jaseurs d'Amérique, un couple de martins-pêcheurs, un couple de balbuzards pêcheurs probablement avec leur jeune de l'année, des chevaliers grivelés et des traces de cerfs de virginie sont visibles. On peut également constater que l'endroit est visité, puisque sur place on y aperçoit des déchets ainsi qu'un abri rudimentaire érigé sur l'autre rive.

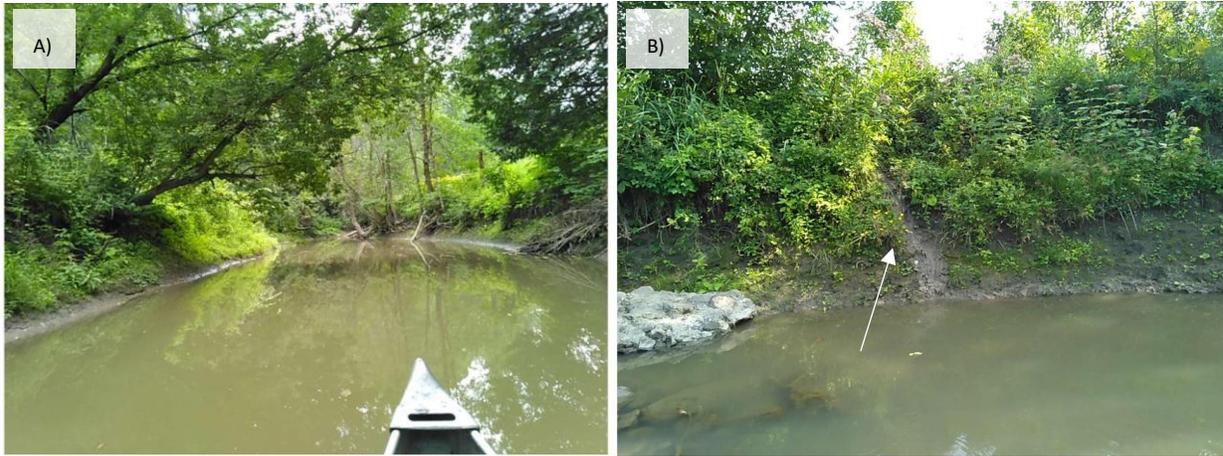
Figure 16 : A) Vue du ruisseau McClean, B) Chemin emprunté par des mammifères riverains

Au sein de cette portion de rivière se trouve l'embouchure du **ruisseau McClean**. L'eau y est légèrement plus brouillée, mais sinon les caractéristiques sont toutes les mêmes que sur la rivière Blanche à cette hauteur. Les rives sont bien naturelles et plusieurs traces de faune pouvant provenir de loutres, de castor, de rat musqué et de raton laveur ont été aperçues (**figure 16**). Une grenouille du nord a été identifiée au chant. L'endroit semble avoir une biodiversité intéressante.

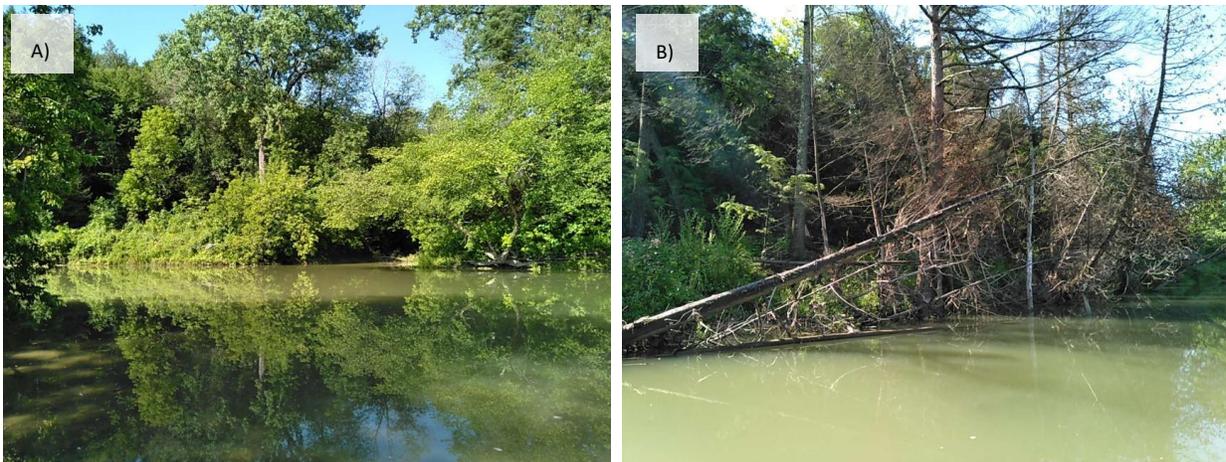
Figure 17 : A) Vue sur l'embouchure du ruisseau Brady, B) Vue de la rivière Blanche à cette hauteur

En poursuivant vers l'aval de la rivière, de l'embouchure du **ruisseau Brady** jusqu'au sud du **pont de la route 148**, l'activité agricole est plus présente en bordure de la rivière. À cette hauteur l'aménagement est plutôt à 60 % naturel et 40 % agricole. La forêt est de type mixte. L'eau est davantage brouillée (**figure 17**), même laiteuse à l'embouchure du ruisseau Brady. Le courant est faible et le substrat est un mélange d'argile et de sable. Les essences d'arbres sont essentiellement du saule noir, de l'érable argenté et du tilleul d'Amérique. Cette composition de la strate arborescente différencie ce tronçon de ceux situés plus en amont, car ces écosystèmes sont reconnus pour abriter une biodiversité plus riche. Vers la fin du tronçon, en plus des espèces précédemment mentionnées, des nymphéas ainsi que du myriophylle à épi sont observés. Parmi les espèces d'oiseaux identifiées on note des tyrans tri tri, des martins-pêcheurs, épervier brun ou de Cooper ainsi qu'un pioui de l'Est qui possède le statut fédéral d'espèce préoccupante.

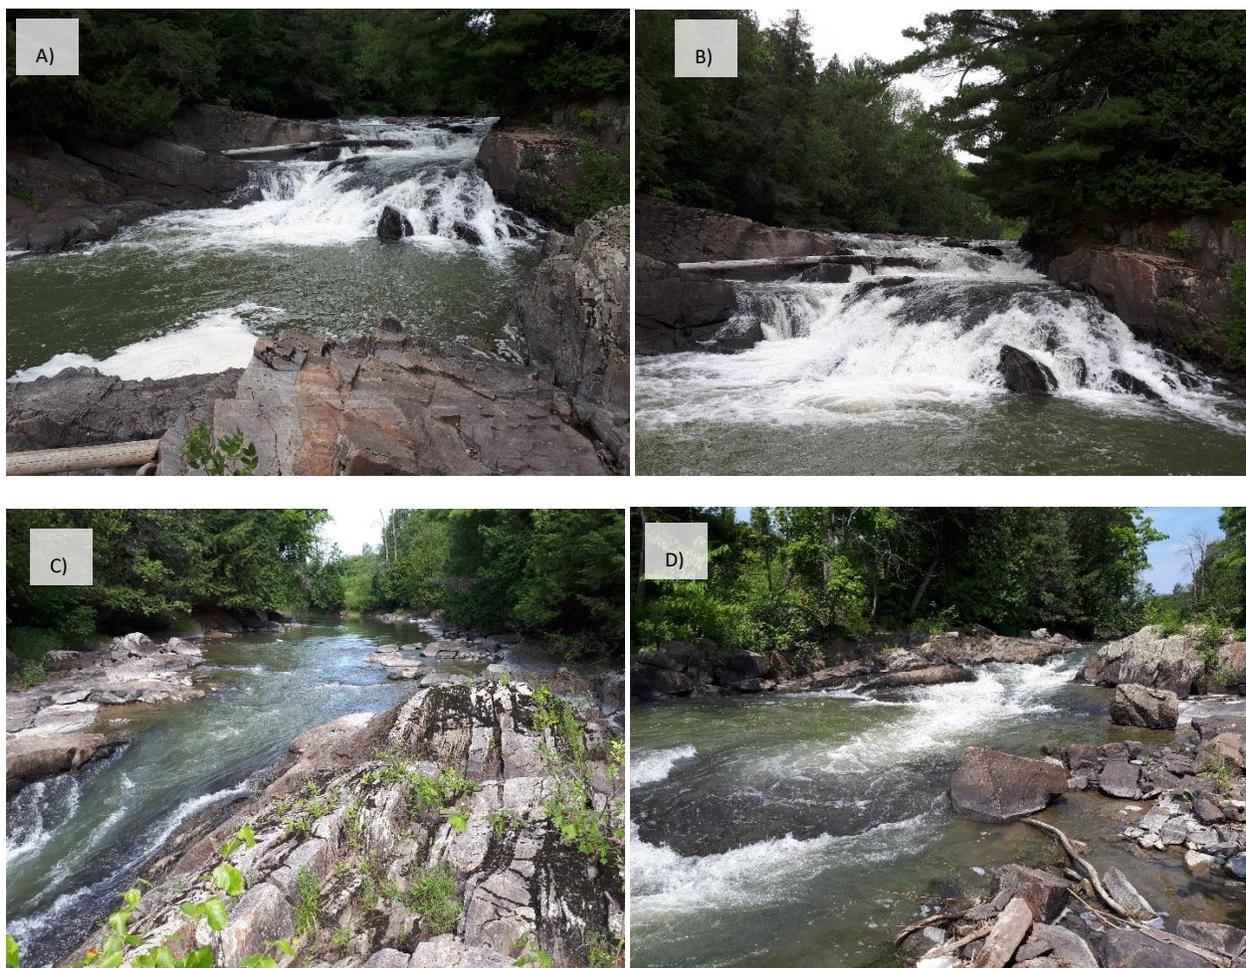
Figure 25 : A) et B) Chute au sud de l’autoroute 50. C) et D) Rapides plus en aval de la chute

Le terrain appartenant à la MRC de Papineau bordant la rive gauche de la rivière Blanche à Thurso tout juste au sud de l'autoroute 50, longeant la route 317, possède un excellent potentiel de mise en valeur. En effet, à deux endroits sur cette portion de rivière on retrouve de magnifiques vues sur les rapides ainsi que sur une petite chute (**figure 25**). Les deux sites sont facilement accessibles. Dans ce secteur bordant des bretelles d'accès et de sortie à l'autoroute 50, un projet pour l'établissement d'une halte routière est déjà envisagé. Ce projet de développement représente une occasion en or pour permettre à la communauté, de Thurso par exemple, de profiter d'un accès offrant une magnifique vue sur la rivière Blanche sans avoir à parcourir une trop longue distance pour s'y rendre. Installer la halte routière à la hauteur d'un de ces deux rapides et profiter de leur présence pour y créer un aménagement permettant aux résidents et aux vacanciers d'apprécier la beauté de l'endroit à partir de l'aire de repos semble être la meilleure option. De plus, une grande diversité d'espèces à la fois végétales et animales a été observée sur ce site. Par exemple, on y retrouve la lobélie du cardinal (représenté sur la photo de la page couverture du rapport). Une grande avifaune a aussi été observée sur les lieux, ce qui ajoute à la beauté et l'ambiance de l'endroit en plus d'avoir le potentiel d'attirer les amateurs d'ornithologie, un loisir en croissance au Québec. D'ailleurs, ce terrain n'est pas identifié au schéma d'aménagement et de développement de la MRC de Papineau comme étant exposé aux mouvements de masse, permettant ainsi une plus grande latitude en ce qui a trait aux aménagements futurs.

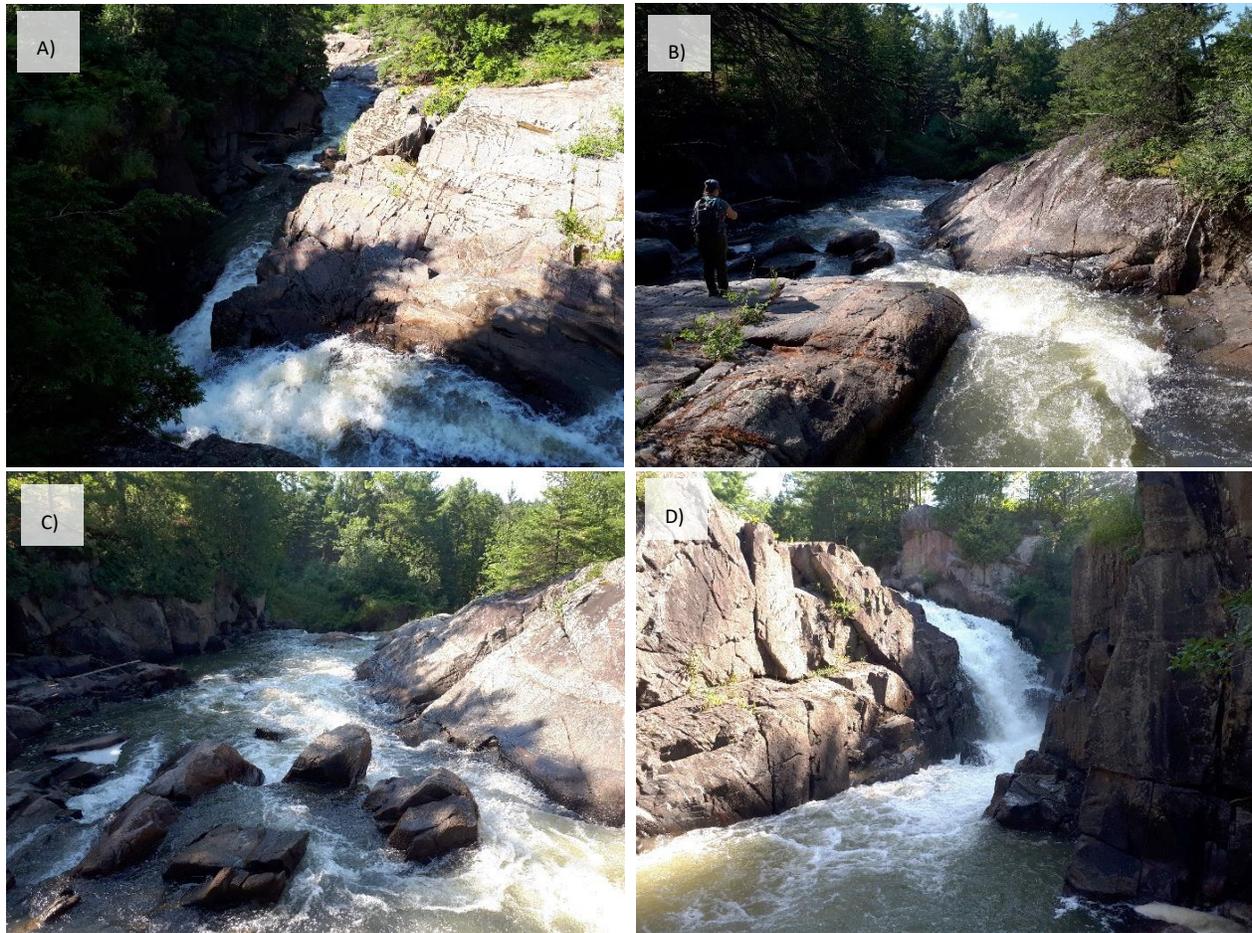
Figure 26 : Les panneaux A), B), C), D) sont tous des points de vue différents de la chute

Juste au sud de la montée d’Ambremont, Hydro-Québec possède un terrain au croisement de deux lignes à haute tension. Ce terrain englobe la rivière Blanche sur un peu plus d’un kilomètre. Sur cette portion de la rivière, on retrouve une série de chutes et de rapides de classe RIII et RIIII. La beauté du site est sans équivoque et la puissance de la chute et des rapides est impressionnante (**figure 26**). D’ailleurs, le site est situé à proximité de la route. Un sentier d’environ 400 m pourrait être aménagé avec des points de vue avec belvédères sur les chutes et les rapides. Nous pensons qu’il s’agit d’un des plus beaux points de vue sur la rivière qui ferait le bonheur des résidents et des touristes en quête de points de vue intéressants et accessibles.

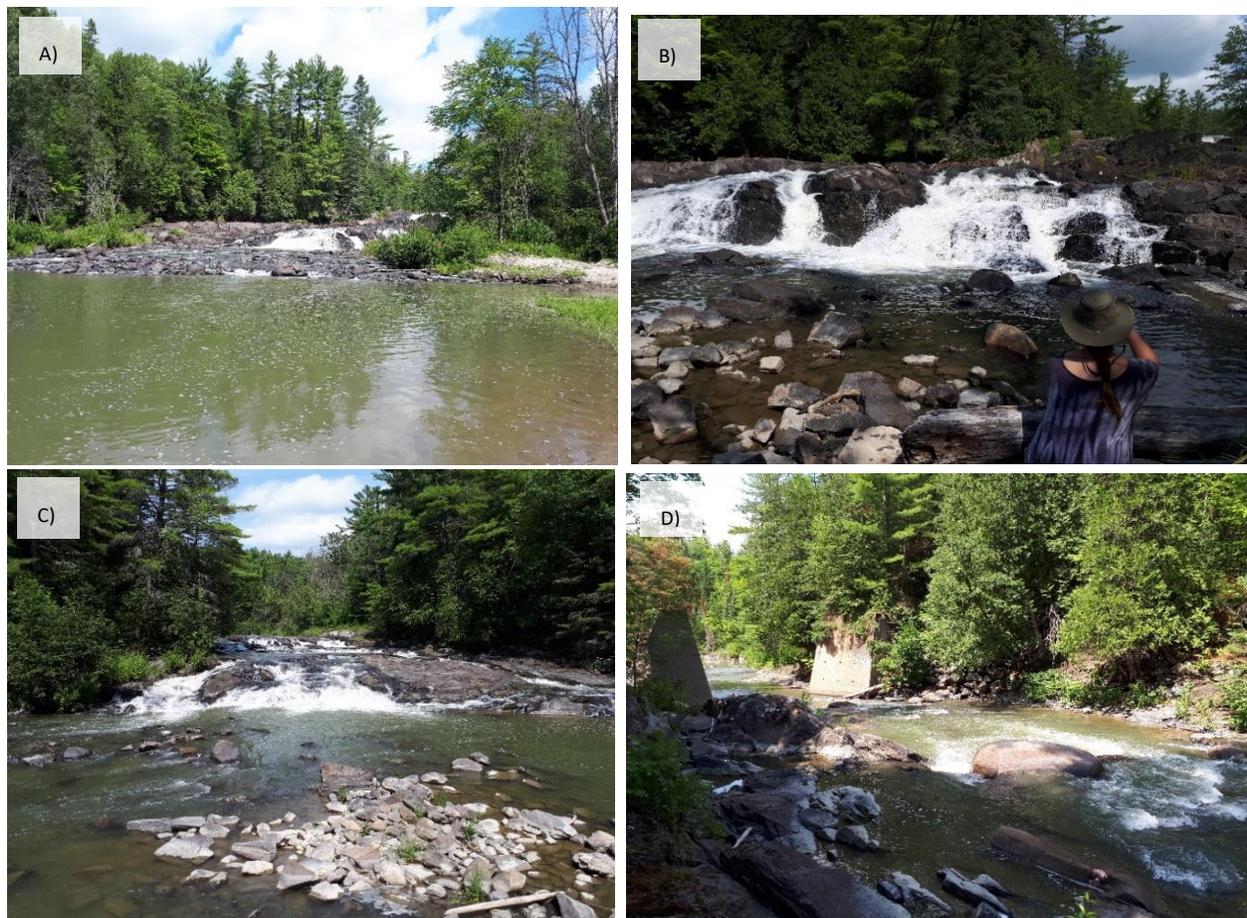
Figure 27 : Les panneaux **A)** et **B)** représentent des vues provenant de la chute plus en amont, alors que les panneaux **C)** et **D)** des vues provenant de la chute plus en aval, incluant en D les vestiges du barrage.

Dans la municipalité de Lochaber-Partie-Ouest, au nord du pont sur la montée Legault, se trouve une série de rapides comprenant deux chutes (**figure 27 A, B et C**). Tout juste en bas de la chute plus en amont se trouvent d'ailleurs les vestiges d'un ancien barrage (**figure 27 D**). Les vestiges d'un moulin ou d'une centrale hydroélectrique sont aussi visibles au bas de la chute la plus en aval. Ce site se trouve entre les terres de deux producteurs agricoles, cependant, le lit de la rivière et ses rives immédiates sont propriété d'Hydro-Québec. Bien qu'un accès terrestre ne soit pas envisageable, il est très aisé d'atteindre ces chutes à partir du pont de la montée Legault et même à partir de la mise à l'eau à Thurso via la rivière des Outaouais et en remontant à partir de l'embouchure de la rivière puisque cette portion est calme. Il serait alors intéressant de faire quelques aménagements afin de faciliter l'accès à ce site enchanteur. Cependant, il sera important que les aménagements tiennent compte des risques de mouvement de masse, puisque le secteur est assujéti à ce risque. La section de la chute plus en aval trouve son chemin dans une formation de roches carrées qui forment presque des escaliers facilitant le déplacement permettant donc

de jouir pleinement des lieux sans avoir à faire de travaux importants. Il faudrait voir si un sentier reliant les 2 chutes pourrait être aménagé puisque la rive y est plutôt abrupte et parsemée d’embûches (arbres tombés). Il est à noter que lors de notre visite nous avons pu observer trois balbuzards pêcheurs ainsi que d’autres oiseaux qui ajoutent à la beauté du site.

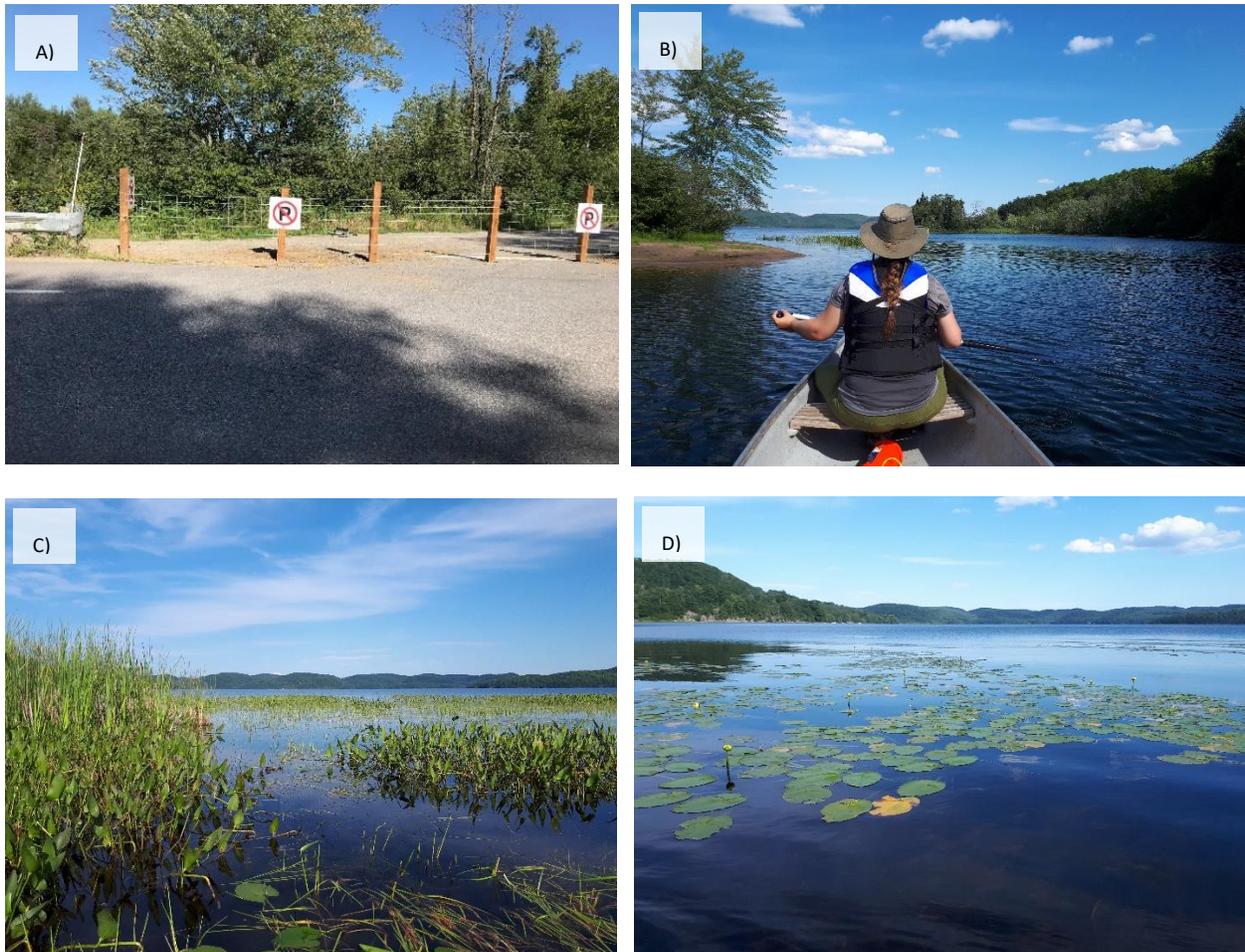
Plus au nord, en empruntant la route 315, 10 km dépassés le village de Mayo, se trouve un ancien accès au lac la Blanche, près du pont enjambant la décharge du lac la Blanche, dont la propriété appartient à l’entreprise Lauzon Ressources Forestières. Cet accès pouvait être emprunté seulement par de petites embarcations comme les canots et les kayaks puisque la rampe de mise à l’eau était bloquée par une grosse roche. Ceci représentait le seul « accès » permettant aux résidents de la région et aux touristes de profiter du lac la Blanche. Cependant, des plaintes de résidents à la municipalité de Mulgrave-et-Derry concernant des déchets laissés sur le site, mais également sur les îles du lac la Blanche, ont eu pour effet

de causer la fermeture de cet accès par l'installation d'une clôture (**figure 28 A**). Il reste que le lac la Blanche est un très beau plan d'eau, qui permet la pratique d'activité récréative et qui pourrait profiter autant aux résidents qu'aux touristes (**figure 28 B, C et D**).

Figure 28 : A) Accès au lac la Blanche ayant été bloqué par la compagnie forestière Lauzon à la suite de plaintes des citoyens à la municipalité de Mulgrave-et-Derry, B), C) et D) paysages sur le lac la Blanche.

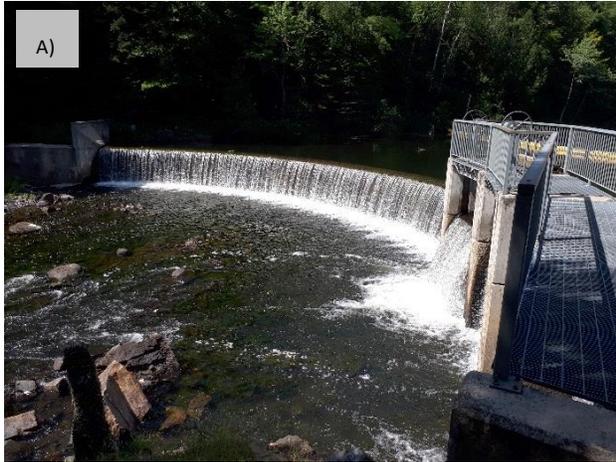
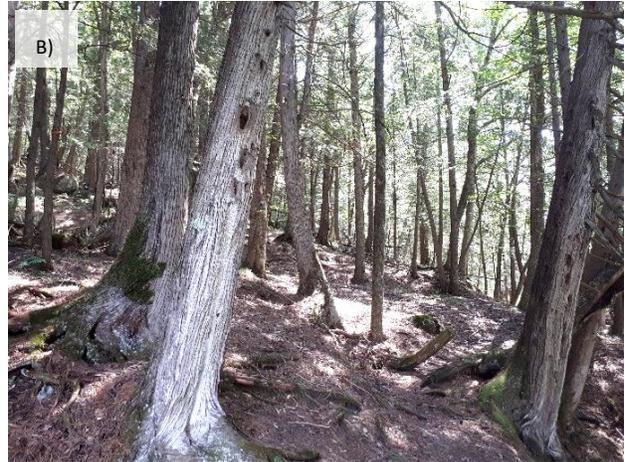
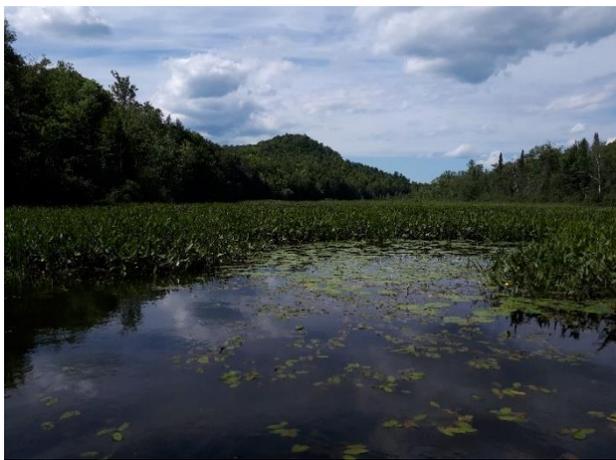
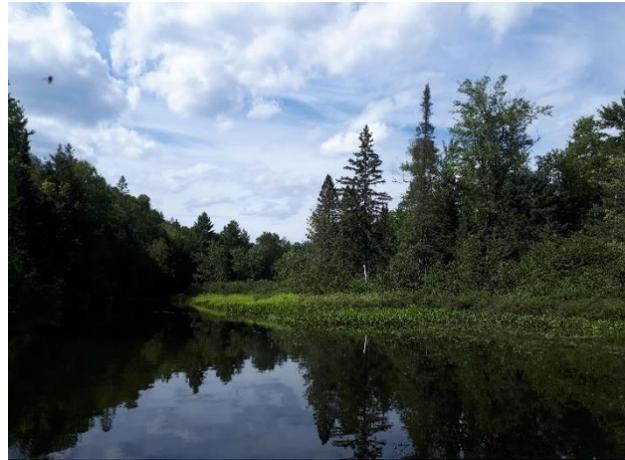
Toujours dans la région du lac la Blanche, le barrage situé à la décharge du lac dans la rivière Blanche (**figure 29 A**) est lui aussi considéré comme une propriété privée. Accessible par embarcation uniquement, le barrage qui appartient au MELCC se trouve lui aussi sur les terres de Lauzon Ressources Forestières qui elle loue le terrain à un particulier. Cependant, il s'agit d'un beau site autant pour le barrage en demi-lune, le rapide qui le précède ainsi que la forêt qui le borde (**figure 29 B**). Comme ce terrain est initialement une propriété de la compagnie Lauzon, il serait intéressant d'évaluer la possibilité d'établir une entente et de rendre accessible le site au grand public.

Figure 29 : A) Barrage la Blanche en demi-lune, B) forêt longeant le rapide en aval du barrage la Blanche, C) et D) paysage de la rivière en amont de la décharge du lac la Blanche.
