Optimisation de la puissance  
**10<sup>MW</sup> → 20<sup>MW</sup>**

## INFO-TRAVAUX

31 août 2018

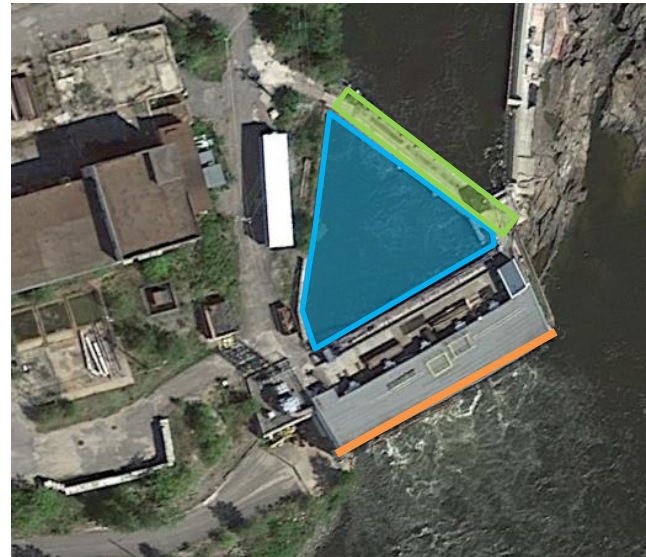
Les travaux préliminaires étant complétés, l'assèchement de la zone située entre la centrale et l'écumoire débutera au cours de la semaine prochaine. Cette zone à être asséchée est illustrée en bleu sur la figure à droite.

L'assèchement sera réalisé en coupant l'entrée d'eau au niveau de l'écumoire (zone en vert) et en coupant le retour à l'aval de la centrale (zone en orange). L'eau continuera de s'écouler normalement par la crête et par l'évacuateur de crue et les niveaux de l'eau en amont et en aval de la centrale seront inchangés.

À gauche : vue aérienne de la centrale

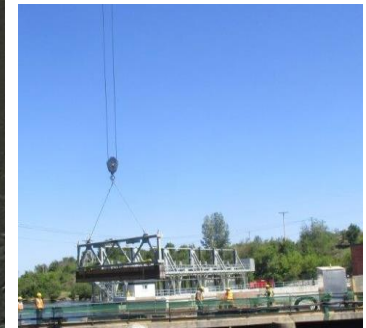
Afin de procéder à l'assèchement, des poutrelles de bois seront insérées dans des glissières existantes sur l'écumoire et à l'aval de la centrale. Les interstices entre les poutrelles seront ensuite comblées avec un matériel colmatant.

En haut, à droite : poutrelles de bois à installer dans les glissières

En bas, à droite : installation d'une poutrelle dans une glissière à l'écumoire
