## BILAN DES RÉSULTATS DE LA CAMPAGNE D'ÉCHANTILLONNAGE 2018

### RIVIÈRE TAPANI À SAINTE-ANNE-DU-LAC

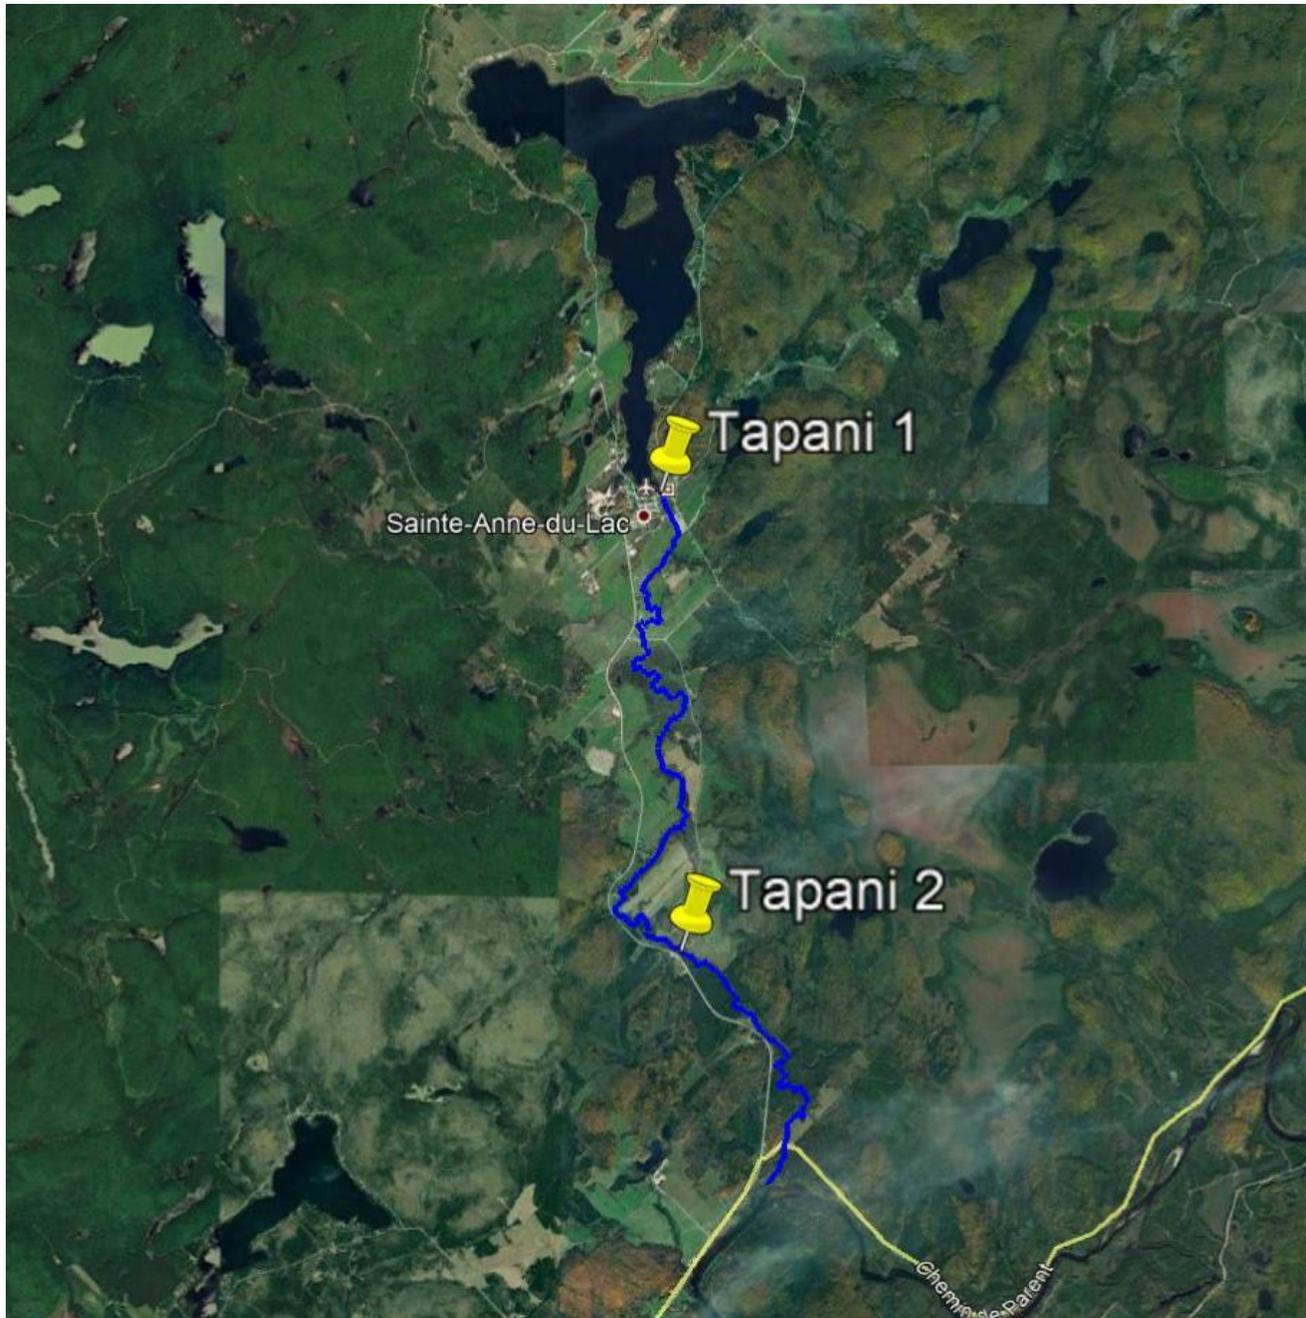
ANNEXE 2. CARTE DES STATIONS, RIVIÈRE TAPANI À SAINTE-ANNE-DU-LAC

La station 1 est située au pont de la rue du Lac enjambant la rivière Tapani directement à sa source, soit à la décharge du lac Tapani, au centre villageois de Sainte-Anne-du-Lac (coordonnées : 46,8824650 -75,3210310). Cette station permet donc d'évaluer la qualité de l'eau de la rivière à sa source.

La station 2 est située au pont du chemin de la rivière Tapani, à Sainte-Anne-du-Lac (coordonnées : 46,8292840 -75,3176600). Cette station est située en aval du noyau villageois et de la zone agricole longeant la rivière. Les résultats permettront d'obtenir la qualité globale de la rivière, avant son arrivée à la rivière du Lièvre.
